АВАРИИ И ИНЦИДЕНТЫ НА АТОМНЫХ ЭЛЕКТРОСТАНЦИЯХ

**Учебное пособие по курсам
«АТОМНЫЕ ЭЛЕКТРОСТАНЦИИ»,
«НАДЕЖНОСТЬ И БЕЗОПАСНОСТЬ АЭС»**

Аварии и инциденты на атомных электростанциях. Учебное пособие под общей редакцией д.ф.-м.н., профессора С.П.Соловьева. Обнинск, ИАТЭ, 1992, 300 с.

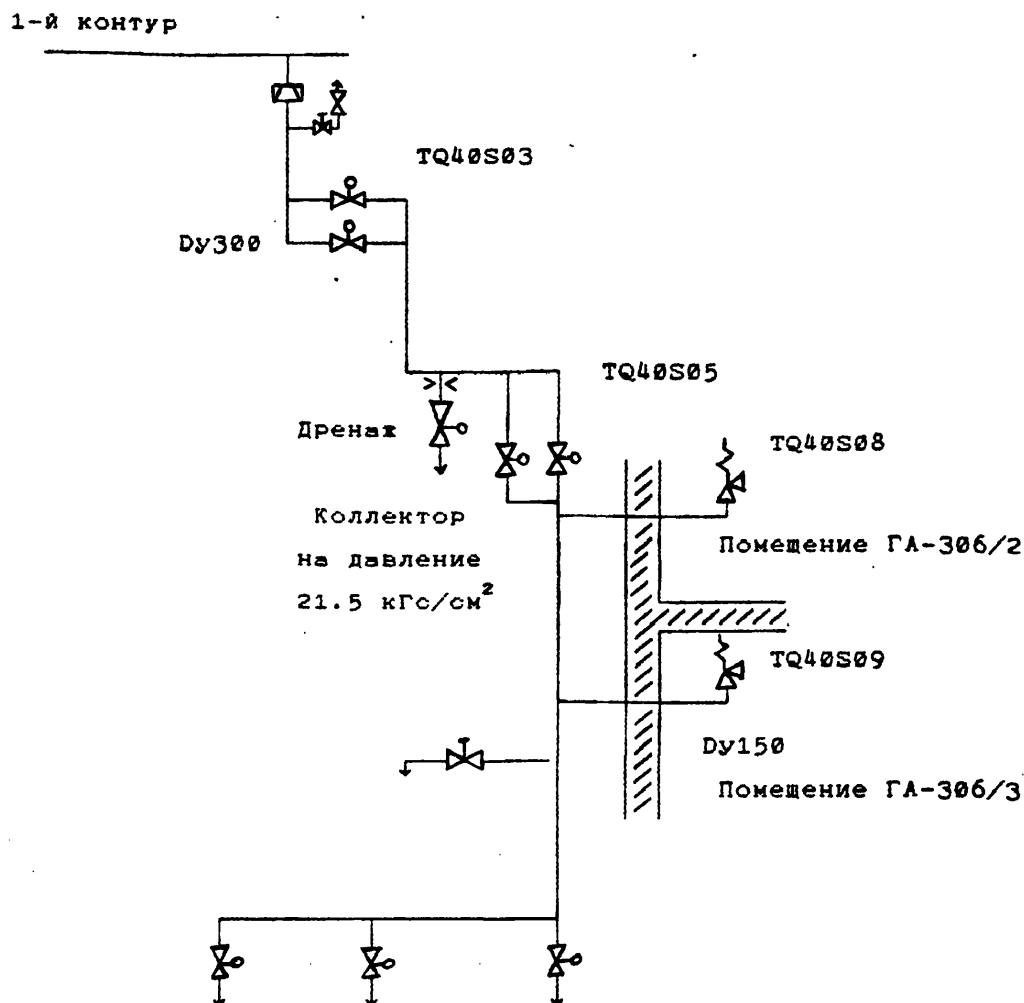
Рис.3.3. Схема трубопроводов системы планового и аварийного расхолаживания в месте аварии.

Открытие ПК т440508, т440509 и последующий обрыв клапана т440509 произошли в результате попадания воды I-го контура с давлением 156 кгс/см² и температурой 297°С в коллектор, рассчитанный на рабочее давление 21.5 кгс/см². Это стало возможным в результате открытия задвижки т440503 при ранее открытой задвижке т440505.

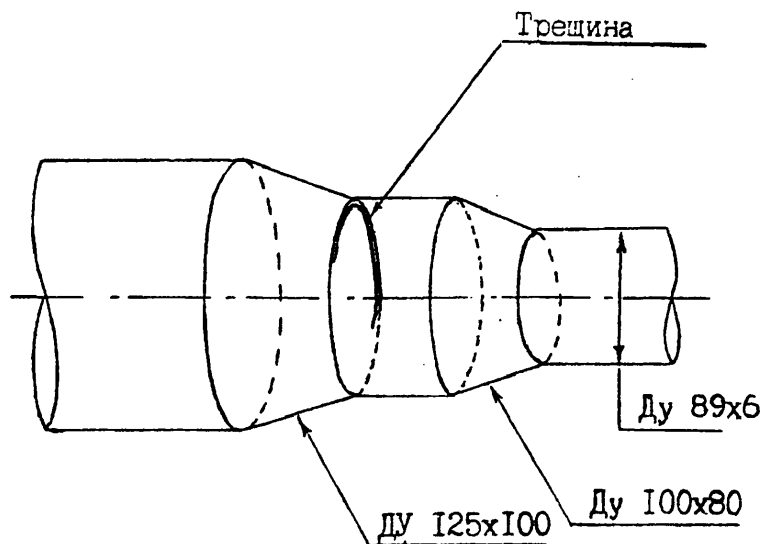
Рис.3.4. Расположение дефекта в месте соединения трубопроводов

Течь образовалась в месте приварки перехода Ду 125х100 к переходу Ду 100х80 по композитному сварному шву (см.рис.3.4),

причем непосредственной причиной явилось, вероятно, коррозионно-механическое развитие сварочных дефектов (непровар корня шва) под воздействием эксплуатационных факторов. При этом одним из важнейших факторов, опасных для сварного шва, можно, по-видимому, считать наличие осевой компоненты силы, действующей в сторону трубопровода Ду 89х6 и отрывающей переход Ду 100х80 от перехода Ду 125х100, где и произошло разрушение.

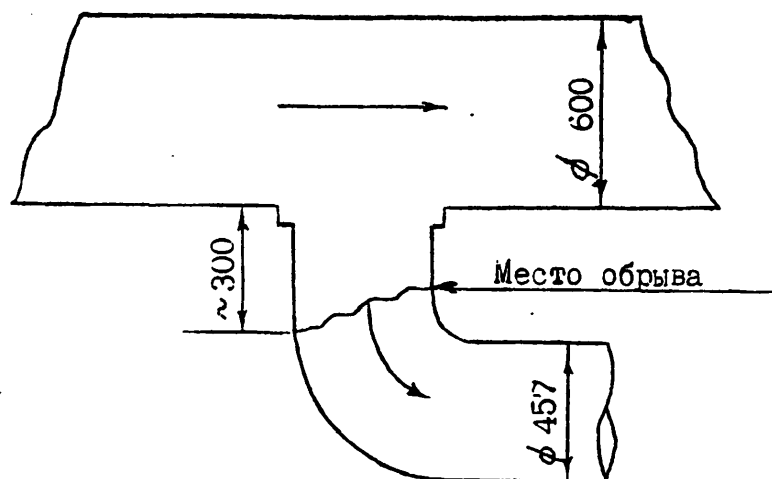
Рис.3.5. Схема соединения трубопроводов ПВ на АЭС "surry-2"

Рост давления во 2-м контуре до 3.6 мПа находился еще в проектных пределах, но оказался достаточным для разрыва трубопровода \varnothing 457 мм в месте Т-образного соединения с главным коллектором ПВ \varnothing 600 мм между подогревателем ПВ и всасом ПН "А". При этом сначала был вырван кусок трубопровода с размерами 0.6х1.2 м, который застрял в верхних кабельных каналах, а затем реактивная сила истекающей воды полностью оторвала линию всаса насоса "А" на расстоянии около 30 см от трубы коллектора \varnothing 600 мм (см. рис. 3.5).

Конец оторванного трубопровода отскочил и застрял возле напорного трубопровода 2-го насоса. Пар, вытекающий из разрыва и конденсирующийся в помещениях и на трубопроводах, привел в действие систему пожаротушения с попаданием газа "галон" и CO₂ в различные рабочие помещения, включая БШУ, через кабельные

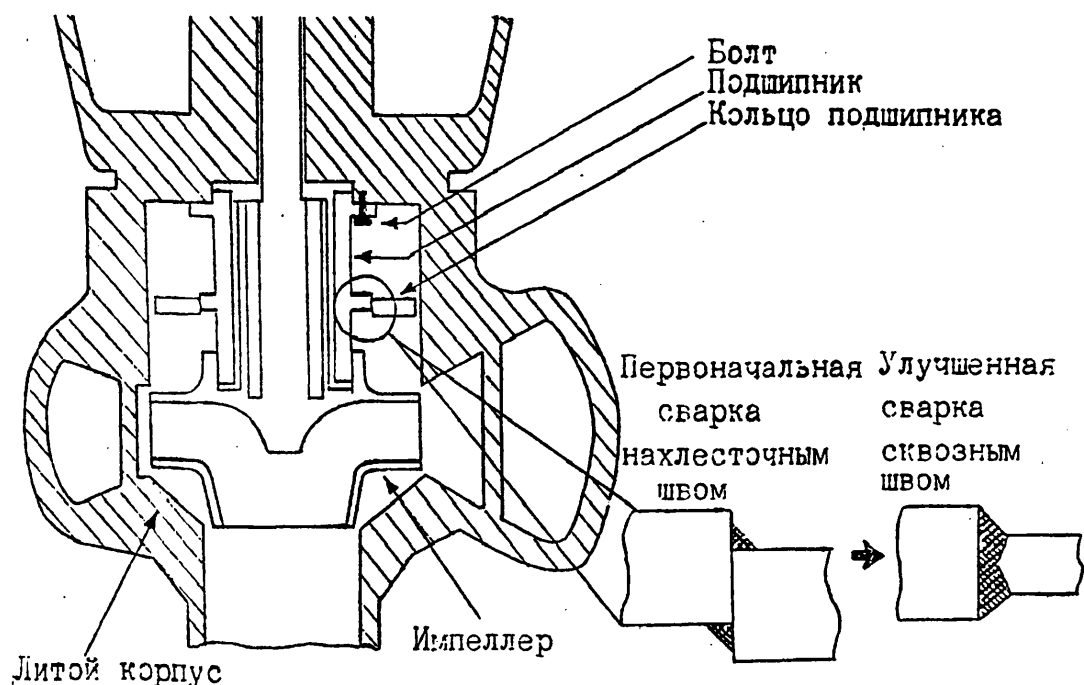
Рис. 3.7. Схема ГЦН и крепления подшипника

Комиссия, расследовавшая аварию, признала в качестве ее первичной причины разрушение сварного соединения, крепящего внутреннее кольцо подшипника и выполненное нахлесточным швом (рис.3.7), т.к. в июле 1989 г. были обнаружены в этом же месте трещины в насосе блока №1.

В качестве дополнительных мер по повышению надежности блока комиссия рекомендовала включить в эксплуатационные инструкции требование остановки ГЦН сразу при появлении сигналов о вибрации,

заменить сварные нахлесточные швы в ГЦН на всех аналогичных блоках на сквозные (рис.3.7) или перейти на литые соединения без сварки, а также улучшить квалификацию операторов в вопросах безопасности оборудования и режимов его работы.

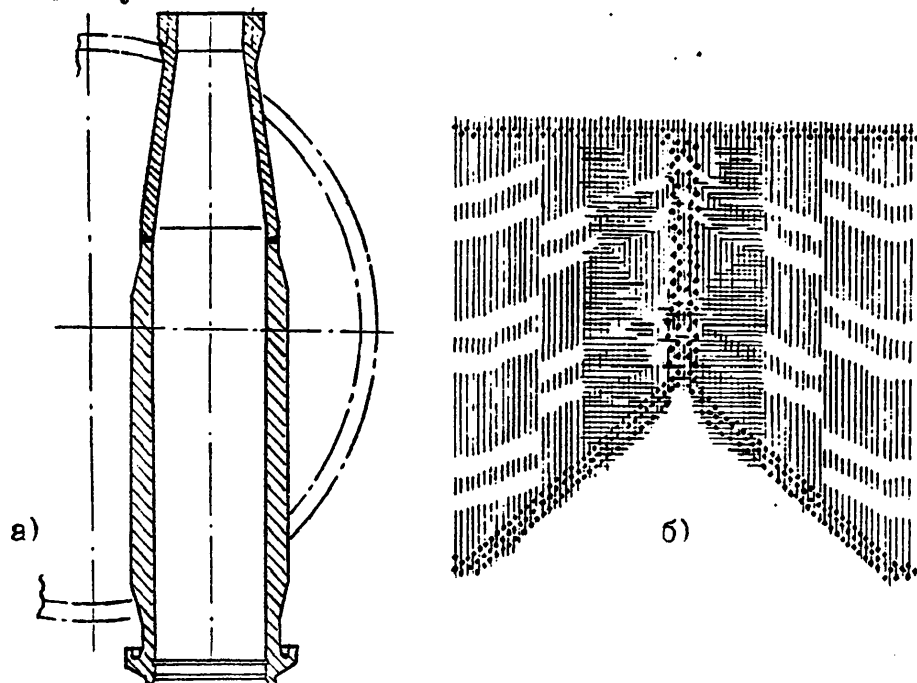
Рис.3.8. Схема расположения (а) и картограмма перфорации (б) коллектора ПГВ - 1000

При контроле целостности перемычек в "холодном" коллекторе были выявлены дефекты типа трещин в перемычках коллекторов в зоне "клина" (рис.3.8). В дальнейшем, при снятии наплавки основного металла со стороны I-го контура был обнаружен ряд трещин шириной до 5 мм и глубиной 15 мм.

В соответствии с "Мероприятиями по повышению надежности и обеспечению эксплуатационного ресурса ПГВ-1000", разработанными ОКБ "Гидропресс", на ПО "Атоммаш" в марте 1989 г. было выполнено разневоливание коллекторов и контроль перемычек коллекторов, что, по расчетным оценкам ОКБ "Гидропресс", должно было довести ресурс работы ПГВ-1000 до 25 лет.

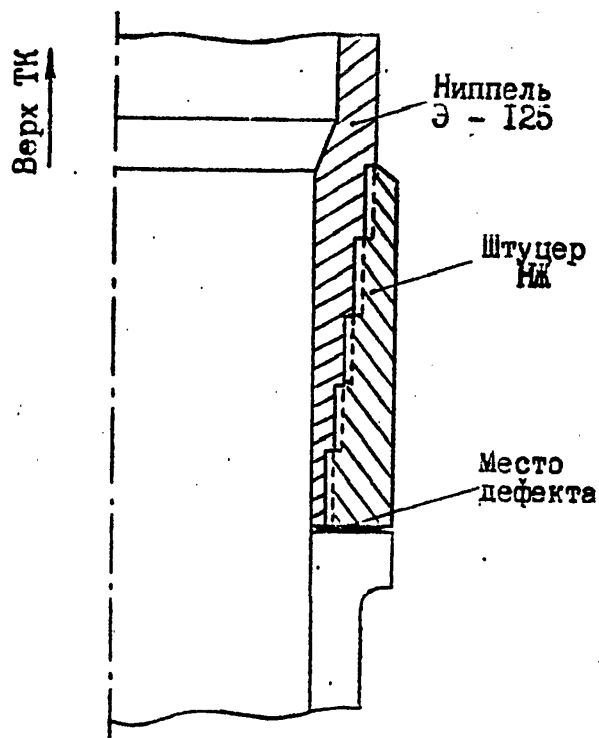
Рис.4.1. Схема технологического канала в зоне повреждения

В 10.50 25 апреля из ТК 26-36 была выгружена ТВС, и канал был извлечен из графитовой кладки. Осмотр ячейки 26-36 после извлечения ТК показал, что графитовая кладка повреждений не имеет, а произошло повреждение нижнего переходника цирконий-сталь (см.рис.4.1).

в районе технологического зазора наблюдались следы потока ТН. На алюминиевом покрытии нержавеющей части канала $\varnothing 60 \times 5,5$ мм наблюдались темные разводы – следы взаимодействия ТН с покрытием.

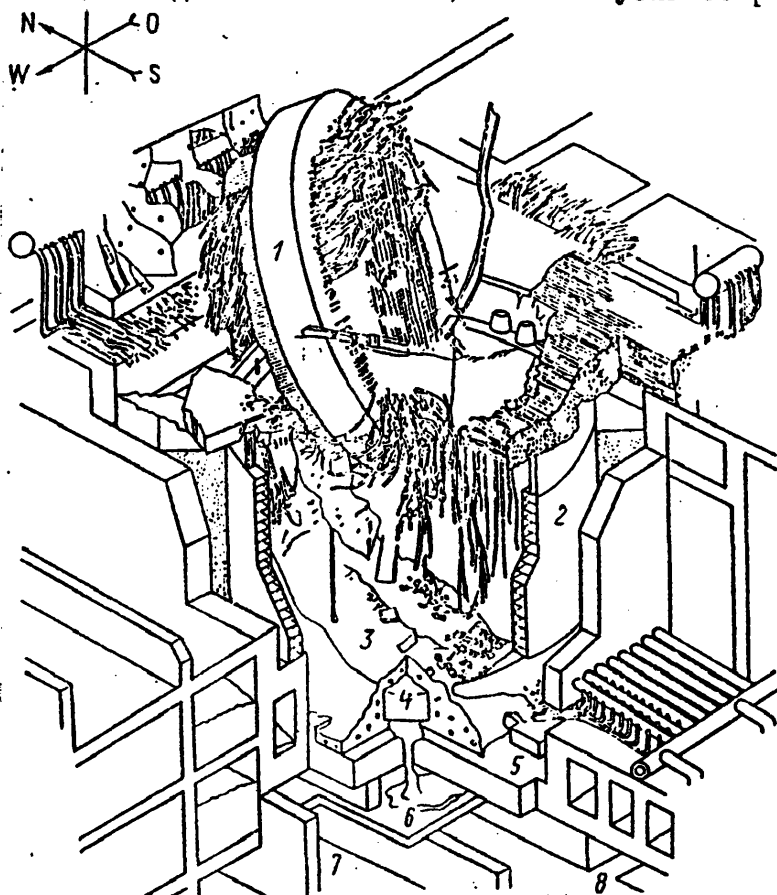
Рис.4.2. Шахта реактора и прилегающие к ней помещения:

РП привел к катастрофическому разрушению. Тяжеловесная верхняя конструкция (схема "Е"), составляющая верхнюю часть герметичного РП, была приподнята и наклонилась, разрушив большую часть ТК и пароводяных коммуникаций над активной зоной, а также узлы стержней СУЗ (см.рис.4.2).

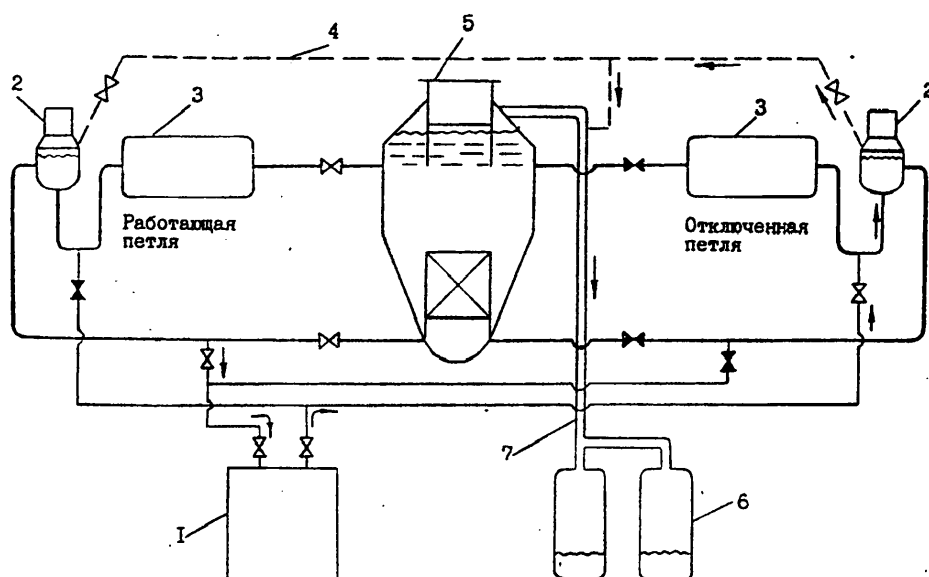
Рис.5.4. Схема утечки натрия из I-го контура реактора БН-350

В момент, предшествовавший аварийной ситуации, петля №2 по условиям ремонта была отключена от остального контура натриевыми задвижками. Вводя в работу систему очистки натрия, персонал по ошибке собрал схему так, что натрий забирался с напора работающего ГЦН петли 3, а сбрасывался в отключенную петлю 2 (рис.5.4.).
