М.К.КАРГЕР

АРХЕОЛОГИЧЕСКИЕ
ИССЛЕДОВАНИЯ
ДРЕВНЕГО
КИЕВА

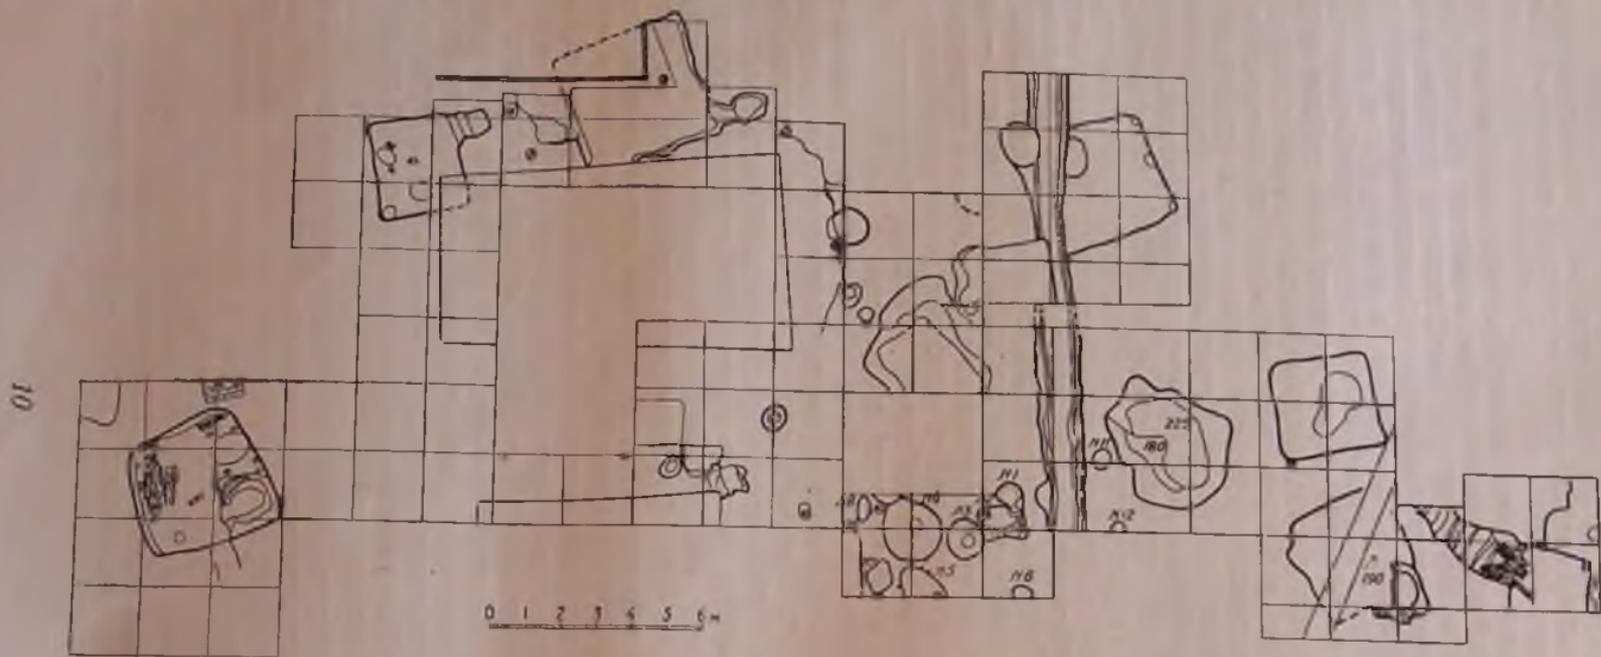
Рис. 1. План жилищ в усадьбе Михайловского Златоверхого монастыря.

К западу от древней мусорной ямы разведкой 1937 г. была раскрыта еще одна землянка. Землянка III представляет прямоугольное углубление, вырытое в материке (рис. 1). Стенки землянки сохранились на высоту от 0,30 до 0,45 м, пол ее находится на глубине 1,45 м от уровня современной поверхности, стены и пол обмазаны глиной и обожжены докрасна. Длина северной стенки — 3,40 м. Такую же длину имела, повидимому, и разрушенная южная стенка; длина восточной и западной не может быть точно установлена из-за разрушенности постройки. Канава, расчищенная на площади раскопок 1938 г., проходит и через всю площадь разведки 1937 г., перерезая землянку, вследствие чего южная стенка ее не сохранилась. Эта же канава разрушила частично и печь, находившуюся в юго-западном углу землянки. От печи осталась лишь часть пода, возвышавшегося над уровнем пола на 0,25 м. Размер сохранившейся части пода — 1,20 × 0,75 м. Под, повидимому, неоднократно подмазывался: обожженная глина его легко расслаивалась. Около печи сохранились обломки глиняного свода.

К югу от комплекса ям были обнаружены очень плохо сохранившиеся остатки землянки IV. От нее остались лишь незначительные части обожженной стенки и отличной сохранности ступени, вырезанные в лессе, обмазанные глиной и обожженные докрасна (рис. 1). Остальная часть землянки разрушена поздними ямами.

В южном конце раскопа была обнаружена последняя землянка, являющаяся памятником совершенно исключительного научного значения (рис. 1). Можно без преувеличения сказать, что по степени сохранности постройки, а особенно по количеству и сохранности инвентаря, найденного в ней, она превосходит все, что было известно до сих пор в области археологии древнерусского жилища. Как и все описанные выше, землянка VIII вырыта в лессе и сверху перекрыта мощным культурным слоем; стенки ее обмазаны глиной и докрасна обожжены. Первые признаки землянки обнаружались на глубине 1,30—1,35 м: показались разрушенные стенки из обожженной глины, куски обгорелого дерева, обломки костей животных и птиц, фрагменты керамики, куски ручных жерновов и пр. Границы землянки хорошо прослеживались благодаря красноватой полоске обожженных стенок, внутри которых лежал гумусированный слой с большим количеством обугленного дерева, угля, золы, обломков глиняных стенок землянки и многочисленного инвентаря. За пределами землянки — плотный материковый лесс.

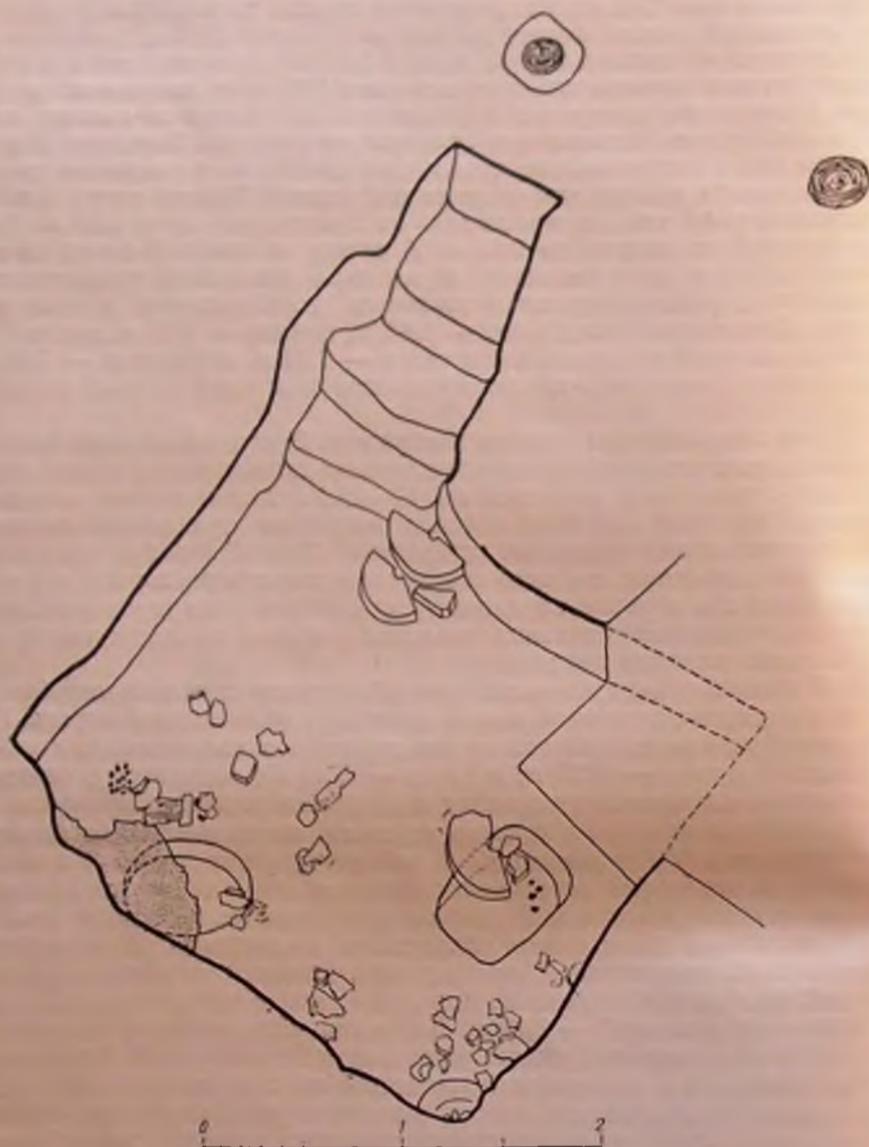
Рис. 3. Жилище VII. Аксонометрия.

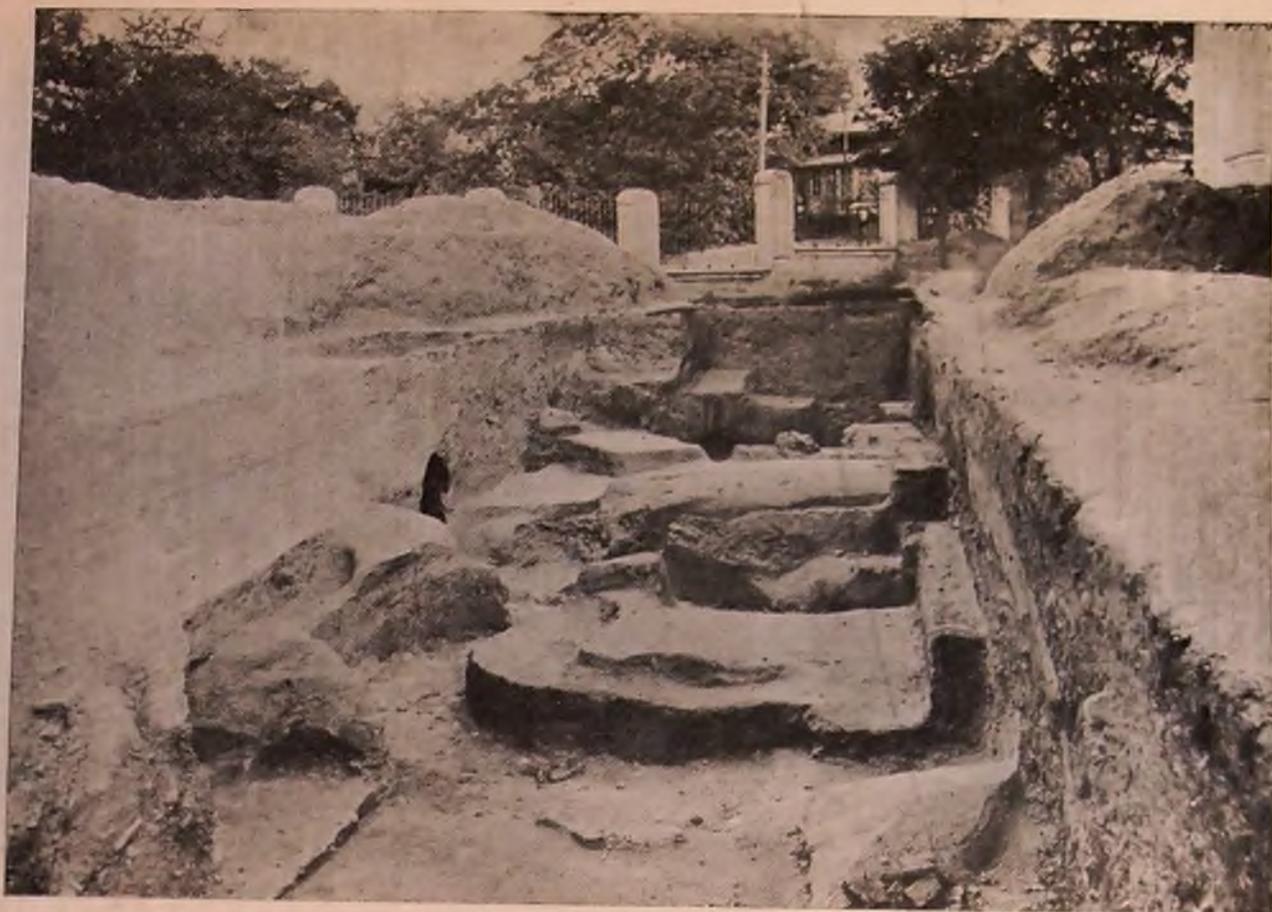
Рис. 35. Фундаментные рвы апсид Десятинной церкви (раскопки Д. В. Милсева).

с восточной стороны тремя полуциркульными апсидами, средняя из которых выступала на восток несколько более, чем боковые. Рвы от продольных фундаментов шли на запад, уходя под новую церковь. С юга и севера к апсидам примыкали прямоугольные пристройки, по ширине немного уступавшие центральной апсиде и значительно превышавшие ширину боковых. На углах эти пристройки имели мощные лопатки, выступавшие на восток, север и юг. Южная стена южной пристройки, дойдя до новой церкви, уходила под ее южную стену и дальше не могла быть прослежена. На расстоянии 2,0 м от новой церкви к фундаменту древней южной стены примыкает поперечный фундамент, соединяющий южную стену с южной апсидой. На наружной поверхности южной стены это место отмечено мощной лопаткой. На восточной и западной поверхностях самого поперечного фундамента ясно видны две лопатки, делящие эту поперечную стену на две неравные части. Этот участок здания сохранился лучше всего. Фундамент поперечной стенки и примыкающий

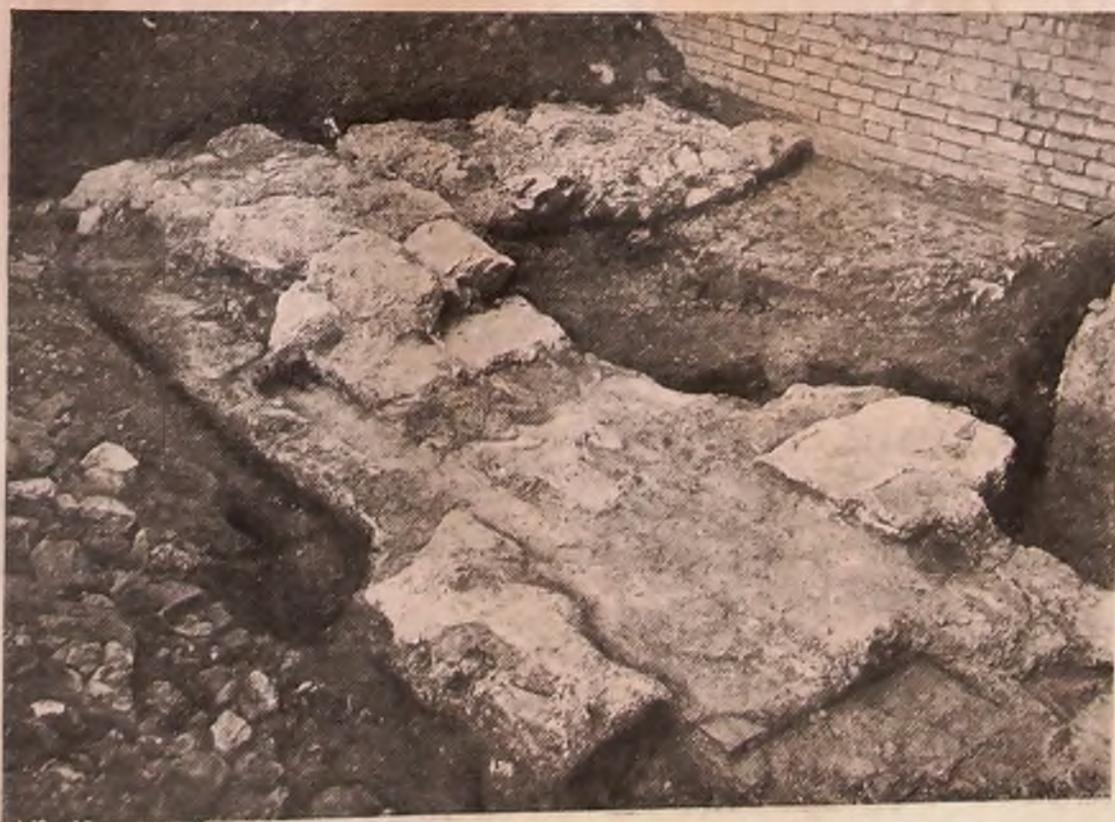
Рис. 36. Часть фундамента юго-восточного угла Десятинной церкви (раскопки Д. В. Милсева).

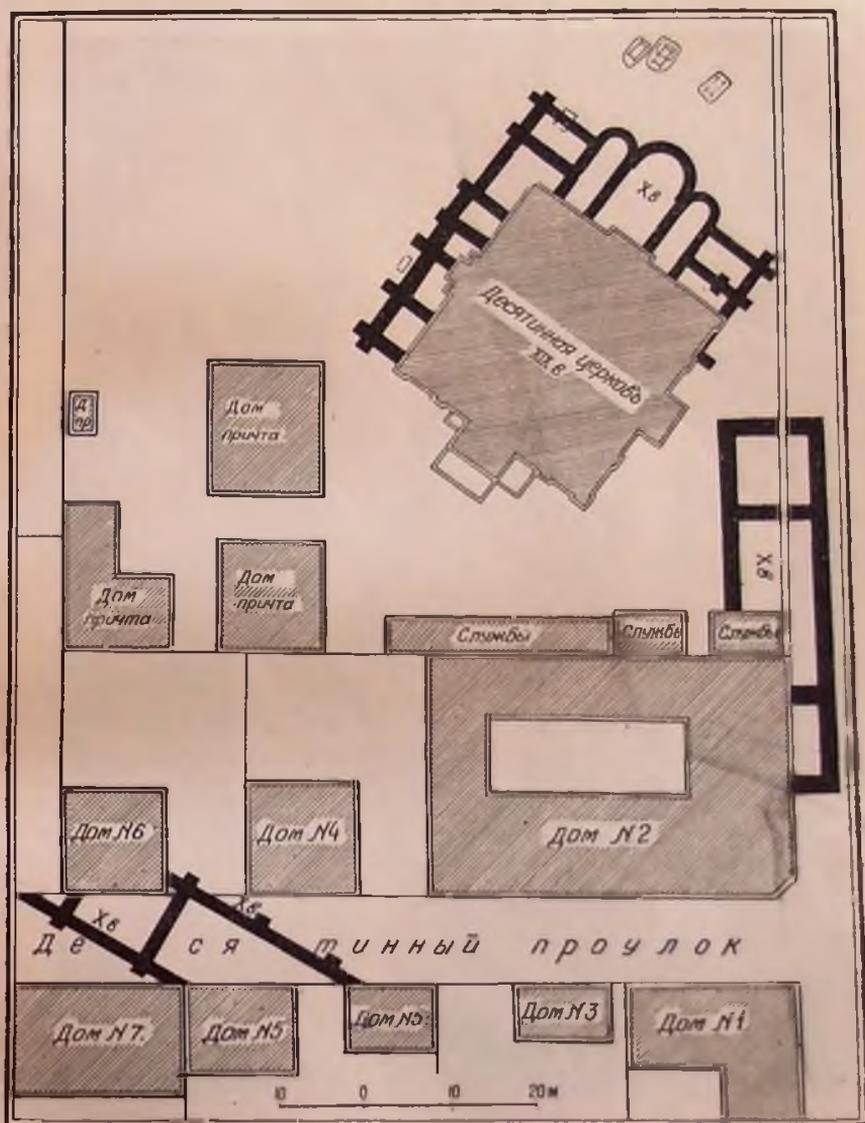
Рис. 37. Десятинная церковь. План (по раскопкам Д. В. Милеева).

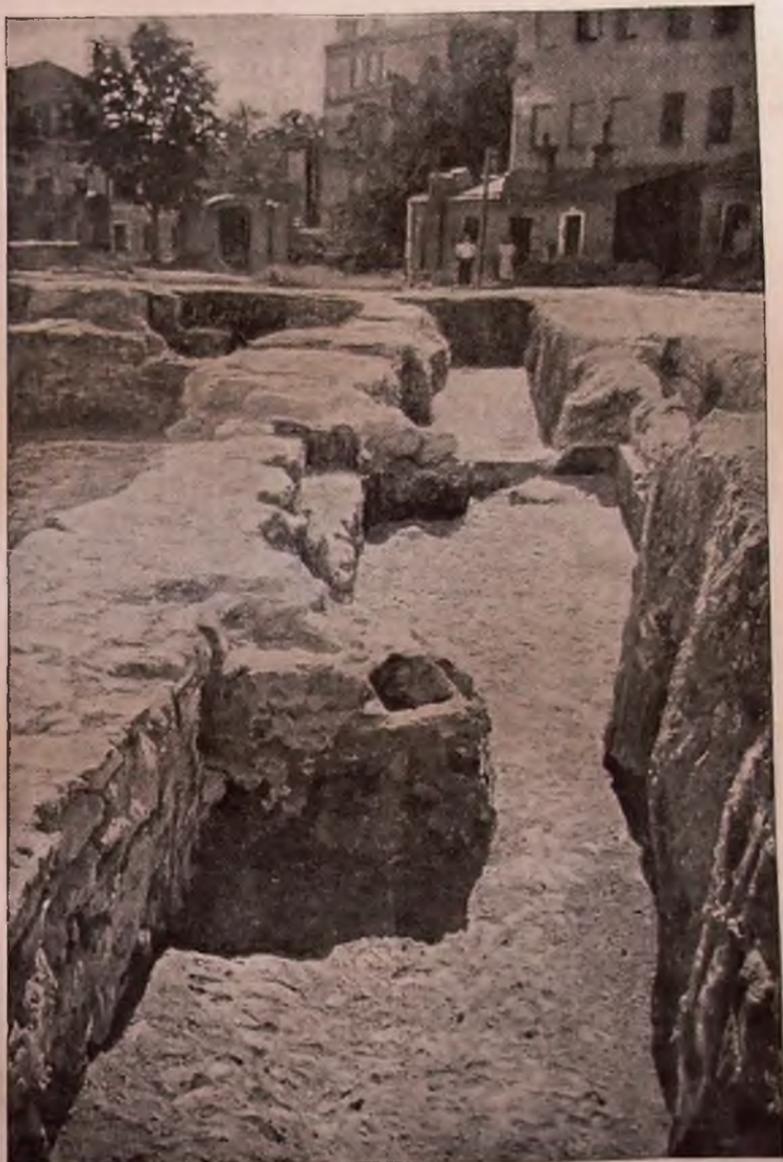
Рис. 44. Десятинная церковь. Фундамент западной стены (раскопки 1939 г.).

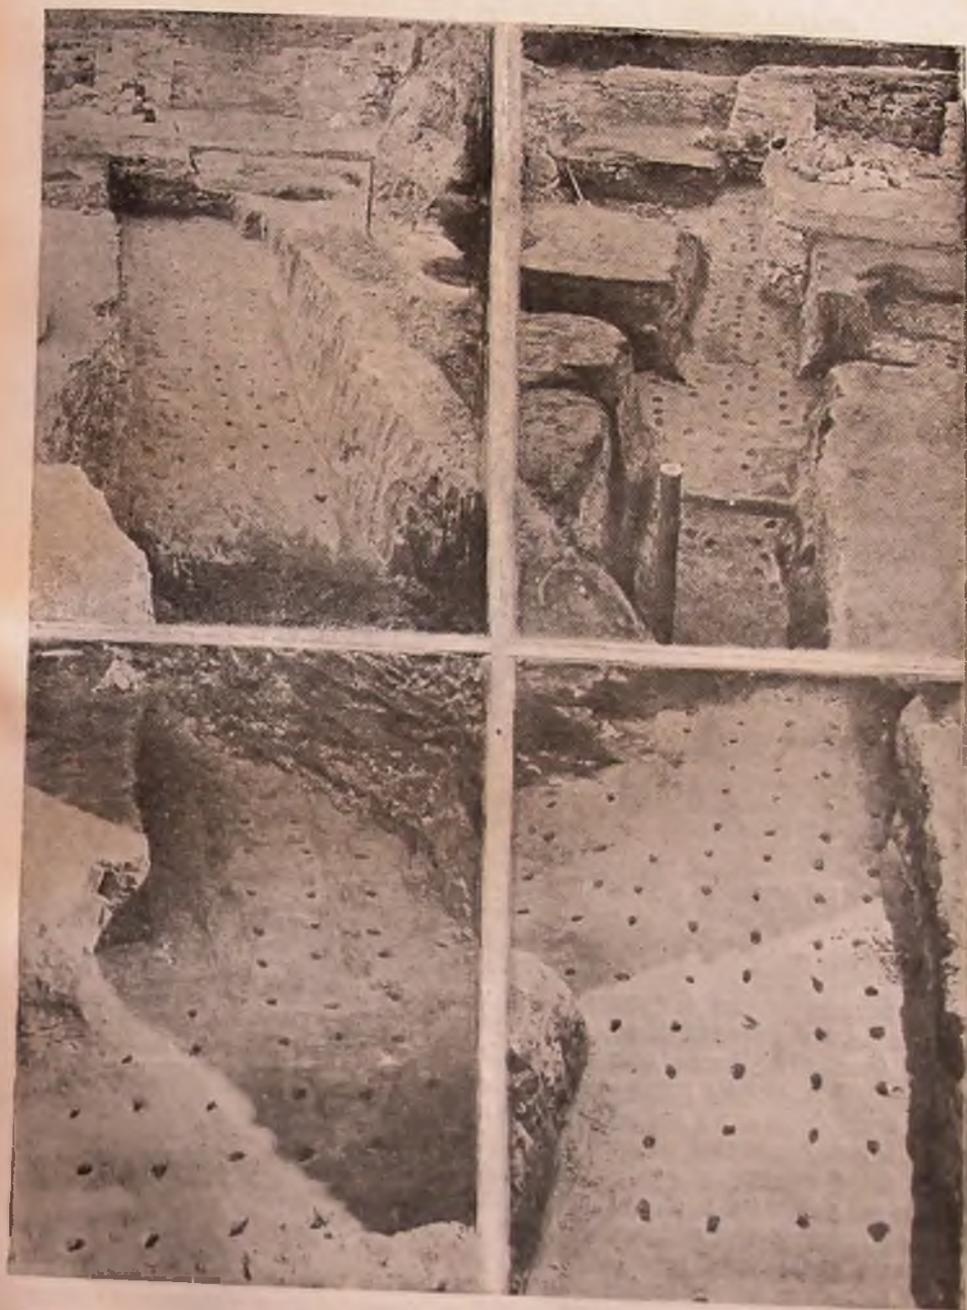
Рис. 46. Десятишная церковь. Фундаментные рвы с остатками деревянных колков (раскопки 1939 г.).

Между лежнями были вбиты в землю вертикальные колышки, следы

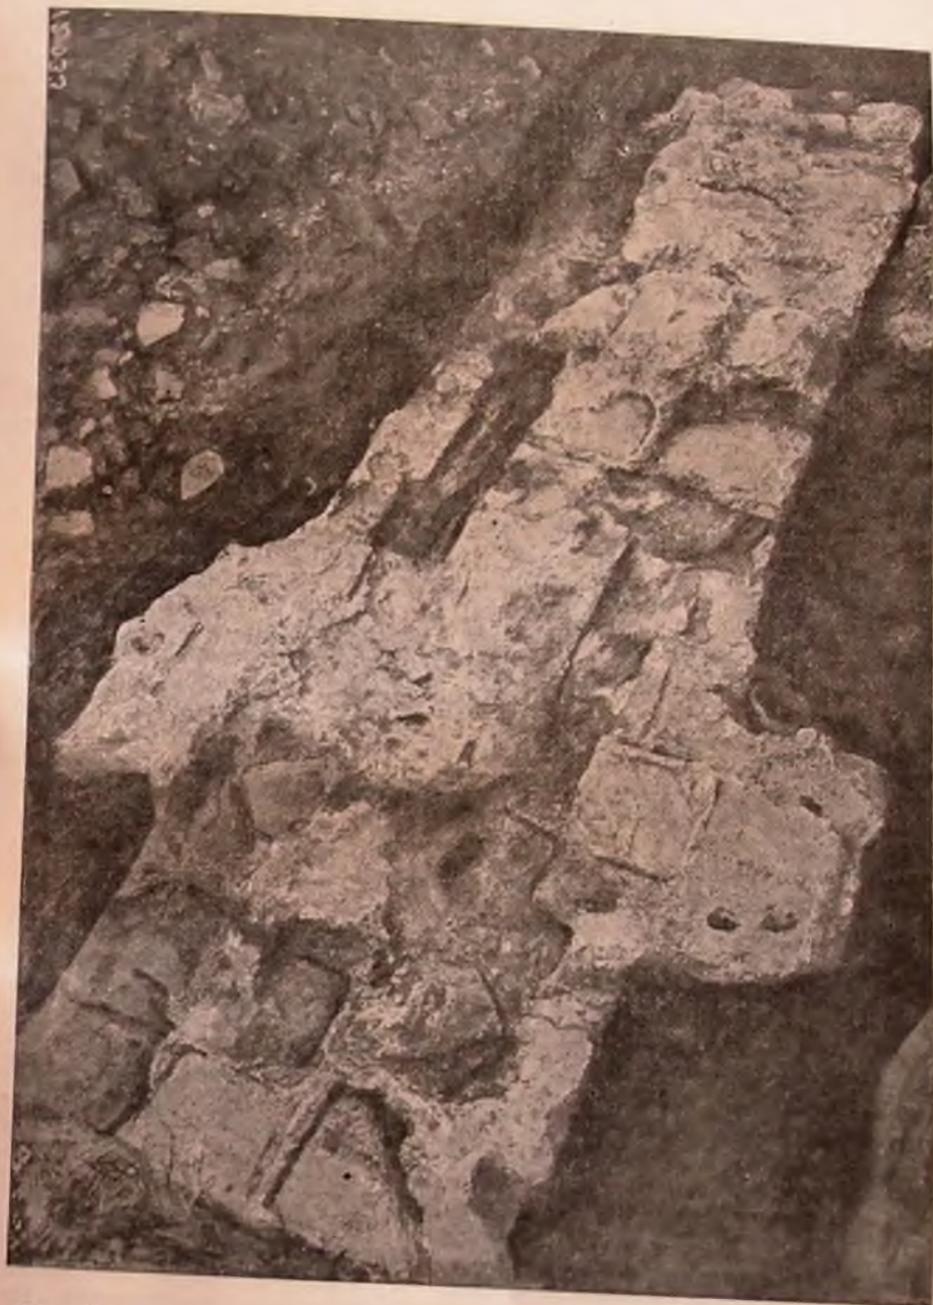
Рис. 48. Десятинная церковь. Следы деревянных связей в кладке фундаментов (раскопки 1939 г.).

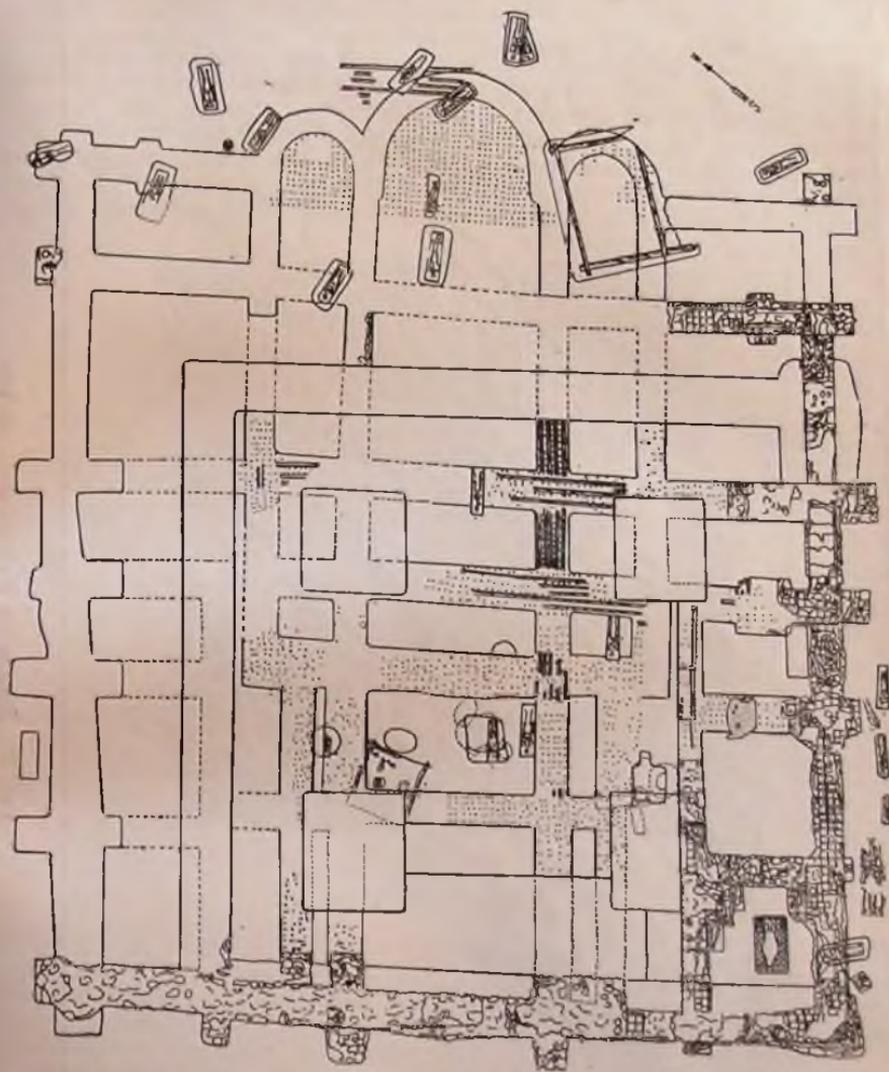
Рис. 49. Десятинная церковь. План (по материалам раскопок 1938—1939 гг.).

Повидимому, широкие галлерей, опоясывавшие церковь с трех сторон, состояли из крестчатых столбов, соединенных арками, напоминая открытую галлерею Киевской Софии. В конструктивном отношении в этих галлереях обращает на себя внимание одна особенность. На первой восточной перемычке северной галлерей, на второй и четвертой (с востока) перемычках южной галлерей хорошо сохранились мощные лопатки, свидетельствующие, повидимому, о том, что широкие галлерей имели какие-то конструктивные внутренние членения.

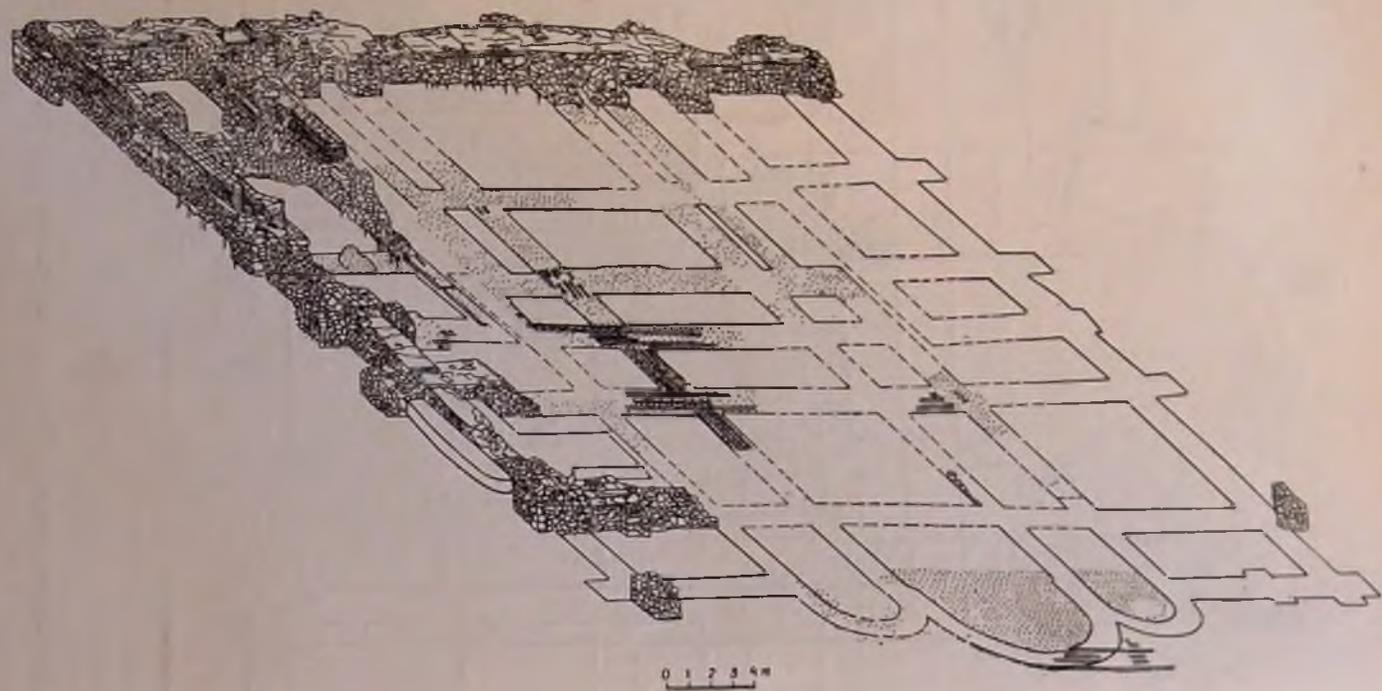
Рис. 50. Десятинная церковь. Аксонометрия.

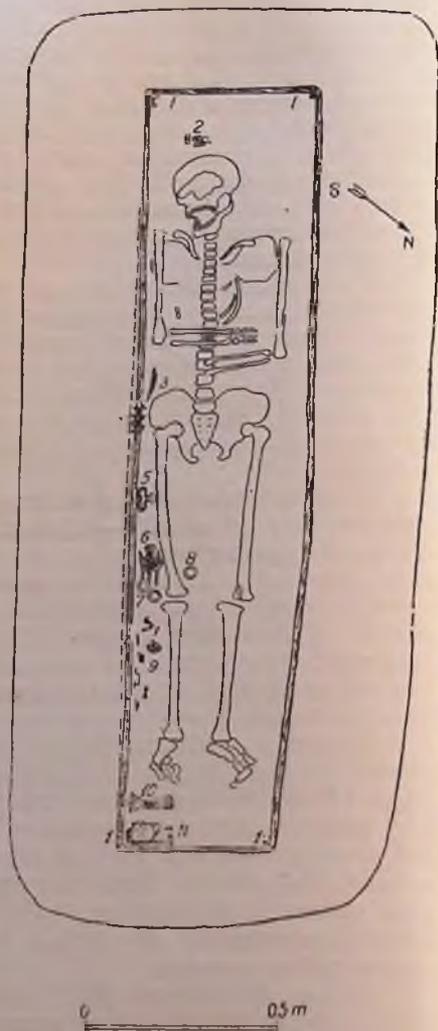
Рис. 59. Погребение дружинника X в. под фундаментом Десятинной церкви. План.

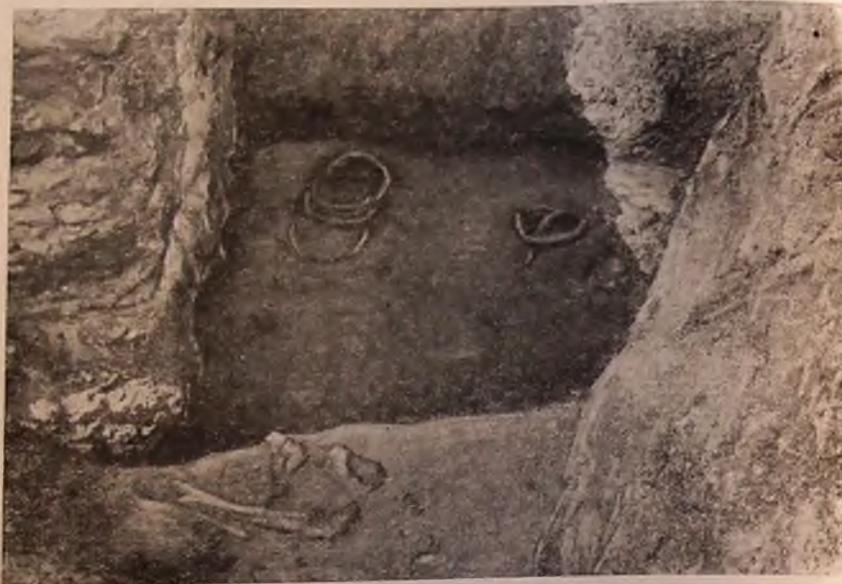
Рис. 62. Погребение дружинника X в. в срубе под фундаментом Десятинной церкви. (фото после расчистки).

Вдоль южной стенки сруба лежал костяк, верхняя часть которого (до таза) не сохранилась (рис. 62). Повидимому, при закладке столба новой церкви провалившийся деревянный накат привлек чье-то внимание, и верхняя часть скелета, вместе с одеждами и частью вооружения, была из гробницы вытащена. Нижняя часть костяка была, в свою очередь, повреждена фундаментом столба новой церкви. Слева от костяка, то есть между ним и южной стенкой сруба, были найдены боевой топор (рис. 63), и железный наконечник копья (рис. 63). Во втулке топора сохранились остатки деревянной рукояти.

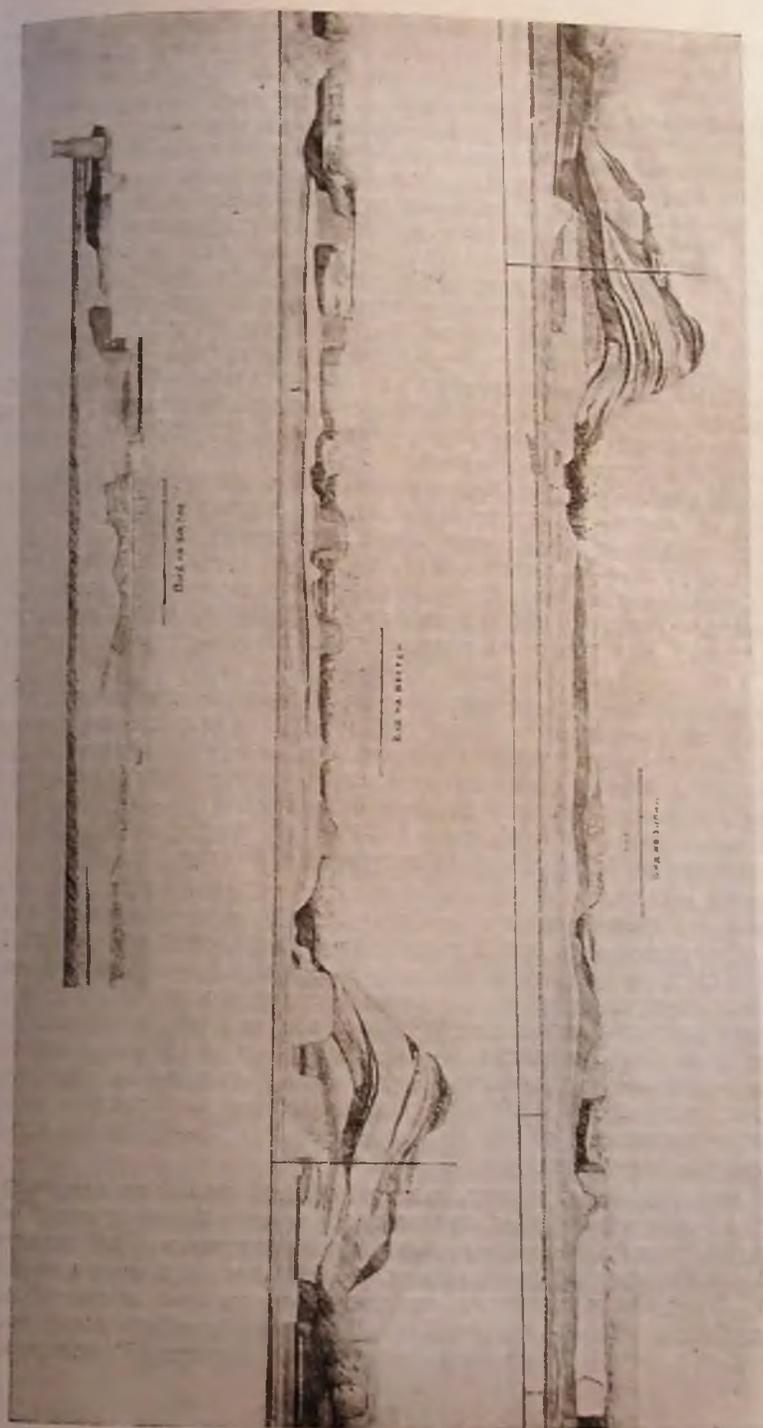
Рис. 67. Разрез рва городища (раскопки Д. В. Милеева).

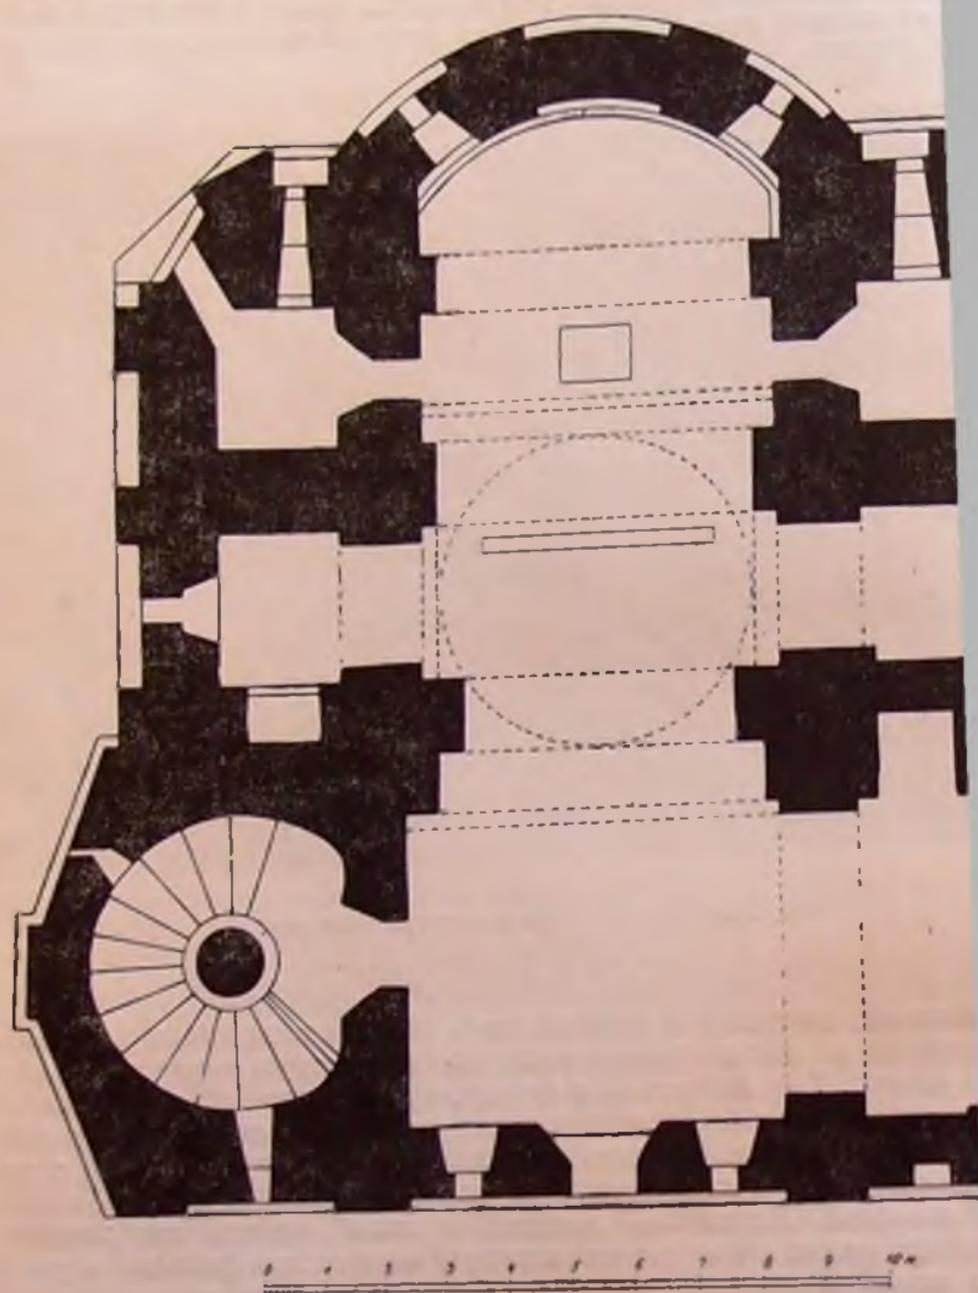
Рис. 109. Собор Выдубицкого монастыря. План (по обмерам XIX в.)

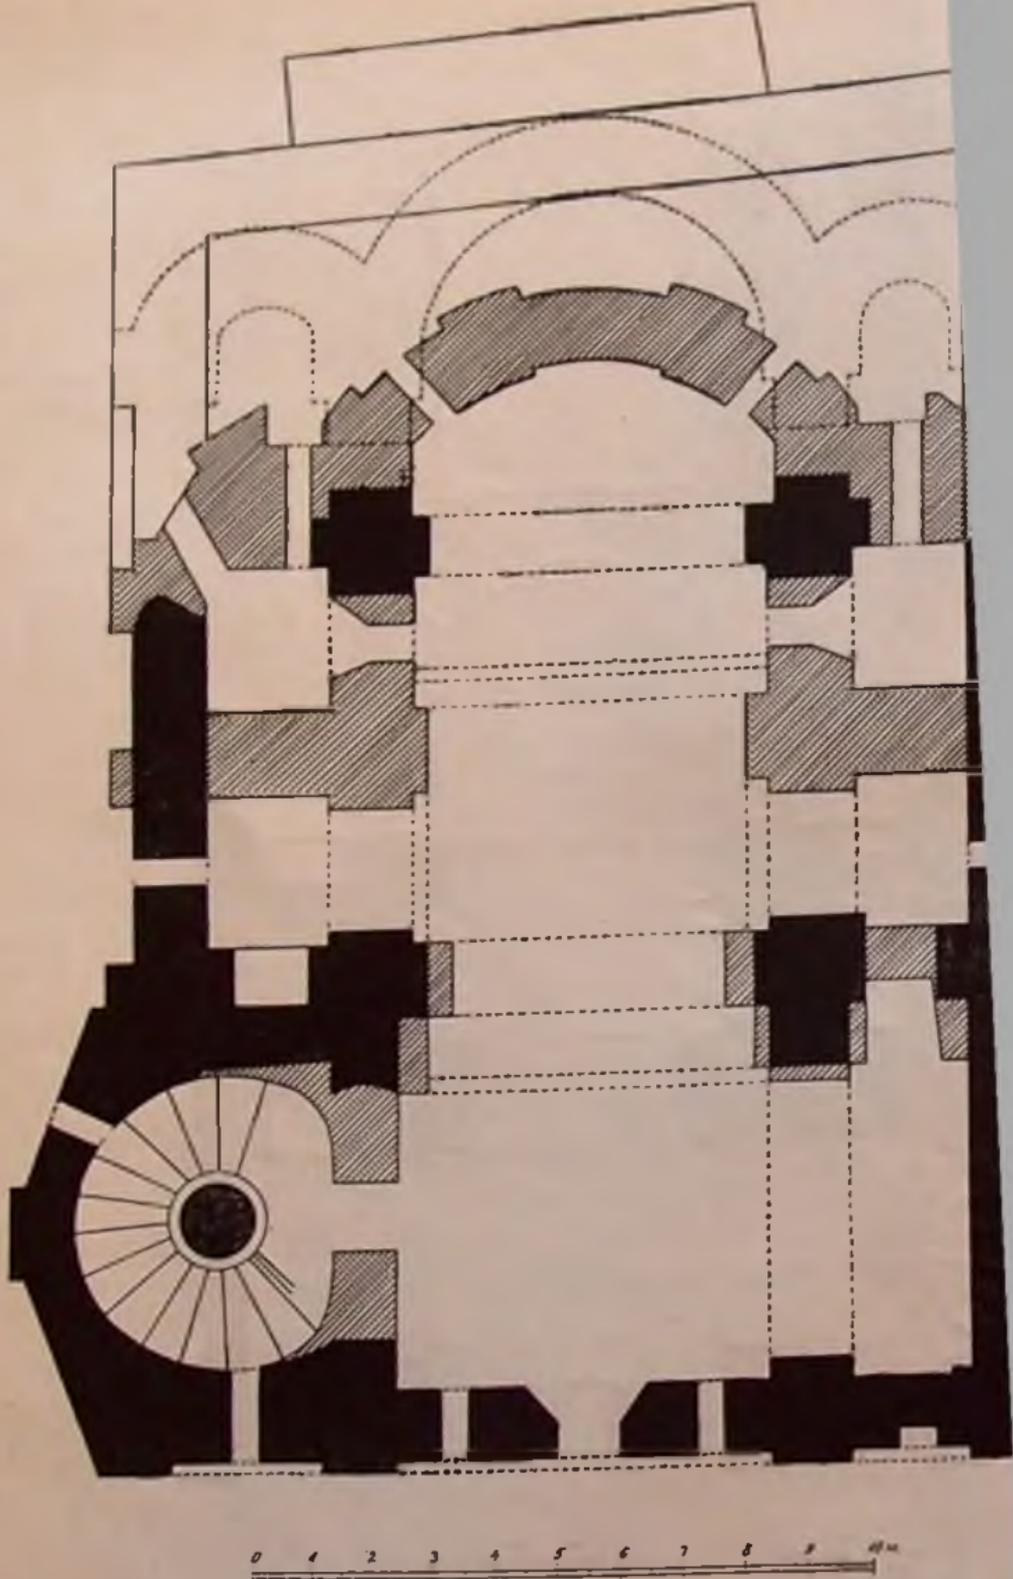
Рис. 113. План собора Выдубицкого монастыря (по обмерам Эрты и Песчанского).

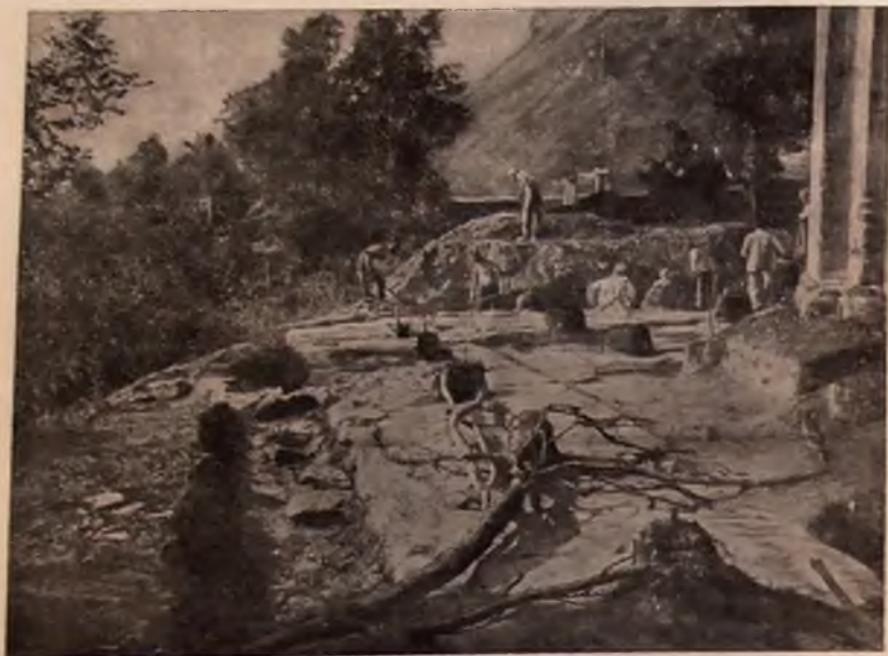
Рис. 115. Фундамент восточной части собора Выдубицкого монастыря (раскопки 1945 г.).

Фундаменты сложены из крупных блоков дикого, плохо отесанного камня на растворе извести с примесью речного песка. В отличие от

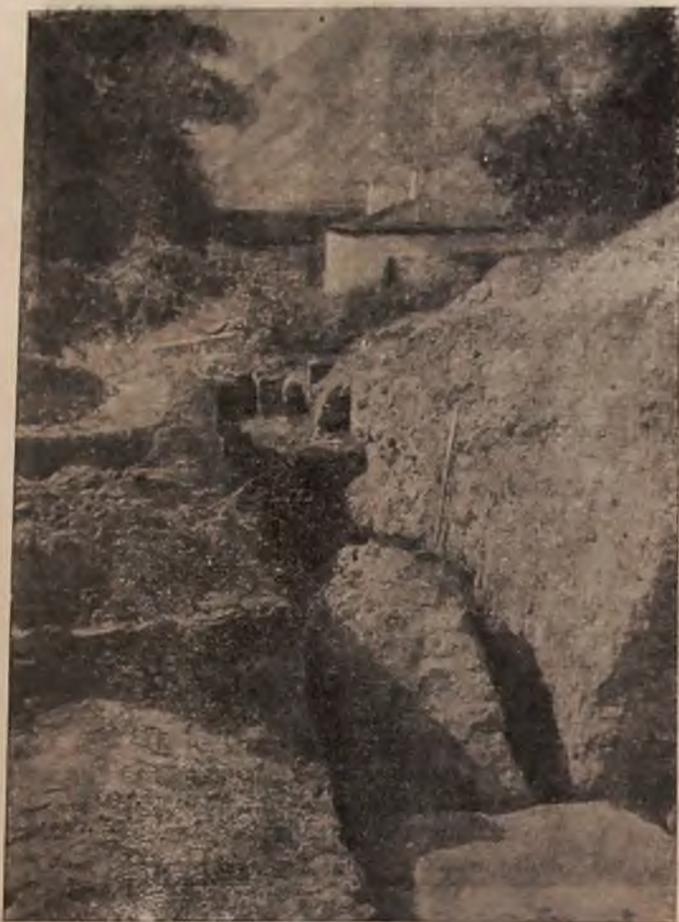
Рис. 119. Фундамент юго-восточной пристройки к собору Вудубицкого монастыря (фото в процессе раскопок).

пристройки, лежала наклонно, накренившись к югу. Южная треть, оказавшаяся еще глубже, имела наклонное положение к северу (рис. 118—119). Картина разрушения западной стены пристройки стала понятна лишь после обнаружения в нескольких местах подземных камер и ходов, вырытых глубоко под почвой в лессовом массиве горы. Одна из таких подземных древних пещер, о существовании которой, может

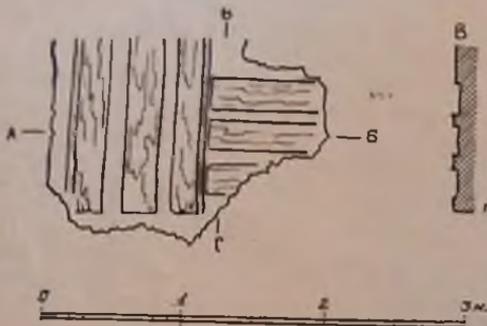
Рис. 121. Фундамент юго-восточной пристройки со следами деревянных лежней.

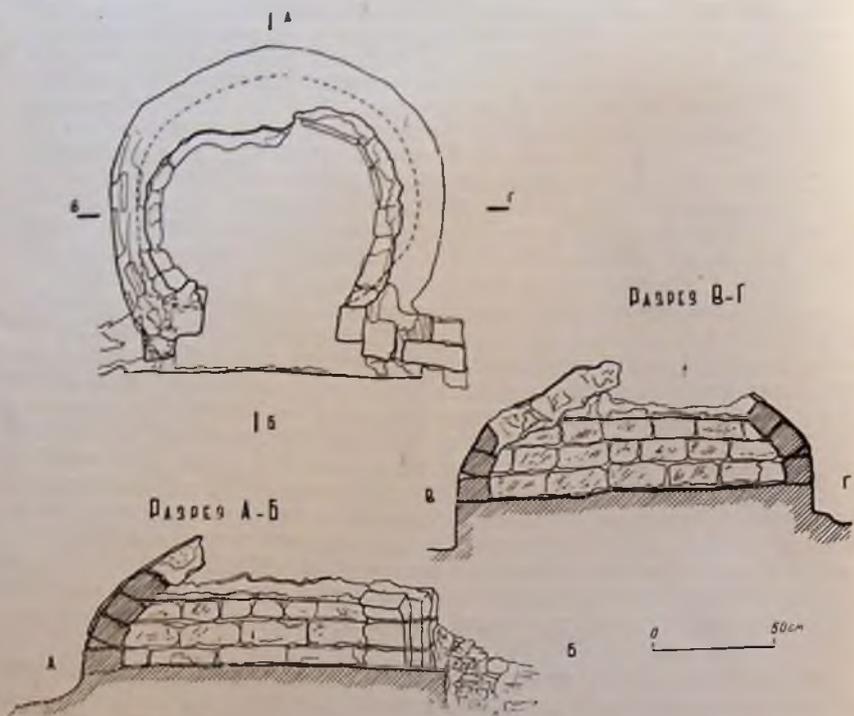
Рис. 128. Жилище I. Печь. План и разрезы.

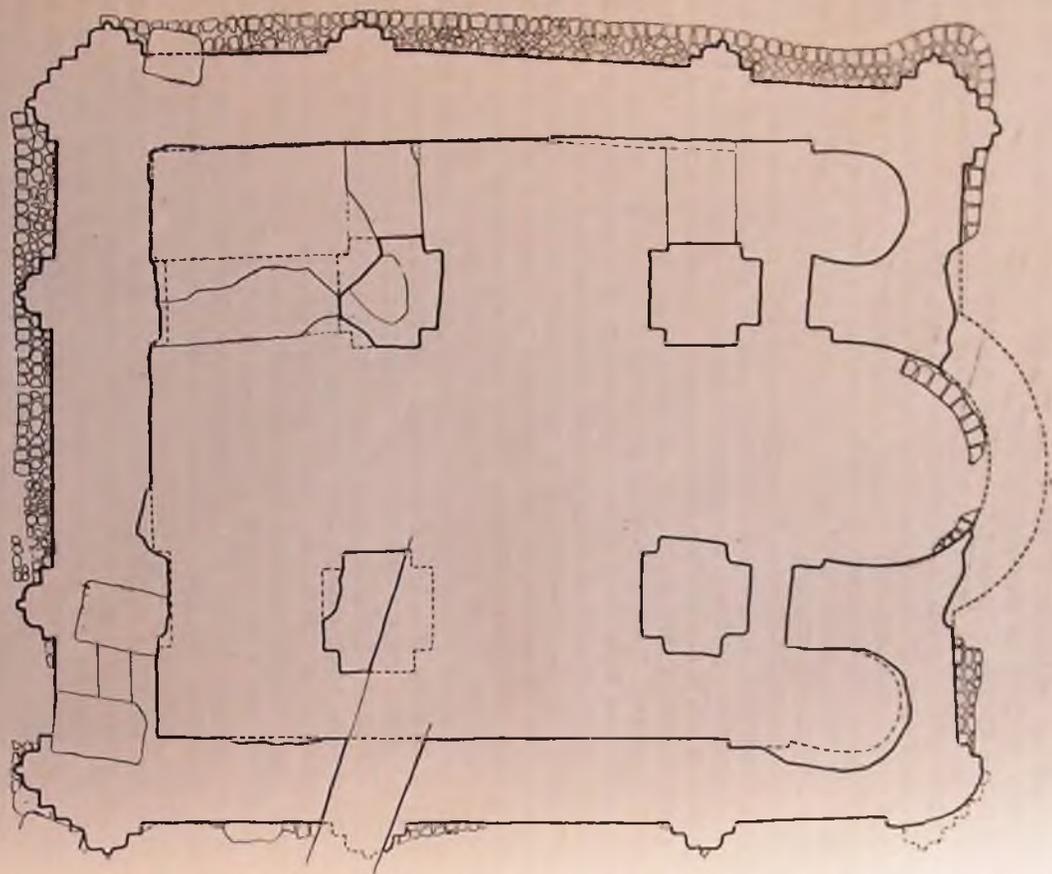
Рис. 143. План церкви на Вознесенском спуске (по раскопкам 1947 г.).
