М.К.КАРГЕР

АРХЕОЛОГИЧЕСКИЕ
ИССЛЕДОВАНИЯ
ДРЕВНЕГО
КИЕВА

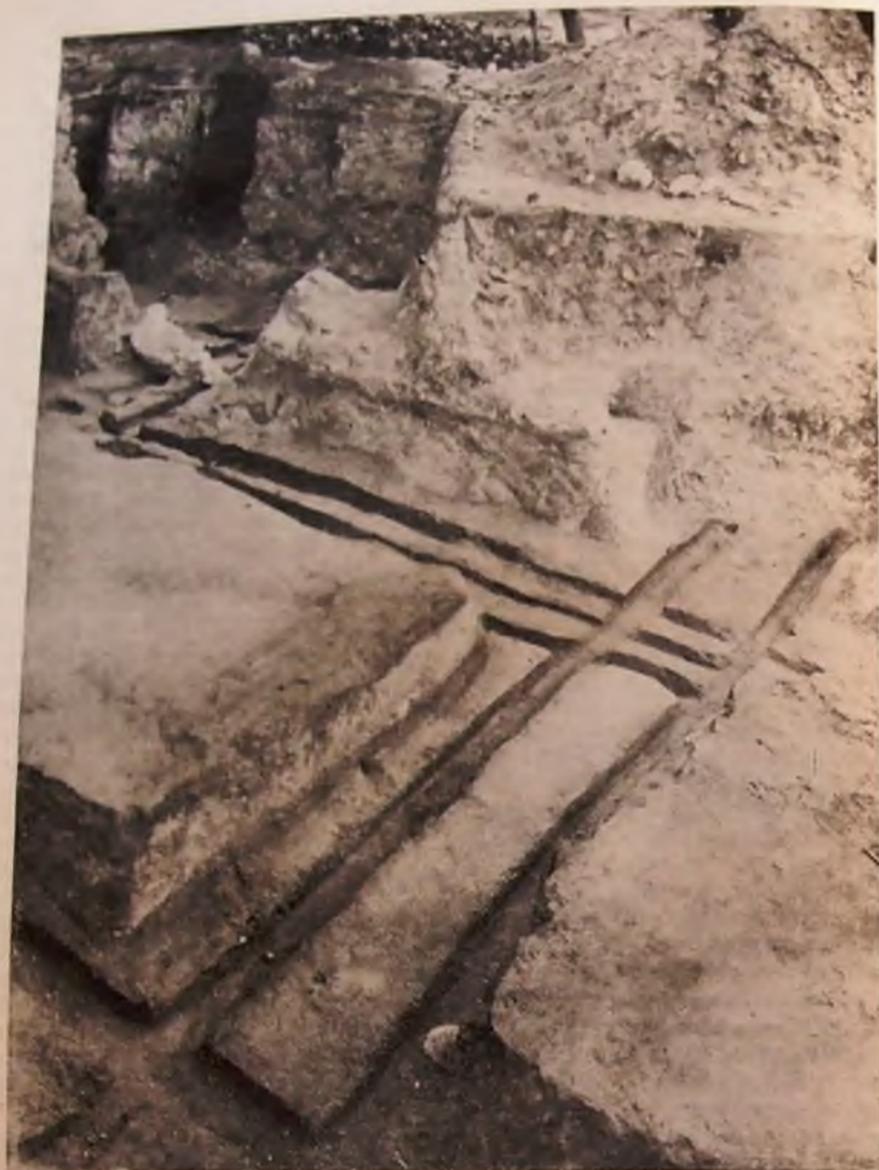
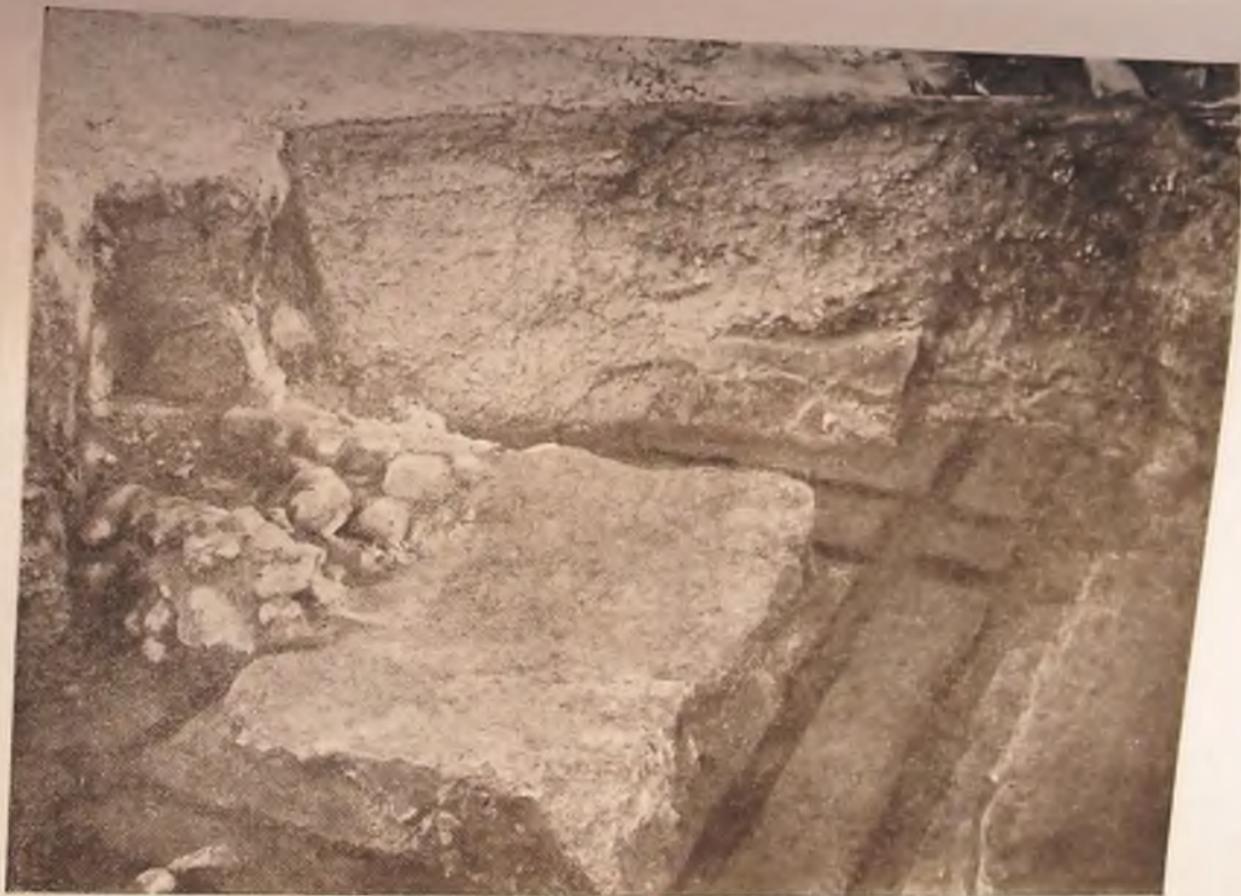
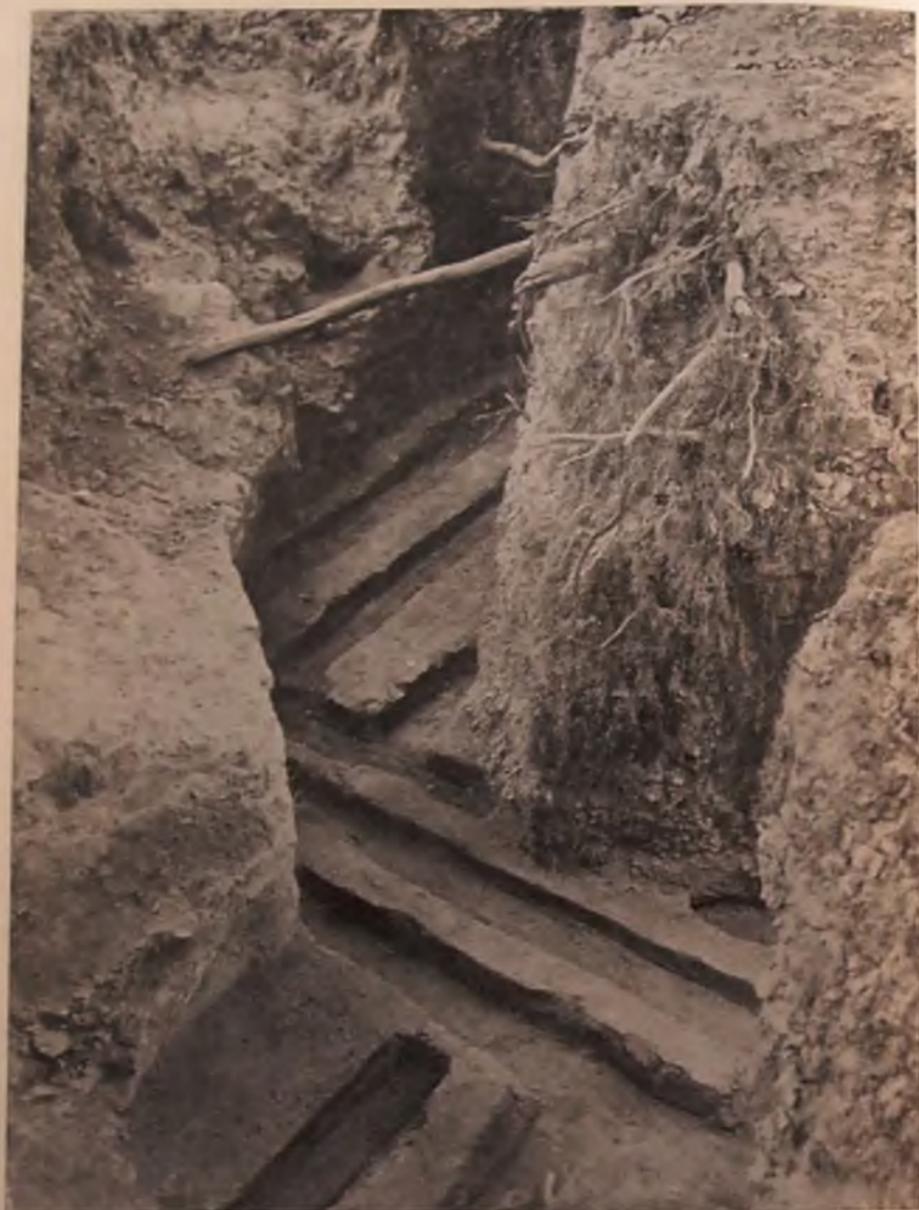
Рис. 152. Развалины храма в усадьбе Художественного института.
Фундаментные рвы.

Рис. 153. Развалины храма в усадьбе Художественного института. Фундаментные рыи.

Рис. 154. Развалины храма в усадьбе Художественного института.
Фундаментные рвы.

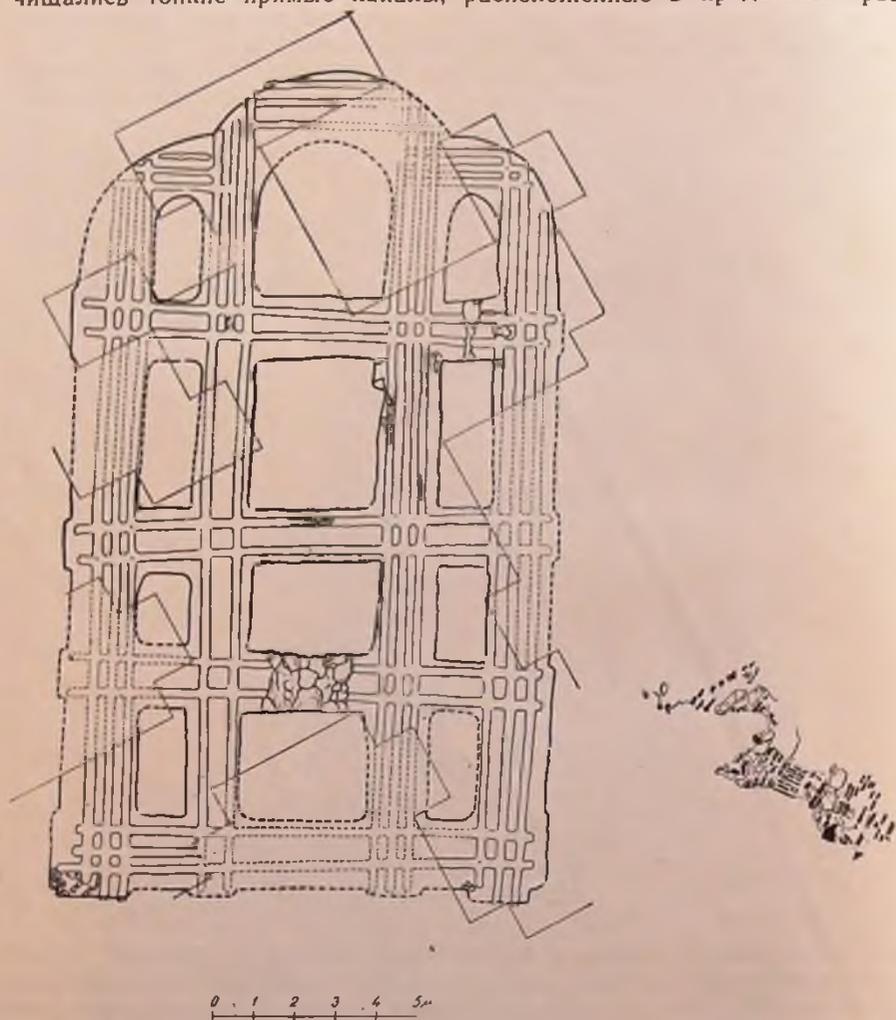
Рис. 156. Развалины храма в усадьбе Художественного института. План фундаментных рвов и кладок.

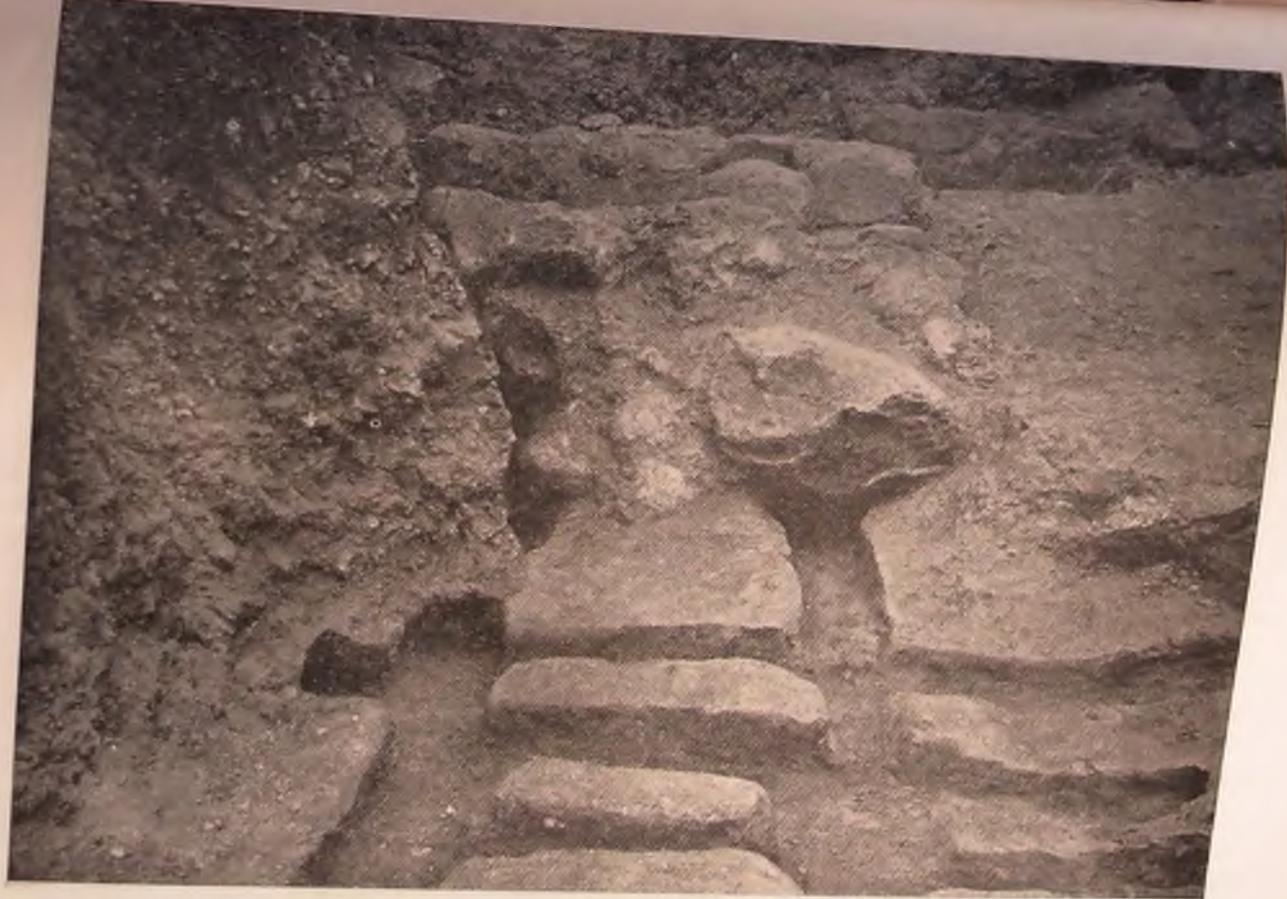
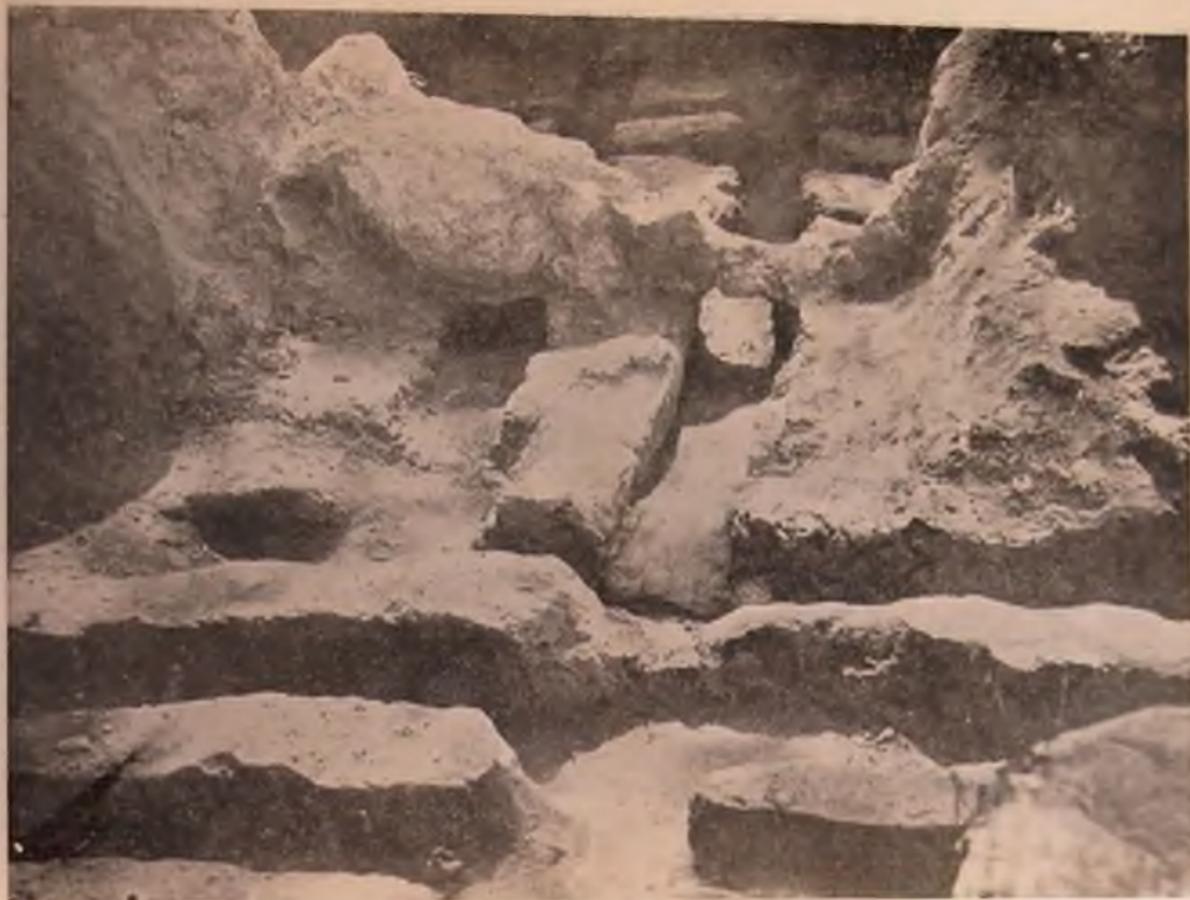
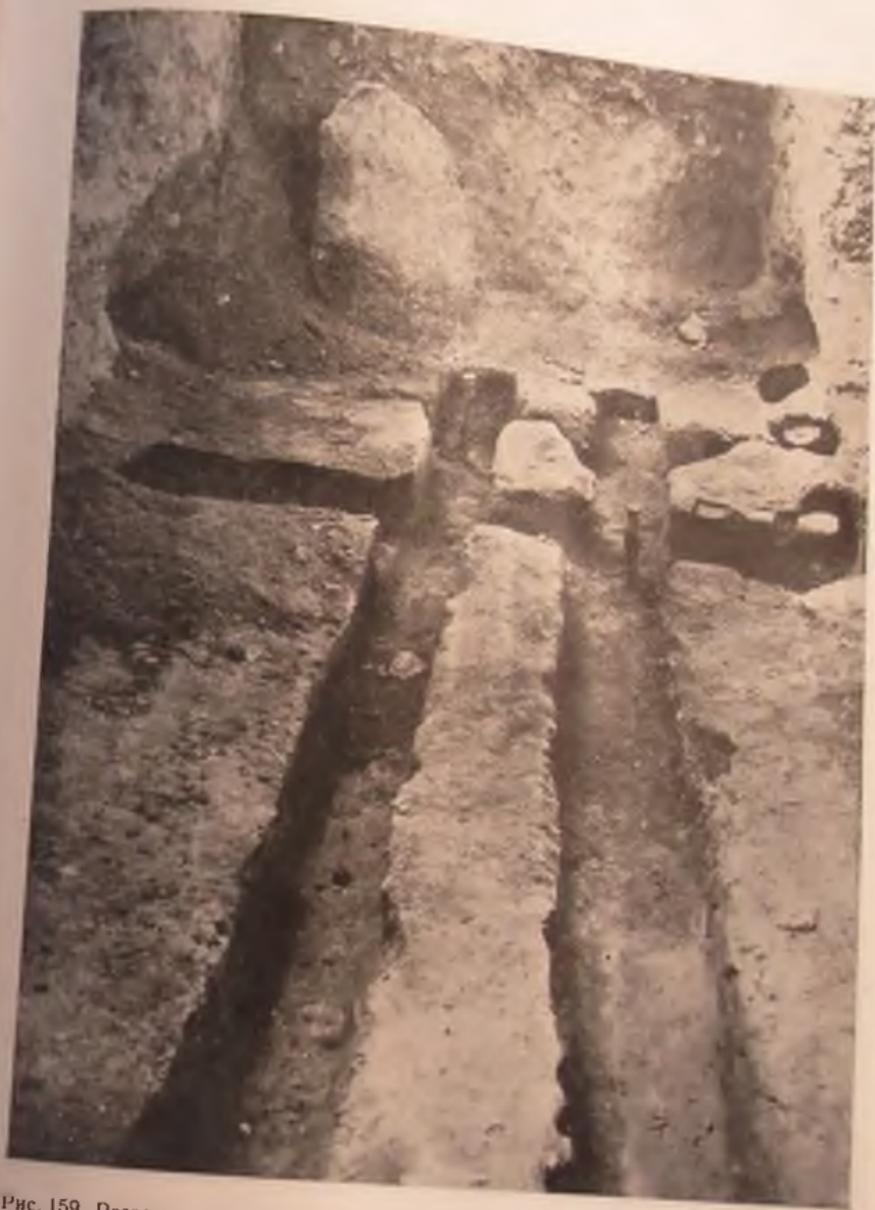
Рис. 157. Развалины храма в усадьбе Художественного института. Следы деревянных субструкций.

Рис. 158. Развалины храма в усадьбе Художественного института. Следы деревянных субструкций.

Рис. 159. Развалины храма в усадьбе Художественного института. Следы деревянных субструкций.

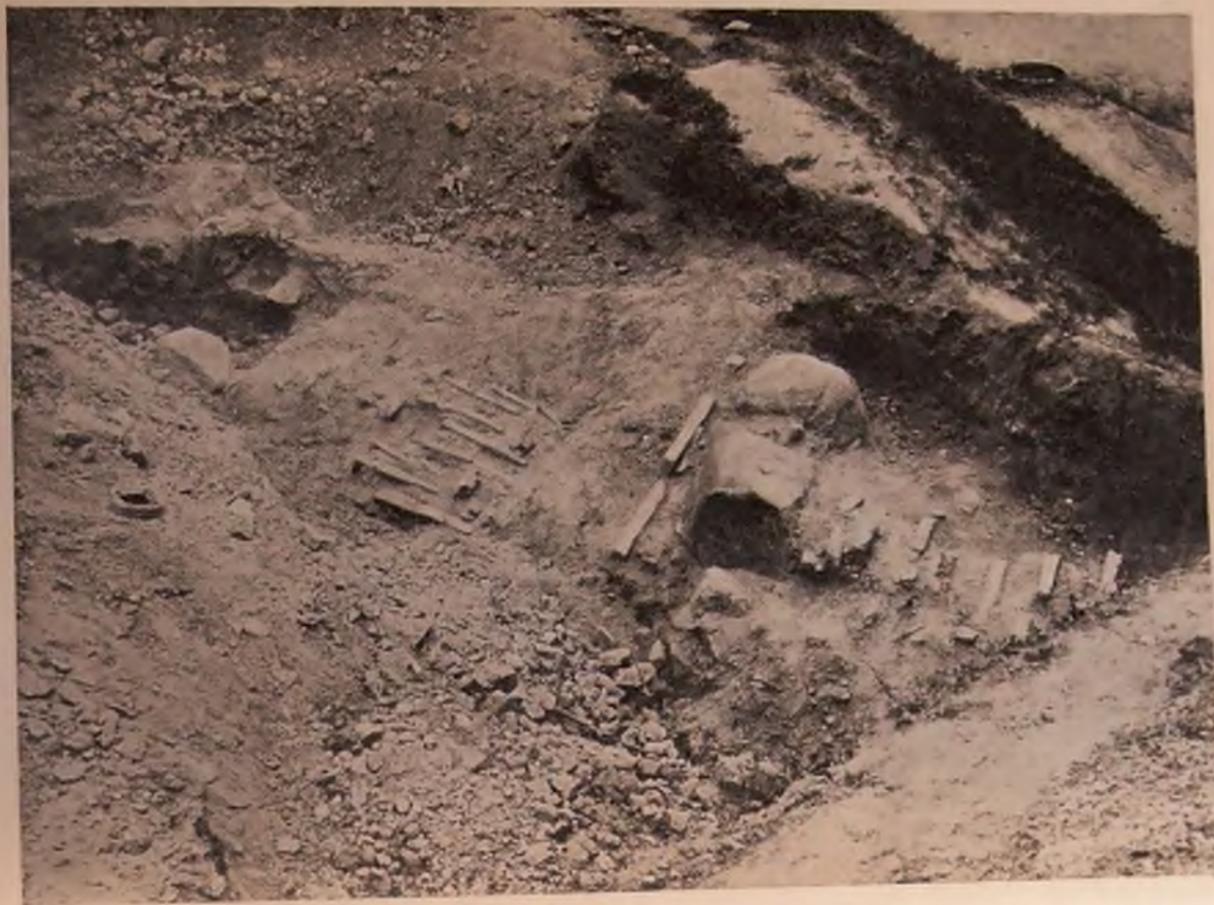
Рис. 160. Развалины храма в усадьбе Художественного института. Кладка упавшей стены.

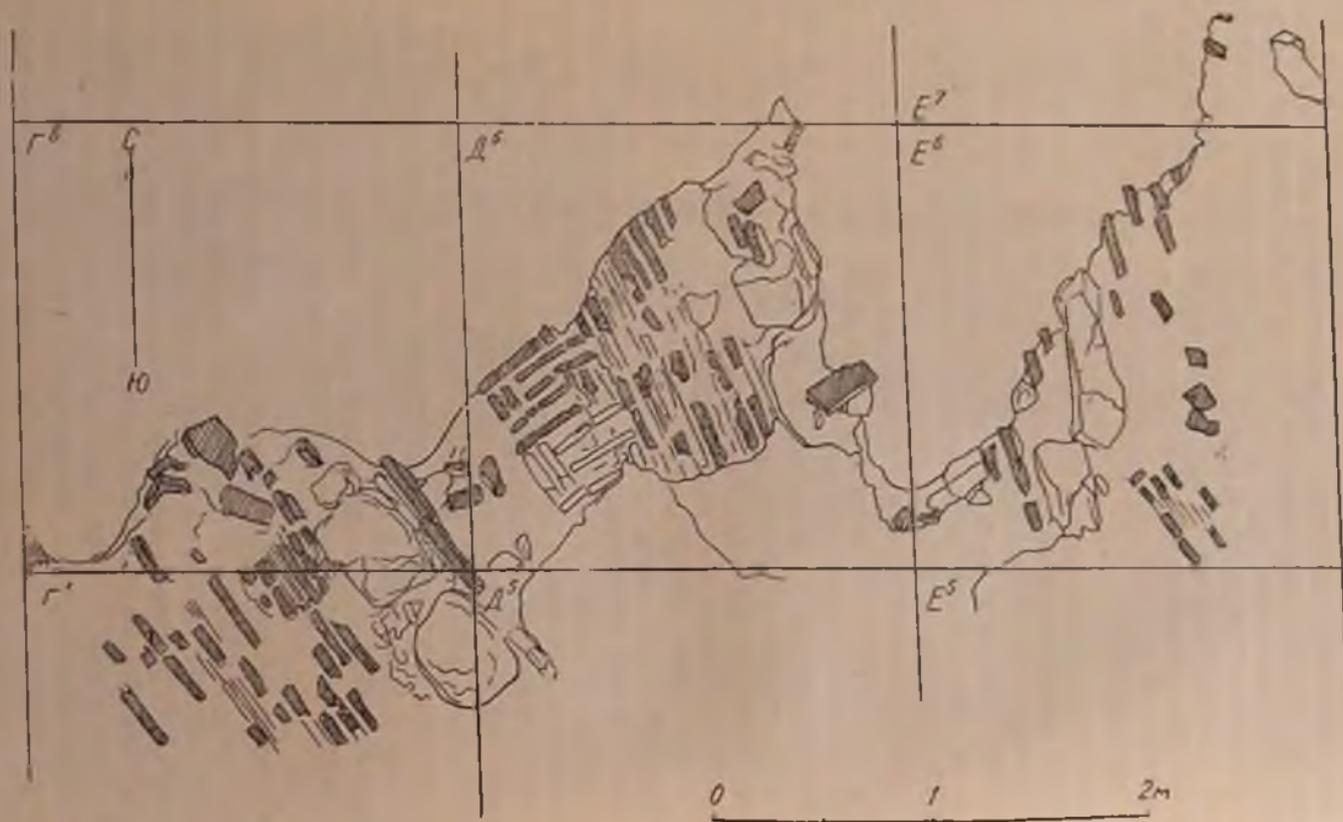
Рис. 161. Развалины храма в усадьбе Художественного института. Кладка упавшей стены (план).

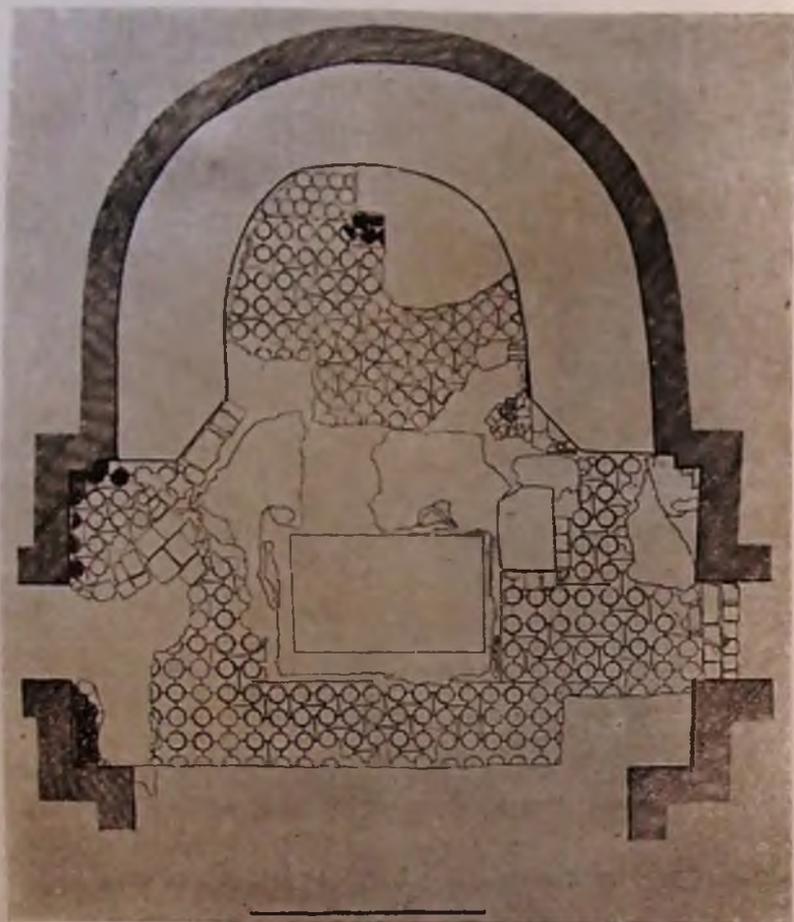
Рис. 170. Софийский собор. План пола центральной апсиды.

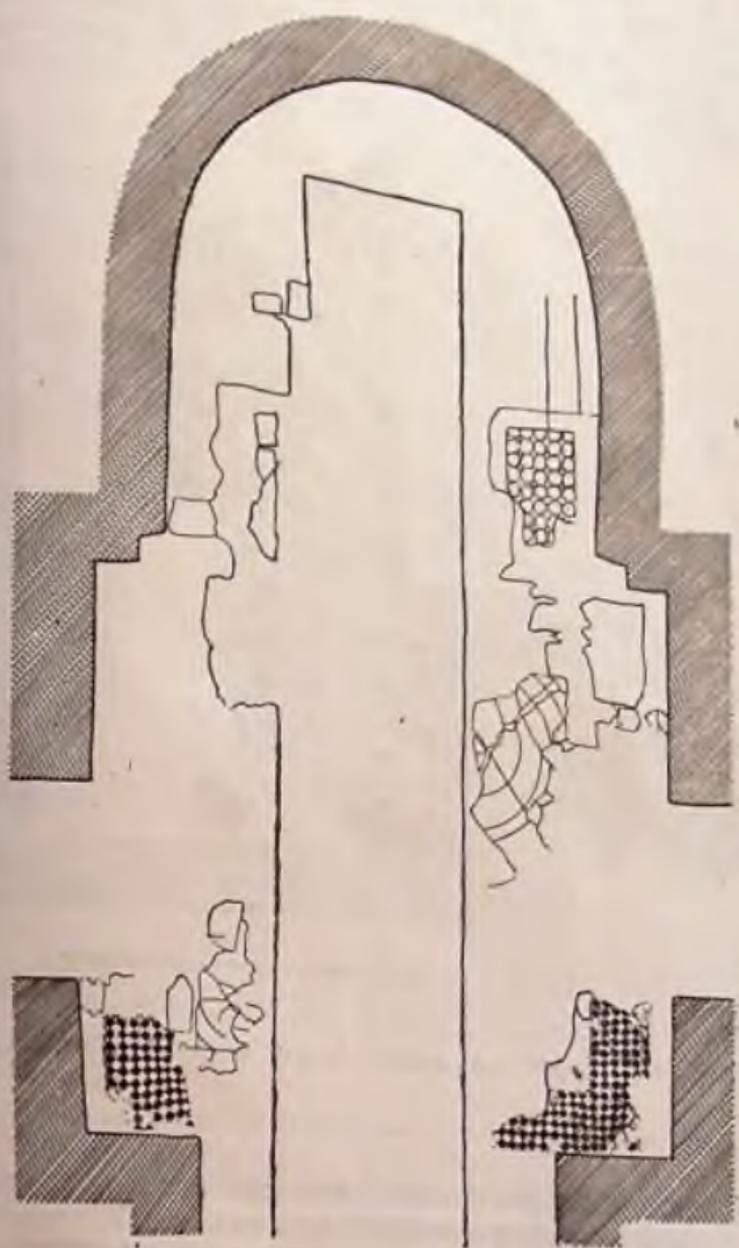
Рис. 173. Софийский собор. План пола в приделе Петра и Павла.

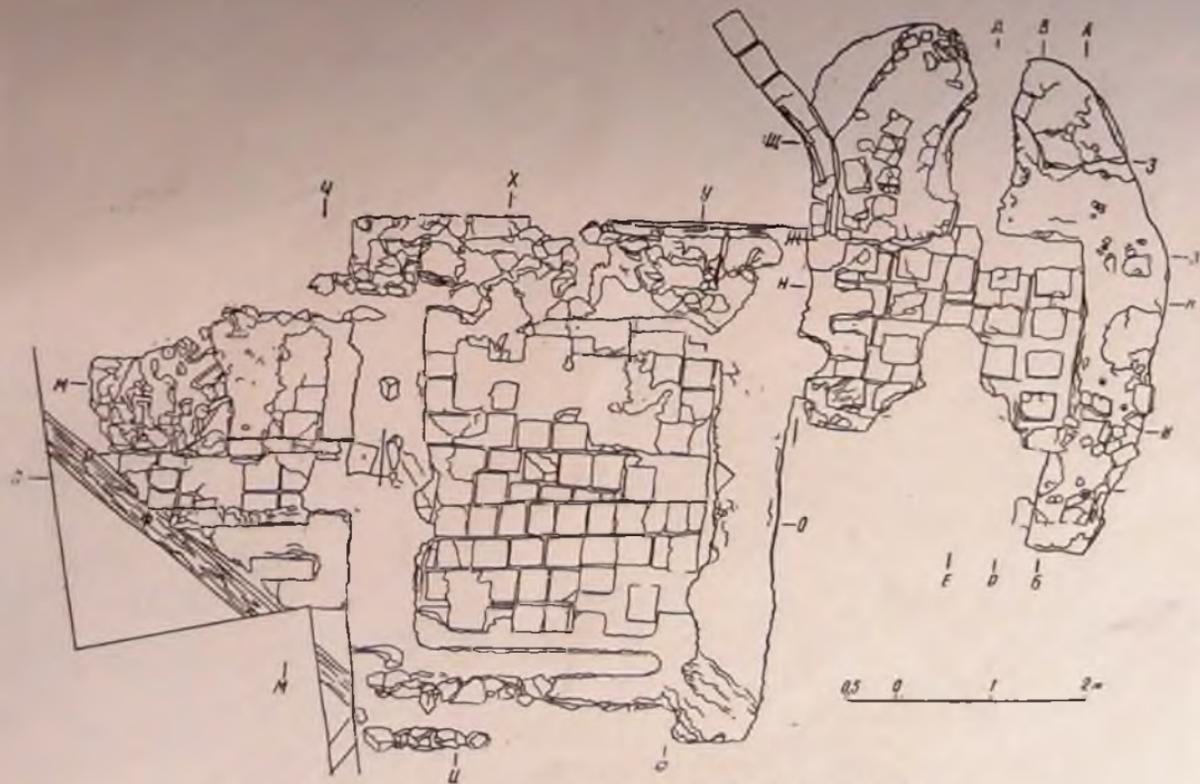
Рис. 179. Софийский заповедник. Печь для обжига кирпича. План.

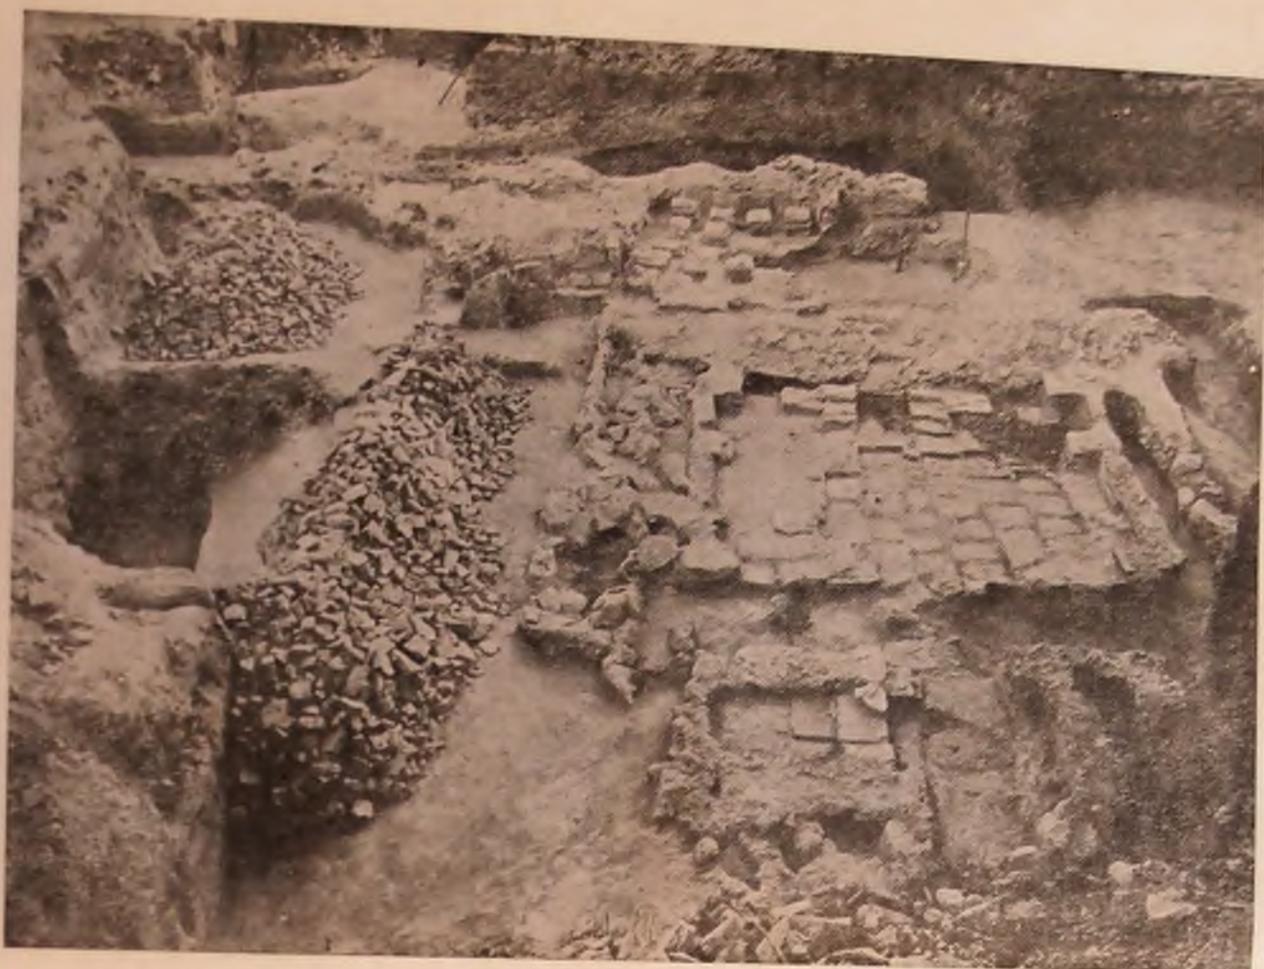
Рис. 180. Софийский заповедник. Печь для обжига кирпича. Общий вид после раскопок.

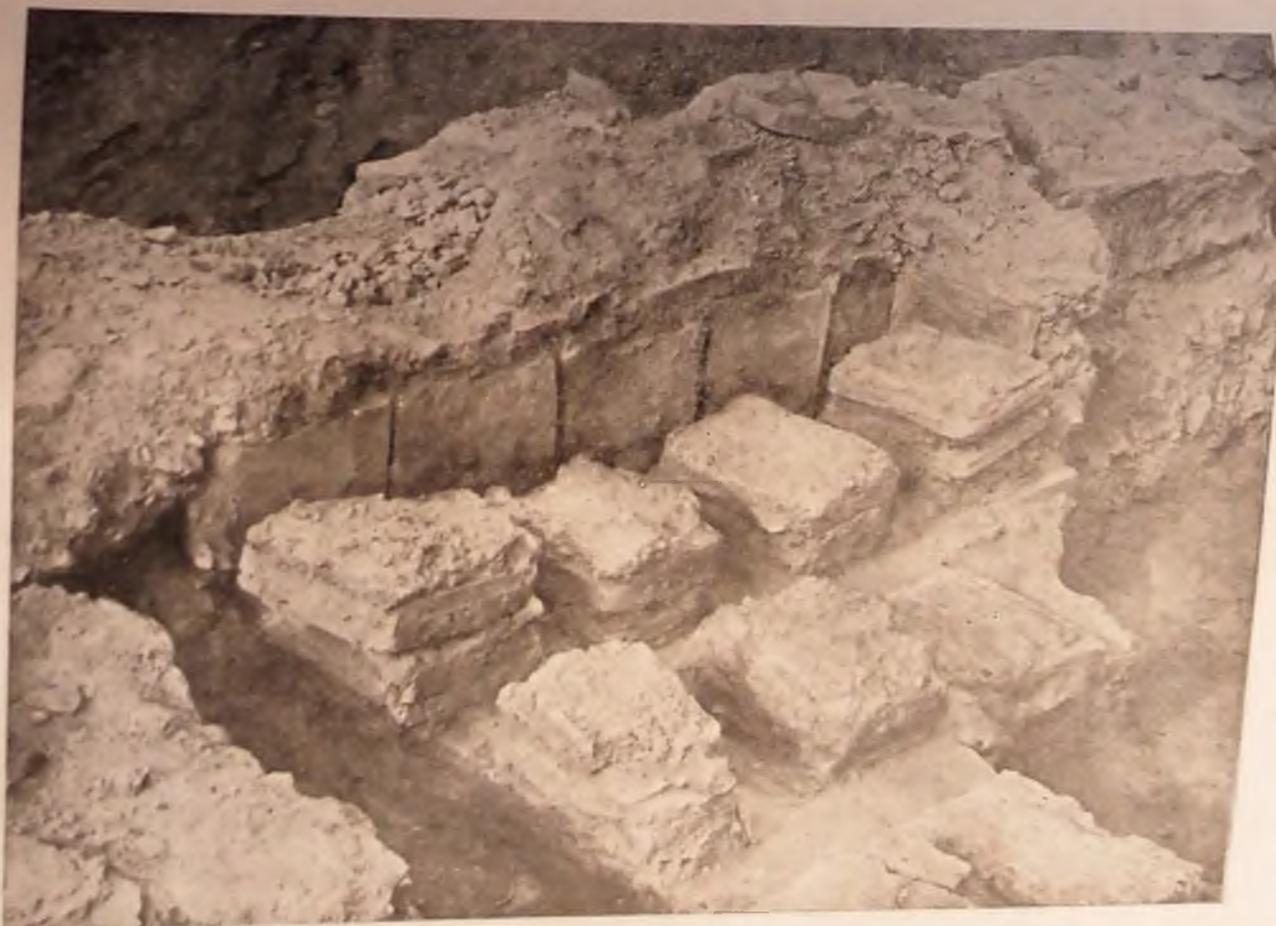
Рис. 181. Софийский заповедник. Печь для обжига кирпича. Деталь.
