# ОПЫТ ЧЕРНОБЫЛЯ

ЧАСТЬ 3

**Опыт Чернобыля (работы на объекте «Укрытие»). Часть 3.**

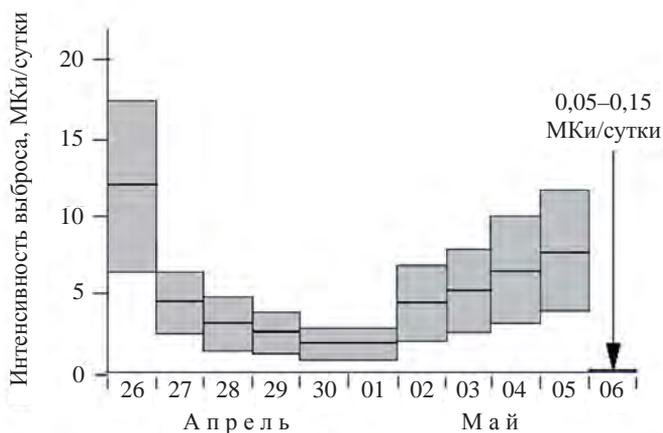
Рис. 1. Интенсивность выброса радиоактивности из разрушенного блока в период активной стадии аварии (в миллионах Кюри в сутки). Погрешность оценки выброса  $\pm 50\%$ . Значения выброшенной активности пересчитаны на 06.05.86 г. (конец активной стадии) с учетом радиоактивного распада<sup>1</sup> [1]

Ежесуточно в окружающую среду попадали миллионы Кюри, и этот процесс продолжался до 6 мая, после чего выброс резко упал (в тысячи раз) и в дальнейшем продолжал уменьшаться (рис. 1).

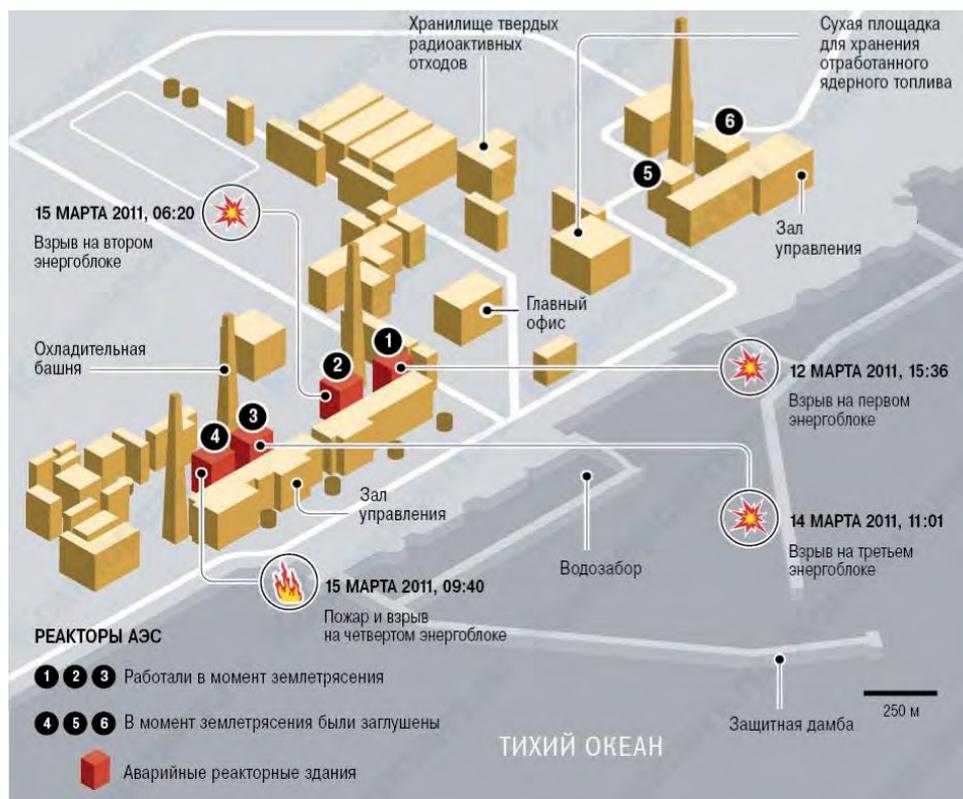
Рис. 3. Состояние энергоблоков АЭС Фукусима Дай-ичи после аварии. На рис. указаны причины разрушения блоков и время, когда это произошло

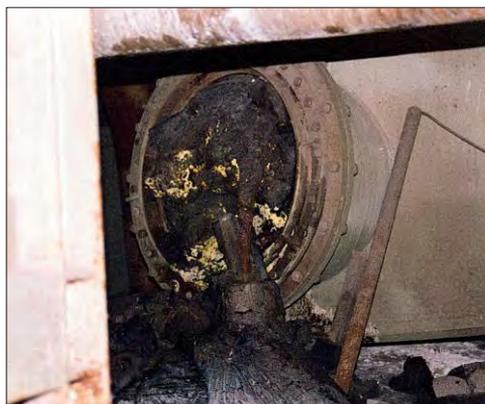
Рис. 1. Желтые пятна новообразований на потоках лавы в парораспределительном коридоре

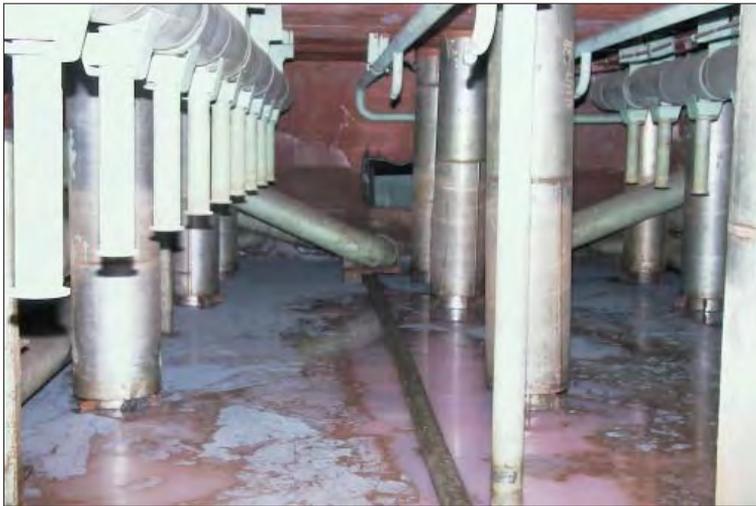
Рис. 2. Скопление воды в южной части ББ-2

К сказанному выше можно добавить следующее. Протекая через многие, в том числе сильно разрушенные и сильно загрязненные, помещения, потоки воды собираются на нижних отметках «Укрытия» (рис. 2).

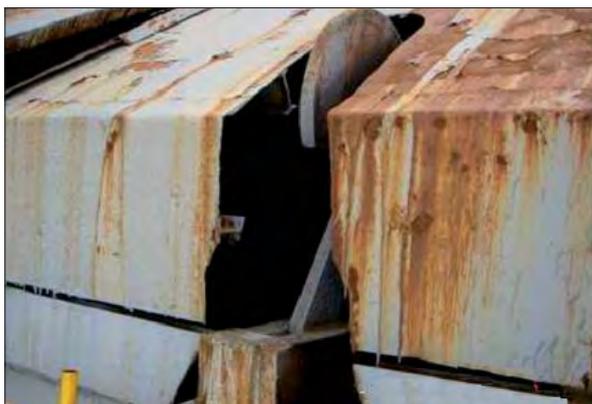
Рис. 5. Промы в северных щитах-клюшках в местах их опирания на северную контрфорсную стену (ось 44, отметка +54.500)

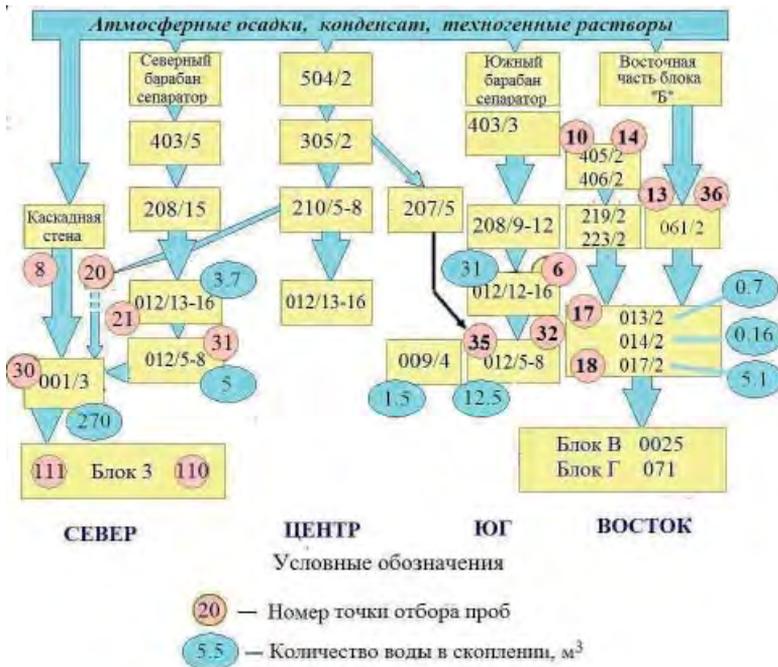
Рис. 9. Схема потоков воды в «Укрытии»

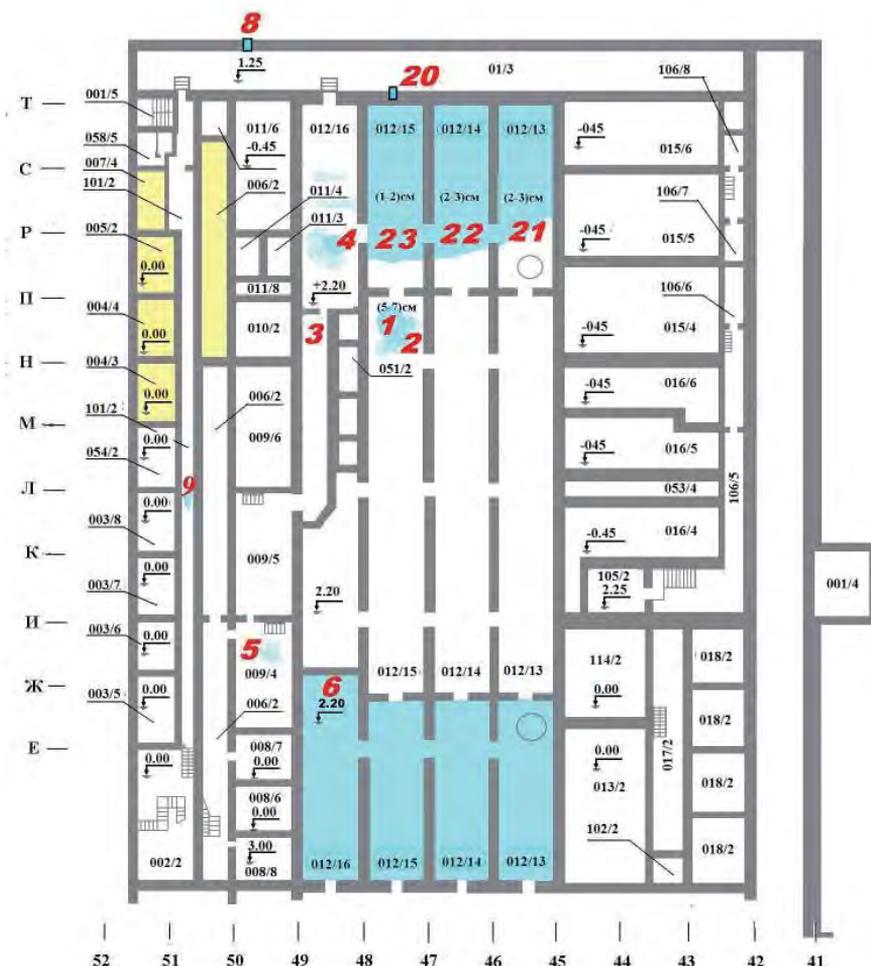
Рис. 11. Второй этаж бассейна-барботера. Отмечено расположение скоплений воды, их глубина и точки отбора проб (красным цветом)

Например, в помещениях 012/13-16 2-го этажа бассейна-барботера (южное скопление) объем воды в период весна-осень в последние годы (2007-2011) увеличивался от 20-25 до 35-45 м<sup>3</sup>. Затем происходил обратный процесс [6].

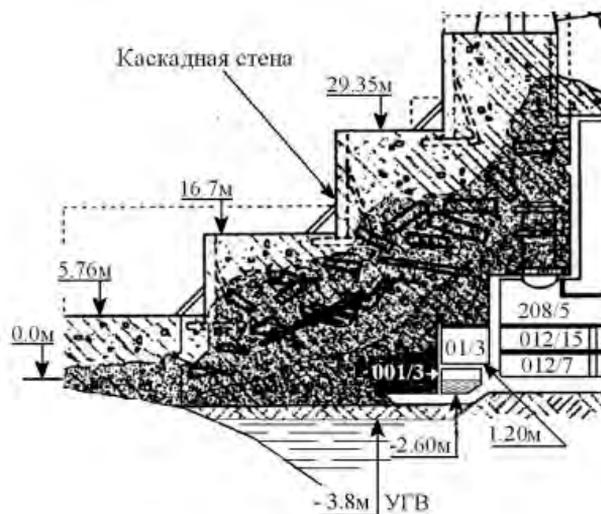
Рис. 12. Расположение пом. 001/3 ВСРО и скопление воды в нем. Указаны строительные отметки для каскадной стены и пом. 0.01/3

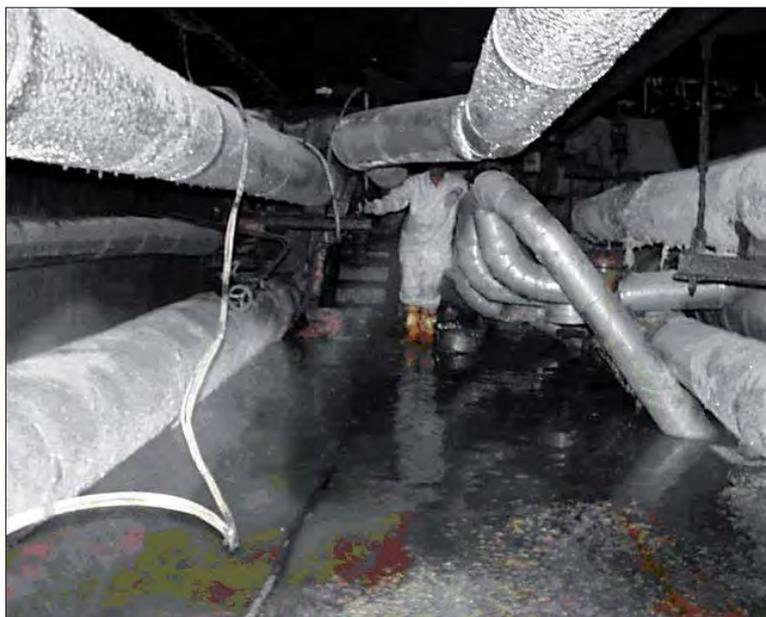
Рис. 14. Поток воды, протекающий из под разделительной стены в помещения 3-го блока

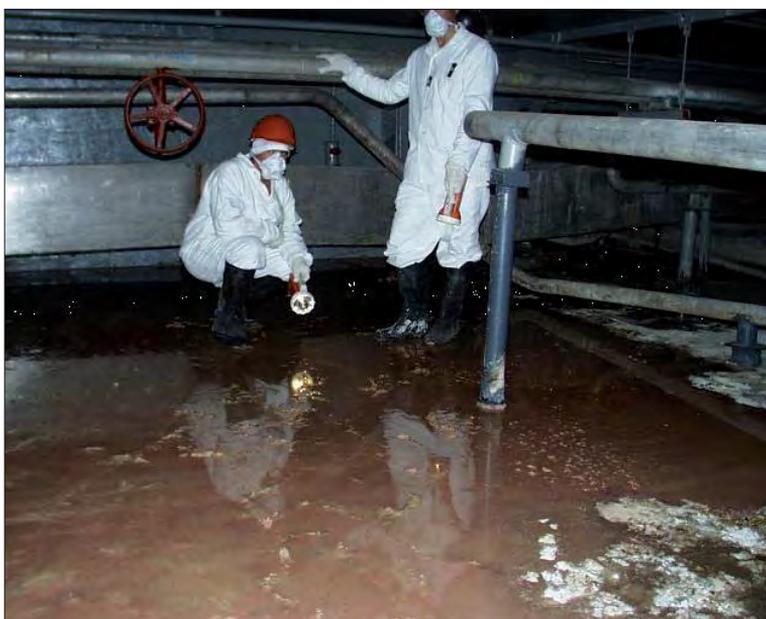
Рис. 15. В пом. 001/3 ВСПО 3-го блока

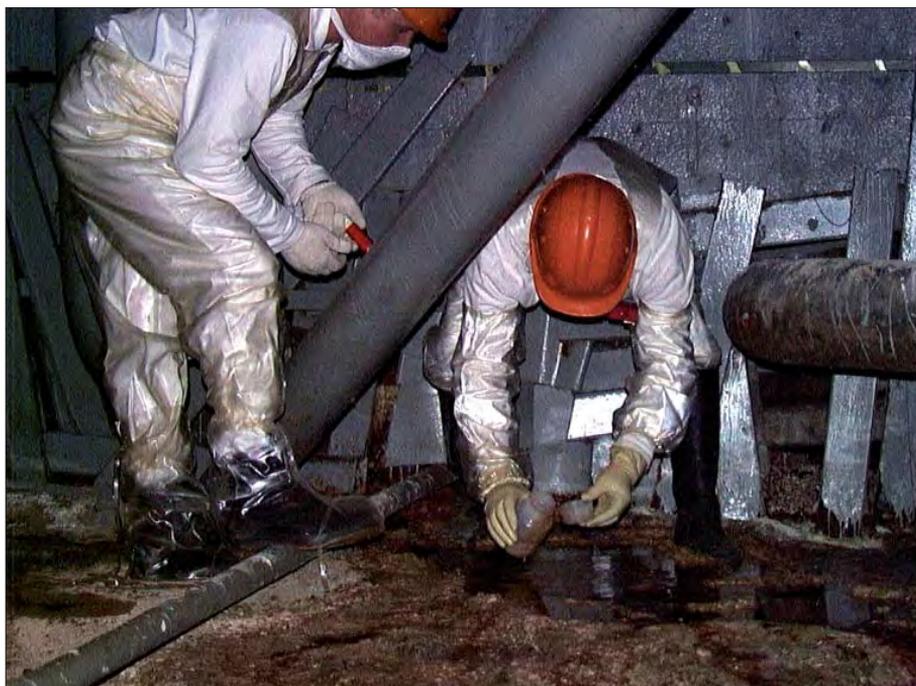
Рис. 16. Отбор пробы из скопления воды на объекте «Укрытие»

Отбор проводился в специальные емкости с периодичностью, установленной программами работ. Пробы отбирали из поверхностного слоя скоплений воды без перемешивания (рис. 16). Вода, поступающая из скважин, отбиралась непосредственно с протока (рис. 17). Общее количество отобранных проб воды из помещений объекта «Укрытие» составляло 100±150 за год.

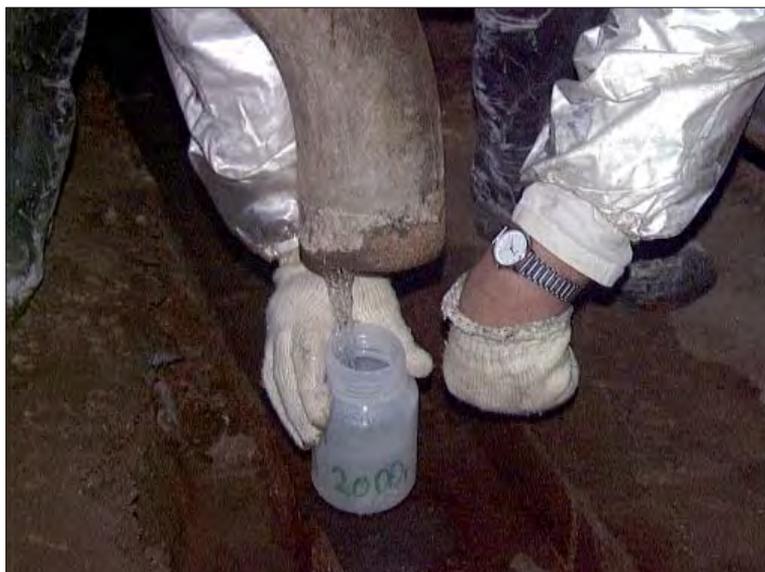
Рис. 17. Отбор пробы воды на объекте «Укрытие»

После этого пробы транспортировались в лабораторию. В лаборатории в процессе предварительной подготовки пробы «блочных» вод отстаивали определенное время для выделения быстрооседающей грубодисперсной твердой фазы.

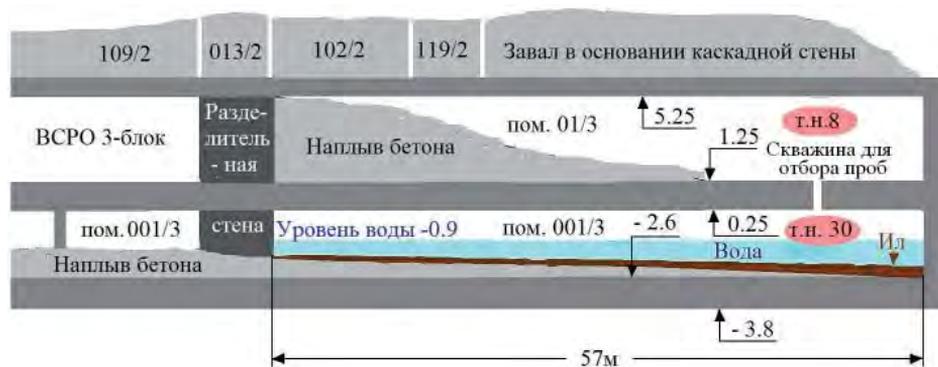
Рис. 22. Разрез помещений 001/3 и 01/3. Указаны строительные отметки. Вид с севера [23]

<sup>12</sup>В пом. 001/3 нет прямого доступа: лестница по ряду У между осями 51–51' на глубине одного пролета залита водой. Кроме того, эту лестницу от основного помещения отделяет стена, в которой имеется дверь, также на 3/4 залитая водой.

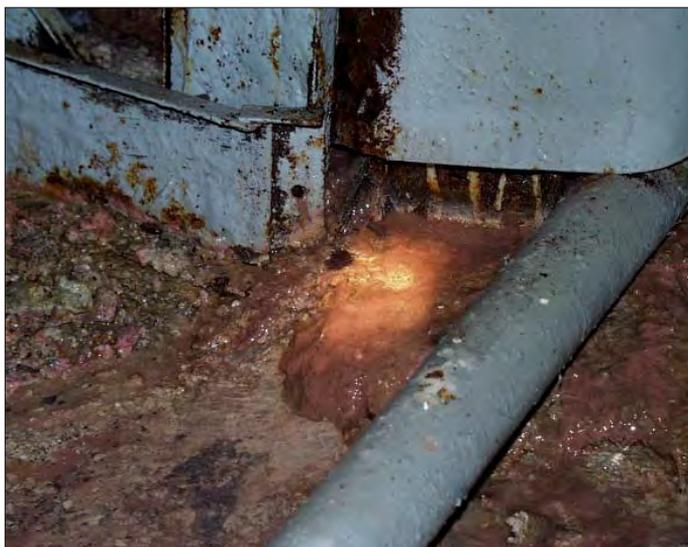
Рис. 23. Донные осадки (ил) вблизи от разделительной стены между 4-м и 3-м блоками

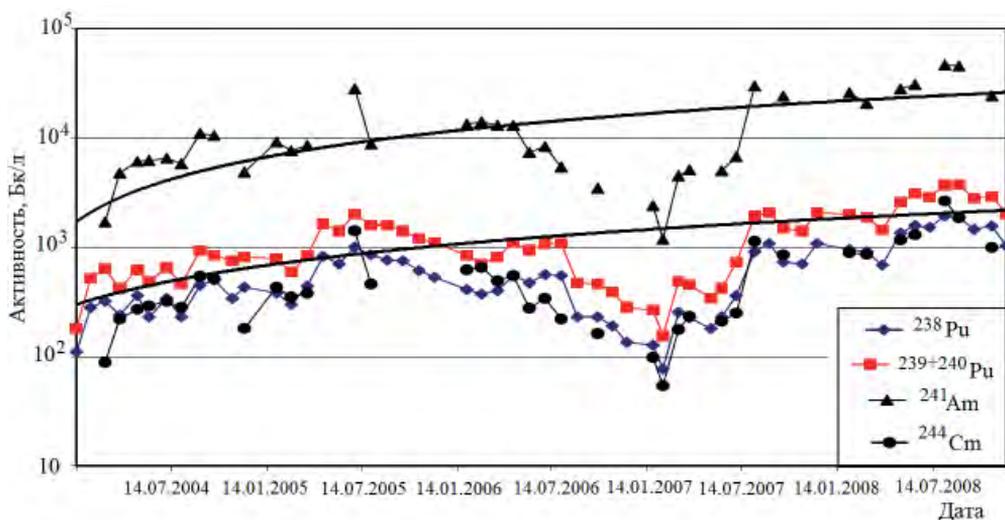
Рис. 29. Объемная активность ТУЭ в ЖРО помещения 001/3 (т.о. 30)[24]

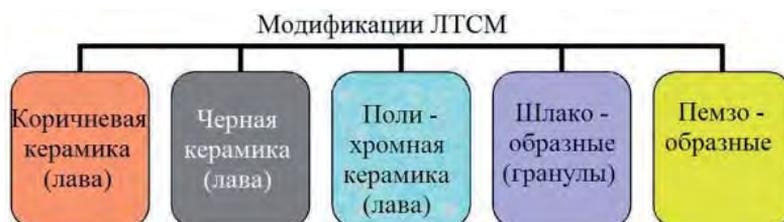
Рис. 32. Модификации ЛТСМ в «Укрытии»

Во-первых, стеклообразная корка растрескалась, стала хрупкой и чешуйчатой.

Во-вторых, кучи шлака на первом и втором этажах бассейна-барботера утратили свою монолитность и стали хрупкими: гранулы с хрустом рассыпаются под давлением инструмента. В кучи свободно входит пробник. Внутри них прочность шлака больше, чем на поверхности. Однако оценка этой прочности весьма субъективна. Важен тот факт, что там, где контакт кучи с окружающей средой меньше, ее прочность – больше.

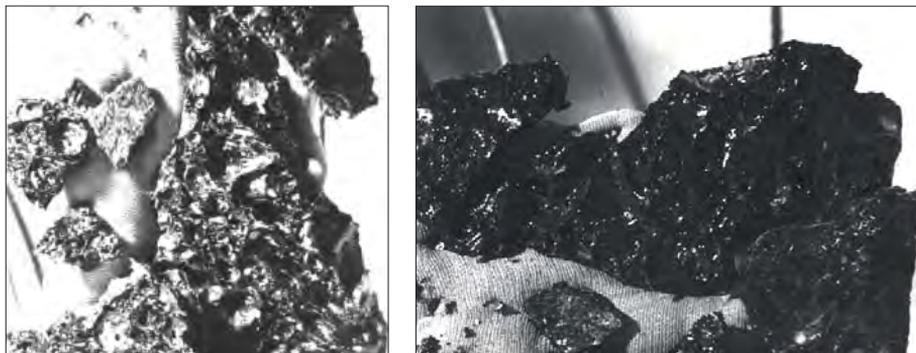
Рис. 33. Фрагменты ЛТСМ «слоновья нога», легко отделившиеся от поверхности

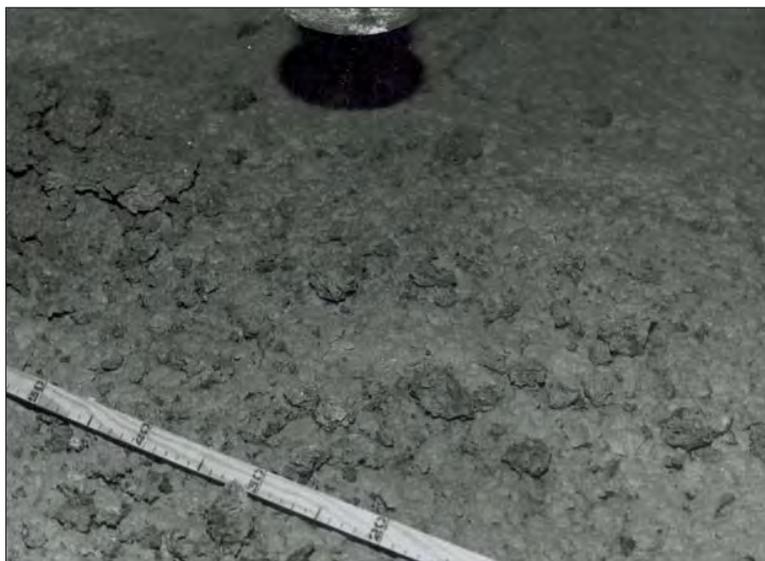
Рис. 34. Разрушившаяся черная керамика на полу ББ-1

Похожая картина наблюдается и в ББ. На рис. 34 представлена бетонная поверхность пола на отм.  $-0,65$ . При обследовании этого участка в 1988 г. было отмечено присутствие на нем слоя лавы, представлявшего собой сплошную керамику. Через несколько лет под воздействием воды, периодически заливавшей этот участок пола, лава разрушилась.

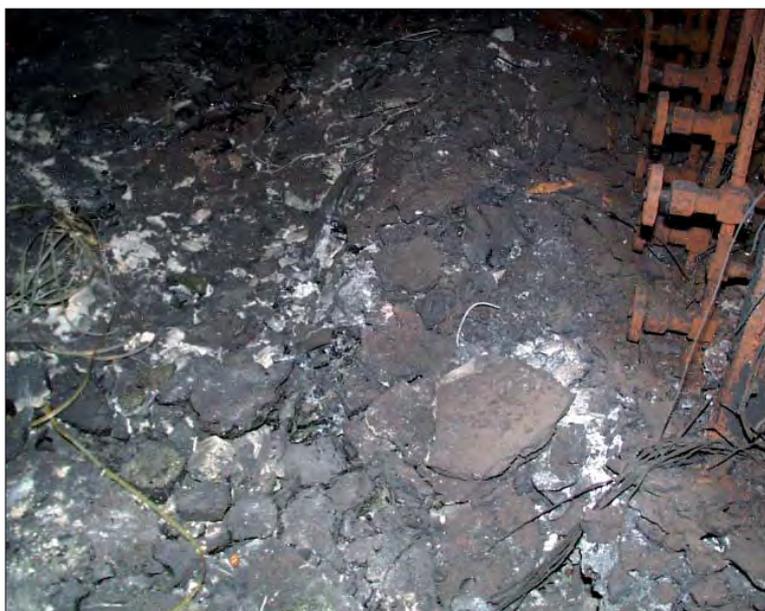
Рис. 35. Куски черной керамики на полу пом. 304/3

«Пагубная» для черной керамики роль воды подтверждается и тем, что в сухом и относительно стабильном по температуре помещении 304/3 куски черной керамики не претерпели заметных изменений и остались такими же крупными, какими были при первых обследованиях (88–90 гг.) (см. рис. 35).

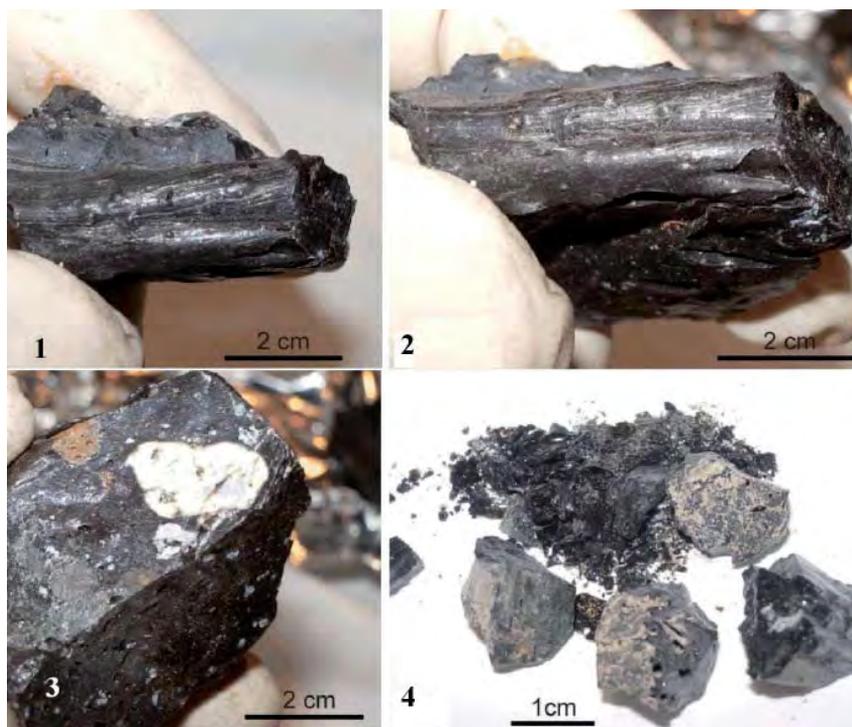
Рис. 36. Внешний вид образцов черной керамики, отобранных в 1990 г. и находящихся в «Радиовом институте». В 2011 г. разрушение наблюдалось для (4) [28]

Уже говорилось, что в помещениях с высокой влажностью в 1990 г. на поверхности черных ЛТСМ были обнаружены «желтые пятна», которые со временем захватывают все большую часть этой поверхности. Их появление также связано с химическими изменениями материала керамики под действием воды или ее паров.

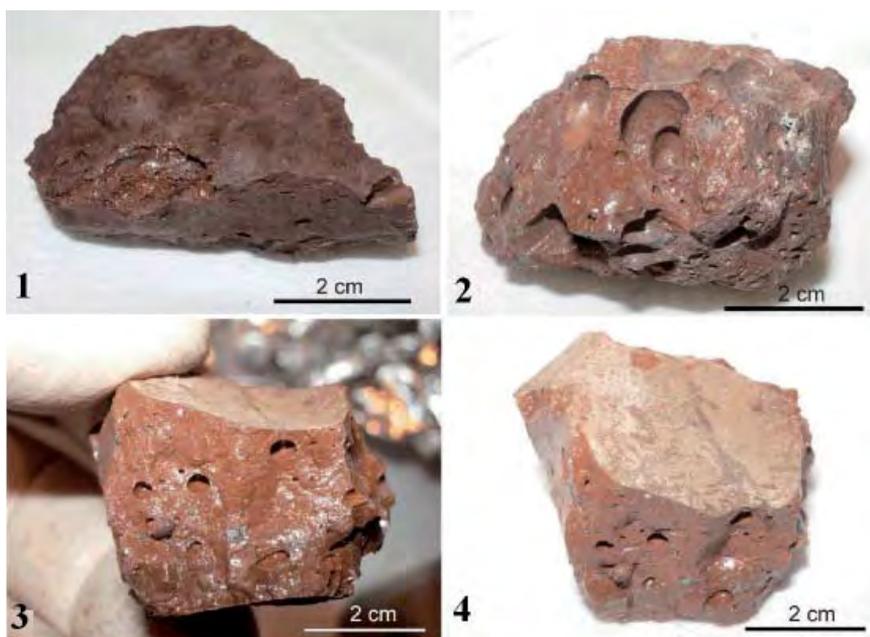
Рис. 37. Внешний вид образцов коричневой керамики, отобранных в 1990 г. и находящихся в «Радиовом институте». В 2011 г. разрушений не наблюдалось [28]

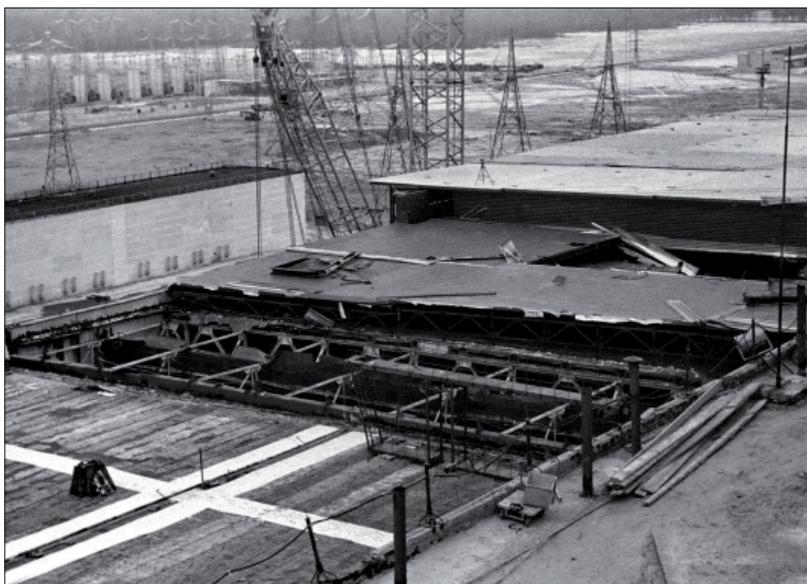
Рис. 38. Кровля машинного зала. 1987 г.

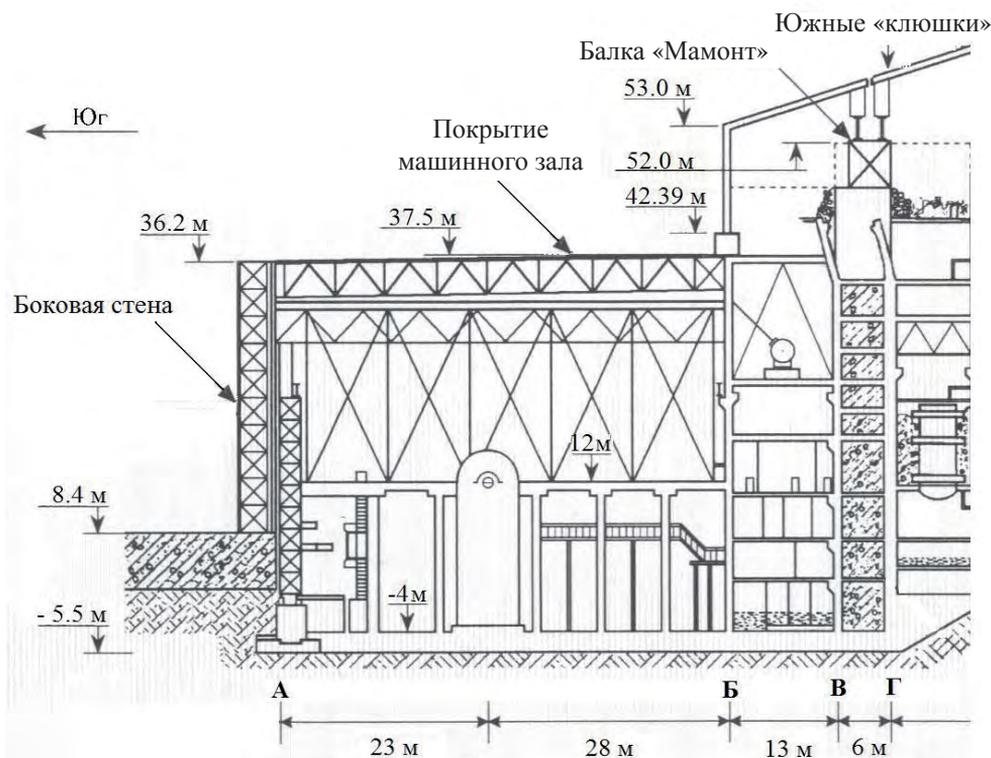
Рис. 39. Объект «Укрытие». Разрез машинного зала (см. также рис. Глава 11, рис. 3)

После начала работы КЭ над МЗ вместо металлических блоков, уложенных в 1986 г. в осях 41–49 на поврежденные фермы, было выполнено новое покрытие (пространственный металлический блок), опирающееся на вновь возведенные стены (рис. 39).

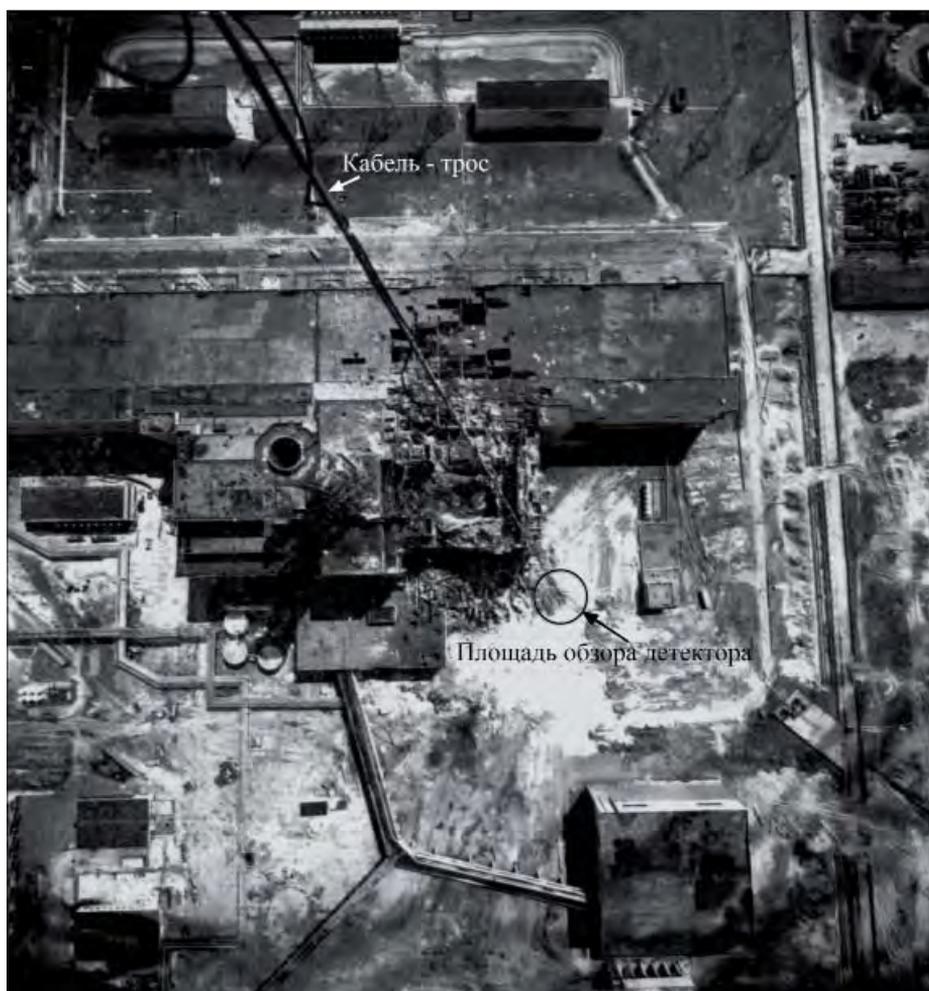
Рис. 5. Сканирование в локальной зоне (западная сторона). На снимке виден кабель-трос прибора. Кружком обозначена площадь обзора детектора [3]

В период с 30.05.86 г. по 09.06.86 г. осуществлялась программа по измерению гамма-полей над развалом реактора и вблизи от разрушенного блока с помощью вертолетного измерительного комплекса Ка-32Ч. Этот комплекс позволял при высоте полета 200 м и выше над уровнем исследуемой поверхности проводить ее сканирование по мощности экспозиционной дозы (см. рис. 5).

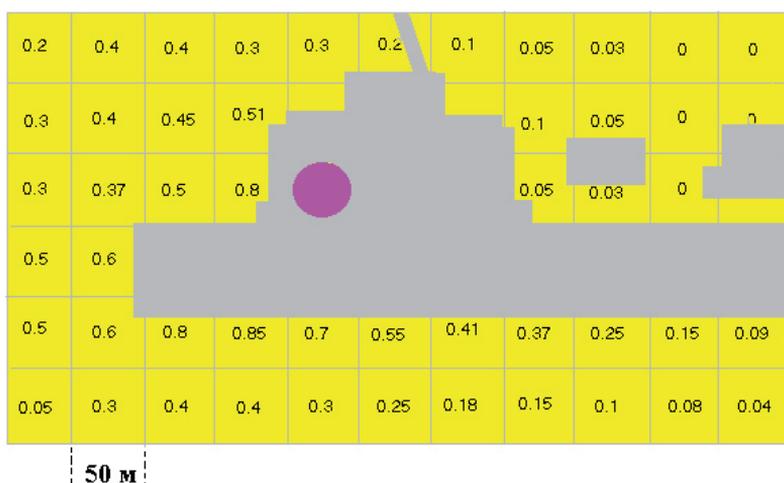
Рис. 6. Результаты вертолетных измерений количества топлива, выброшенного на площадку (относительные единицы) [3, 4]

Полученные данные позволили оценить количество топлива на площадке вокруг разрушенного блока,  $M_{л.з} = 600$  кг (точность не лучше 50%).

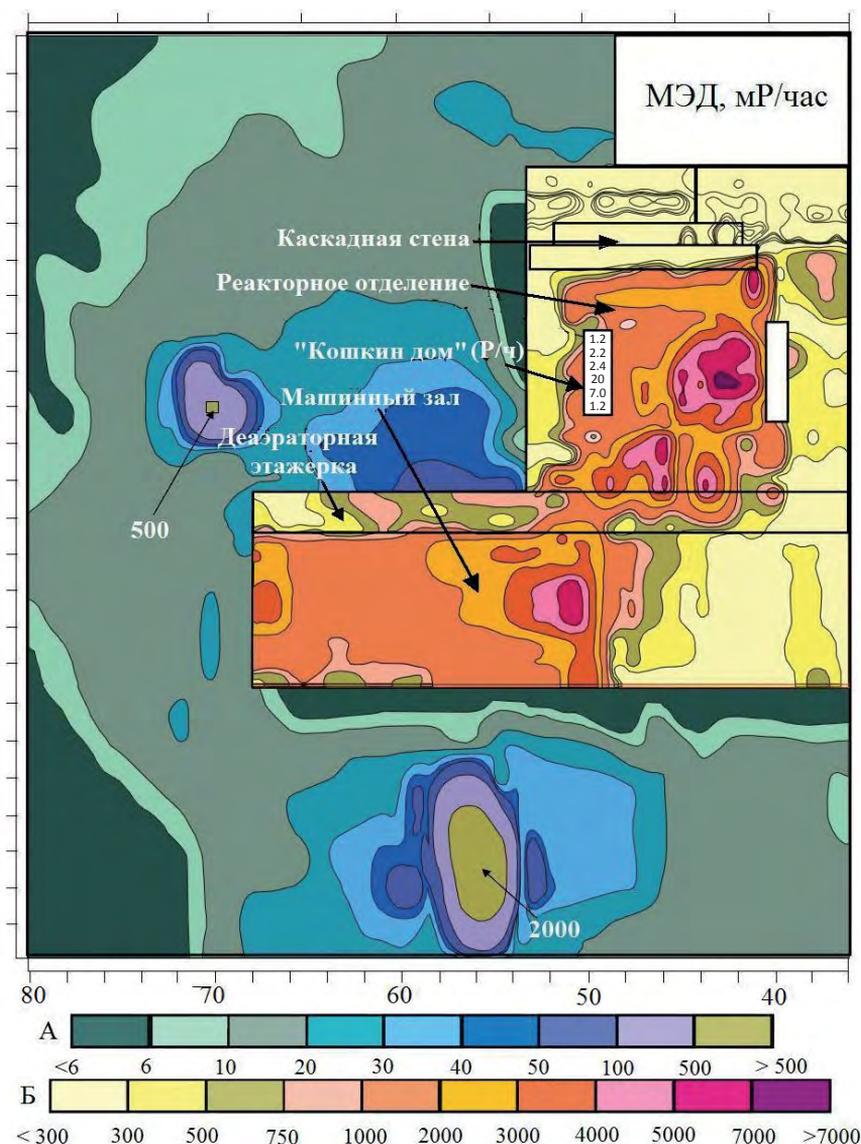
Рис. 10. Карта-схема величин МЭД в локальной зоне «Укрытие» на 1 м от поверхности земли (по данным на 12.11.98 г. – шкала А) и на его кровлях на 1 м от поверхности (по данным на 24.09.98 г. – шкала Б)

К моменту развертывания работ по преобразованию объекта (через ~12 лет после создания «Укрытия») обстановка на площадке ЧАЭС выглядела так, как это показано на рис. 10.

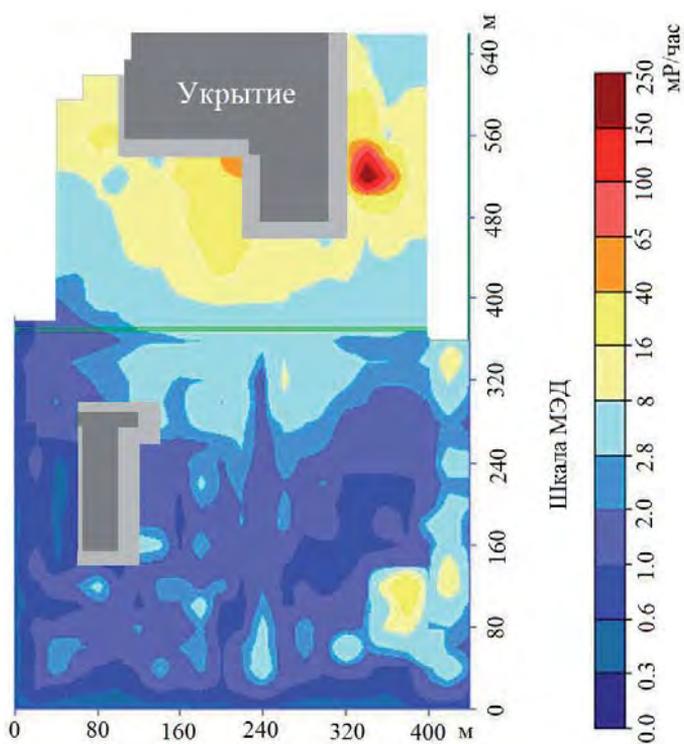
Рис. 11. Картограмма дозовых полей на площадке объекта. Измерения велись на высоте 1 м от поверхности грунта

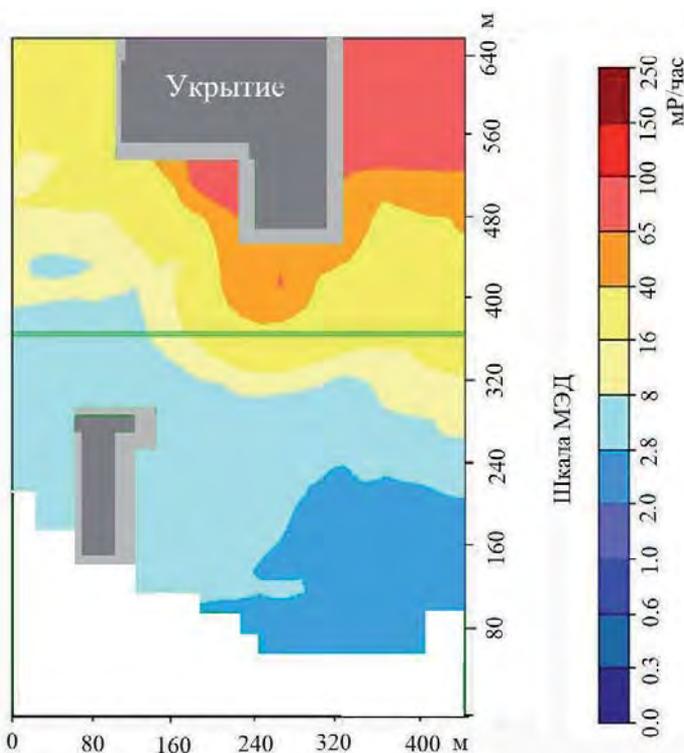
Рис. 12. Картограмма дозовых полей на площадке объекта. Измерения велись на высоте 50 м от поверхности грунта

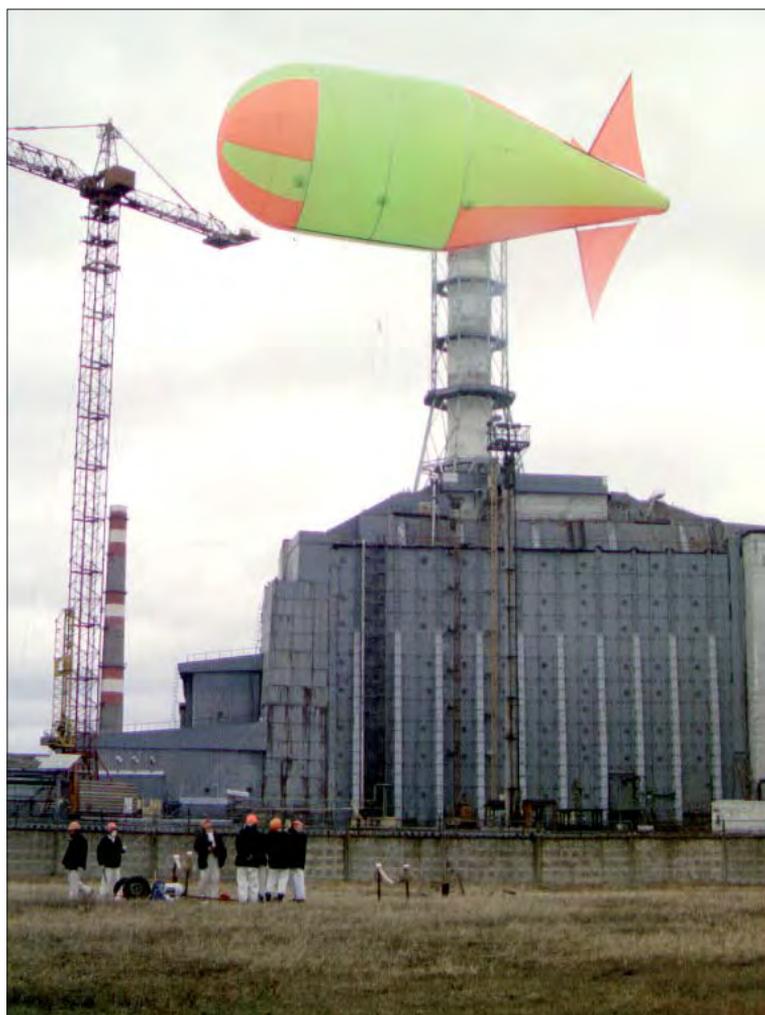
Рис. 14. Установка аэростата в рабочее положение для измерения значения МЭД в намеченной точке

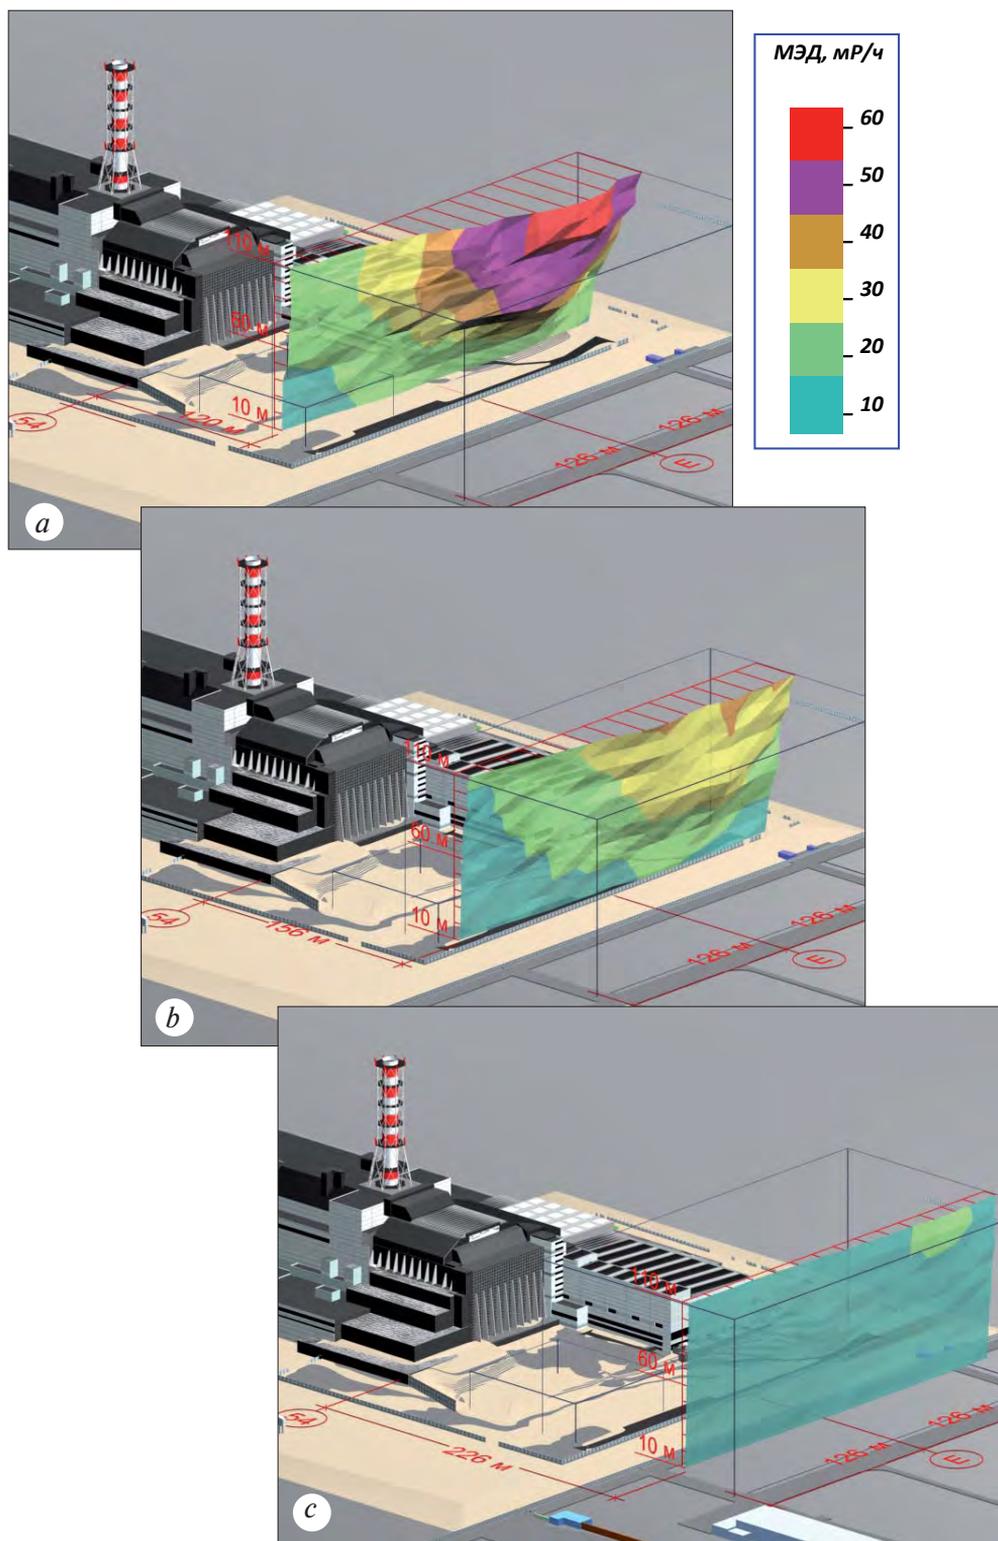
Рис. 16. Модель гамма-поля в зоне возведения НБК (июнь 2004 г.): а – сечение по оси (54 + 120) м; б – сечение по оси (54 + 156) м; с – сечение по оси (54 + 226) м

Для подробного ознакомления с методами проведения работ и полученными результатами мы отсылаем читателя к работам [8, 9]. Один из этих результатов – модели гамма-полей в зоне возведения НБК приведены на рис. 16.

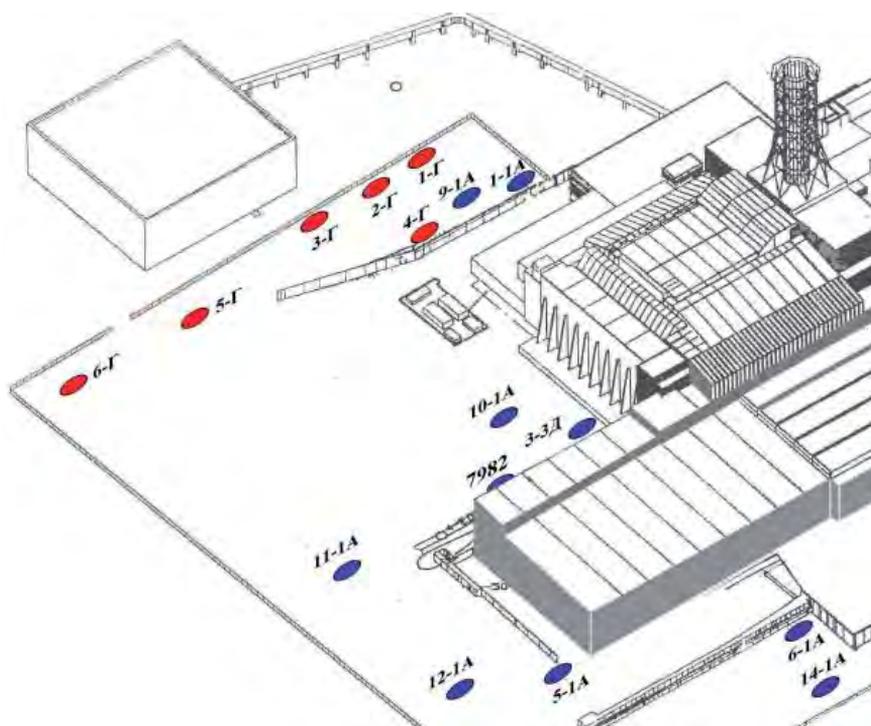
Рис. 17. Локальная зона «Укрытия». Места размещения скважин 1-Г–6-Г отмечены красным цветом. Несколько других наблюдательных скважин, которые упоминаются ниже, отмечены синим цветом

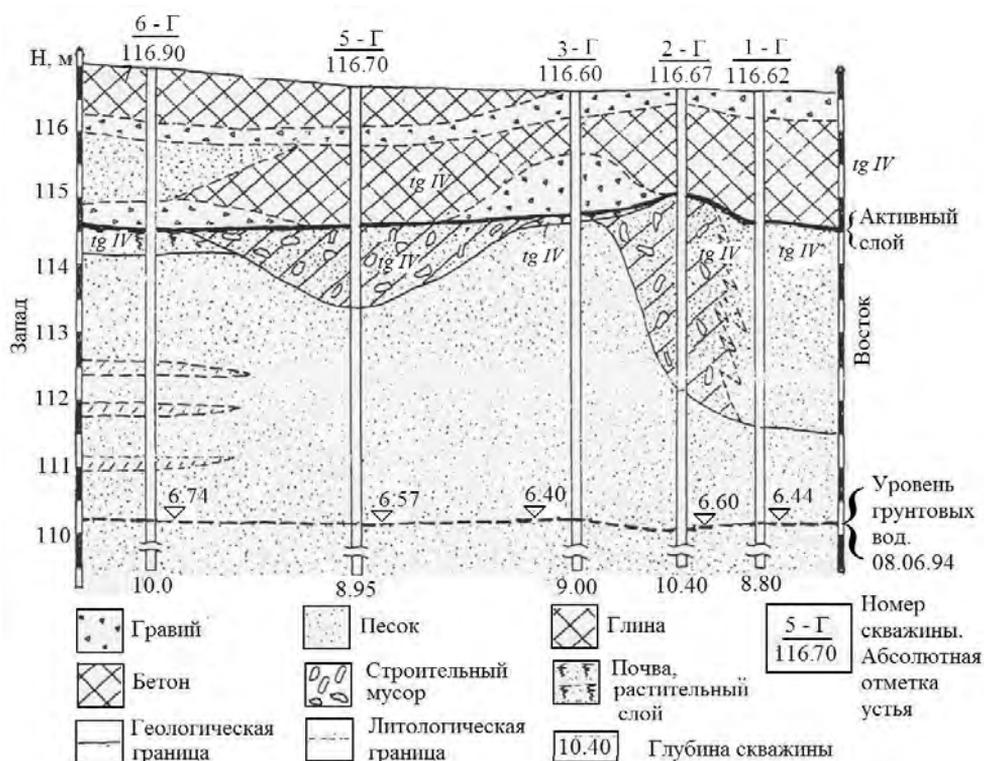
Рис. 18. Геолого-литологический разрез (упрощенный) по скважинам 1Г–3Г и 5Г–6Г. Масштаб горизонтальной шкалы – 1:100, масштаб вертикальной шкалы – 1:50. Уровень грунтовых вод – максимальный в 1994 г. (8 июня)

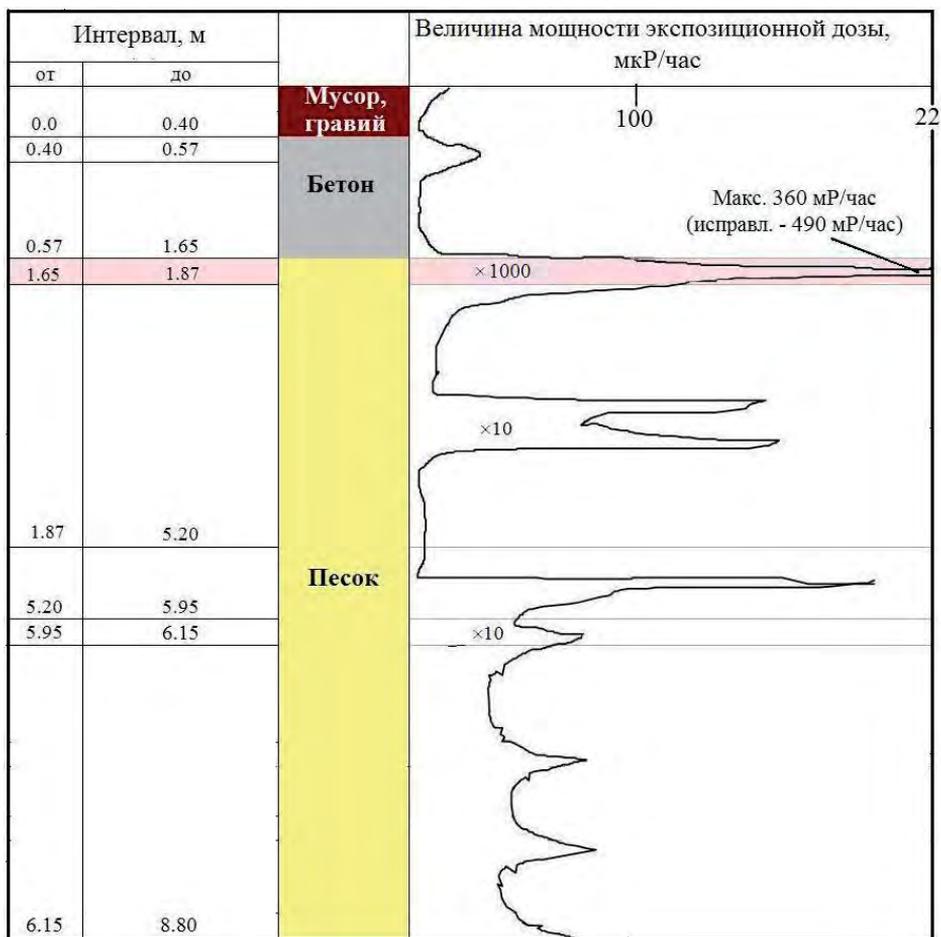
Рис. 19. Результаты гамма-каротажа скважины 1Г. Приведено значение максимальной дозы в «активном» слое (360 мР/час), исправленное с учетом поглощения излучения обсадными трубами (490 мР/час)

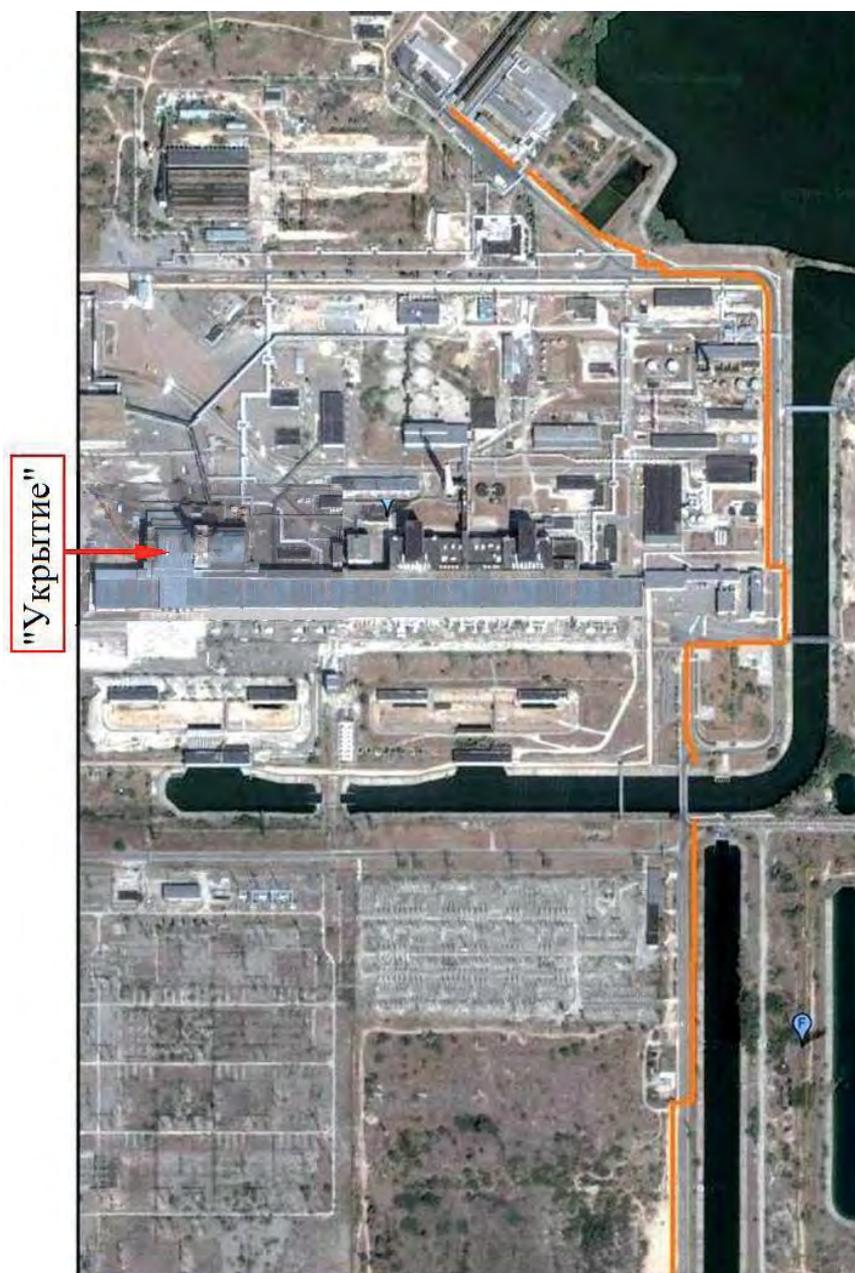
Рис. 22. Место расположения «стены в грунте» выделено оранжевым цветом (фото промплощадки ЧАЭС из Google Map) [21]

Этот факт так же, как измерения, доказавшие незначительность влияния грунтовых вод на загрязнение водоемов (по сравнению с первоначальным загрязнением и последующим смывом в них поверхностной радиоактивности), привели к тому, что в октябре строительство «стены в грунте» было прекращено. Ее фактическая длина составила 2,8 км, и располагается она в восточной части локальной зоны (см. рис. 22).

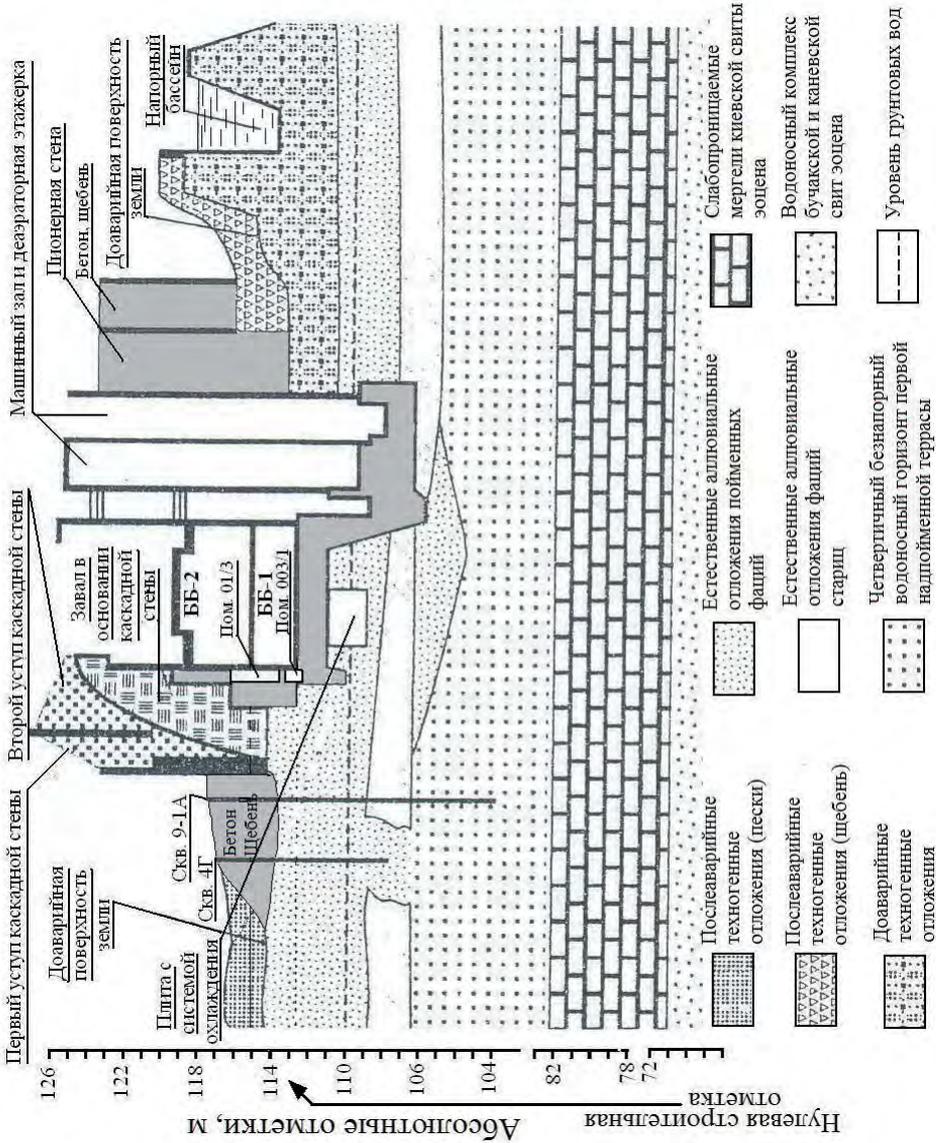
Рис. 23. Гидрогеологический разрез промлощадки объекта «Укрытие»
