# ОПЫТ ЧЕРНОБЫЛЯ

ЧАСТЬ 3

**Опыт Чернобыля (работы на объекте «Укрытие»). Часть 3.**

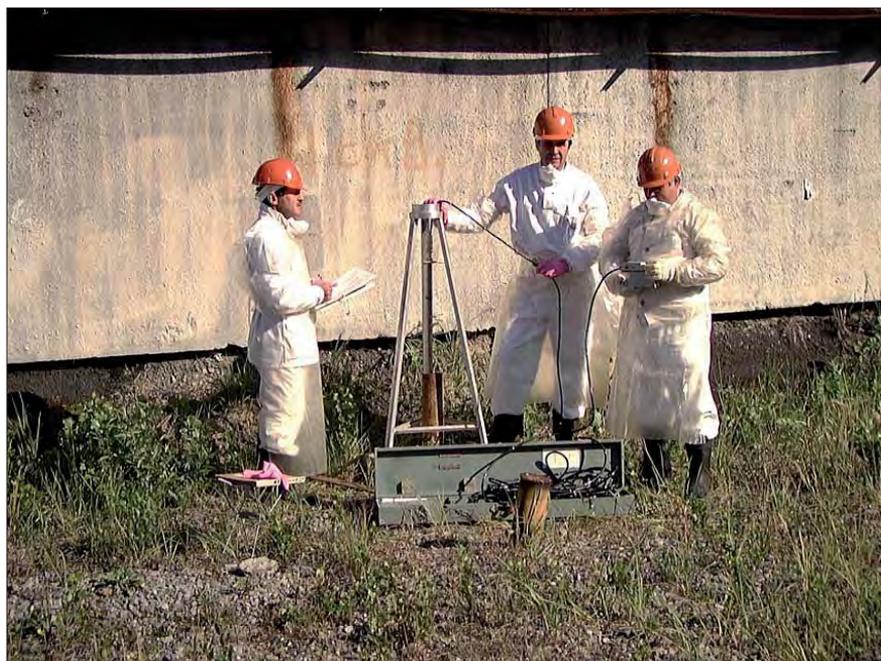
Рис. 24. Отбор проб грунтовой воды в локальной зоне «Укрытия»

Пробоотбор выполнялся по следующей методике:

- Вначале осуществлялась предварительная прокачка скважины. Это позволяло проводить анализ воды, поступившей с водоносного горизонта, а не застоявшейся в скважине.

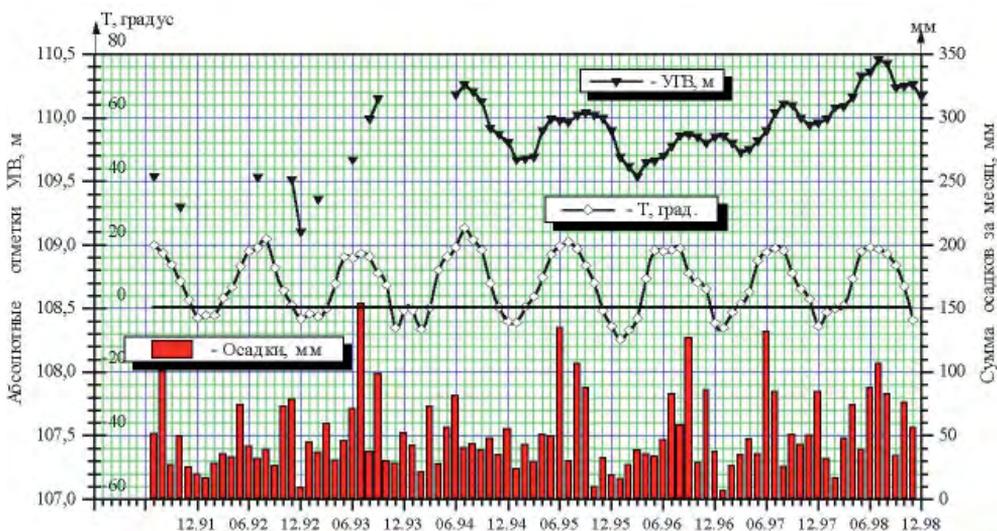
Рис. 25. График измерений УГВ, суммарного за месяц количества атмосферных осадков и температуры в скважине 1-Г за 92–98 гг. (из лабораторного журнала)

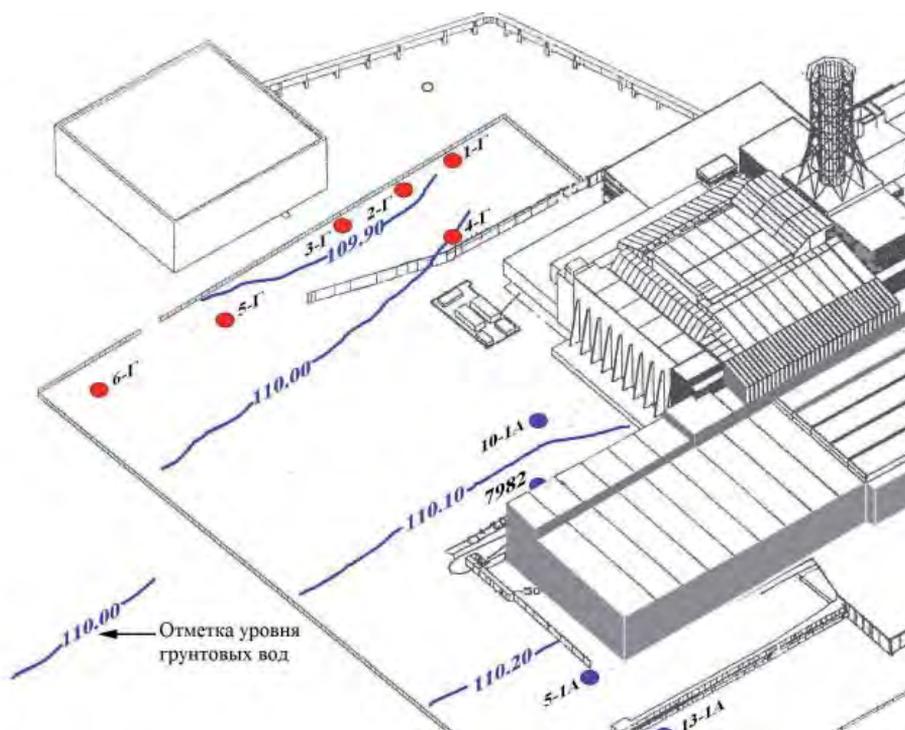
Рис. 28. Гидроизогипсы<sup>19</sup> грунтовых вод в ЛЗ (2002 г.)

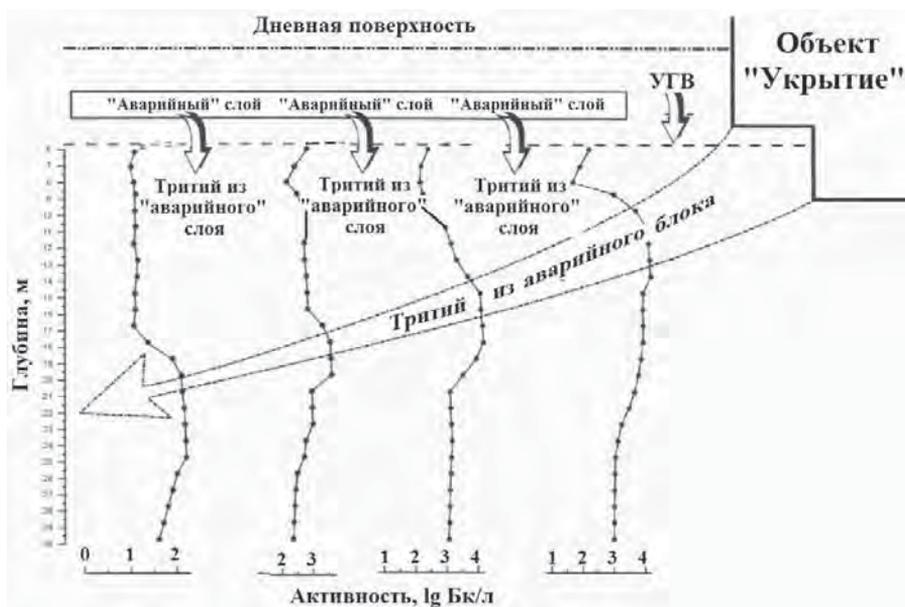
Рис. 33. Схема распространения трития в грунтовых водах четвертичных отложений северной части промплощадки ЧАЭС [33]

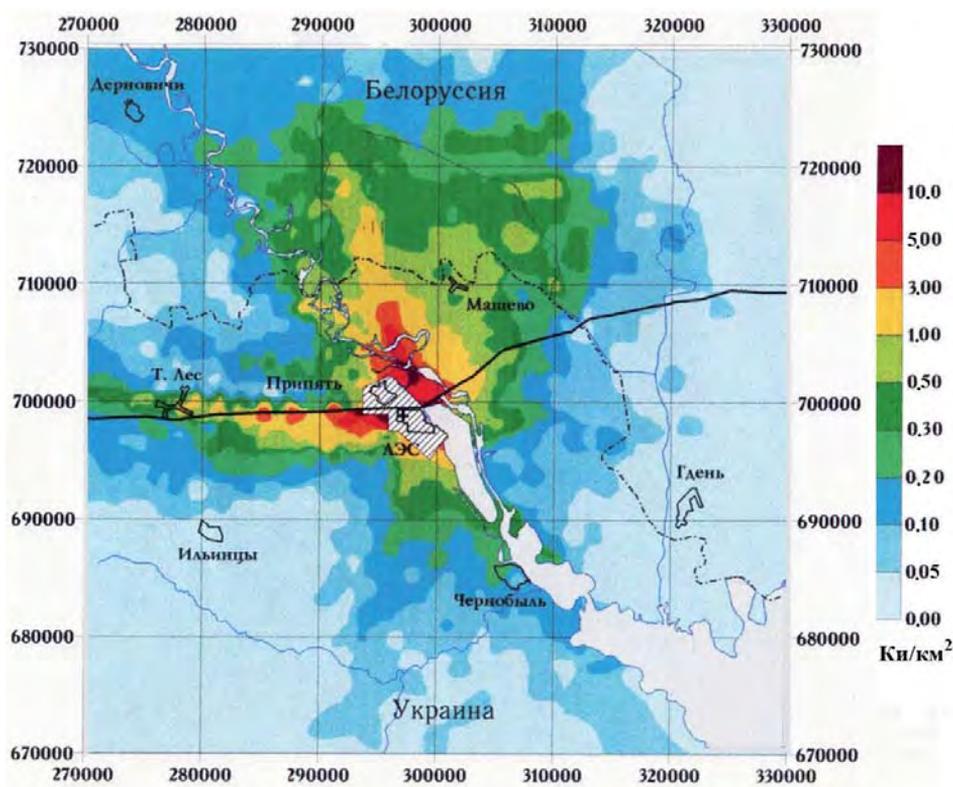
Рис. 3. Карта-схема плотности загрязнения плутонием ( $^{239}+^{240}$ ) 30-километровой зоны ЧАЭС [5]

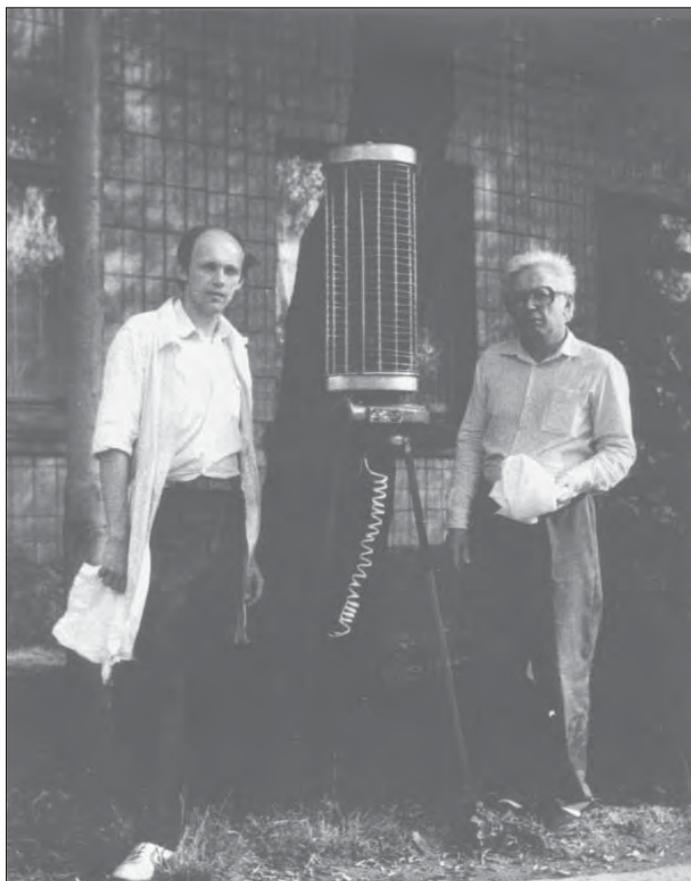
Рис. 11. Сотрудники ОЯРБ у мобильной аспирационной установки, с помощью которой проводились измерения при пожаре в зоне 29.08.92 г.

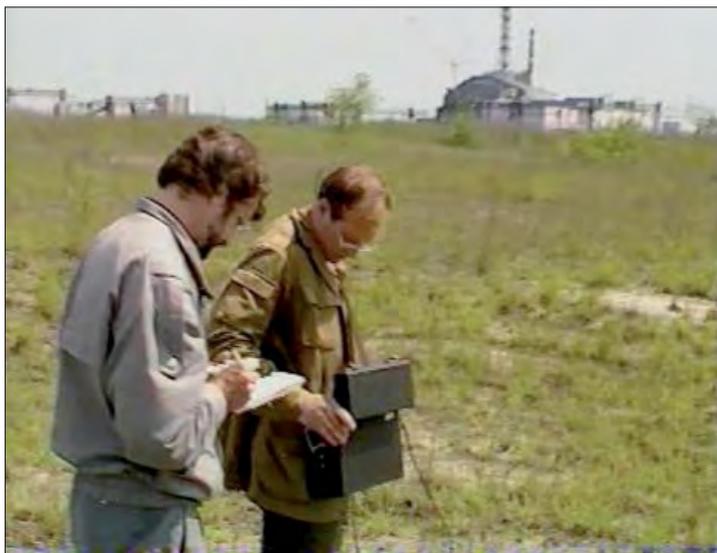
Рис. 14. Проведение измерений с коллимированным радиометром [23]

Всего таких приборов изготовили 8 и с их помощью провели измерения в районе ЧАЭС (см. рис. 14), в ряде кварталов г. Чернобыля, деревнях, находящихся в зоне отчуждения, вдоль течения р. Припять и др.

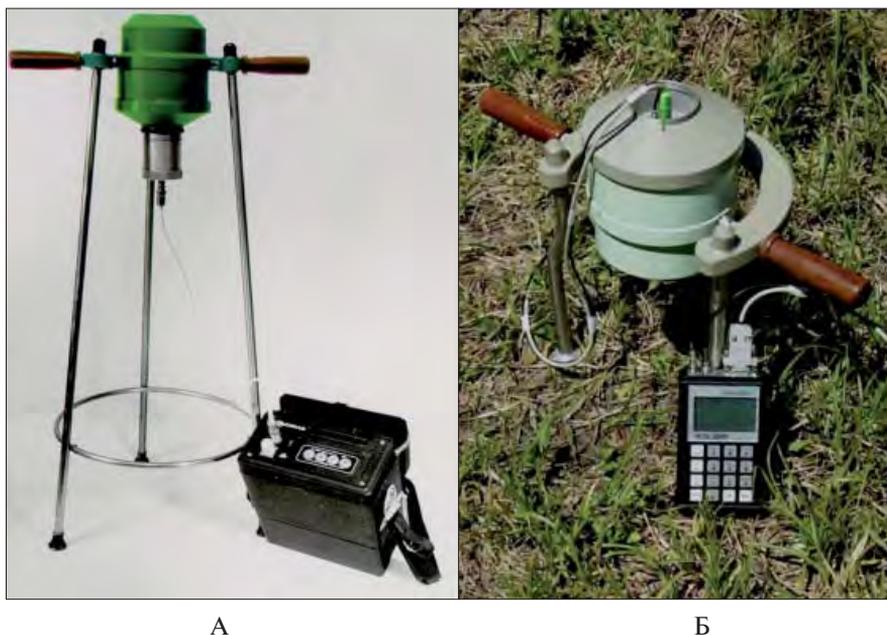
Рис. 16 (А и Б). Коллимированный радиометр гамма-излучения «КОРАД»

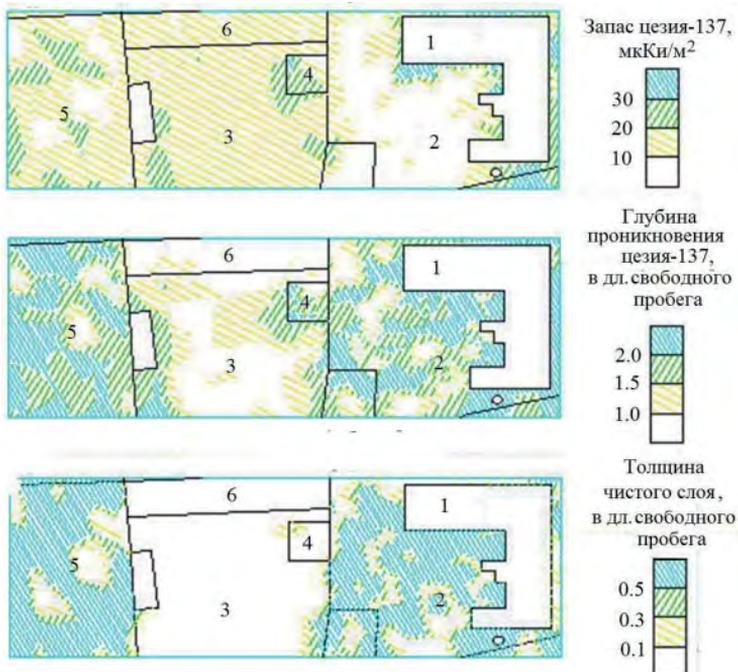
Рис. 19. Карты загрязнений <sup>137</sup>Cs, полученные в 1994 г. с помощью радиометра «КОРАД» в деревне Хальч Гомельской области в районе школы [23]

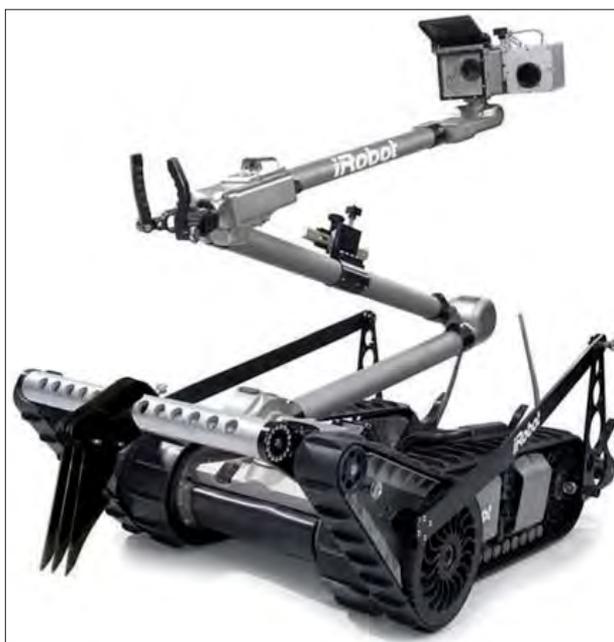
Рис. 1. Роботы PackBot американской компании iRobot

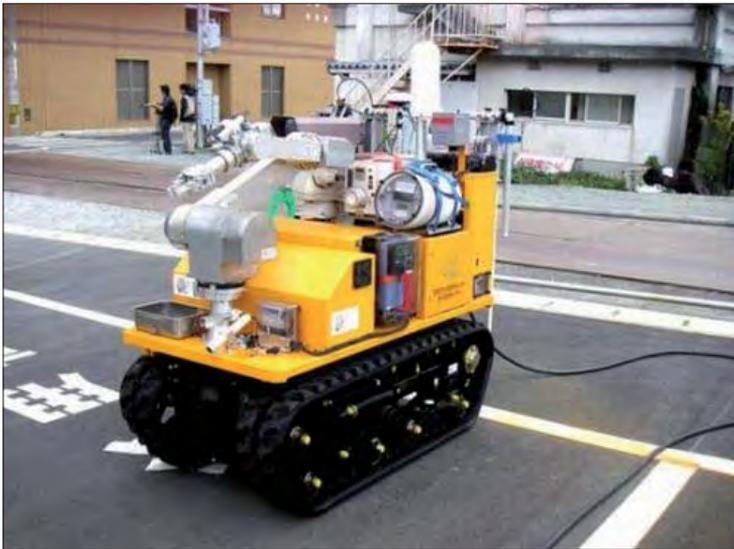
Рис. 2. Робот, созданный специалистами региональных университетов Чика и Тохоку (Япония), специально для работ внутри разрушенных реакторов АЭС «Фукусима-1»

*Через некоторое время начинает выясняться, что привезенные роботы также не могут работать в условиях сильных разрушений (подобных чернобыльским). В Японии срочно конструируют собственные механизмы [4] (рис. 2).*

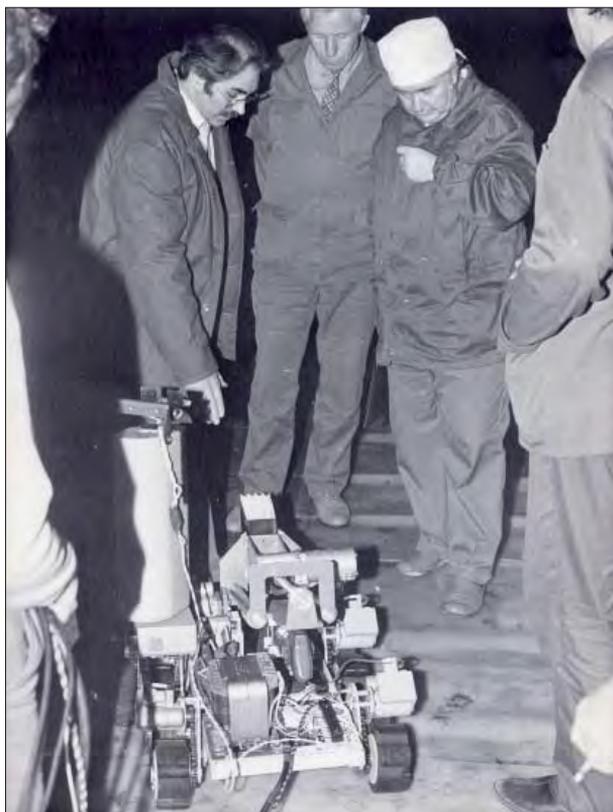
Рис. 4. Испытание робота на полигоне (г. Чернобыль)

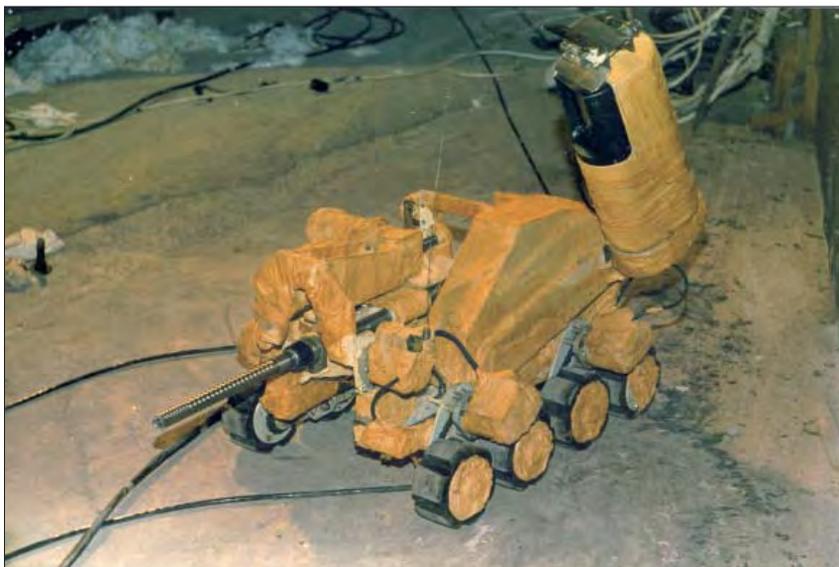
Рис. 7. Робот, сконструированный в КИ. Специальное покрытие предохраняет его внутренние детали от запыления

- Из-за большого количества радиоактивной пыли в помещениях объекта (а иногда и присутствия ЖРО) в конструкции исполнительного механизма необходимо предусмотреть возможность его высокоэффективной и многократной дезактивации. Для этого большинство ДУСА перед работой «закуты-вались» в специальную ткань (см. рис. 7).

Пока шло обдумывание видов и конструкций исполнительных механизмов в экспериментальных мастерских «КИ», начали изготавливаться самоходные платформы для размещения оборудования, изображенные на фотографиях [10–14] (рис. 7–11).

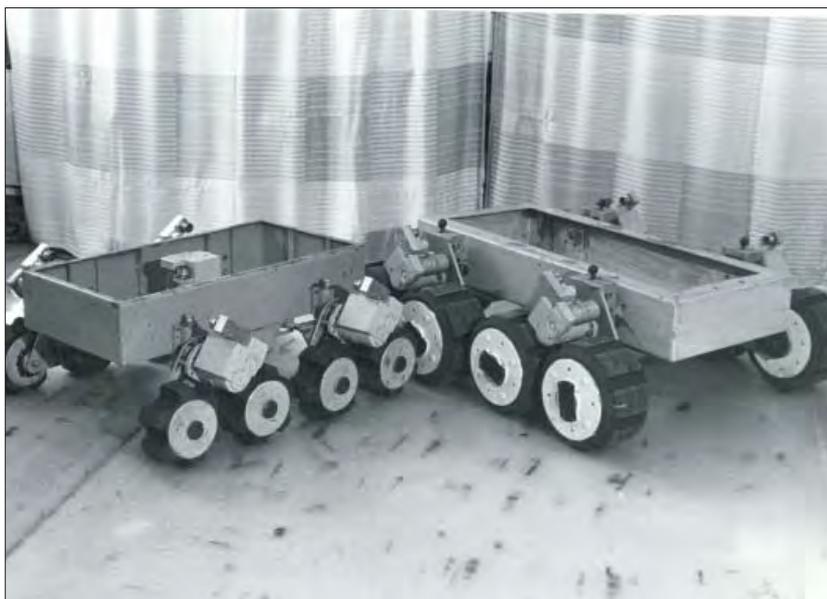
Рис. 8. Различные виды самоходных платформ («тележек»), на которых устанавливались исполнительные механизмы

Тележки имели колеса специального профиля.

Ходовая часть состояла из четырех независимых колесных пар, которые могли качаться на собственной оси и имели индивидуальный силовой привод. Такая схема обеспечивает способность ДУСА преодолевать препятствия высотой до 150 мм, выдерживать углы подъема  $\leq 30\%$  и двигаться по сыпучим и вязким покрытиям.

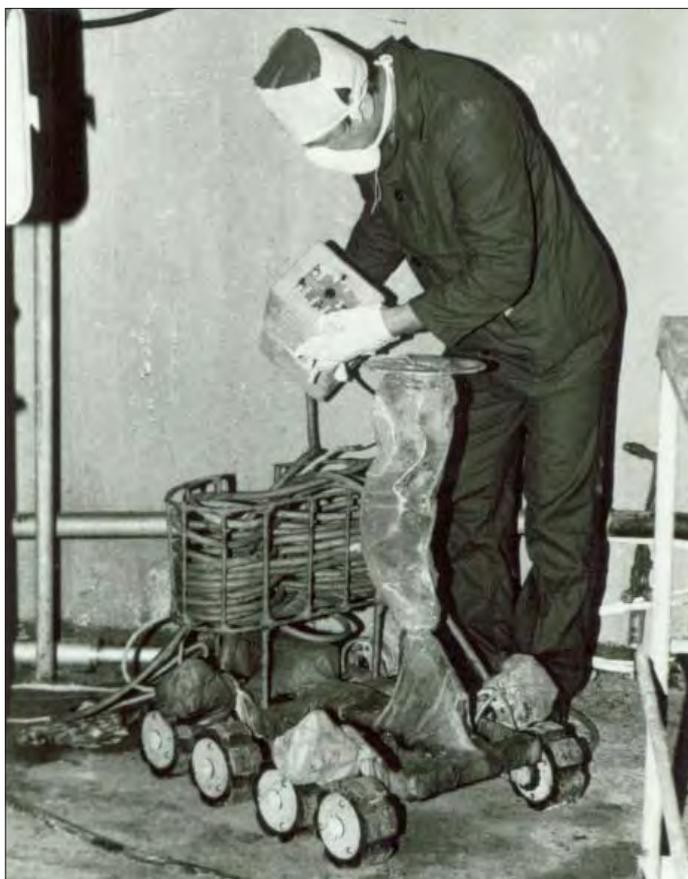
Рис. 13. Подготовка к работе ДУСА ТР-1 для проведения пылеподавления

Они использовались в 1989–1992 гг. на объекте «Укрытие» (см. рис. 13 и 14) и, несмотря на относительную простоту, позволили, по оценкам специалистов, уменьшить коллективную дозу персонала на ~10 000 мЗв.

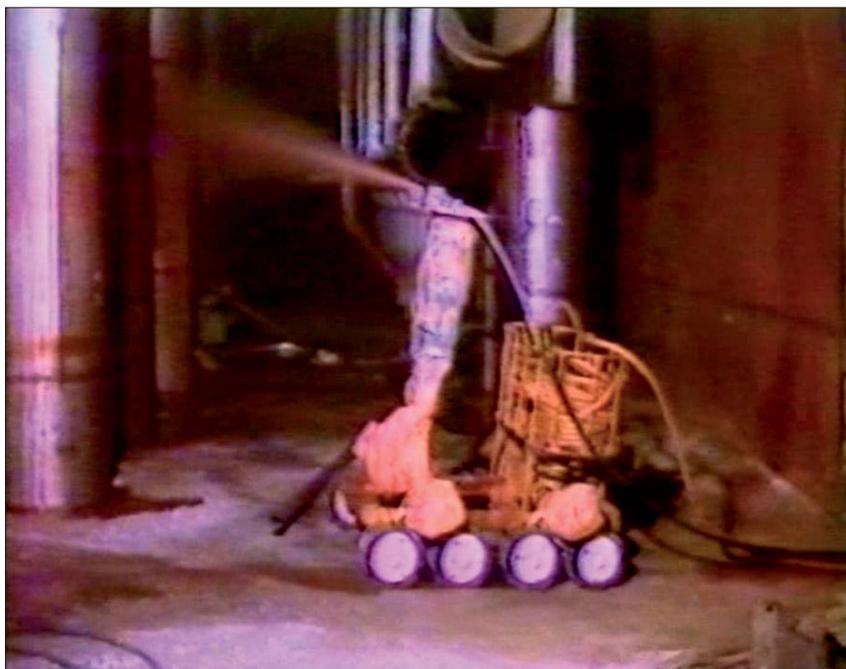
Рис. 14. ТР-1 во время работы на объекте «Укрытие»

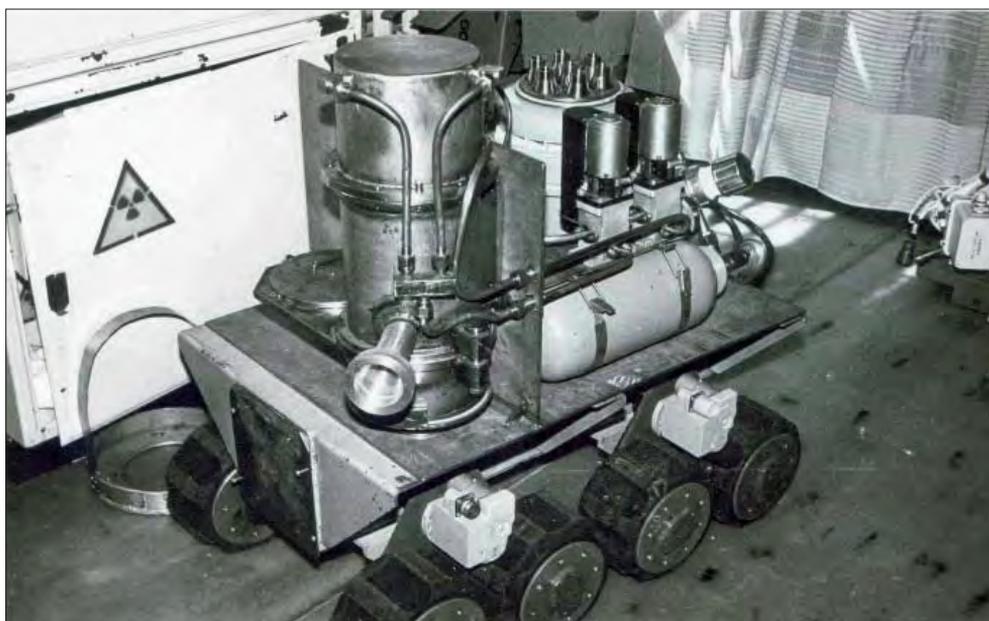
Рис. 15. ДУСА для очистки воздуха в помещениях «Укрытия» от пыли

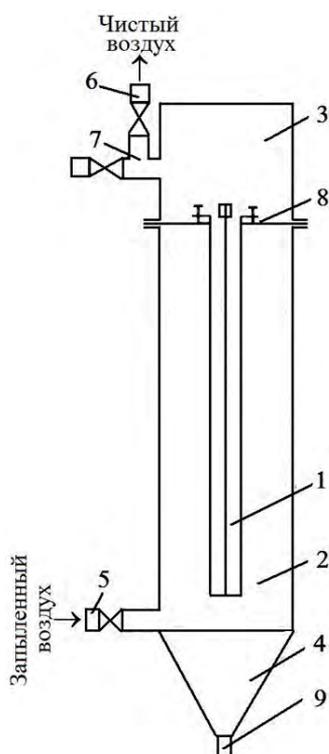
Рис. 16. Схема металлокерамического фильтра, использовавшегося на ДУСА [15]: 1 — фильтр; 2 — камера, наполненная загрязненным воздухом; 3 — камера очищенного воздуха; 4 — бункер для сдуваемой с фильтра пыли; 5 — штуцер входа; 6 — штуцер выхода чистого газа; 7 — штуцер для продувки сжатым воздухом; 8 — трубная решетка; 9 — сброс пыли

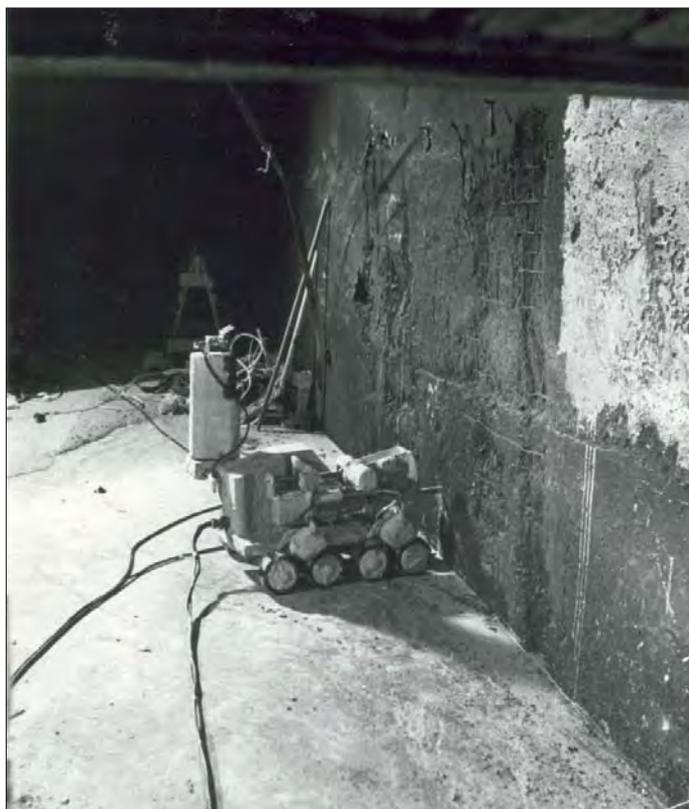
Рис. 18. ДУСА для отбора проб ТСМ и бетона – ТР-2 во время работы в пом. 308/2

С ее помощью можно было отбирать с поверхности произвольного наклона – от горизонтальной до вертикальной (в том числе из стен) пробы в виде кернов диаметром от 8 до 60 мм с глубины до 200 мм (рис. 18).

Первые испытания ТР-2 были проведены в мае 1990 г. Были отобраны и исследованы керны из южной стены помещения, позволившие выяснить степень и структуру загрязнения бетона (см. рис. 18).

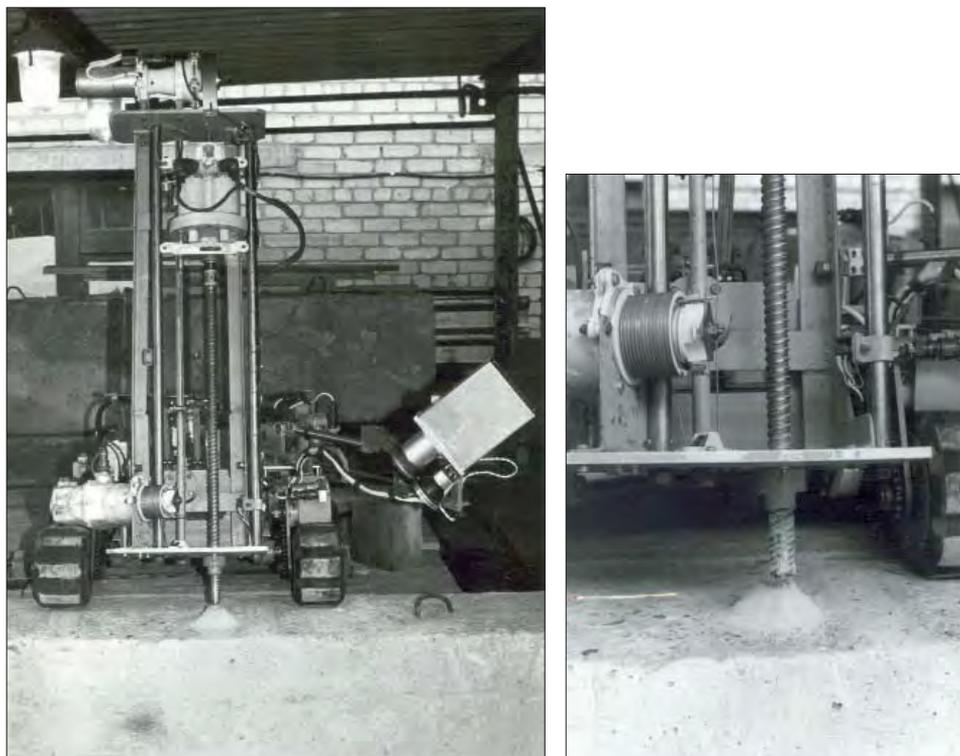
Рис. 20. Отбор проб на испытательном полигоне. Буровая установка работает в вертикальном положении. Наблюдение за бурением ведется с помощью телекамеры

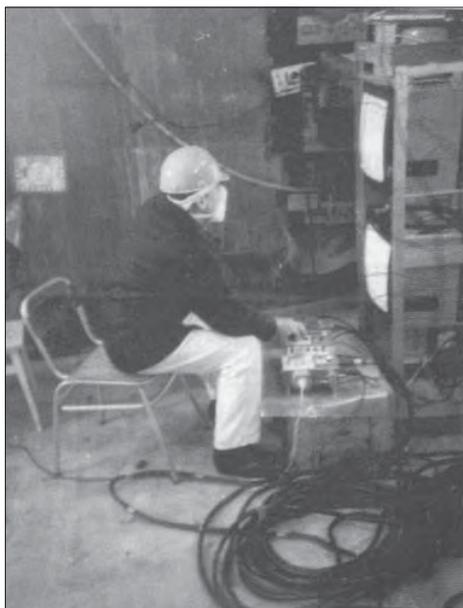
Рис. 22. Операторская в пом. 318/2

Летом 1991 года в пом. 318/2 было закончено оборудование пультовой операторов (рис. 22), и началась эксплуатация ТР-4 на блоке.

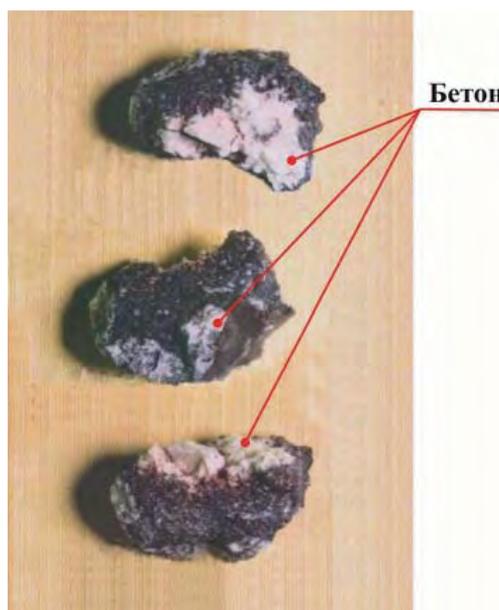
Рис. 25. Деструктурированный бетон и ТСМ из керна, отобранного в пом. 301/5

Анализ процесса бурения и полученных кернов показал, что доаварийный бетон пола помещения значительно деструктурирован (прожжен) и представляет собой частично спекшуюся сыпучую массу, содержащую ЛТСМ. Было отобрано 11 проб — через каждые 4 см. Затем каждый отрезок чулка-пробоотборника был отделен, развернут и из каждого выбран наиболее типичный образец, представляющий собой деструктурированный бетон и ТСМ (рис. 25).

Из них следует, что тепло от ЛТСМ привело к разрушению пола помещения<sup>5</sup> и проникновению фрагментов лавы на глубину десятка см в бетонную плиту.

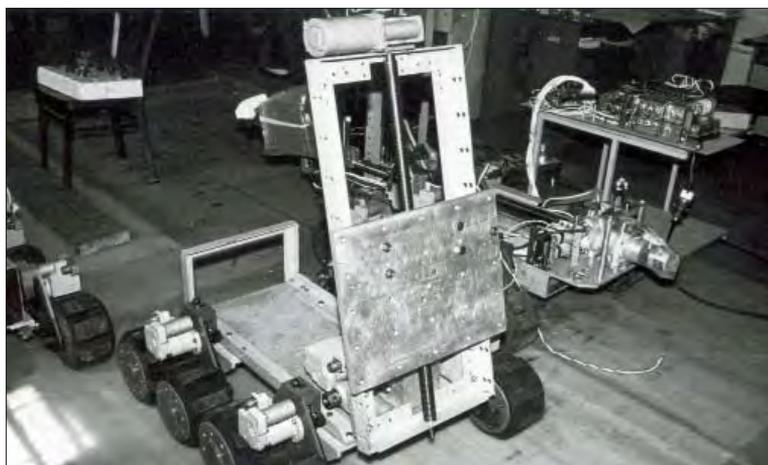
Рис. 26. Конструкция тележки и подвижной платформы ТР-7

На шасси была установлена подвижная стальная рама, которая в транспортном положении располагалась горизонтально, а в рабочее вертикальное положение поднималась электроприводом через редуктор. Вдоль продольной оси симметрии рамы был расположен ходовой винт, приводимый в движение электромеханизмом. Ходовой винт через маточную гайку приводил в движение подвижную платформу, своими концами скользящую по образующим рамы. Таким образом, в рабочем (вертикальном) положении рамы платформа перемещалась вверх и вниз при вращении ходового винта (см. рис. 26). Платформа была снабжена несколькими рядами технологических резьбовых отверстий, к которым оперативно мог быть прикреплен сменный рабочий инструмент. Для ТР-7 был сконструирован и изготовлен набор такого инструмента. Как говорилось выше, это, во-первых, клещевой захват, который позволяет поднимать и удерживать груз весом до 50 кг и диаметром до 150 мм (рис. 27). Внутренняя поверхность захвата снабжена стальными шипами, способствующими удержанию предметов с неоднородной поверхностью.

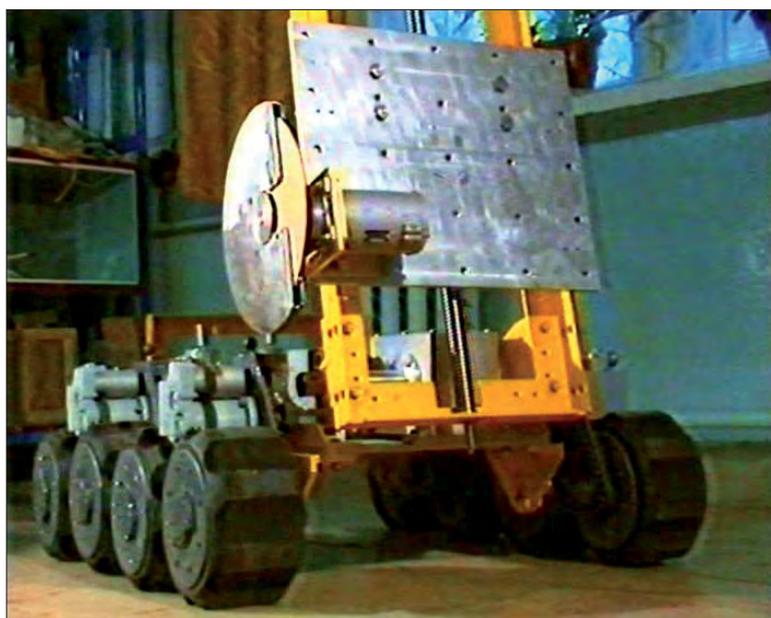
Рис. 28. TP-7 с резакром на подвижной платформе

Во-вторых, это – резак с абразивным кругом, который мог быть использован для отделения фрагментов металлоконструкций (см. рис. 28).

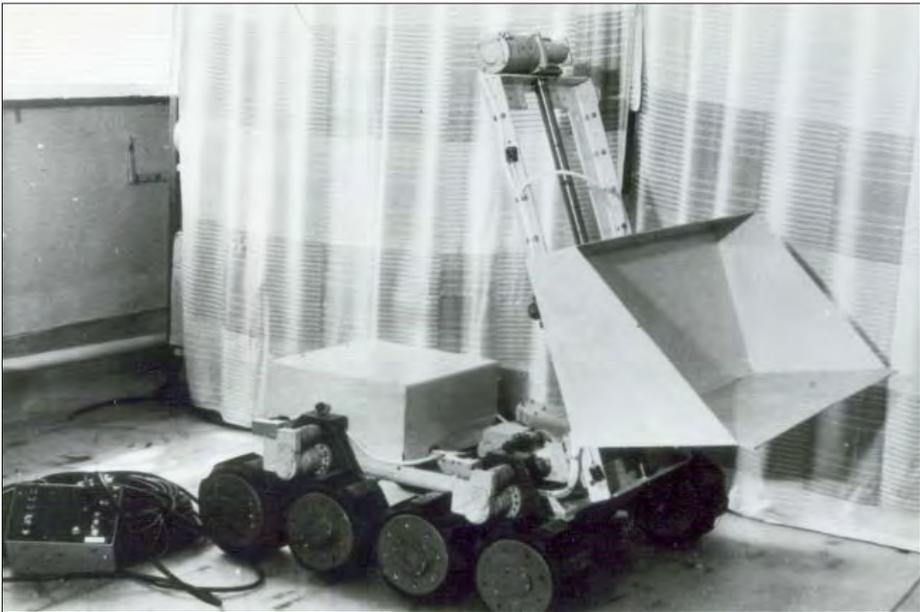
Рис. 30. ТР-7 с ковшом на подвижной платформе

Наконец, один из сменных инструментов представлял собой ковш для сбора сыпучих материалов (см. рис. 30).

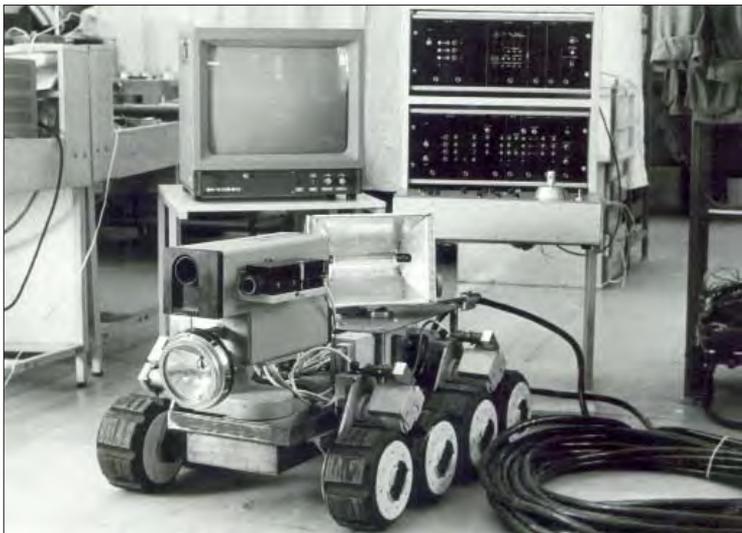
Рис. 31. ТР-10 в лаборатории. Сзади ДУСА – пульт управления

Главное назначение ТР-10 – проведение телевизионной разведки по заданному маршруту с одновременным измерением МЭД. На ТР-10 смонтированы две телекамеры, цветная и черно-белая и мощный прожектор, позволяющий получать четкое изображение при отсутствии освещения в исследуемых помещениях объекта «Укрытие» (см. рис. 31).

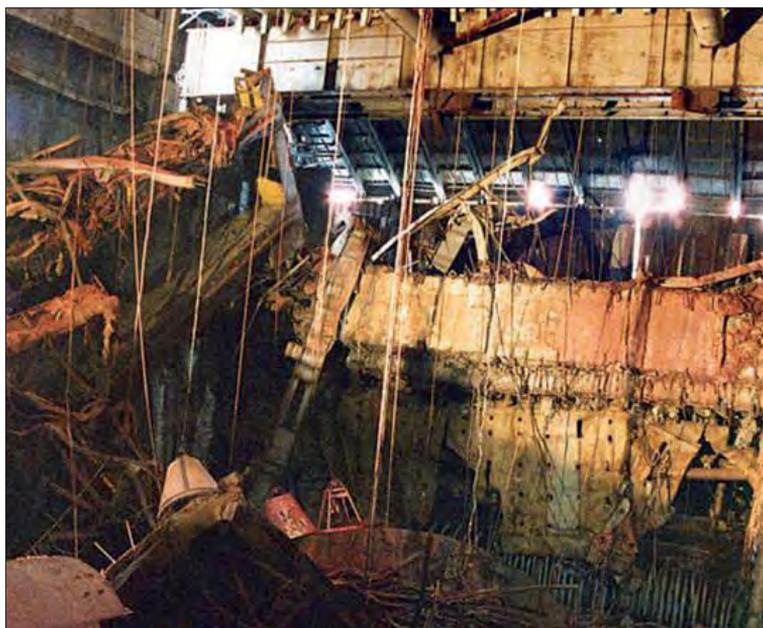
Рис. 32. Центральный зал. Под кровлей «Укрытия»

струкций, разорванных трубопроводов, застывшие потоки бетона препятствовали передвижению ДУСА [рис. 32].

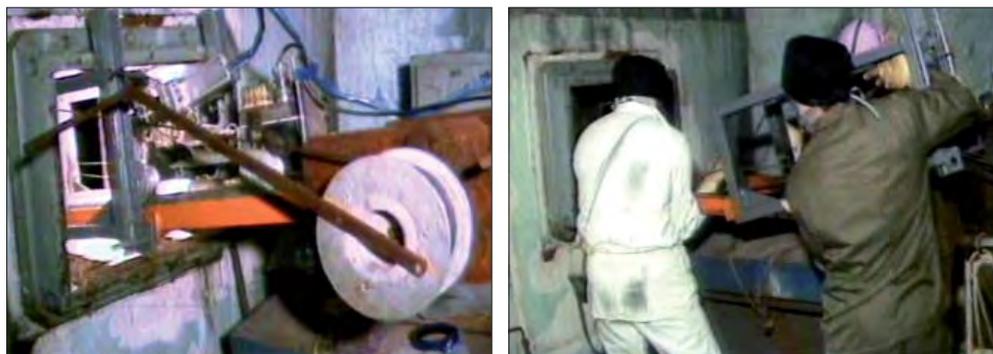
Рис. 33(А и Б). Установка ДУСА на рельсы, ведущие в северо-восточную часть ЦЗ через выбитое окно в пультовой

Монтаж первого из них показан на рис. 33 (А и Б), а транспортные пути, проложенные в ЦЗ (рис. 34).

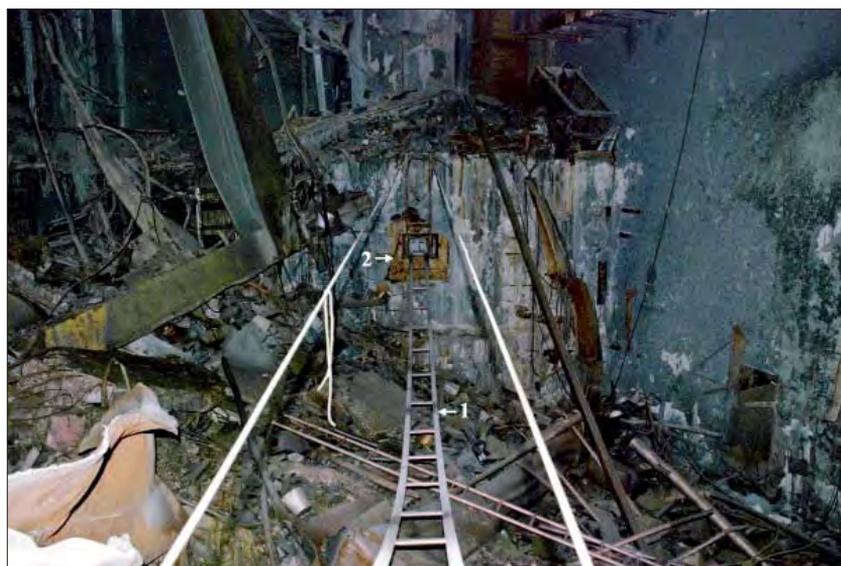
Рис. 34. Транспортные пути, рельсы (1), проложенные для передвижения ДУСА в центральном зале и выходящие из выбитого окна пультовой (2)

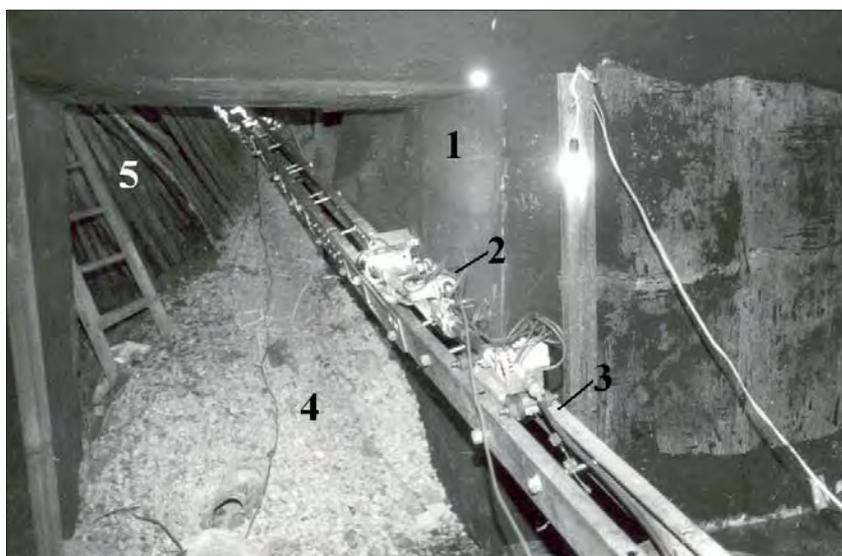
Рис. 36. На фотографии показаны: 1 — южные откатные ворота (вход в пом. 305/2); 2 — ДУСА, источник света в горизонтальном положении; 3 — рельсы; 4 — наплыв бетона; 5 — трубы нижних водяных коммуникаций, согнутые при аварии

Второй ДУСА должен был по специальным рельсам, проложенным через проем южных откатных ворот, проникнуть в подаппаратное помещение 305/2 и провести там телесъемку. На схеме, представленной на рис. 35 и на фотографиях (рис. 36, 37), показан предполагаемый маршрут ДУСА и внешний вид устройства.

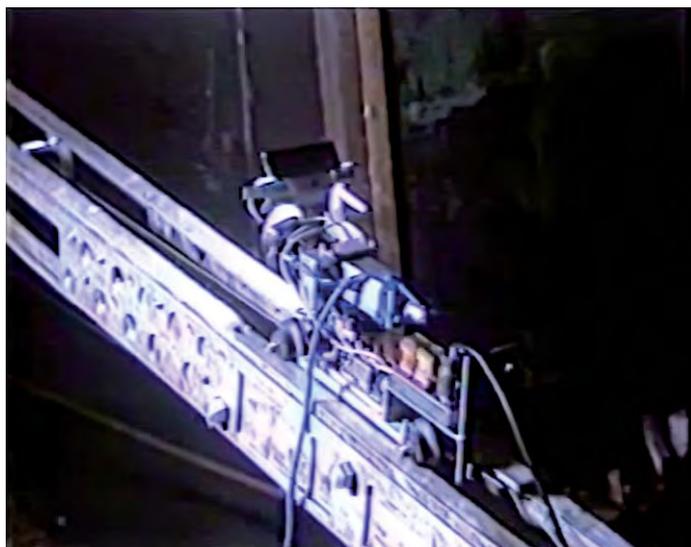
Рис. 37. Фотография дистанционного устройства, установленного на рельсы. Источник света в рабочем положении

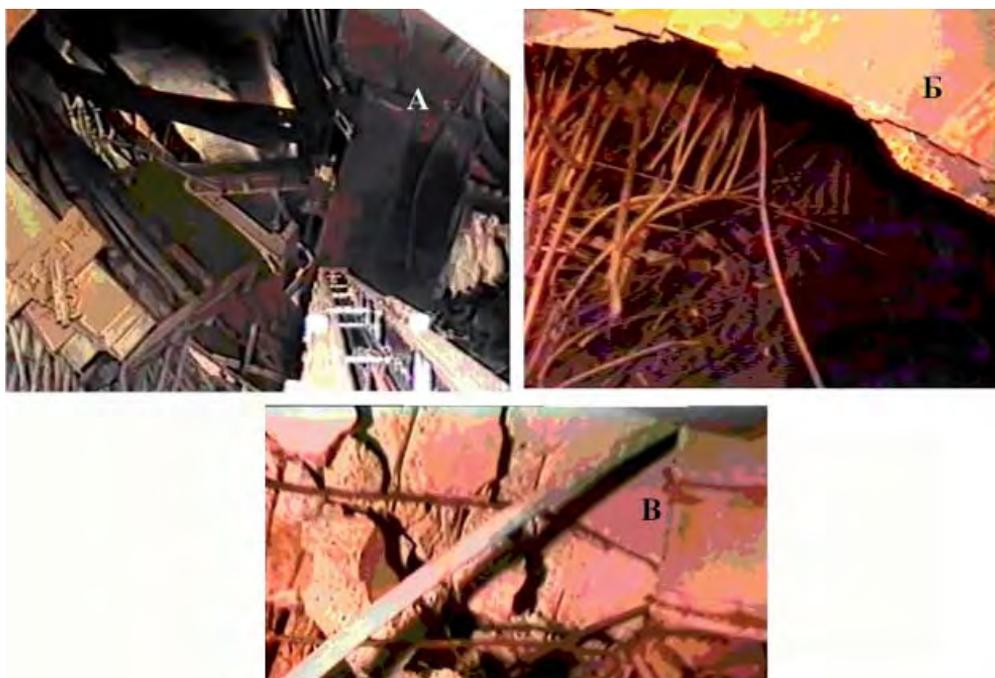
Рис. 38 (А, Б, В). Кадры телесъемки пом. 305/2 (южной части), полученные с помощью ДУСА, передвигающегося по рельсам

- 1 – проем северных откатных ворот
- 2 – поверхность «свежего бетона»
- 3 – засыпка из межкомпенсаторного зазора
- 4 – «сталагмит»
- 5 – область, заполненная фрагментами активной зоны

Несмотря на значительные трудности выполнения этой работы, связанные с большими радиационными полями в пом. 308/2 и особенно на входе в пом. 305/2, проведенная видеосъемка позволила получить важную информацию о состоянии конструкций и скоплениях ТСМ в подаппаратном помещении.

Рис. 38 (А, Б, В) представляет собой образцы кадров снятых с его помощью.

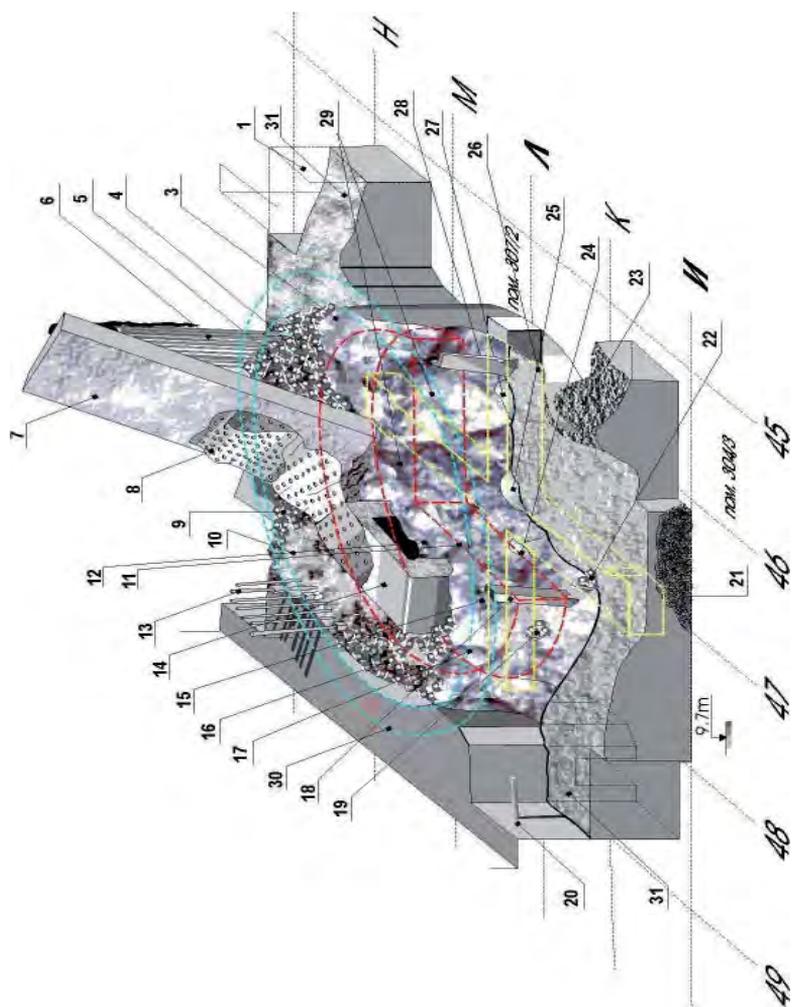
Рис. 39. Модель расположения скоплений ТСМ в пом. 305/2 [18]

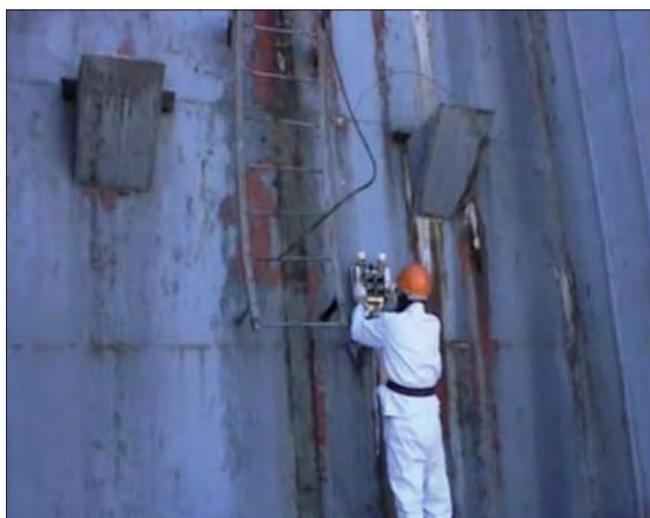
Рис. 42. Установка магнитохода на поверхность северной контрфорсной стены

Решено было воспользоваться магнитоходом (см. рис. 42, 43).

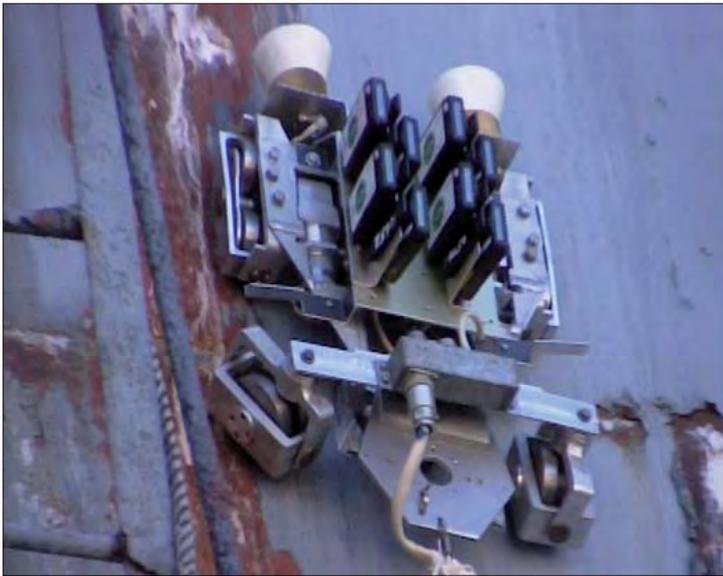
Рис. 43. Магнитоход на северной каскадной стене

На нем установили 8 электронных дозиметров типа PD-3i (рис. 43), которые измеряли величину МЭД<sup>8</sup> и передавали данные на пульт управления.

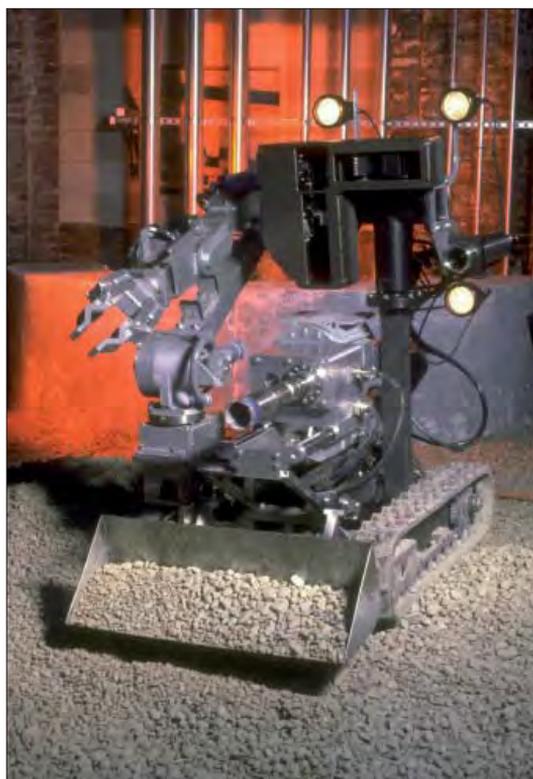
Рис. 44. Робот «Пионер» (США)

- Максимальная скорость – 11 см/сек.
- Ширина 0,75–0,85 м.
- Длина 1,19–1,32 м.
- Высота – 1,36 м.
- Преодоление препятствий: траншея – 15 см, брус – 19 см.
- Сила тяги – 290 кг.
- Вилочный нож – захват, грузоподъемность – 159 кг.
- Объем ковша – 0,21 куб.м; грузоподъемность рычажного механизма ковша до 91 кг.

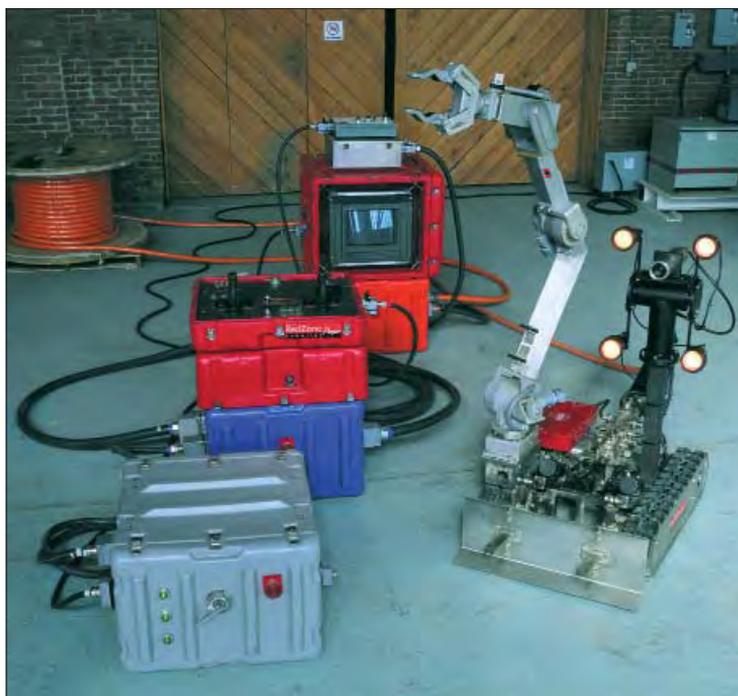
Рис. 45. Полный комплект аппаратуры робота «Пионер»

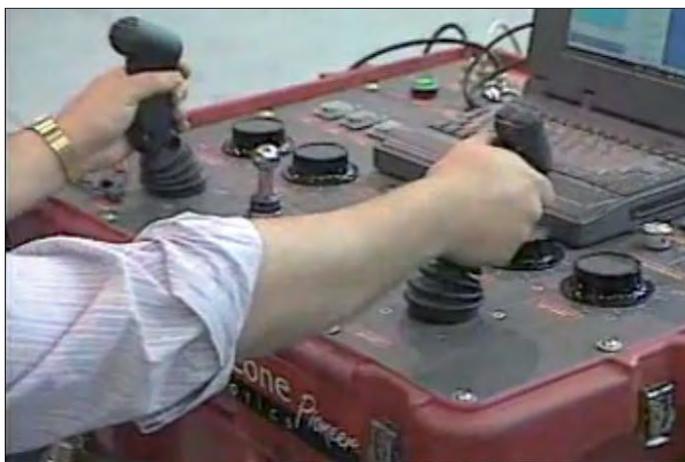
Рис. 47. Пульт управления роботом «Пионер»
