НАЦИОНАЛЬНЫЙ ИССЛЕДОВАТЕЛЬСКИЙ ЦЕНТР
«КУРЧАТОВСКИЙ ИНСТИТУТ»

А.А. БОРОВОЙ, Е.П. ВЕЛИХОВ

ОПЫТ ЧЕРНОБЫЛЯ

ЧАСТЬ 4

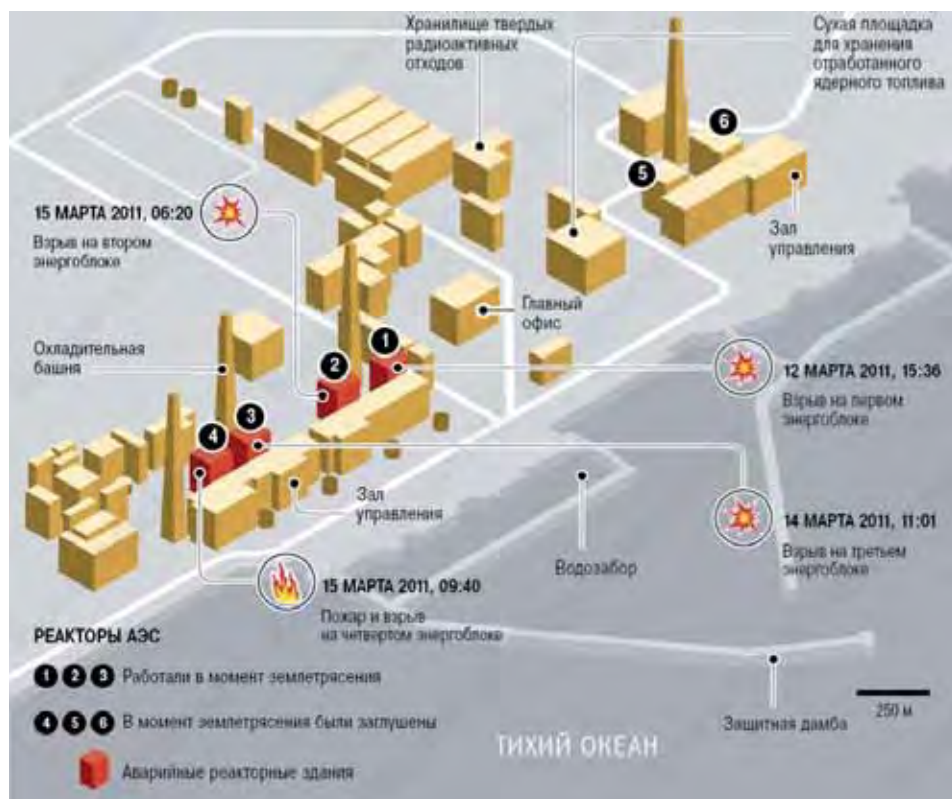
Рис. 3. Состояние энергоблоков АЭС Фукусима Дай-ичи после аварии. На рис. указаны причины разрушения блоков и время, когда это произошло

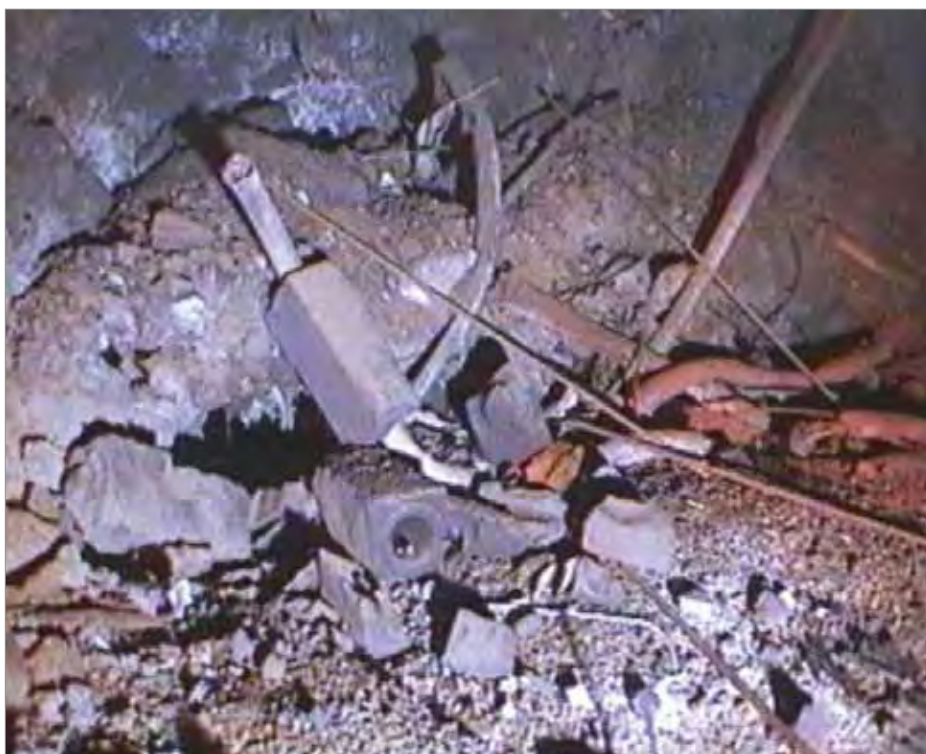
Рис. 3. Разрушенное топливо в пом. 305/2

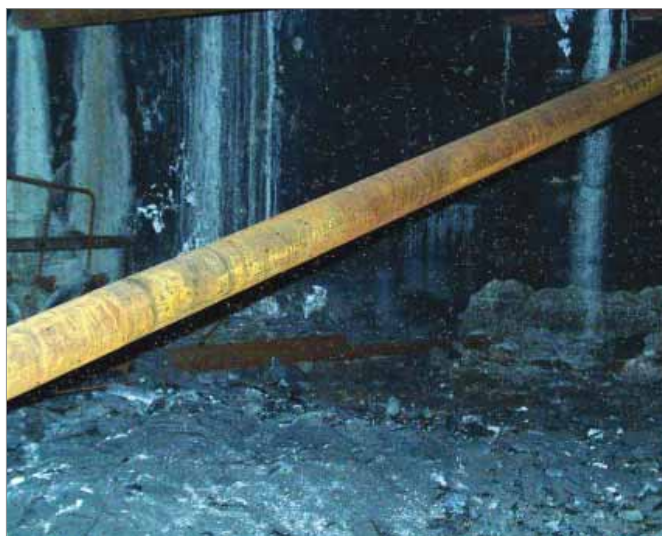
Рис. 14. Пом. 304/3. Обсадная труба скважины, пробуренной из пом. 318/2 (см. пункт 9 на рис. 13 и рис. 12)

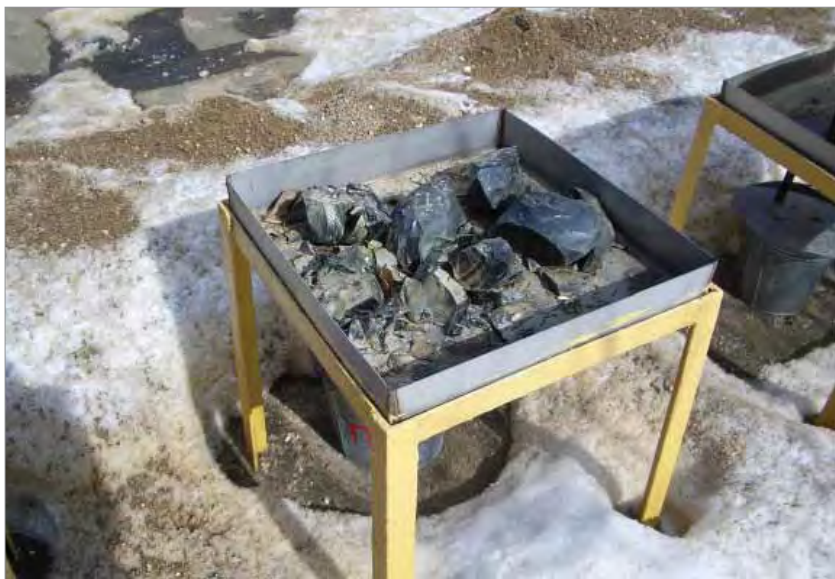
Рис. 33. Разрушение остеклованных РАО при их многолетнем открытом хранении МосНПО «Радон»

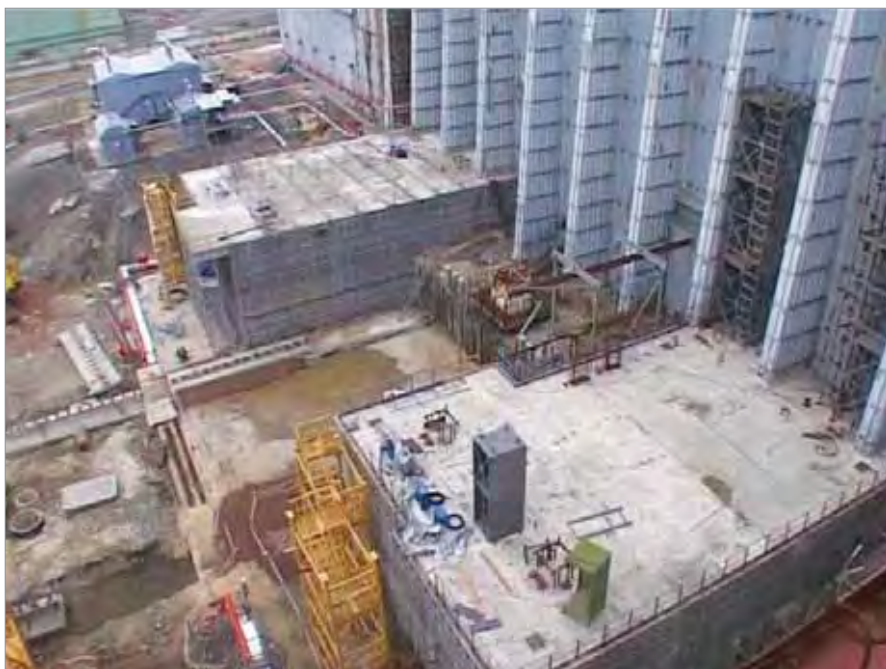
Рис. 5. Строительство фундаментов для МКУ

⁶Фундаменты выполнены в виде двух монолитных железобетонных массивов по рядам Ж и П у контрфорсной стены с отметкой верха +14.000. Они опираются на монолитную железобетонную плиту с отметкой верха +6.600 и частично с восточной стороны — на фундамент контрфорсной стены (рис. 3 и 5).

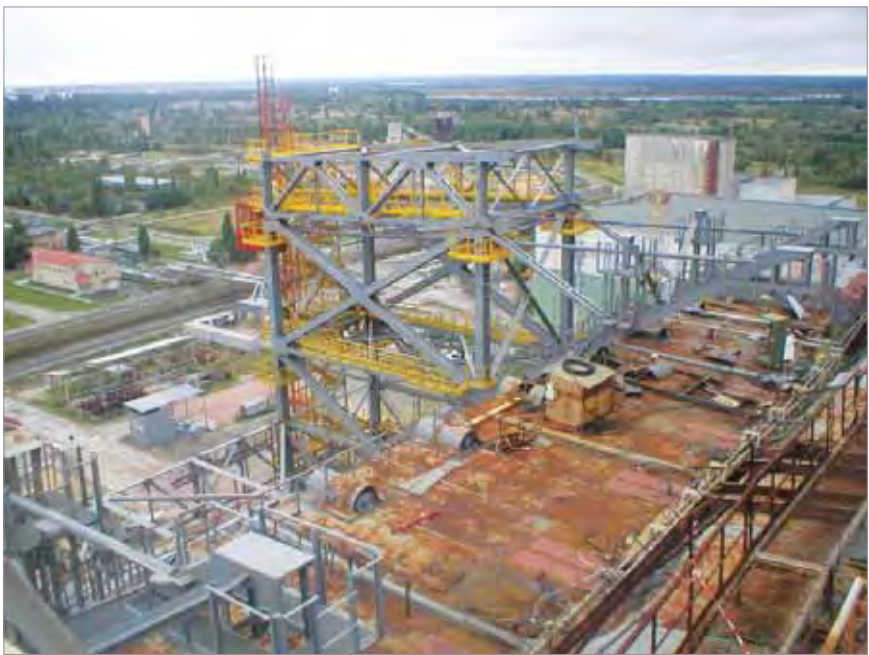
Рис. 6. Вид сверху на конструкции усиления

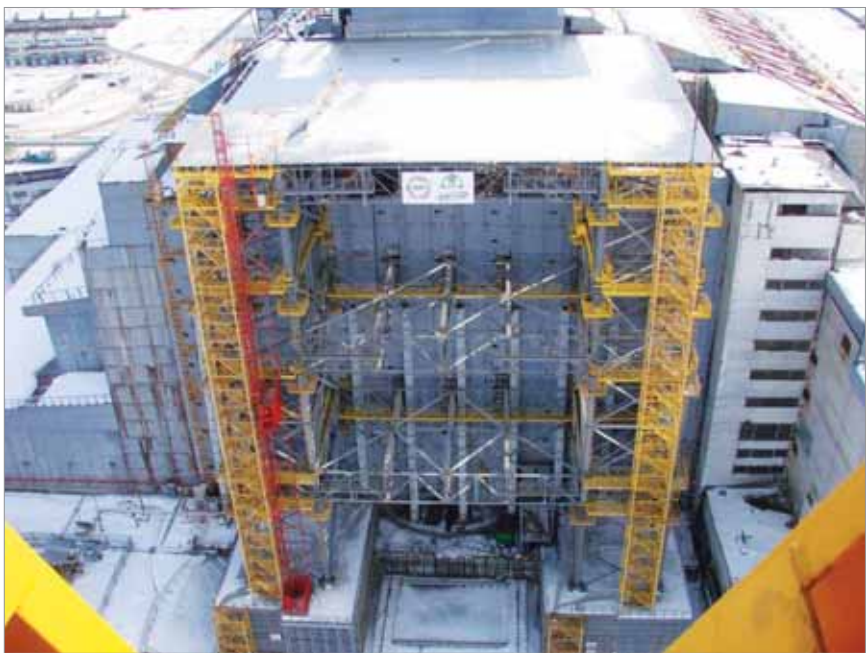
Рис. 7. Металлическое кровельное покрытие МКУ

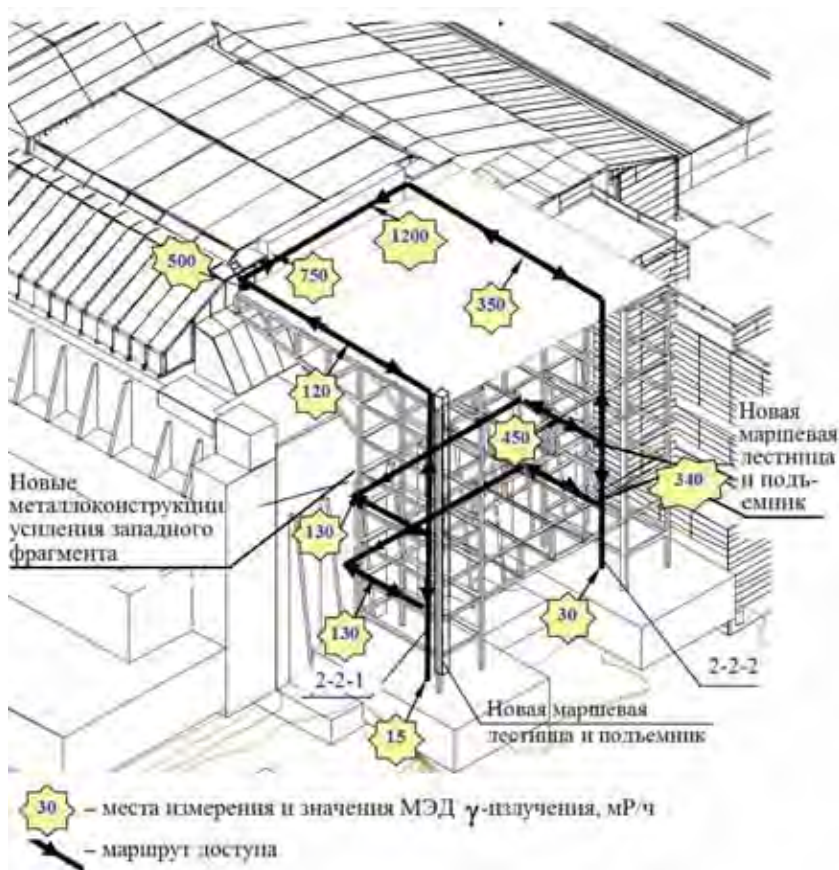
Рис. 8. Мероприятие № 2. Пути доступа в зону производства работ по западному фрагменту. Радиационная обстановка на маршрутах

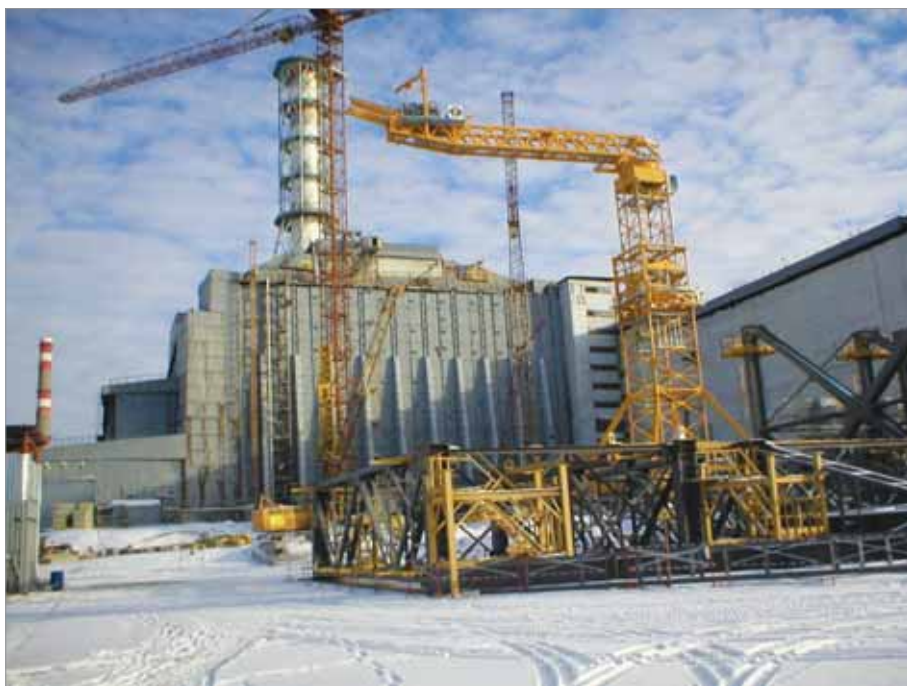
Рис. 10. Мероприятие № 2. Монтаж башенного крана «Potain» (грузоподъемностью 80 т). С его помощью на площадке укрупнительной сборки (в пределах локальной зоны) собирались блоки МКУ весом до 70 т. Затем эти блоки переносились в монтажную зону

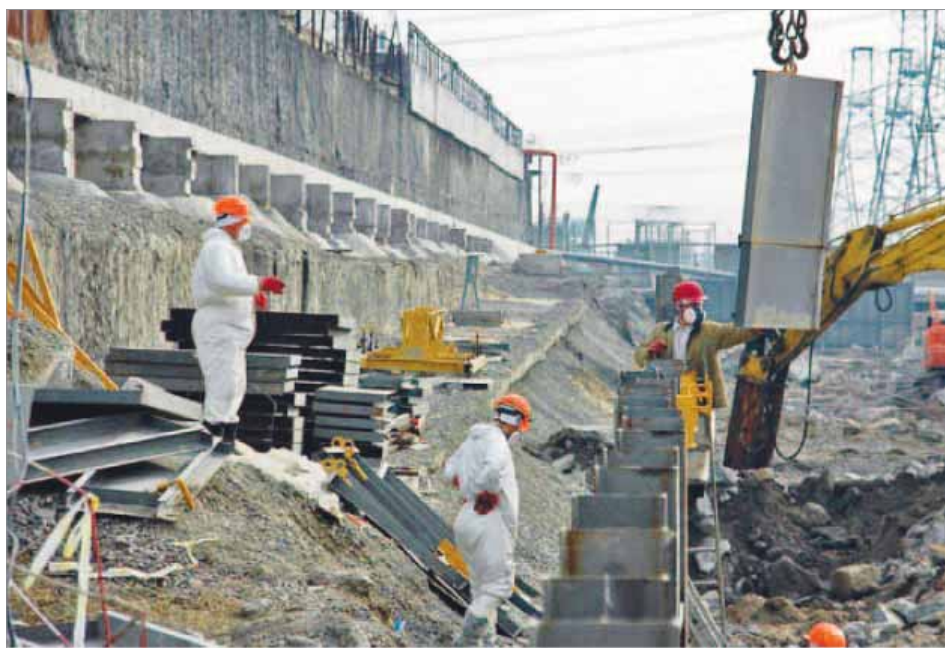
Рис. 8. Разрушение бермы «пионерной стены» [13]

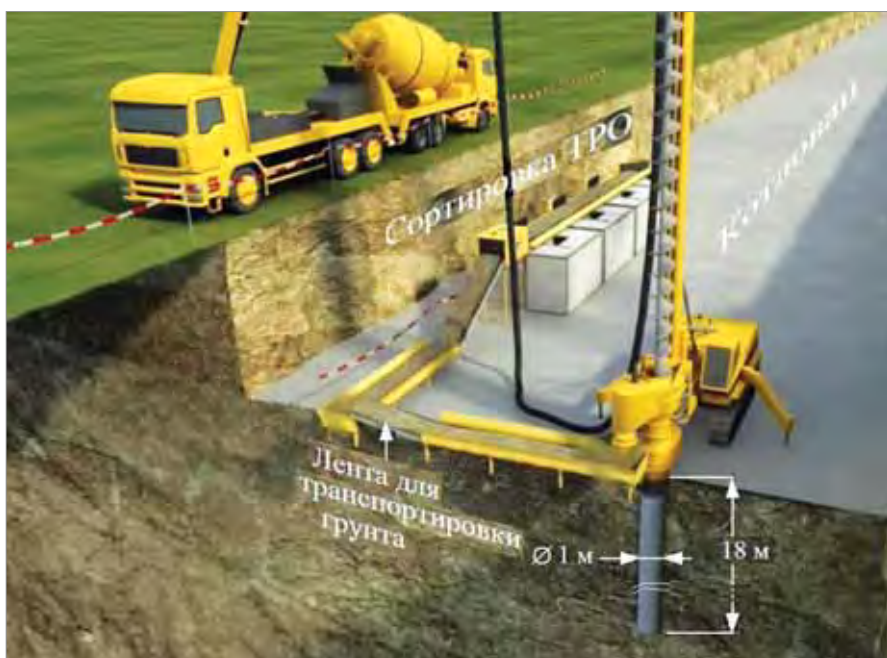
Рис. 9. Постановка в траншеях свай под фундамент с использованием буроинъекционной⁸ технологии. Вынутый грунт проходит сортировку по степени радиоактивности и загружается в контейнеры (см. слайд из [12])

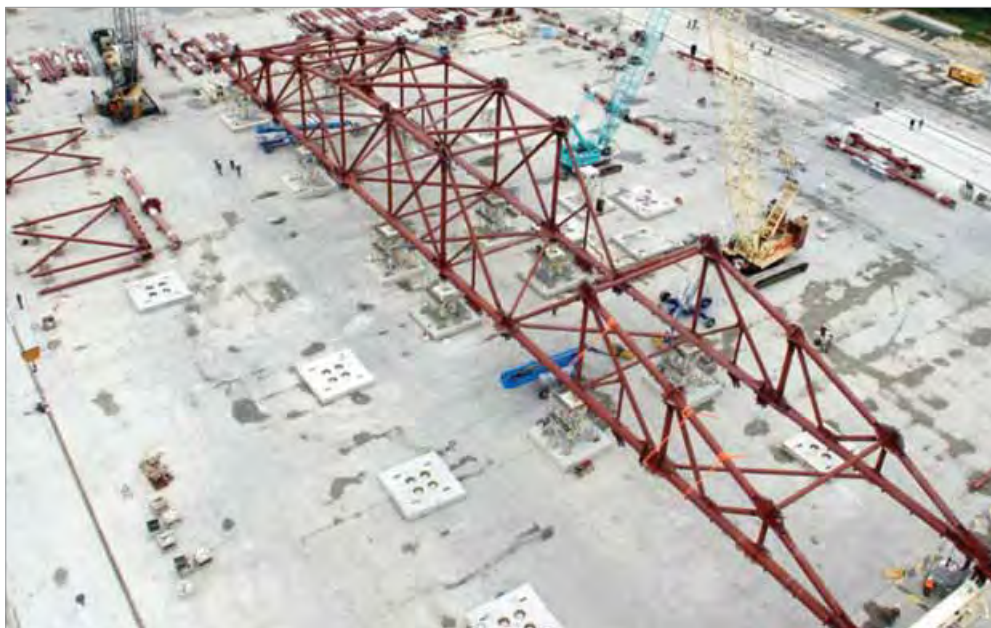
Рис. 12. Каркасы двух первых сегментов «Арки» соединены друг с другом. Каждый сегмент весит в среднем 300 т и достигает 25 м в высоту [14]

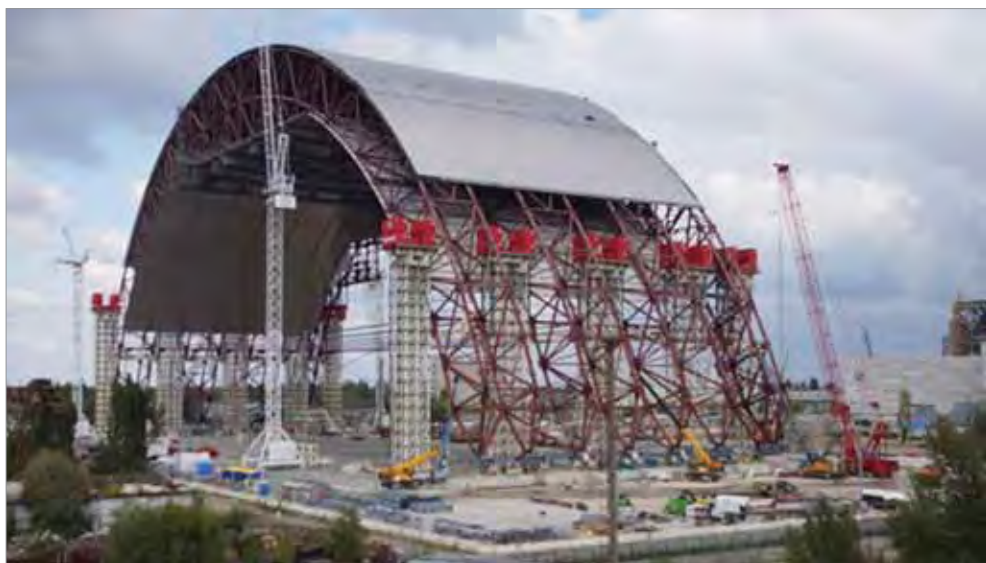
Рис. 18. 3-й подъем завершен 11 октября 2013 года (сняты тросы гидравлических подъемников, нагрузка передана на фундаменты монтажной зоны) [14]

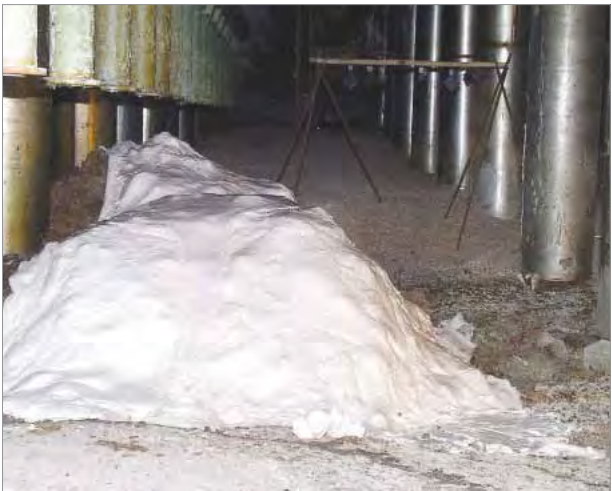
Рис. 9. «Куча» в ББ-1 после нанесения слоя ЭКОР для предотвращения разрушения поверхности ЛТСМ и распространения пыли

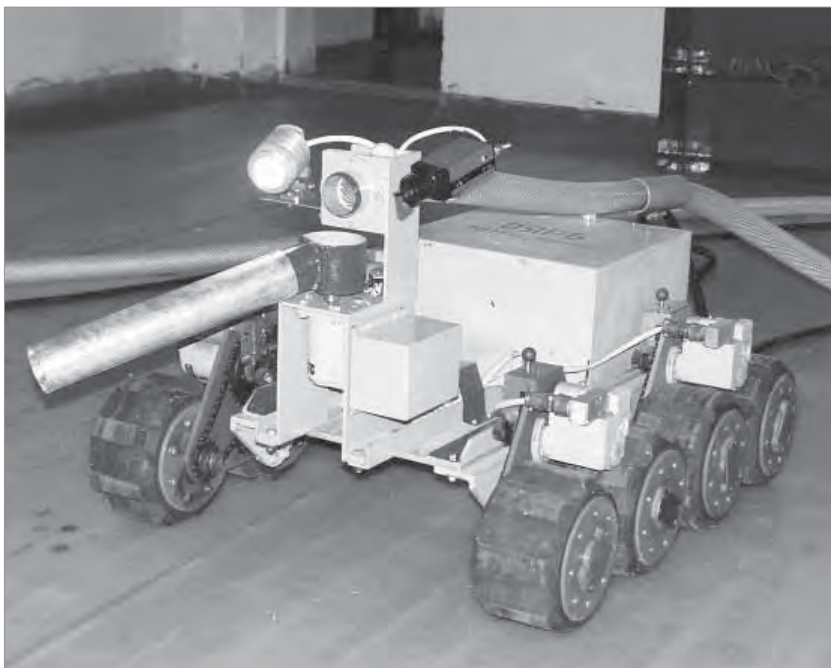
Рис. 14. Модернизированный ТР-7
