Зодчество Смоленска XII - XIII вв.

OCR Олег Захаренков по книге Н.Н. Воронин, П. А. Раппопорт. Зодчество Смоленска XII - XIII вв. Ленинград, "Наука", ленинградское отделение, 1979 г.

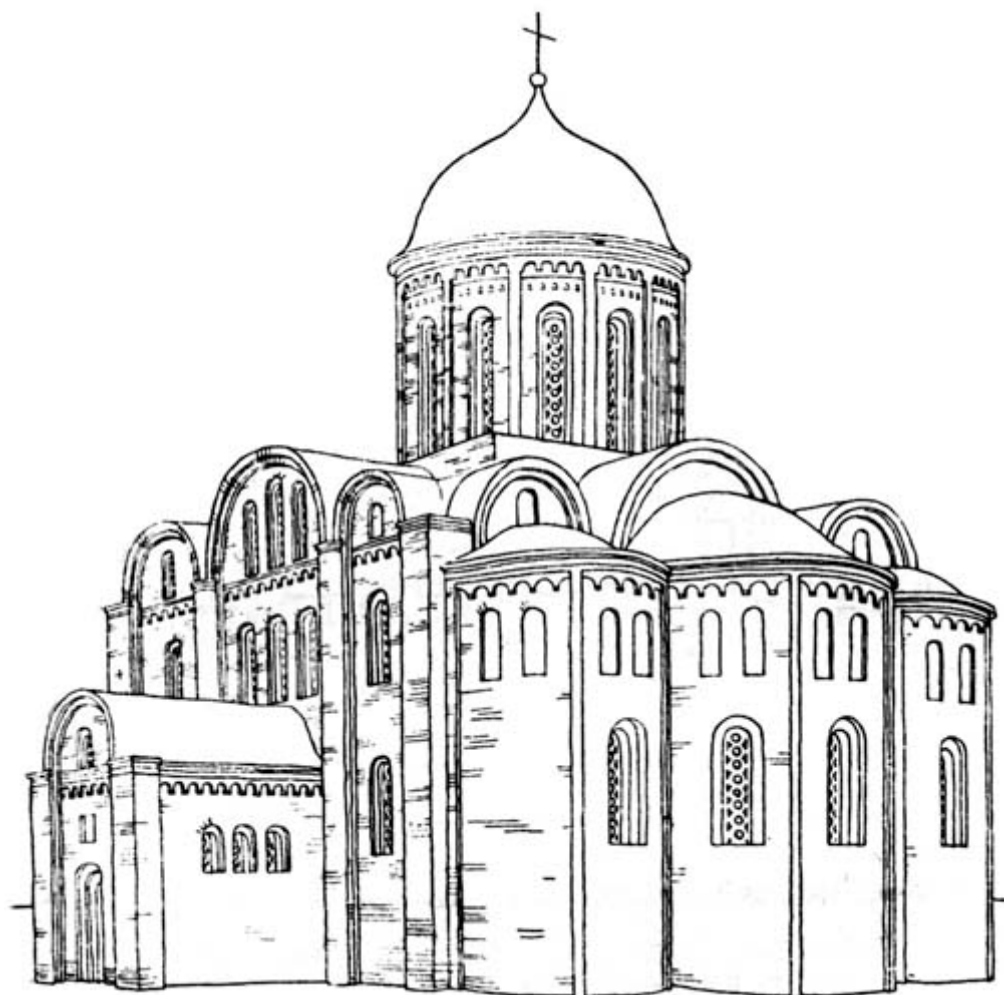
Рис. 34

Церковь Петра и Павла. Реконструкция I-го этапа

стены этой ранней пристройки. Выяснилось, таким образом, что до сооружения южной галереи с её приделом к среднему, уже затёртому раствором членению фасада храма примыкал небольшой притвор (внутри 4.5 x 5.4 м) с плоскими лопатками на углах. Видимо, задача притвора - быть небольшой усыпальницей: три сложенные одновременно подпольные гробницы строго вписаны в его габариты и сходны с ним по плинфе и раствору.²¹⁾ Кусочки грунта с росписью в растворе придела и бывшая в употреблении плинфа в его кладке и происходят от разобранного древнего притвора, который был, вероятно, украшен росписью.²²⁾ Вид храма на этом раннем этапе представлен на рис. 34.

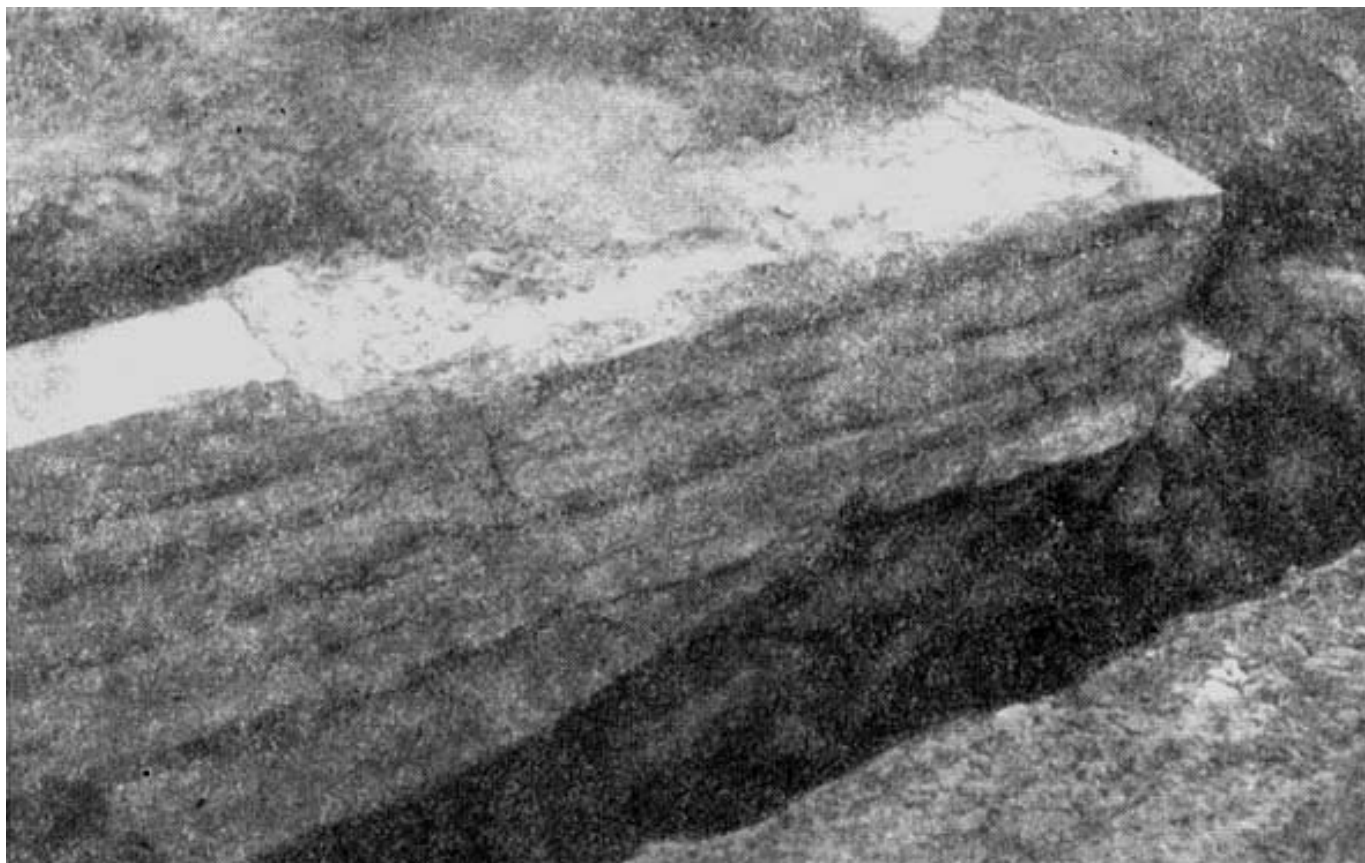
Рис. 39

Ленточный фундамент в устье северной апсиды

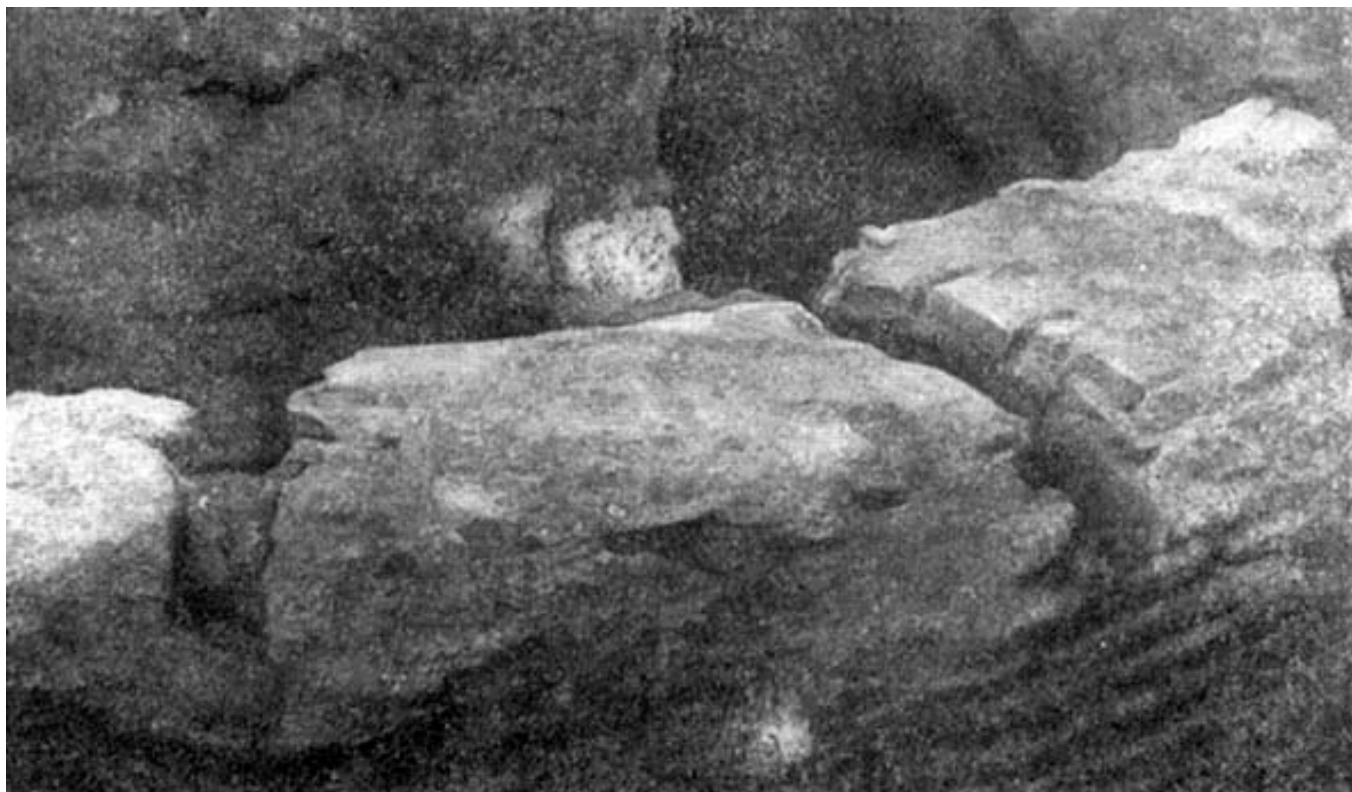
Рис. 42

Каналы от пальцев лесов в стенке центральной апсиды

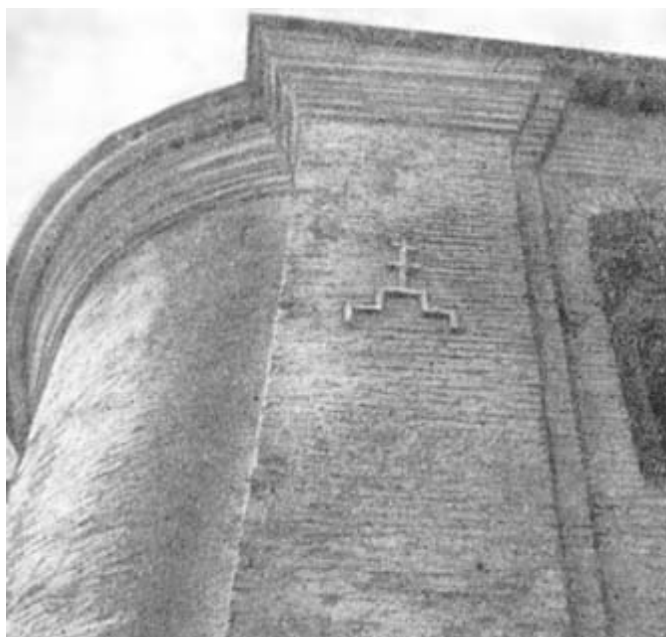
Рис. 55

Крест на угловой северо-восточной лопатке

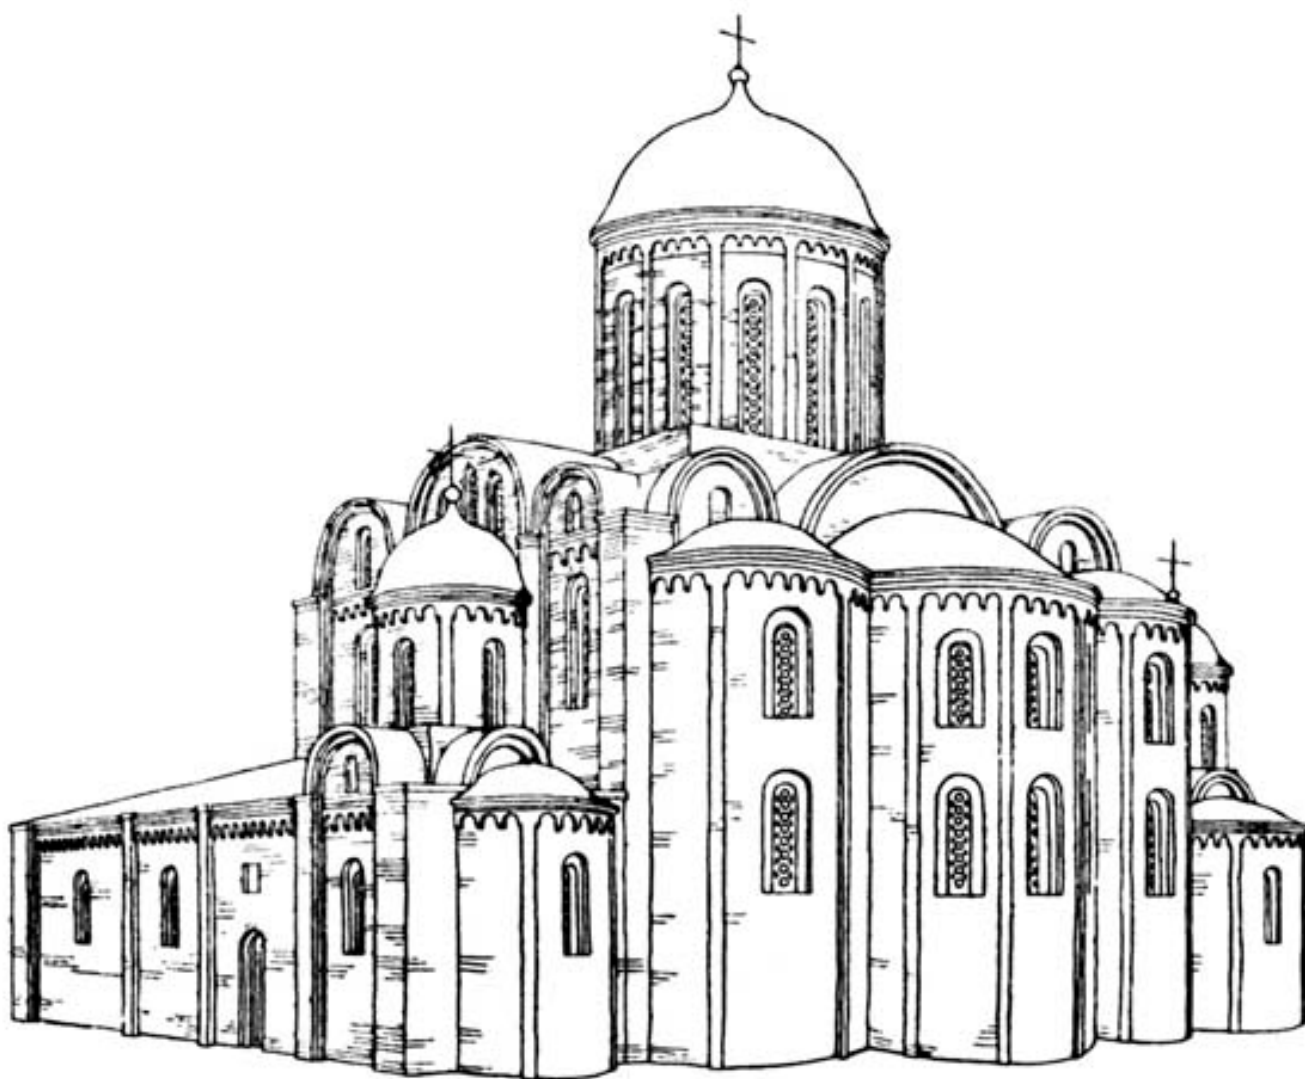
*Рис. 64
Церковь Ивана Богослова. Реконструкция*

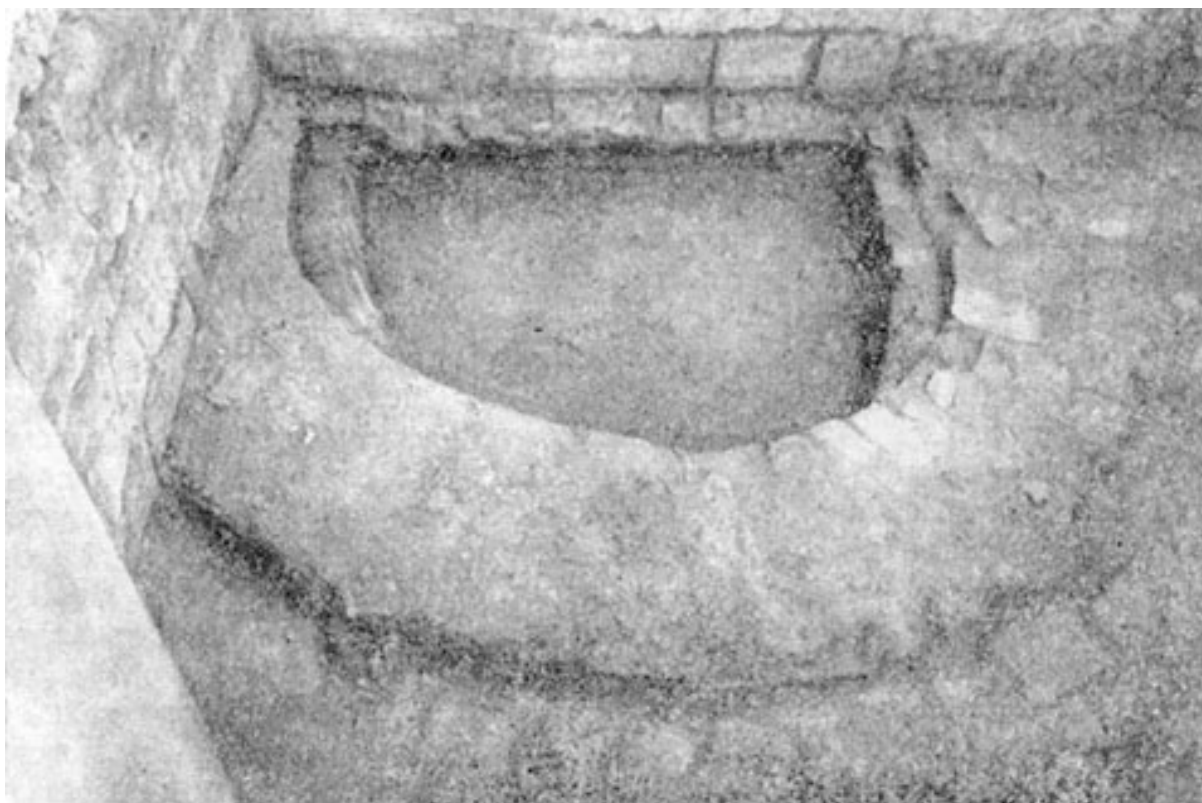
Рис. 90
Остатки алтарной апсиды северного притвора

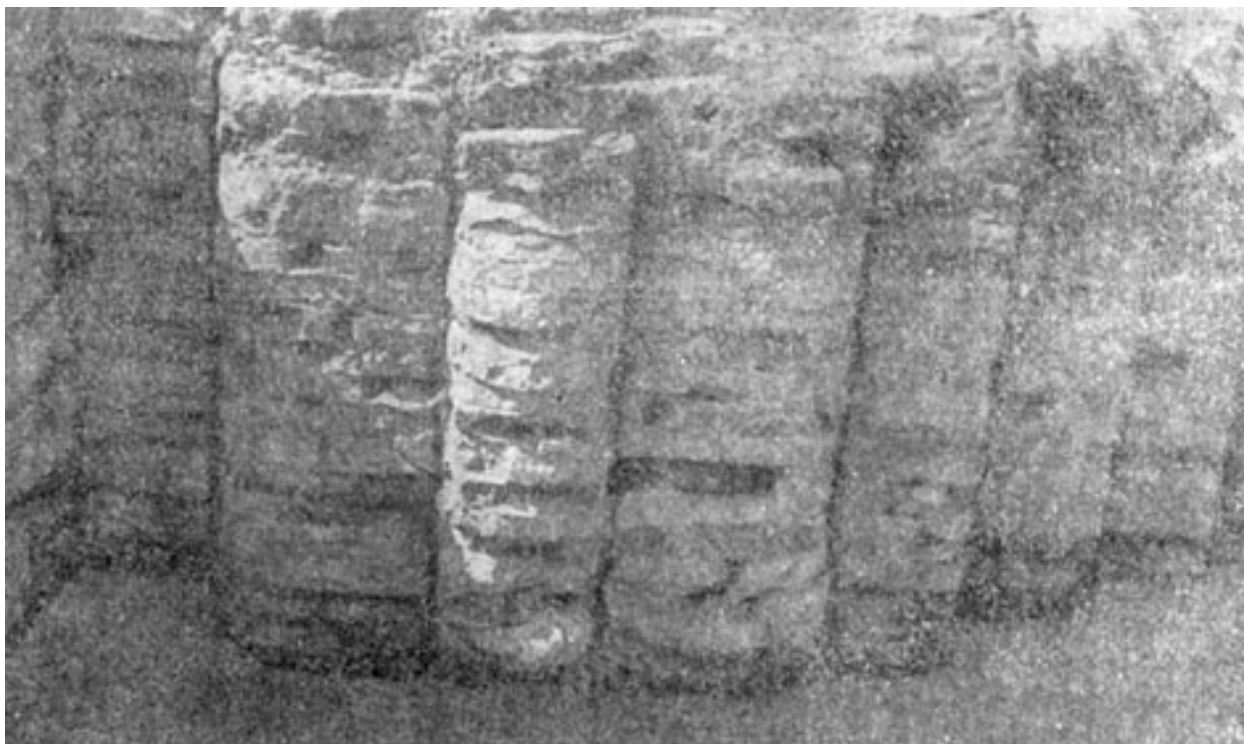
Рис. 114
Восточная пилястра восточного угла северного притвора

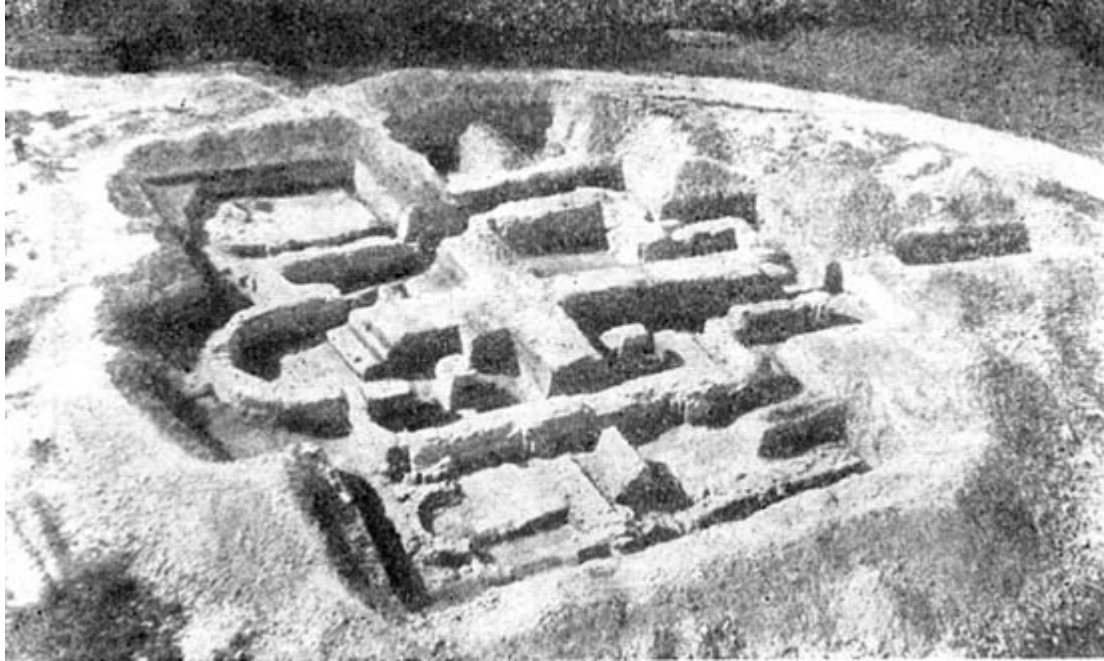
Рис. 135
Спасский собор в процессе раскопок. Вид сверху
