С. А. ВЫСОЦКИЙ

# ЗОЛОТЫЕ ВОРОТА В КИЕВЕ

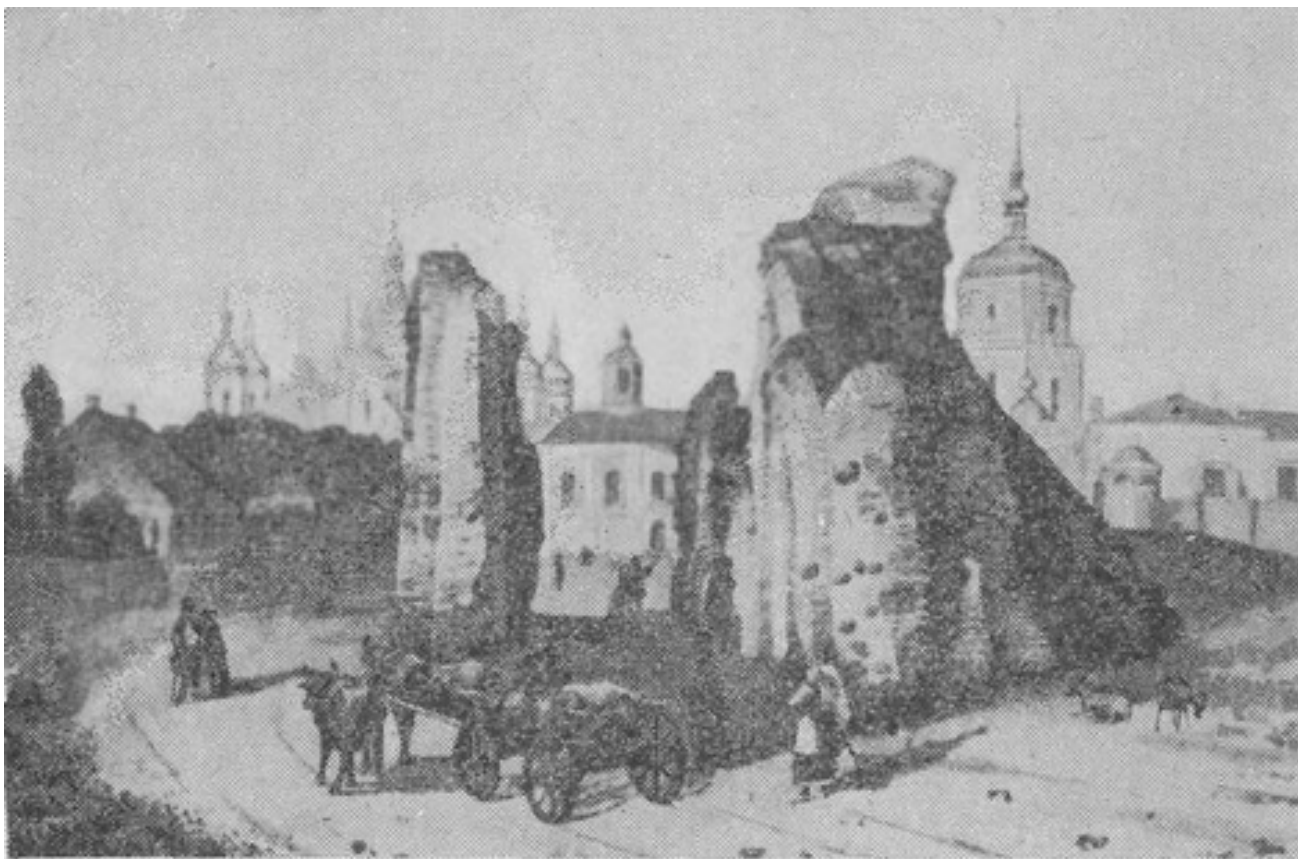
Золотые ворота в Киеве. Рисунок М. Сажина (1848).

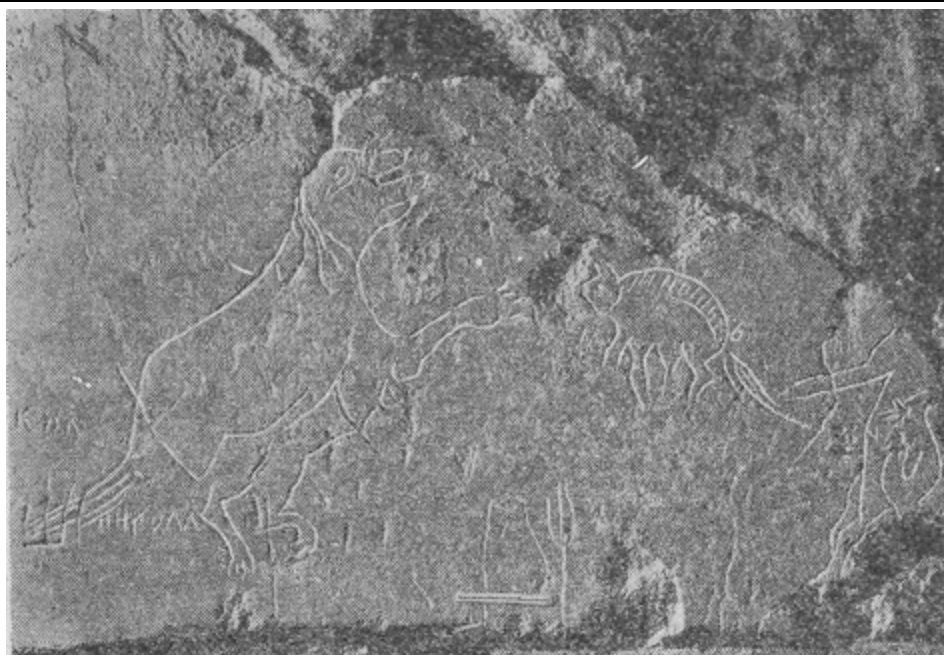
Охота на вепря. Граффити XI в. на западной стене Золотых ворот.

На стенах Золотых ворот граффити XI–XII вв. оказалось мало: всего несколько фрагментов надписей и один поврежденный рисунок. Он выцарапан на обмозке западной стены каким-то острым предметом и изображает охоту на вепря. В центре композиции — оцетинившийся вепрь, слева от него — непропорционально большого размера гончая, приподнявшаяся на задних лапах и лающая в сторону зверя, позади которого справа — фрагментарно сохранившаяся фигура охотника с копьем в правой руке. Автор рисунка, несмотря на условность композиции и ограниченность средств для ее исполнения, очень реалистично передал характерную позу лающей собаки: ее морда поднята высоко вверх, шея вытянута, длинные уши висят вдоль спины, в открытой пасти вид-

ны крупные зубы и язык. На шее гончей плетенный, по-видимому из кожаных ремешков, ошейник. Передние лапы с длинными когтями вытянуты в сторону зверя.

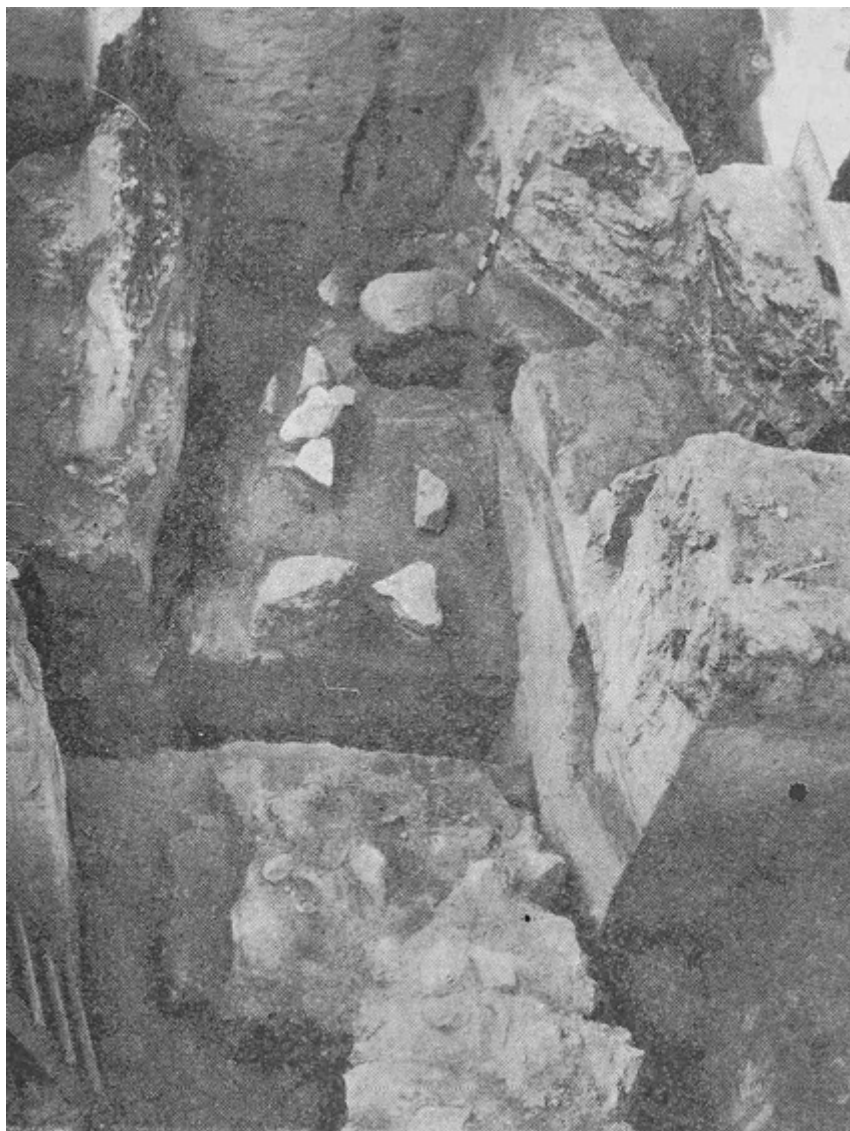
Остатки фундамента южной части западной стены Золотых ворот (1972).

Так было установлено, что внутри проезда находились арки трех разных высот: 8,43; 11,12; 13,36 м.

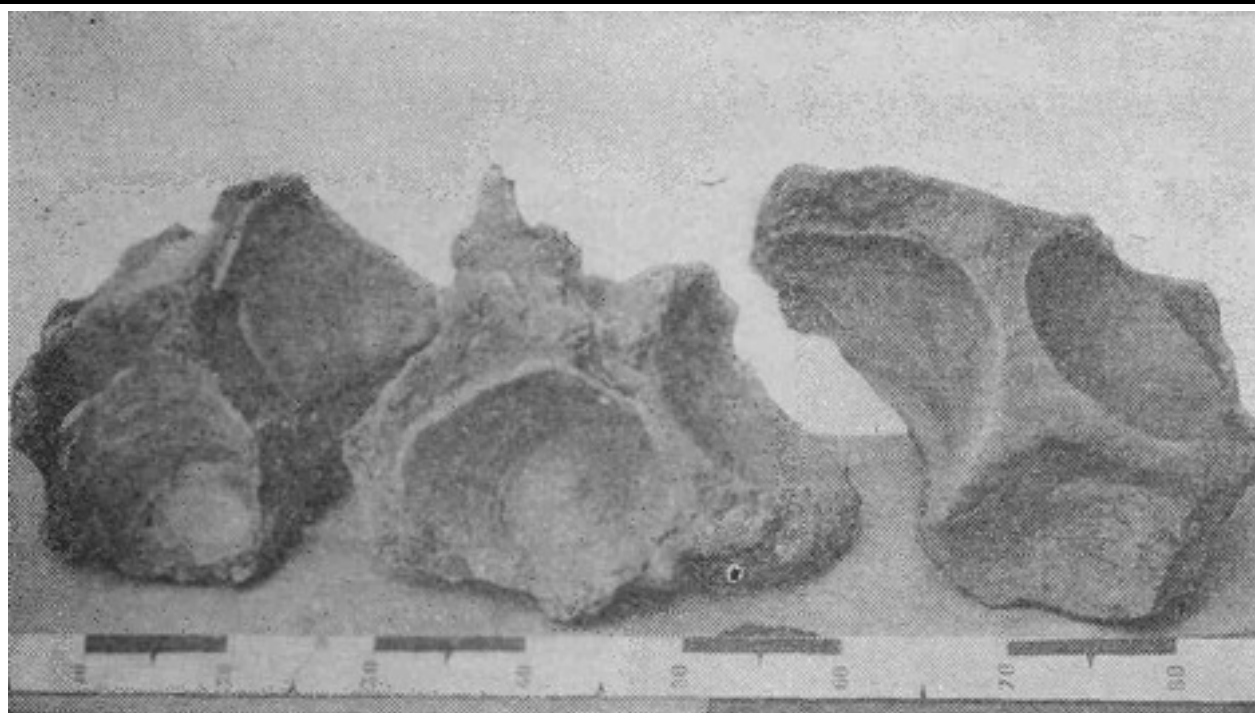
Сосуды-голосники XI в., вмурованные в раствор (1972—1973).

вались при строительстве Золотых ворот для облегчения сводов как проезда, так и надвратного храма.

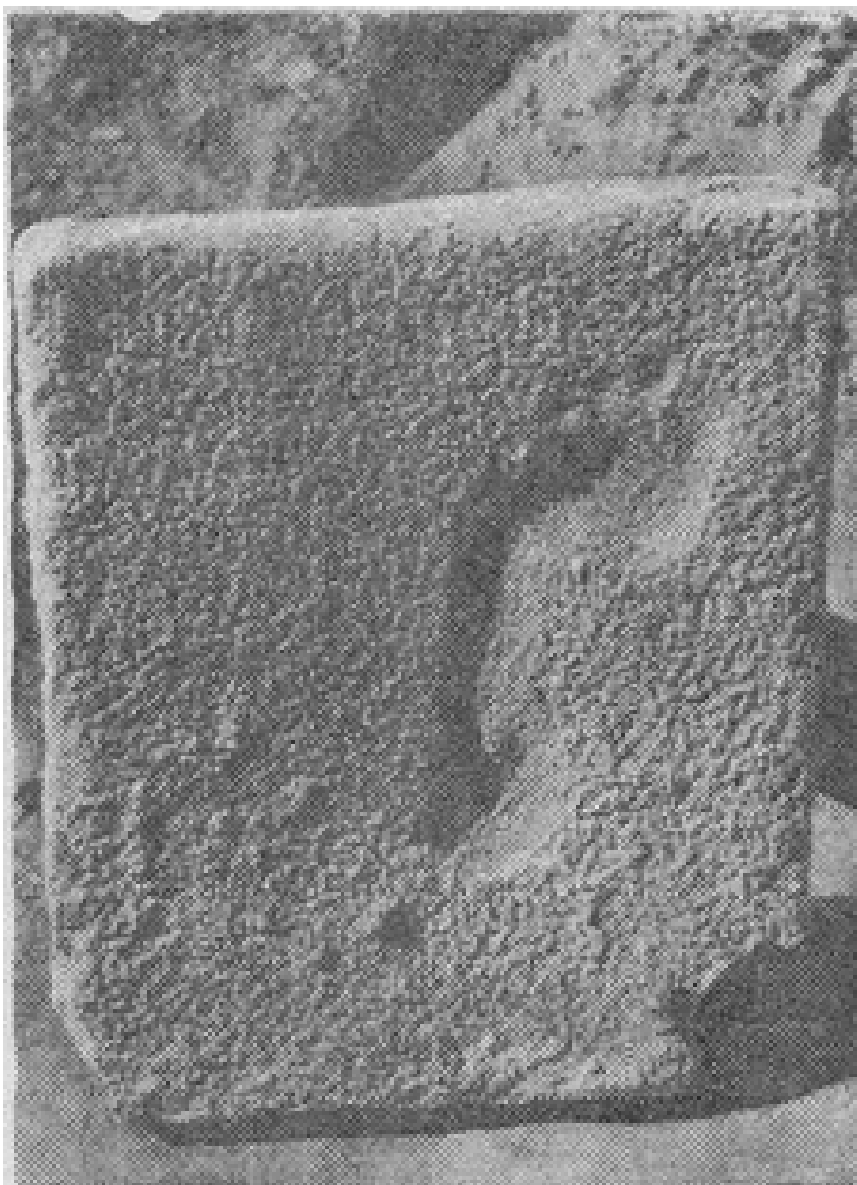
Отпечаток ноги и следы дождевых капель на кирпиче-плинфе XI в. (1972—1973).

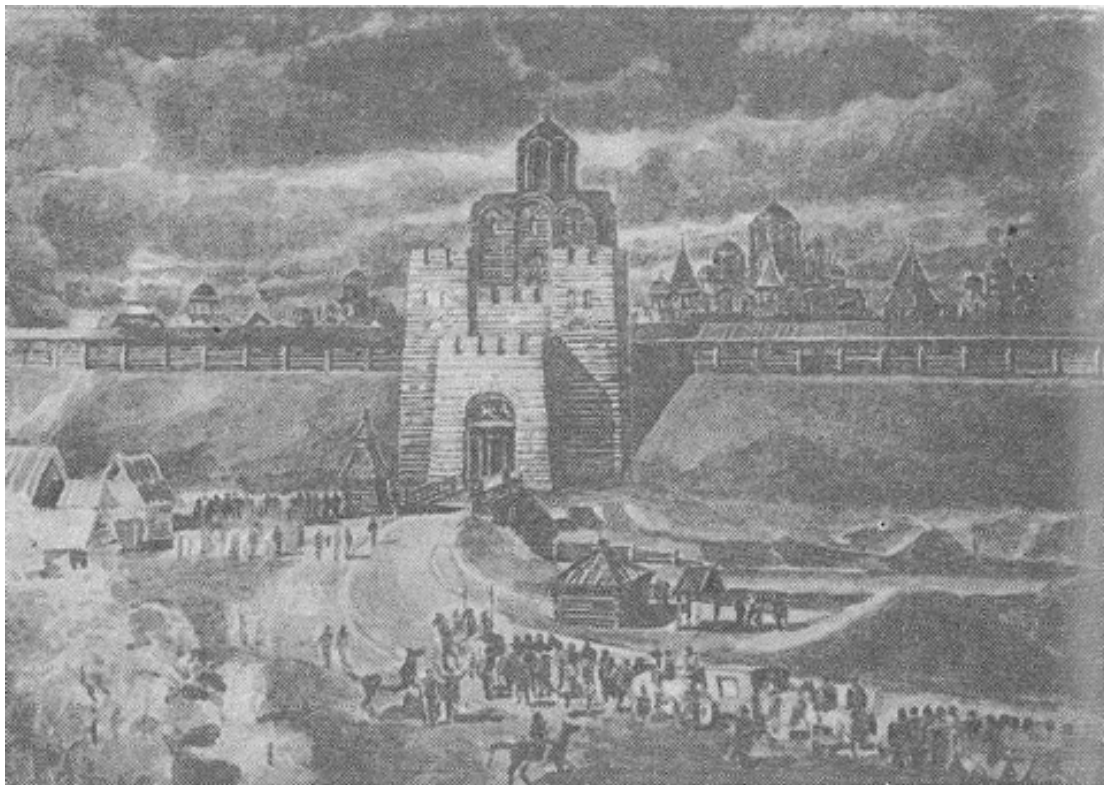
Золотые ворота в Киеве. Реконструкция Е. Корж.

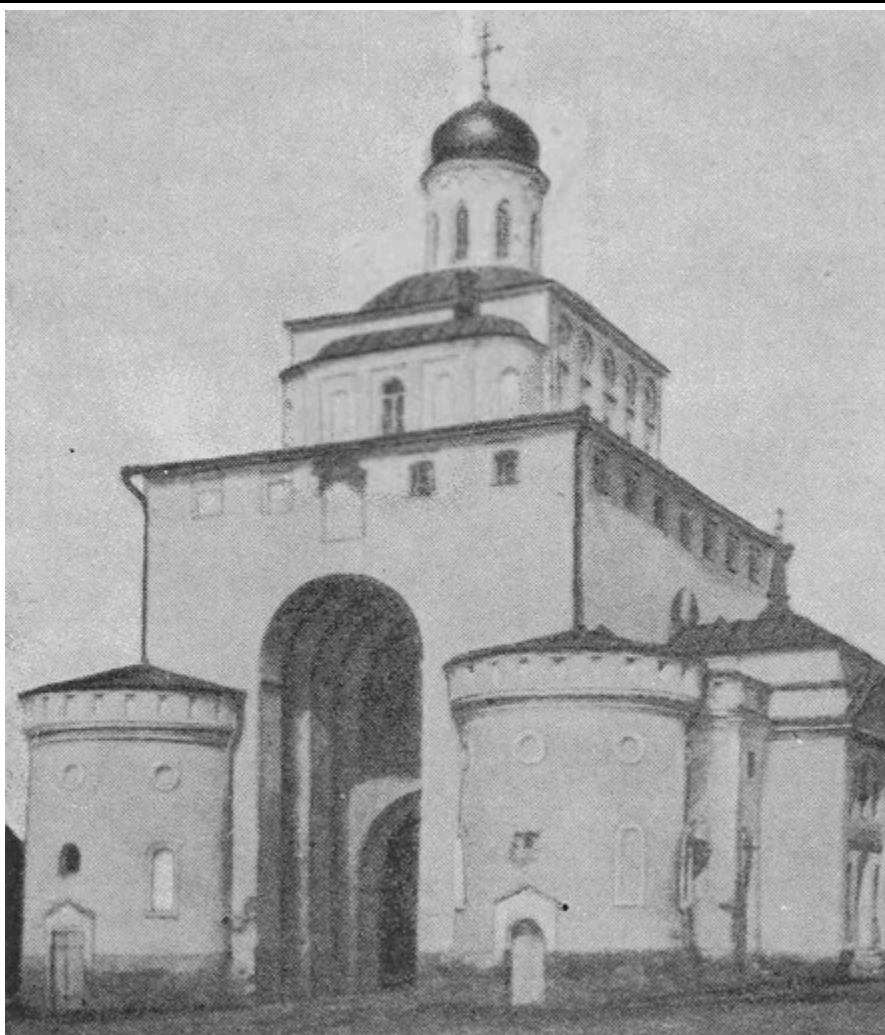
Золотые ворота во Владимире на Клязьме (1164). Вид с запада. (С обеих сторон — круглые башни, пристройки XIX в.).

Это тем более любопытно, если принять во внимание, что оба названия восходят к глубокой древности и относятся к близким по композиции и размерам постройкам. Дополняется это сходство и посвящением надвратных храмов богородице.

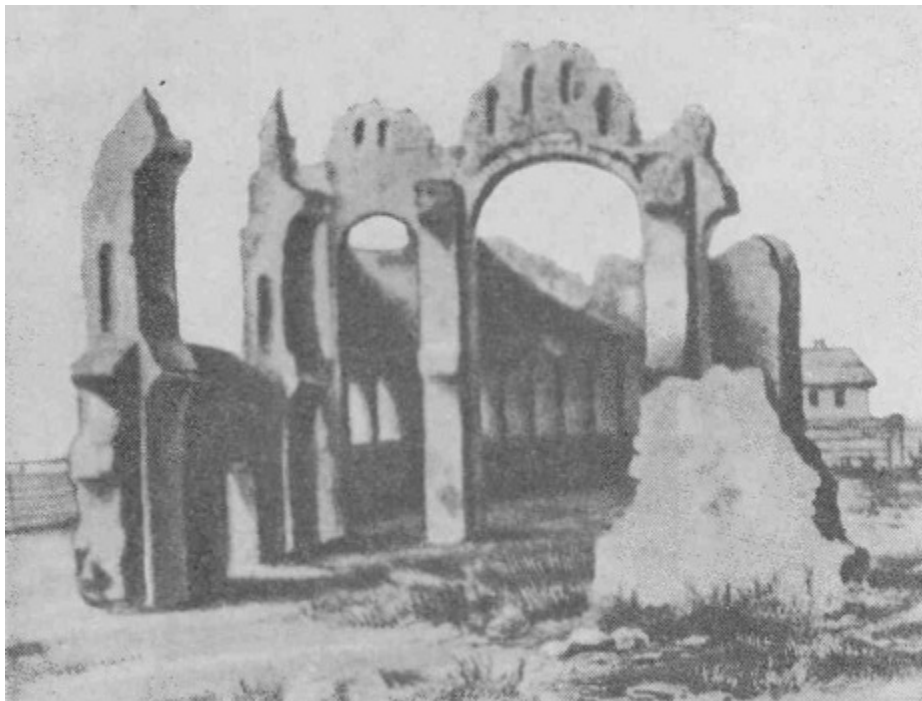
Церковь Василия в г. Овруче (XII в.). Вид руин с запада до восстановления.

или частично сохранились, а другие бесследно исчезли? Оказывается, уцелели те, которые из «мертвых» руин, в результате восстановлений и ремонтов, были превращены снова в «живые», функционирующие постройки. Так, в 1643 г. Петр Могила восстановил остатки церкви Спаса в с. Берестове (конец XI — начало XII в.), благодаря чему она и дошла до нашего времени. Реставрированная в 20-х годах П. Покрышкиным, она находится сейчас в хорошем состоянии.
