АВАРИИ И ИНЦИДЕНТЫ НА АТОМНЫХ ЭЛЕКТРОСТАНЦИЯХ

**Учебное пособие по курсам
«АТОМНЫЕ ЭЛЕКТРОСТАНЦИИ»,
«НАДЕЖНОСТЬ И БЕЗОПАСНОСТЬ АЭС»**

Аварии и инциденты на атомных электростанциях. Учебное пособие под общей редакцией д.ф.-м.н., профессора С.П.Соловьева. Обнинск, ИАТЭ, 1992, 300 с.

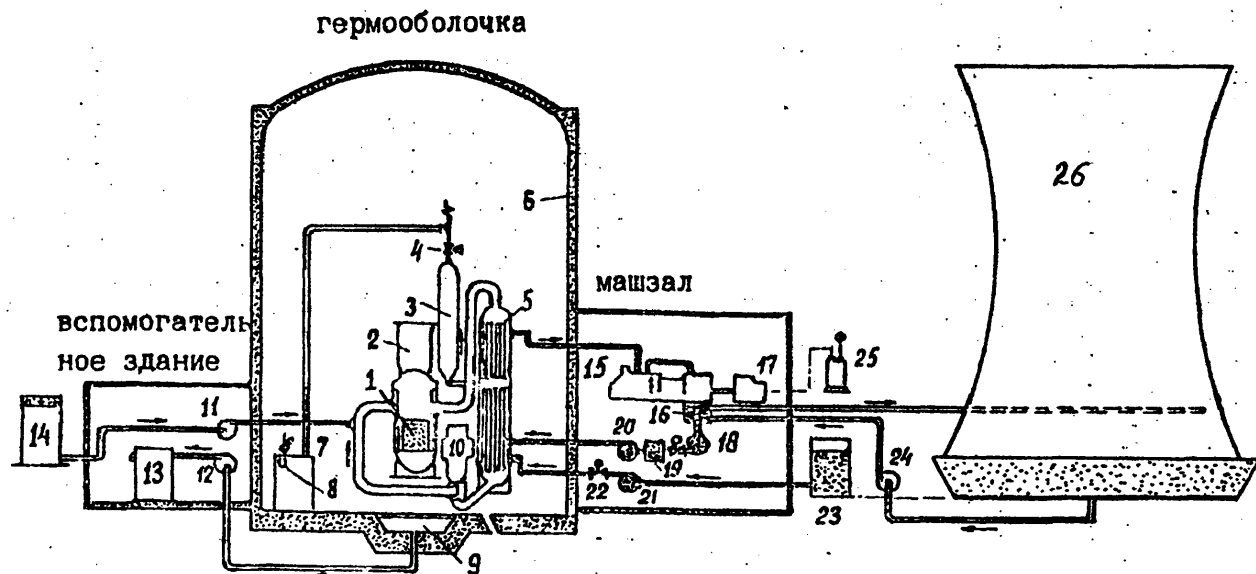
Рис.3.1. Схема энергоблока ТМА-2 (петля "А")

Согласно этим данным, авария началась с выключения конденсатного насоса (КН), находящегося на линии с ПН 2-го контура, которые в связи с этим должны были отключиться и отключились. Эта ситуация, связанная с прекращением подачи ПВ в ПГ и, значит, с прекращением отбора тепла от I-го контура, привела, согласно проекту, к немедленному отключению турбины и запуску всех трех вспомогательных питательных насосов (ВПН) 2-го контура для предотвращения роста температуры и давления в I-м контуре.

Через 30 с ВПН вышли на рабочий режим, однако, как выяснилось позднее, запорные клапаны на линии подпитки 2-го контура от этих насосов, которые при эксплуатационных условиях должны быть открыты и которые по программе ранее проведенных испытаний закрывались, почему-то оказались закрытыми, в результате чего вода в ПГ так и

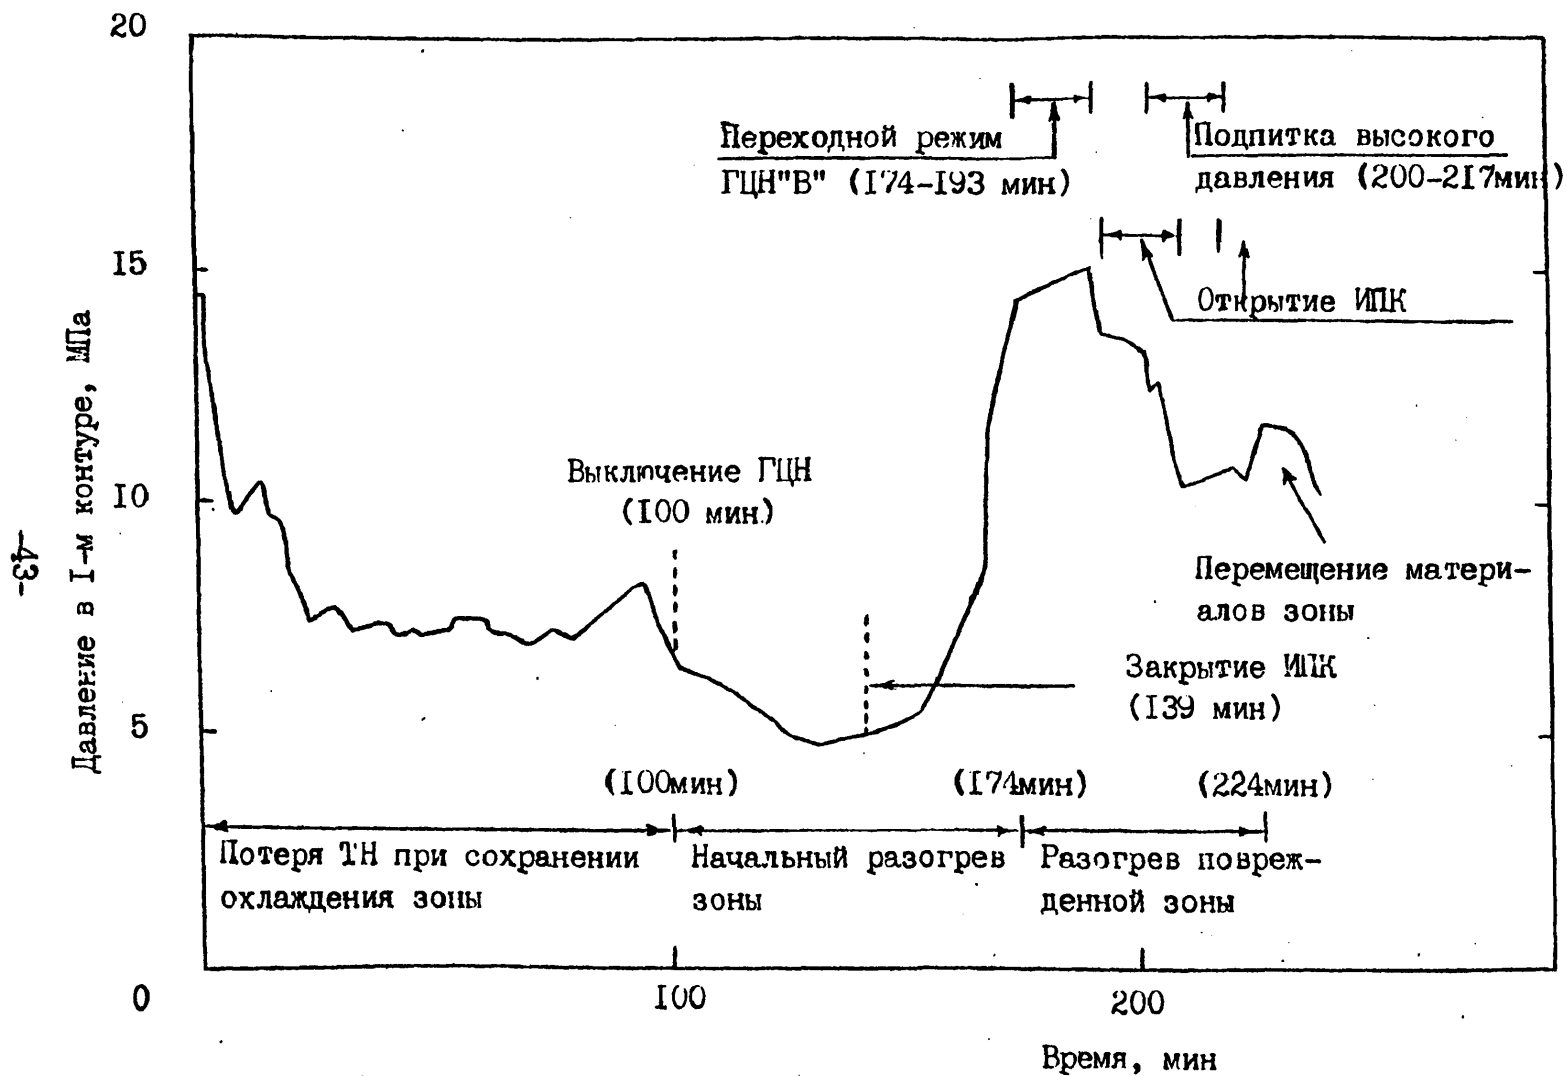
Рис.3.2. Основные этапы и события при аварии на ТМА-2

На рис 3.2 показана динамика изменения давления в I-м контуре на всех стадиях развития аварии с указанием ее основных этапов.

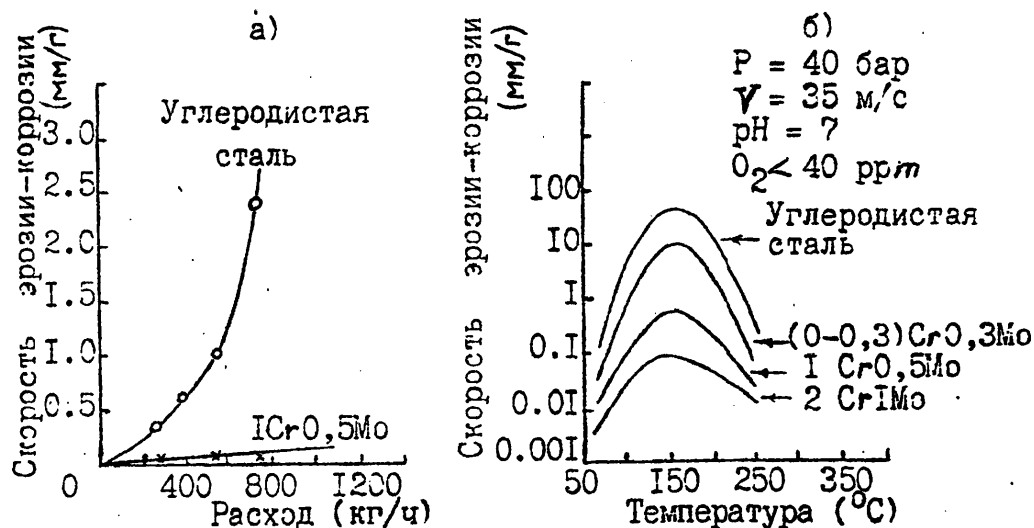
Рис. 3.6. Зависимость эрозионно - коррозионного износа углеродистой и легированных сталей от потока воды (а) и температуры (б)

сталей к износу значительно (в несколько раз) повышается при наличии 1-2% Cr и Mo в качестве легирующих элементов стали (см. рис. 3.6), тогда как разрушенная труба на АЭС "Сери" отличалась необычно малым содержанием этих элементов ($< 0.02\%$). Поэтому, в частности, в Великобритании взят курс на изготовление трубопроводов из стали, содержащей 2.25% Cr и 1% Mo .

Несомненно также влияние кислорода в воде и водно-химического режима на износ трубопроводов, который для мягких сталей велик при pH ниже 5 или между 7-9. И хотя на АЭС "Сери" pH поддерживался между 8.8 и 9.2, локальные колебания pH были, несомненно, много больше. Поэтому для ограничения вредного влияния среды необходимо гарантированное поддержание pH в пределах 9.0-9.5.

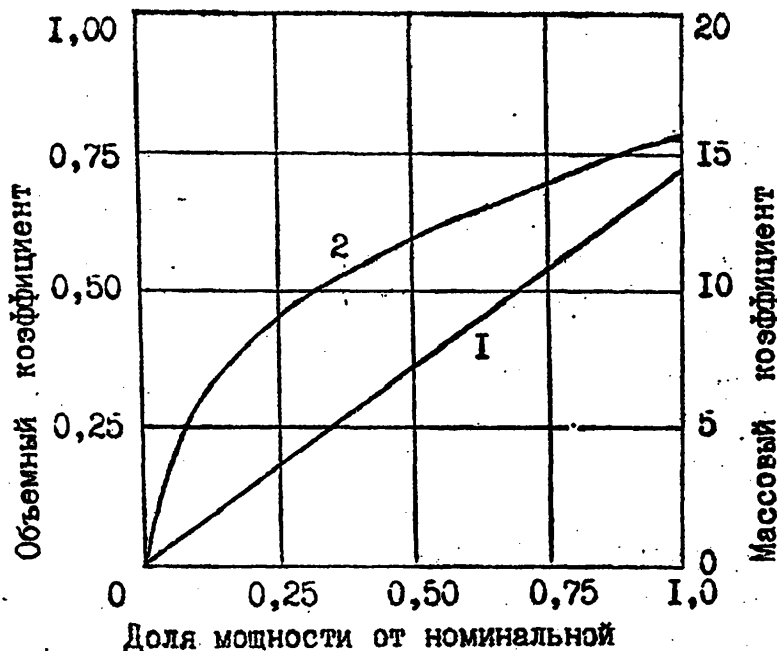
Рис.4.3. Массовый (I) и объемный (2) паровые пустотные коэффициенты воды в зависимости от мощности реактора РБМК

По мнению Дятлова, причина, почему реактор стал опасным, может быть понята из рис.4.3, откуда следует, что при малой мощности ее приращение дает увеличение объема пара в ТН во много раз больше, чем такое же приращение при номинальной мощности.

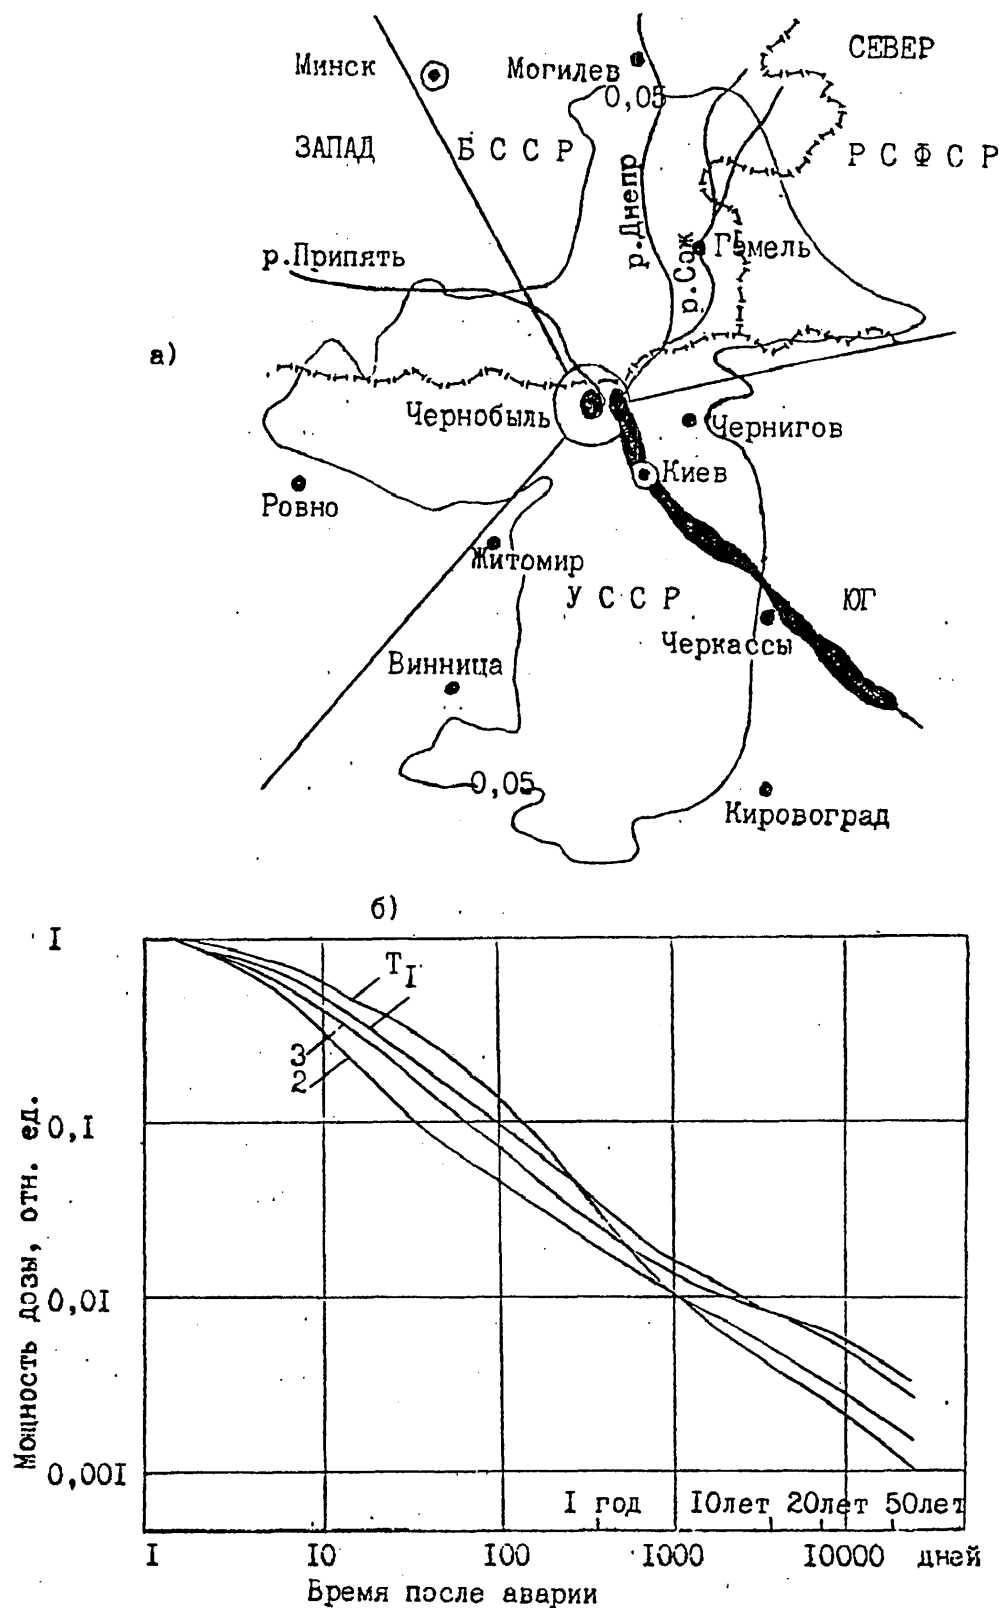
Рис.4.4. Схема загрязнения территорий (а) и изменение мощности дозы со временем в зонах с разной степенью загрязнения (б):
 1 - 10 мР/ч, 2 - от 2 до 10 мР/ч, 3 - от 0,2 до 2 мР/ч;
 Т - теоретическая кривая

На рис. 4.4 б) показаны расчетные кривые спада мощности дозы во времени для суммы РН в разных частях загрязненной территории в секторе "север" (рис. 4.4 а)). Для сравнения показана кривая спада для теоретической суммы РН (кривая Т). Из этого сравнения видно, что для рассматриваемых участков радиоактивного следа прогнозные оценки спада мощности дозы, рассчитанные по реальному составу выпавших РН, могут значительно (до 3-х раз) отличаться от теоретического.

Вне 30-ти километровой зоны имеется территория площадью примерно 2125 км^2 , где уровень загрязненности св-137 колеблется от 5 до 40 Ки/км^2 . Живущие на этой территории 779 тыс. человек получают чистые продукты питания из других регионов и денежную компенсацию. В настоящее время все площади с концентрацией св-137 выше 2 Ки/км^2 рассматриваются как зараженные. Более 3-х млн. человек в этих регионах также получают компенсацию.

только в 30-ти километровой зоне. Карты для Sr-90 дают три различных уровня на общей площади 8000 км²: 3 Ки/км², 2+3 Ки/км² и 1+2 Ки/км².

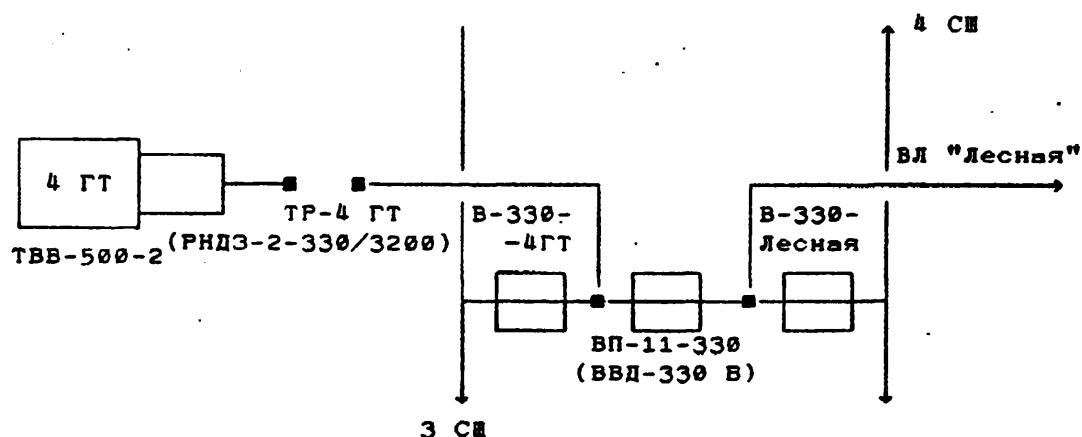
Рис.4.5. Схема подключения турбогенератора

4.3.4.2. Последовательность событий в ходе аварии.

В 20.10, когда частота оборотов ТГ упала до 50-200 об/мин, по неизвестным причинам произошло включение воздушного выключателя ВП-II-330 (рис.4.5), в результате чего Г-4 оказался подключенным к энергосистеме. Так как подача пара на турбину уже не осуществлялась, то генератор после подключения к сети начал работать в моторном режиме, за 15-30 с ТГ разогнался до номинальной частоты вращения 3000 об/мин. и, вследствие большой величины пускового тока, возникшего при включении генератора в моторном режиме, ~3000 мдж энергии выделилось в роторе и обмотках

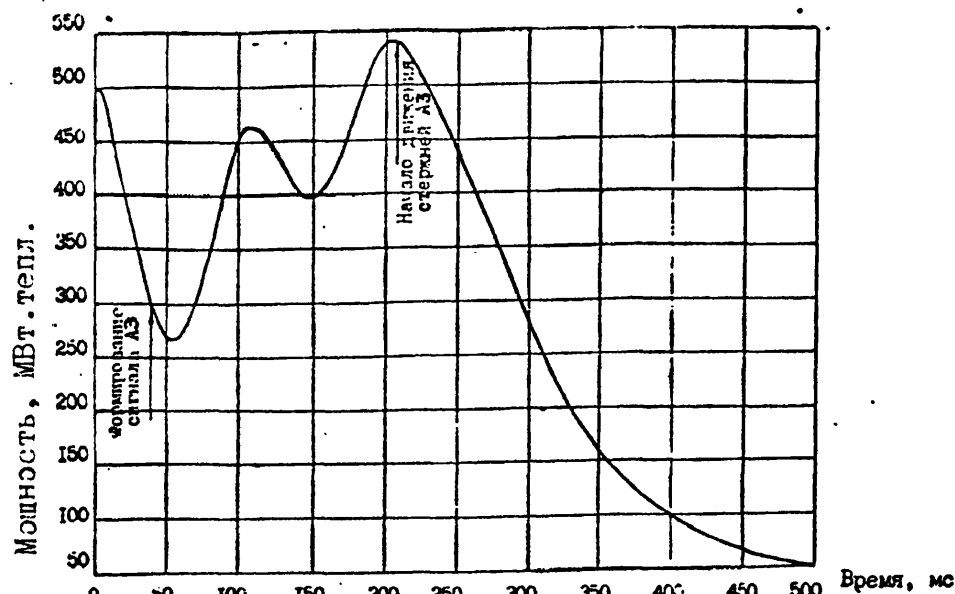
Рис.5.2. Колебания мощности реактора "Феникс" 09.09.90 г.

По указанной причине произошло 4 аварийных остановки реактора: 3 в середине 1989 г. и последняя - 9.09.90 г. Первые две остановки были отнесены за счет помех, возникающих в ионизационных камерах, однако, после второй остановки была смонтирована специальная аппаратура, позволяющая записывать быстротекущие процессы. После 3-й остановки реактор был остановлен на несколько месяцев для поиска причины явления. Характер изменения реактивности представлен на рис.5.2, относящемся, правда, к 4-му случаю. В 3-м процесс совпадал с данными рис. 5.2 по временным параметрам, но отличался меньшими амплитудами колебаний мощности.

Учитывая форму и амплитуду записанных сигналов, в 1989 г. явление было объяснено прохождением через активную зону реактора пузырьков аргона, накопившихся под верхней плитой напорного коллектора (объем пузырей, необходимый для объяснения эффекта, по оценкам, составлял 30–40 л.). Конструкция коллектора действительно не исключает накопление аргона, но для удаления его проектом было предусмотрено шесть специальных "продувочных" устройств. Считали, что оксиды натрия, образовавшиеся в процессе длительного планового ремонта, блокировали зазоры в этих "продувочных" устройствах.

Для обеспечения повторного пуска АЭС эти устройства были модифицированы, а для уверенности, что они не будут снова забиваться, был введен постоянный контроль давления аргона и некоторые другие требования. После этого 27.12.1989 г. надзорными органами было дано разрешение на продолжение эксплуатации "Феникса" на мощности до 500 мвт (тепл.). Однако 09.09.90 г. после нового случая скачка реактивности (рис.5.2.) реактор был остановлен. Этот случай сопровождался значительно большими амплитудами отклонений. Аварийная защита реактора по отрицательному изменению реактивности имеет уставку $-10 \beta/\text{с}$, которая была достигнута на 40-й мс.

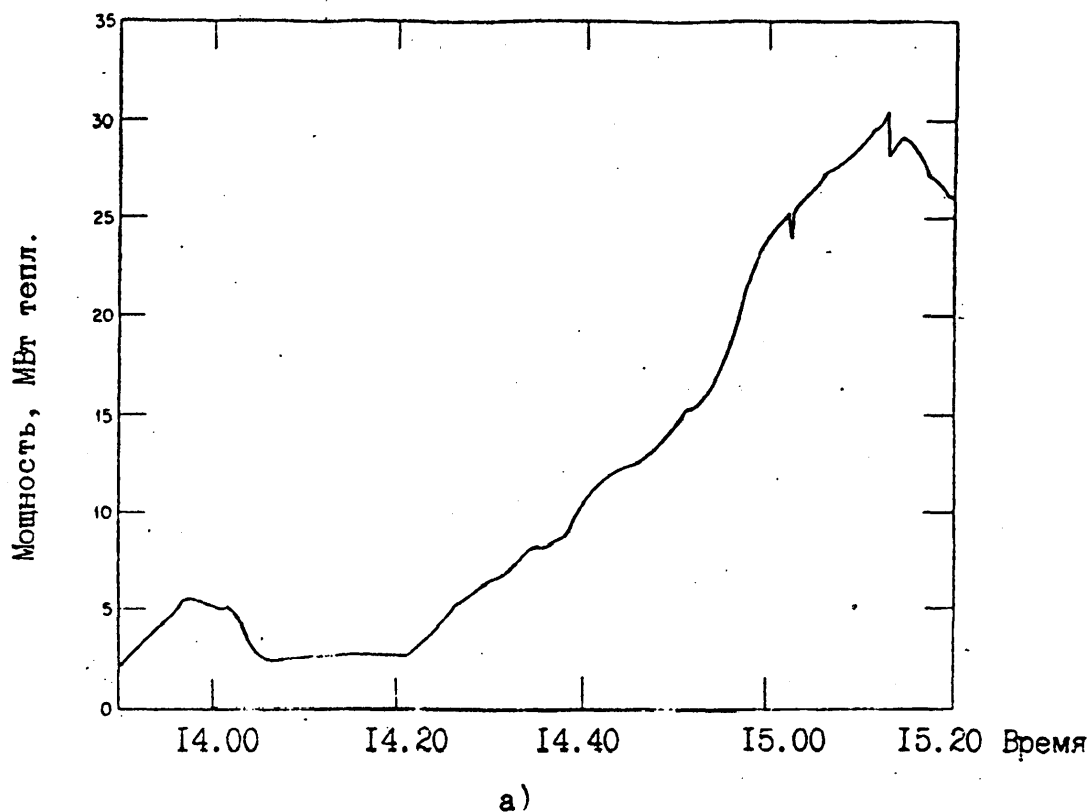
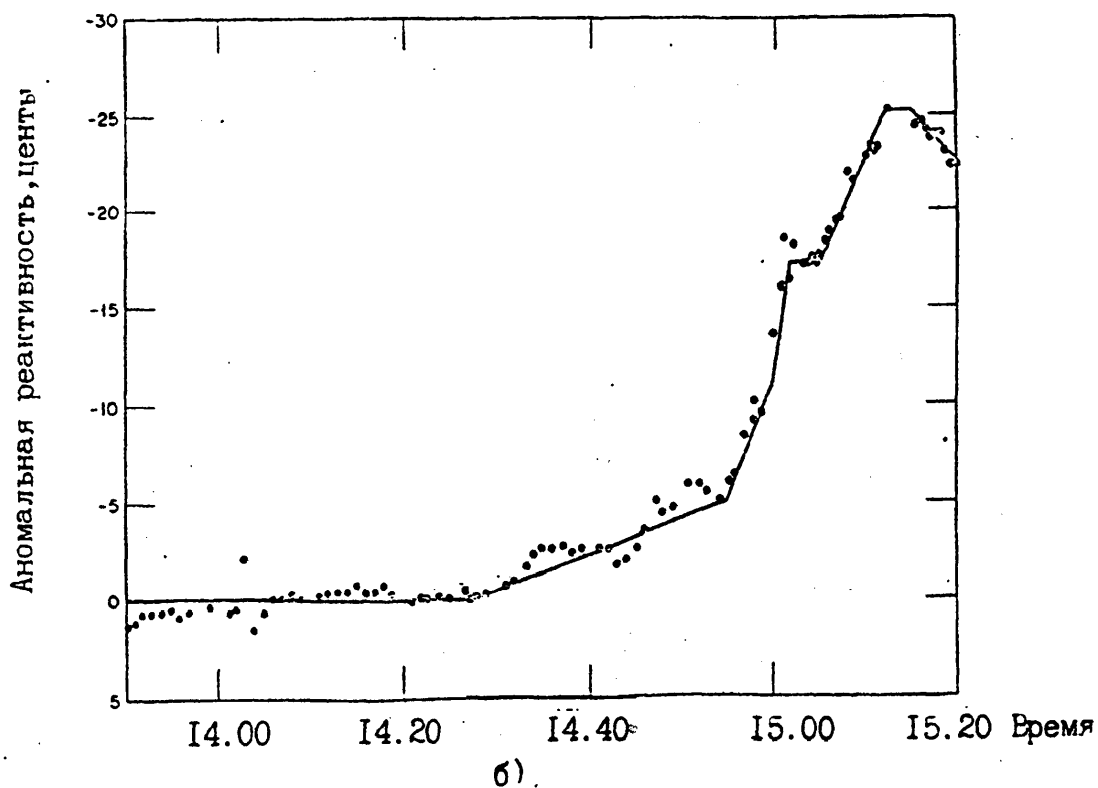
Рис.5.3. Изменение мощности (а) и реактивности (б) во время аварии

График подъема мощности приведен на рис.5.3а. Изменение во времени положения компенсирующего и регулирующего стержней использовалось для того, чтобы определить реактивность, связанную с их перемещением. При этом учитывались температурный и мощностной эффекты. Добавочная реактивность, необходимая для получения баланса, была отнесена к аномальному эффекту реактивности, изменения которого показаны на рис.5.3б.

искривления (формоизменения), связанные с подъемом температуры, начались на мощности 6 мвт;

плавление топлива началось при мощности 18 мвт.

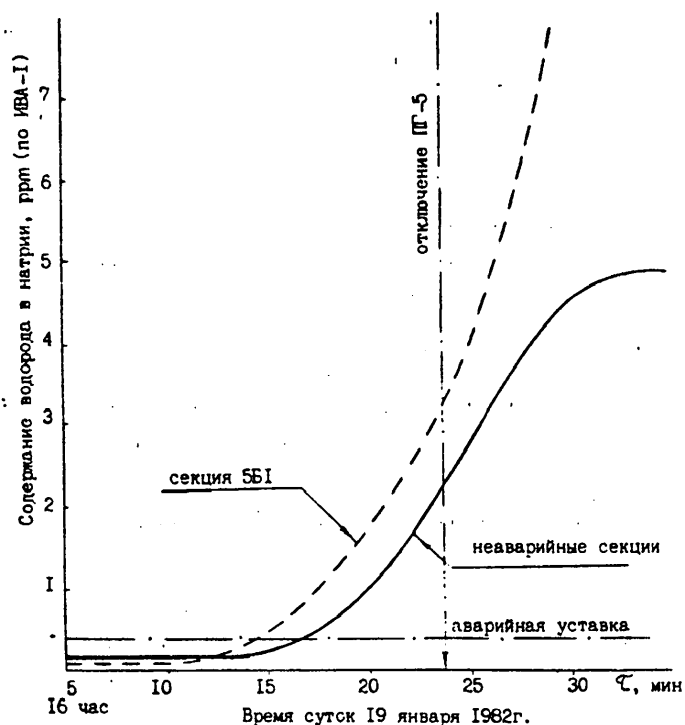
Рис.5.5. Изменение концентрации водорода в натрии при течи ПГ-5

- в 16.10 в основном пароперегревателе возникла течь пара в натрий с расходом 60-100 г/мин, что вызвало увеличение гидравлического сопротивления секции по 2-му контуру и уменьшение расхода натрия примерно на 2% от исходного значения; через 1 мин. начался рост показаний ИВА этой секции (рис.5.5.);

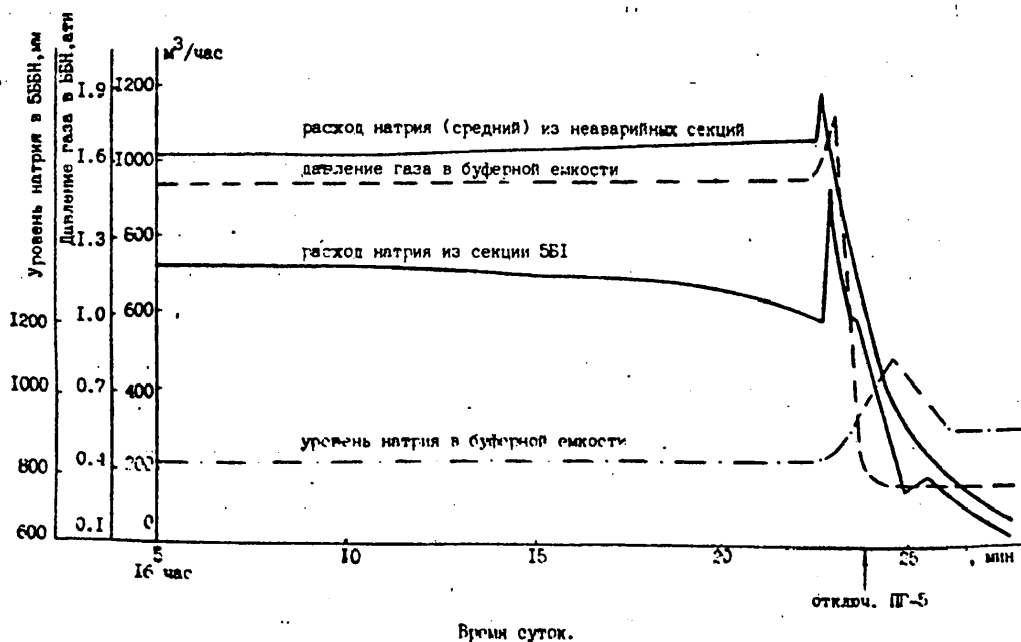
Рис.5.6. Изменение технологических параметров 2-го контура при течи ПГ-5

- за 13 мин. течь пара увеличилась до 30 кг/ч. При этом продолжалось уменьшение расхода натрия через секцию (см. рис.5.6). Наибольшее уменьшение расхода составило 16.5% от исходного; через остальные секции расход натрия возрос на 30% от исходного;
