# Город БОЛГАР

*Монуменальное  
строительство,  
архитектура,  
благоустройство*

**Город Болгар:** Монументальное строительство, архитектура, благоустройство. — М.: Наука, 2001. — 365 с., ил.

## ИССЛЕДОВАНИЕ И РЕСТАВРАЦИЯ ПАМЯТНИКОВ МОНУМЕНТАЛЬНОГО ЗОДЧЕСТВА БОЛГАРА

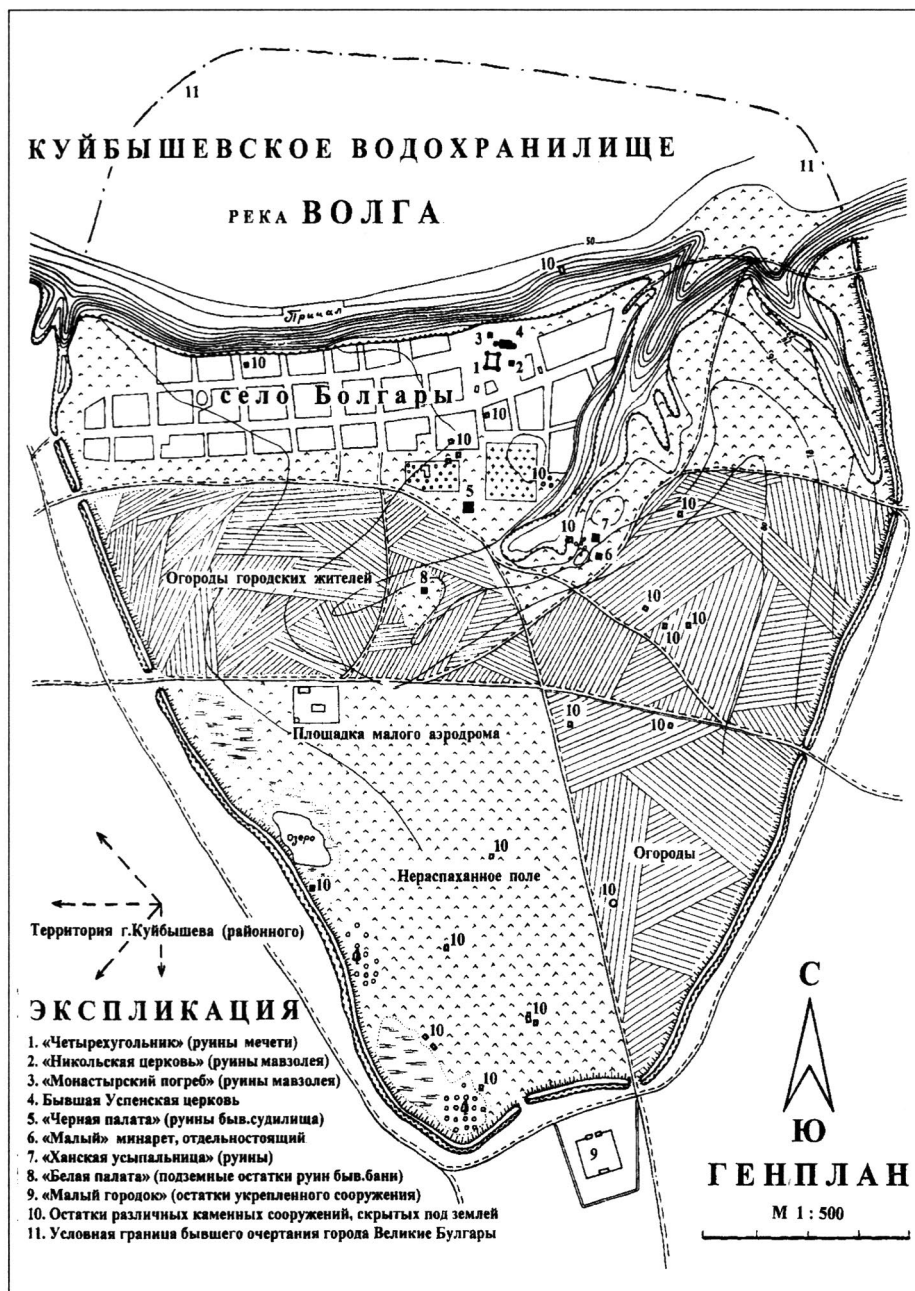
Рис. 1. Генплан Болгарского городища по топосъемке середины 1960-х годов с указанием мест расположения каменных руин, наземных и скрытых под землей

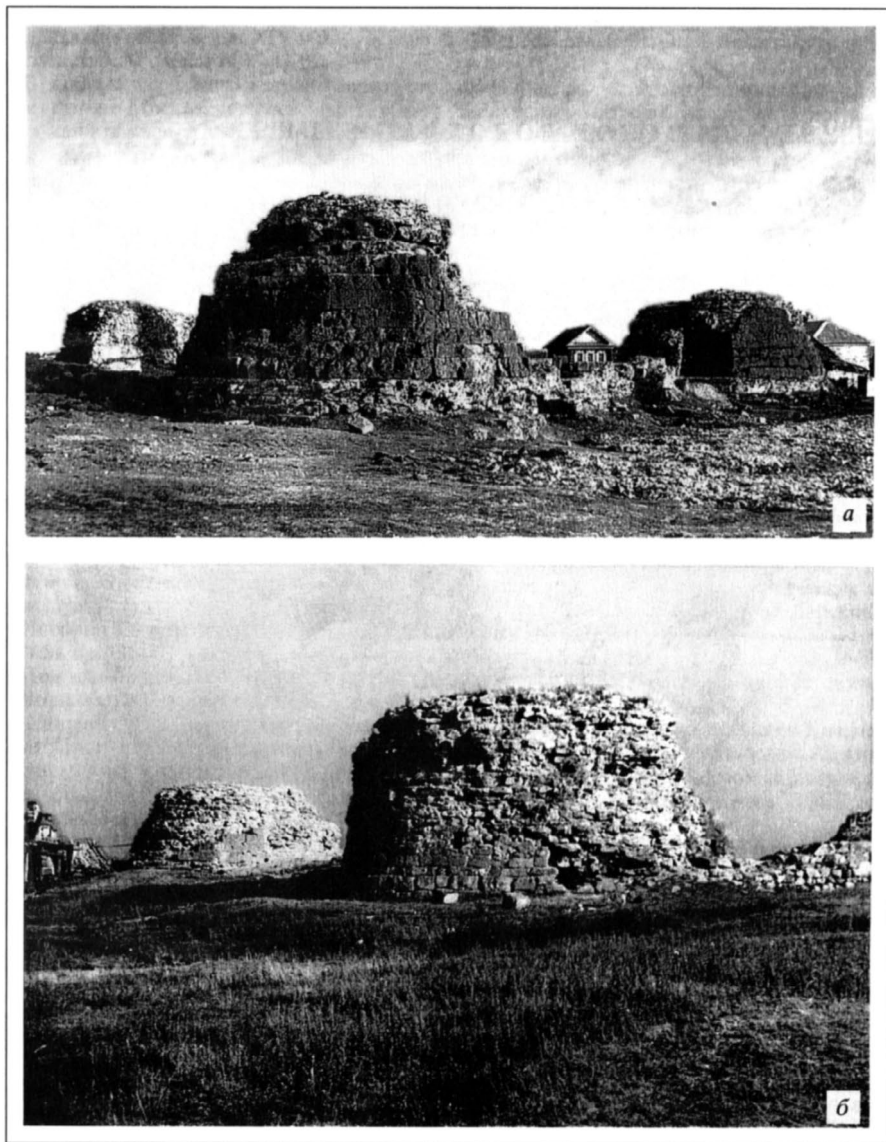
Рис. 2. Руины Четырехугольника в состоянии середины 1950-х годов. Общие виды с северо-западных и юго-западных сторон

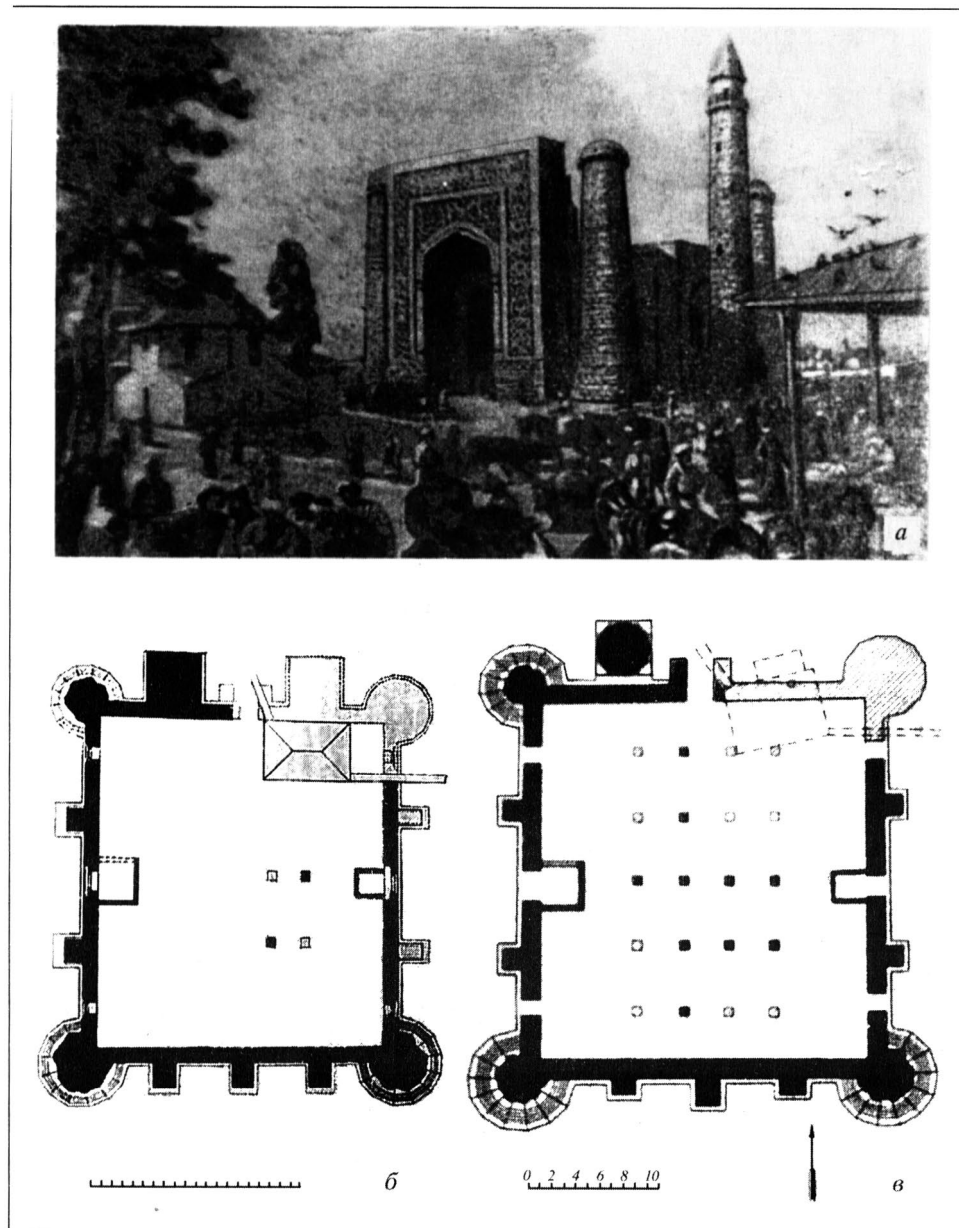
Рис. 3. Четырехугольник в представлении и фиксации исследователей до 1960-х годов  
*a* – первоначальный облик по реконструкции Н.Ф. Калинина (рис. художника Лаптева, середина 1950-х гг.); *б* – план по реконструкции В.В. Егерова (1958 г.); *в* – план по обмерам Бехтерева и Шельнова, представленный в сочинении А.С. Башкирова (1929 г.)

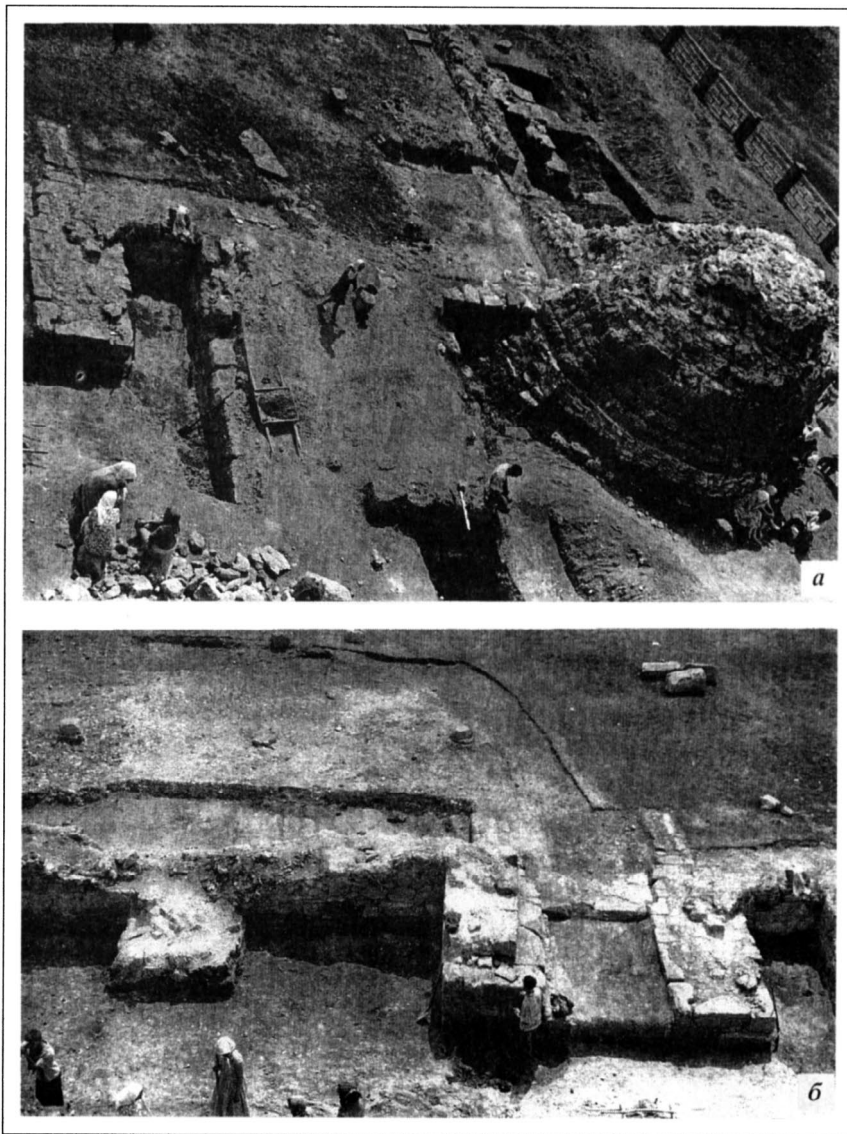
Рис. 4. Руины Четырехугольника в процессе археологического раскрытия под руководством А.П. Смирнова в 1964 г. Виды с северной стороны на два смежных участка северного фасада с основаниями северо-западной угловой башни, Большого минарета, портала и контрфорса

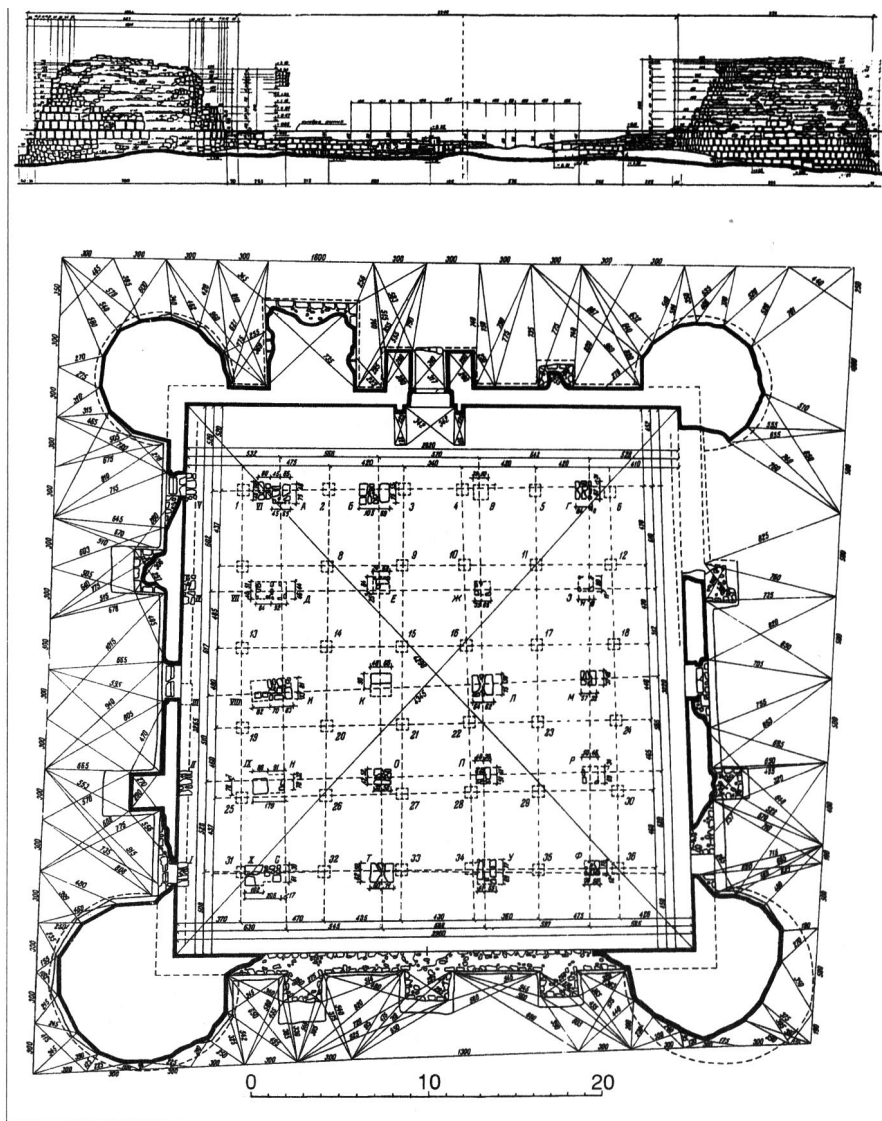
Рис. 6. Четырехугольник. Обмер фасада и плана по результатам полного архитектурно-археологического раскрытия из-под позднейших наслоений в 1964–1965 гг.

Тщательному обследованию была подвергнута центральная часть южной стены у места предполагаемой алтарной ниши храма (см. рис.6,1,а). Несмотря на разрушение

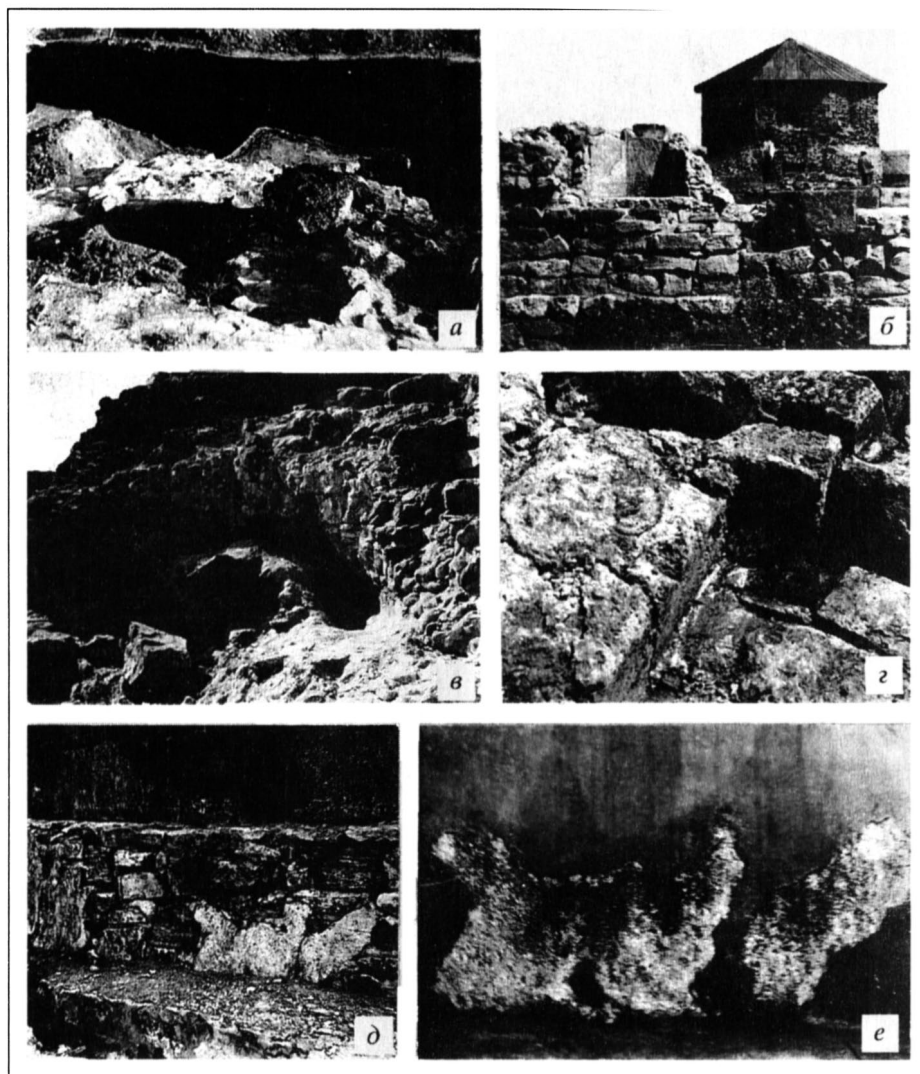
Рис. 7. Четырехугольник. Раскрытие остатков утраченных элементов  
*a* – ложе от укладки облицовочной кладки михрабной ниши в основании среднего участка южной стены; *б* – кладка западной стены с основанием 5-гранной ниши и с оштукатуренной поверхностью; *в* – юго-западный угол помещения с каналом от закладки дубового укрепления; *г* – участок порога западного входа с закладкой чугунной пластинки для металлического упора дверной створки; *д, е* – участок оштукатуренной поверхности цоколя юго-западной башни до и после фрагмента реставрации

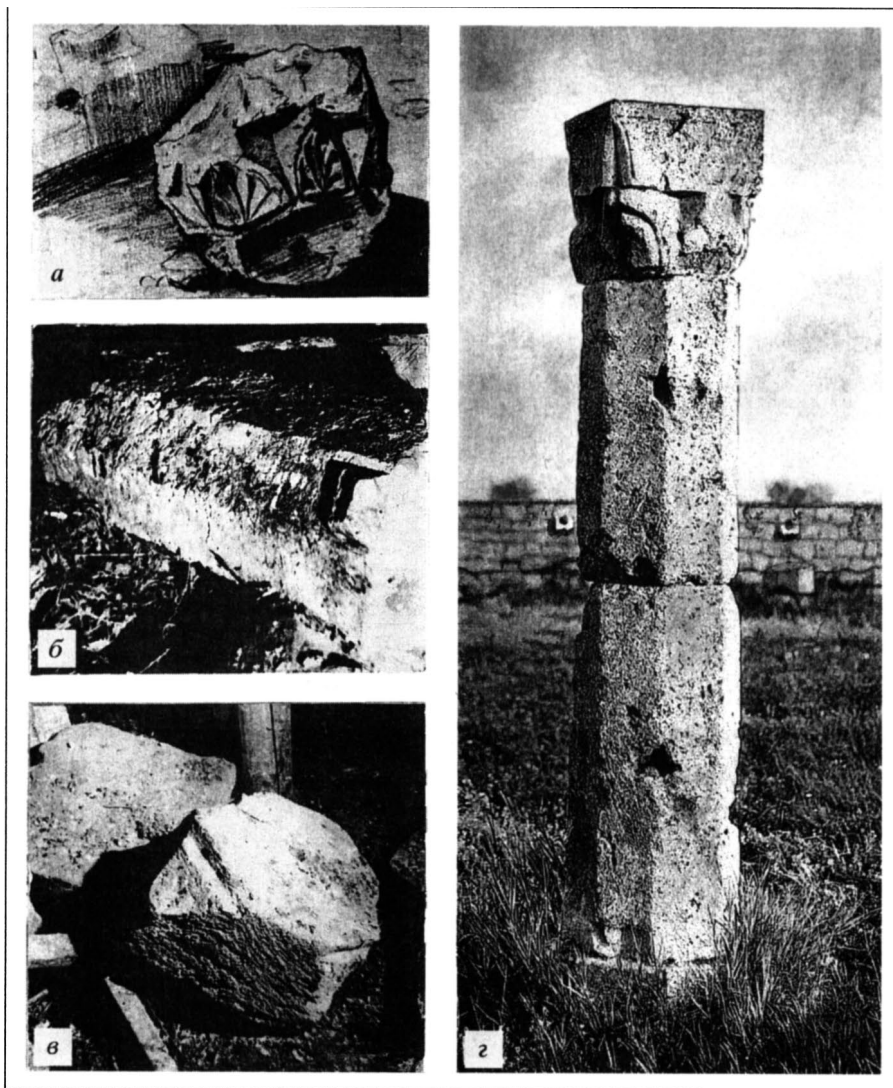
Рис. 8. Фрагменты резных деталей Четырехугольника, обнаруженные на территории Болгарского городища

*а* – капитель колонны в зарисовке А.С. Башкирова, обнаружившего ее в печи частного предприятия по изготовлению из камня местных руин извести и передавшим ее на хранение в ГИМ г. Москвы в 1919 г.; *б*, *в* – нижний блок ствола и база колонны, занесенные исследователями начала XX в. для хранения внутрь Черной палаты; *г* – указанные детали после анастилоза – установки над фундаментом одной из бывших опор внутри Четырехугольника

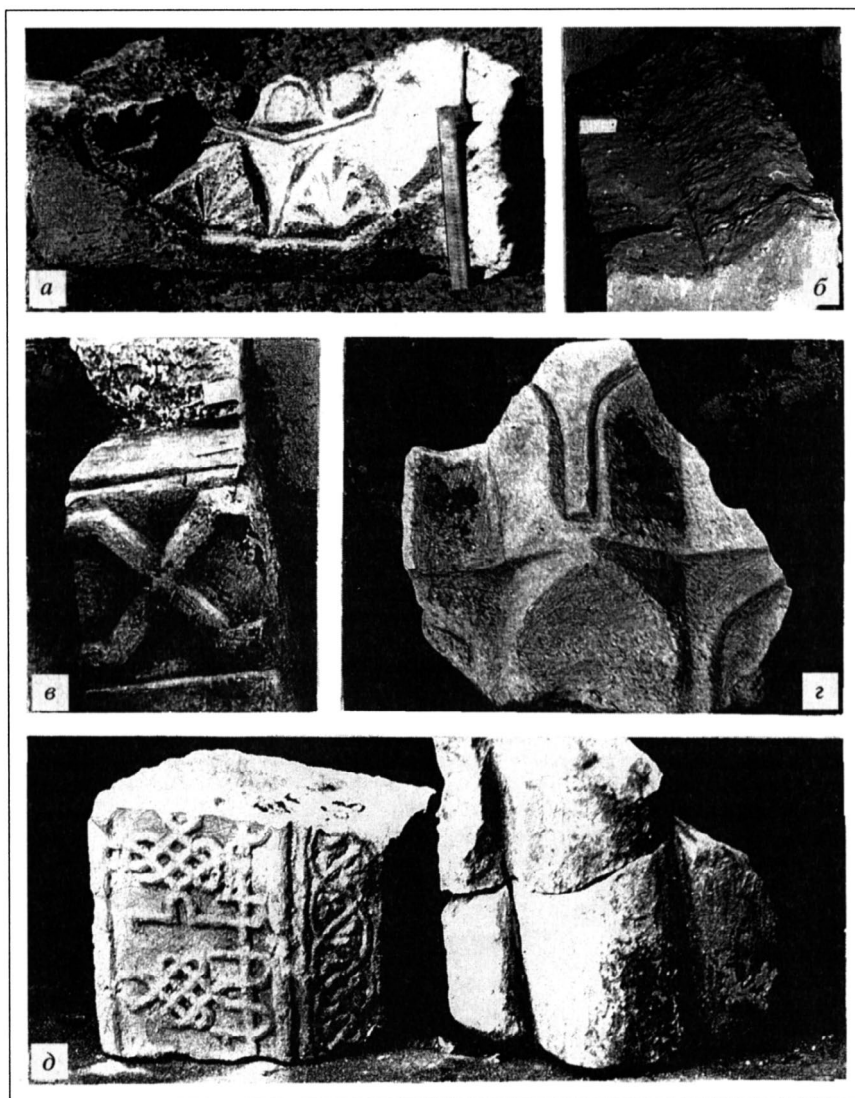
Рис. 9. Фрагменты резных деталей Четырехугольника, обнаруженные в культурном слое вокруг памятника в различные годы обследования

*а* – резной блок завершения 5-гранной ниши; *б* – блок оформления главного портала; *в* – блок с элементом декора; *з* – штукатурный блок с резными сталактитами; *д* – два каменных блока с орнаментальным и профилированным декором

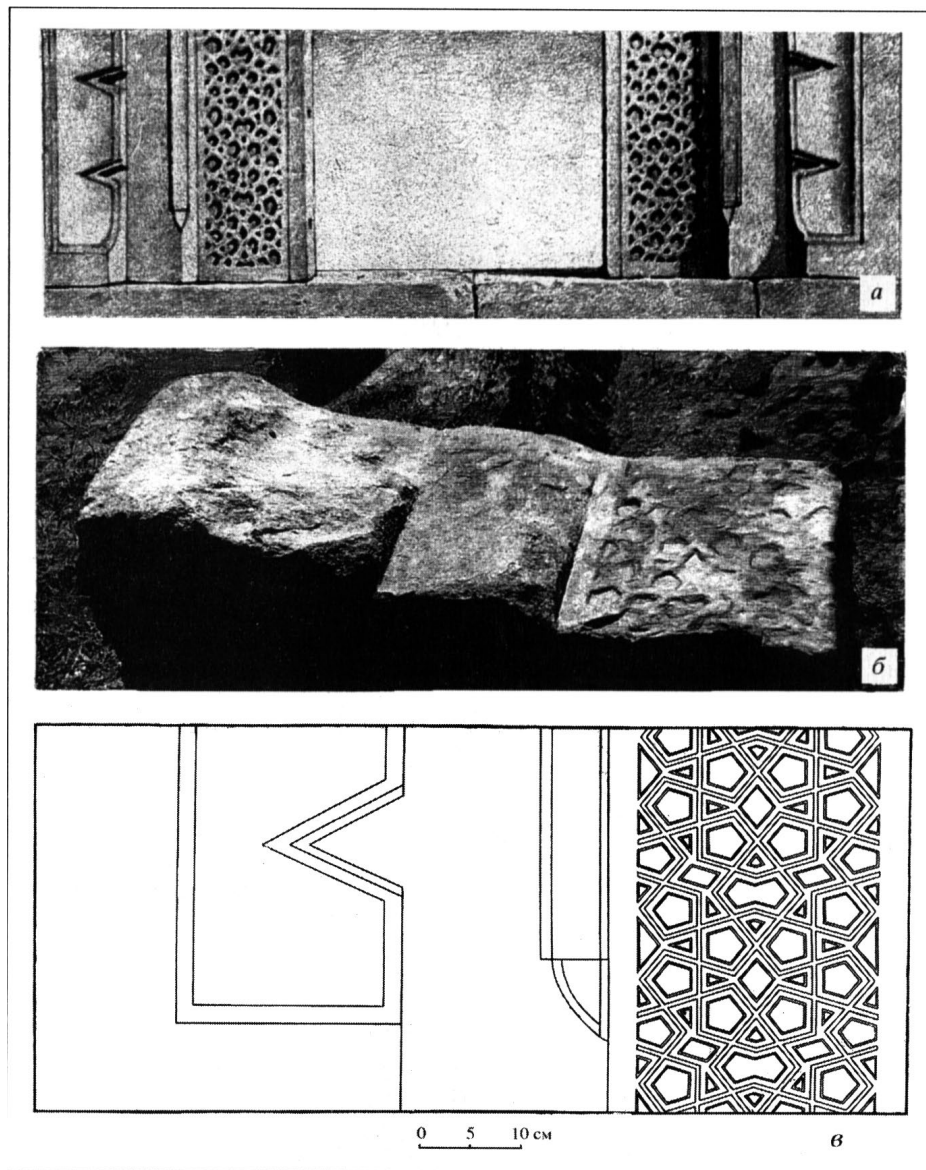
Рис. 10. Резные детали Четырехугольника  
 оформление одного из боковых оконных проемов в зарисовке В.И. Корсунцева (1920 г.);  
 каменный блок того же проема, обнаруженный при раскопах в культурном слое; в – обмер  
 с реконструкцией орнамента указанного блока

Фрагментарная реставрация руин производилась в органическом единстве с указанными процессами укрепления и анастилоза, являющимися составным элементом и чисто реставрационной меры. По Четырехугольнику, например, при повышении стен и башенных выступов на несколько защитных рядов между древней и реставрационной кладками создавался разделительный шов в виде визуально ощутимой ленты розового цвета, достигаемого благодаря включению в новый раствор из белого цемента частой примеси красной кирпичной крошки (см. рис. 19, г; 24, 47). Извилистая розовая лента, заметная лишь при внимательном обзоре памятника, создана была по всему наружному и внутреннему периметру стен и позволяла зрителю легко отличить подлинные части руин от фрагментов защитно-реставрационной кладки. Фрагментарной реставрации подвергнуты были и туфовые облицовки оснований трех угловых выступов на высоту их сохранившейся древней забутки. Для отличия их от подлинной облицовки реставрационная облицовка производилась из искусственных, цементно-бетонных блоков с лицевой поверхностью из частой примеси туфовой крошки и с внутренней алюминиевой арматурой для крепления с забуткой (см. рис. 19, д). На некоторых таких блоках создавались метки «65» и «66», обозначающие год производства консервации (1965 и 1966 гг.). Четвертый угловой выступ памятника оставлен был без реставрационной облицовки в целях возможного обозрения или изучения древней забутки последующими исследователями (см. рис. 18, 6; 23, а). Небезынтересно отметить, что при сборке блоков единственно сохранившейся восьмигранной колонны Четырехугольника ее капитель привезена была из фондов Государственного Исторического музея на Красной площади в Москве, куда она была передана в 1914 г. архитектором А.С. Башкировым после обнаружения ее на территории городища в печи для обжига извести (во второй половине XIX в. на территории городища существовал завод по пережогу древнего камня руин в известь) (см. рис. 8, а). Фрагментарной реставрации (из бетона на белом цементе) на Четырехугольнике подвергнута была также нижняя часть южного окна на западном фасаде, декорированная фигурным обрамлением с геометрическим орнаментом (см. рис. 10, 24).

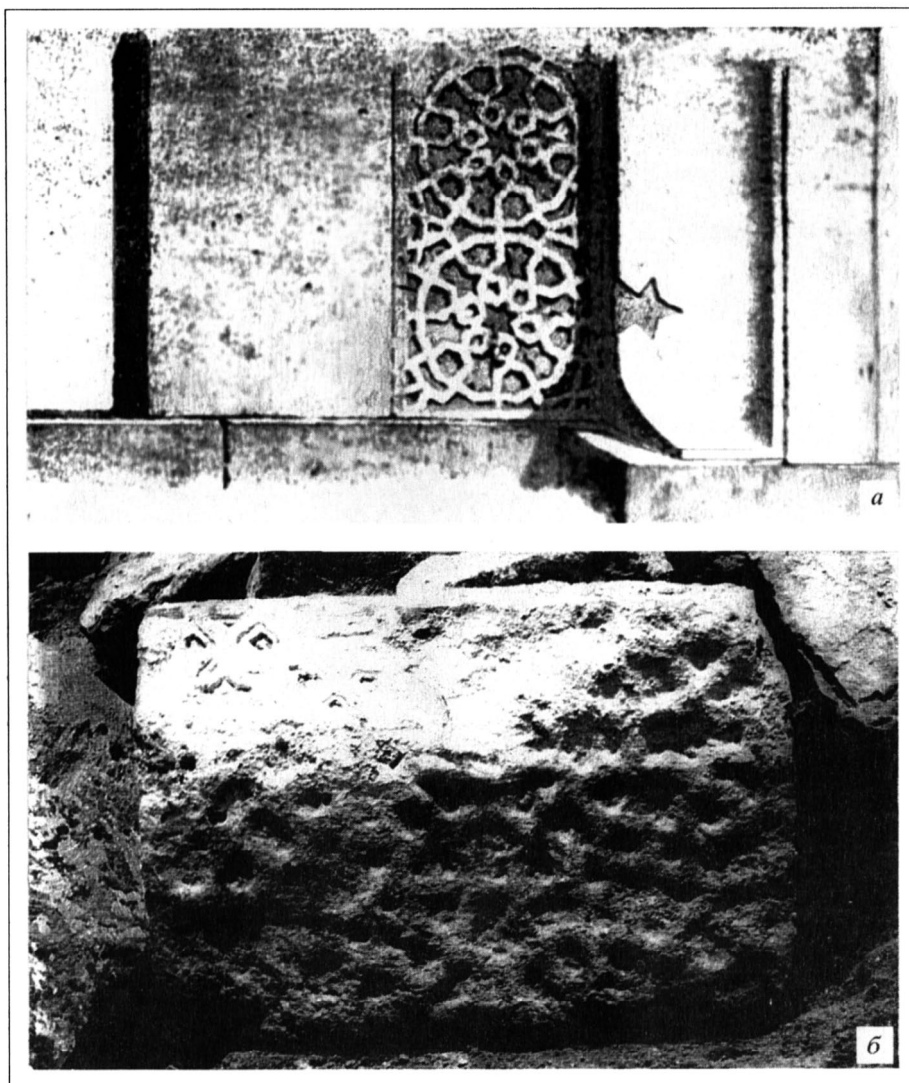
Рис. 11. Резные детали Четырехугольника

*а* – оформление одного из боковых оконных проемов в зарисовке В.И. Корсунцева (1920 г.);  
*б* – каменный блок того же проема, обнаруженный при раскопках в культурном слое

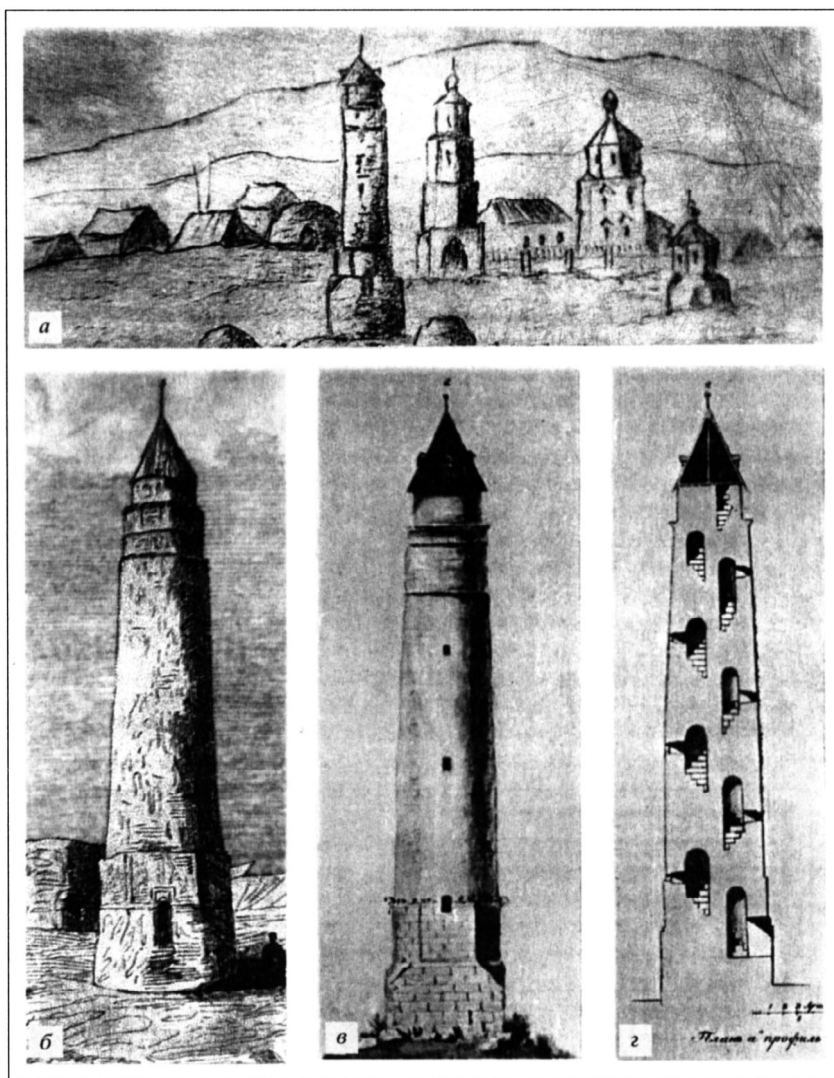
Рис. 13. Иконографические источники по Четырехугольнику

*a* – изображение руин с основаниями двух башенных выступов и несохранившимся большим минаретом на северной панораме с другими постройками села Болгары неизвестным художником середины XVIII – середины XIX вв.; *б* – южный фасад Большого минарета на рисунке в сочинении Кафтанникова (1846 г.); *в, г* – схематический обмер южного фасада и разреза Большого минарета А. Шмитом в 1820-х годах

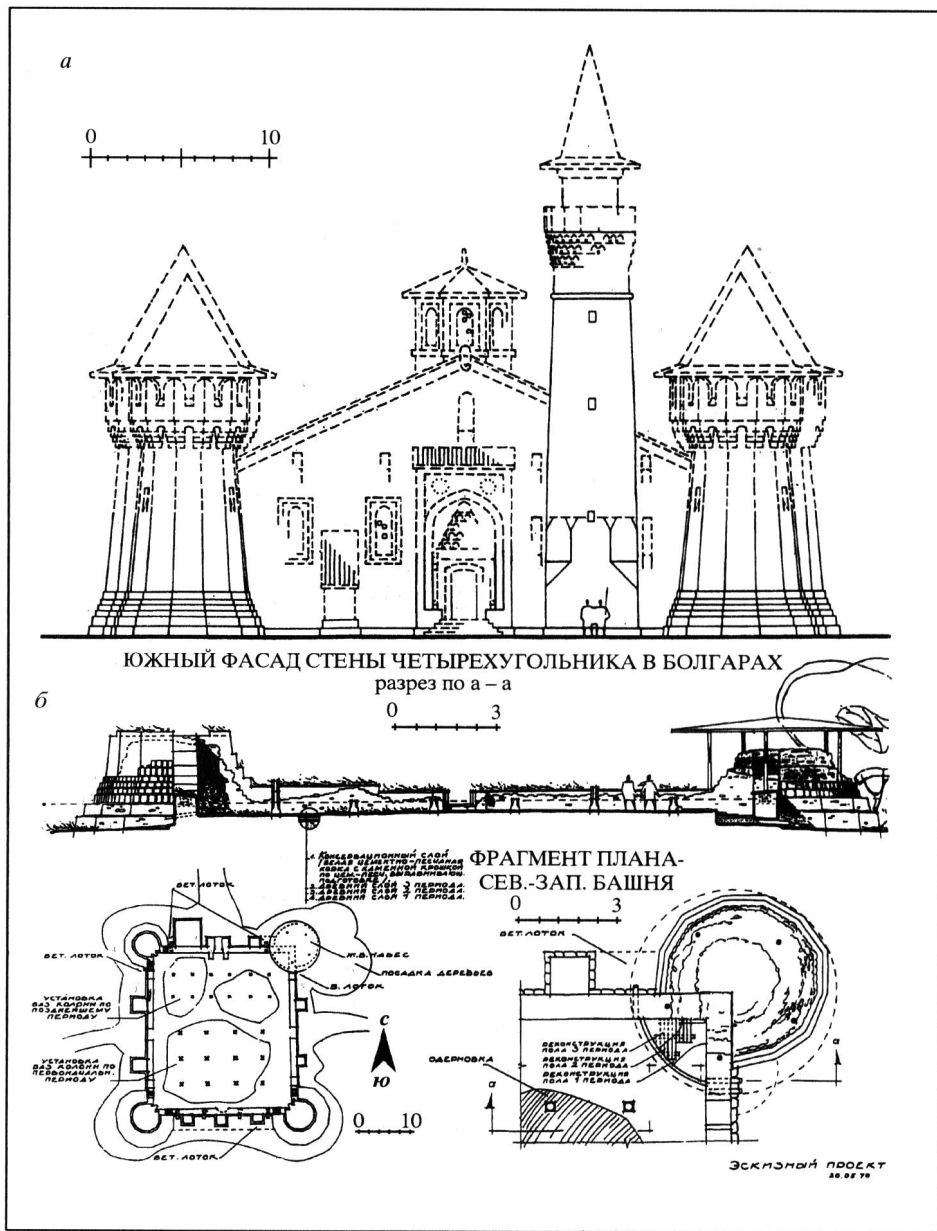
Рис. 18. Четырехугольник по итогам исследования середины 1950–1960-х годов – утраченный облик с пристроенными башнями. Опыт научной реконструкции главного фасада по началу XIV в.; б – проект консервации и фрагментарной реставрации (графическая часть, 1964 г.), реализованный в 1960–1970-х годах

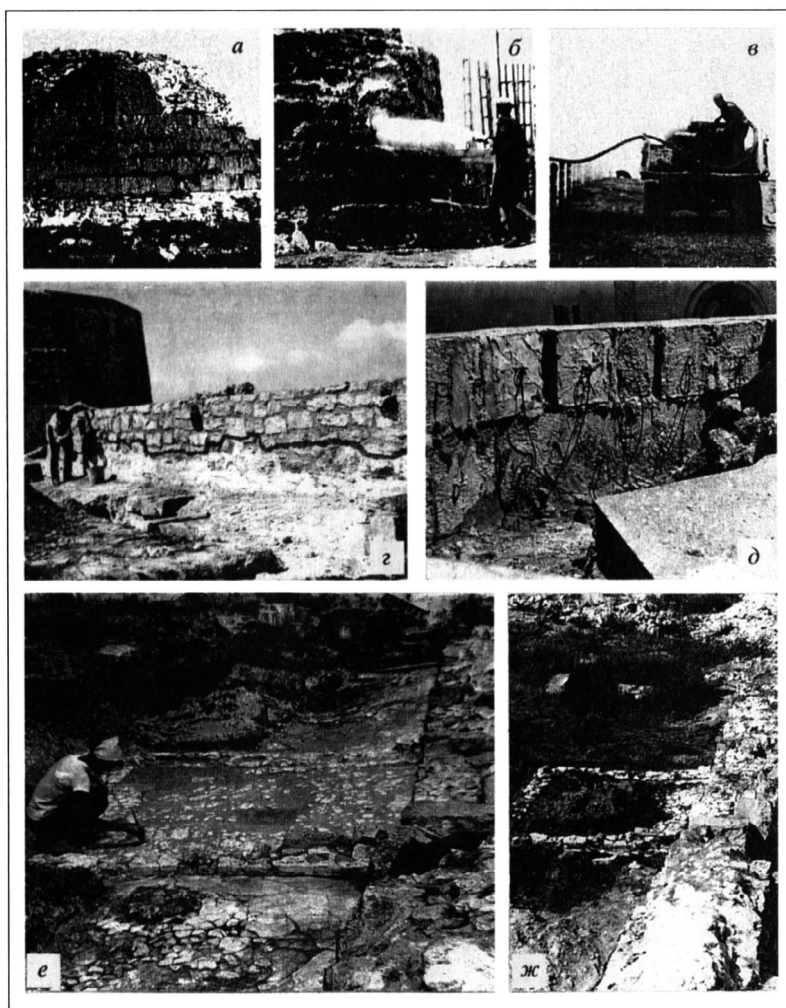
Рис. 19. Фрагменты производства консервационных работ по Четырехугольнику  
 а, б, в – освобождение поверхности древней туфовой облицовки юго-западной башни от растительности (от мха вручную скальпелем) с последующей профилактической промывкой водой из брандспойта и покрытием защитным раствором ГКЖ-94; г – поверхностное подчеркивание разграничительного шва из белого цементного раствора с частой кирпичной крошкой, созданного в толще стены между древней и реставрационной кладками; д – вид реставрационных армированных облицовочных блоков башен с тыльной стороны до заливки раствором; е – расчистка швов растрескавшейся растворной корки древнего пола с последующим покрытием слоем жидкого стекла и гранитным щебнем; ж – вид того же участка до расчистки

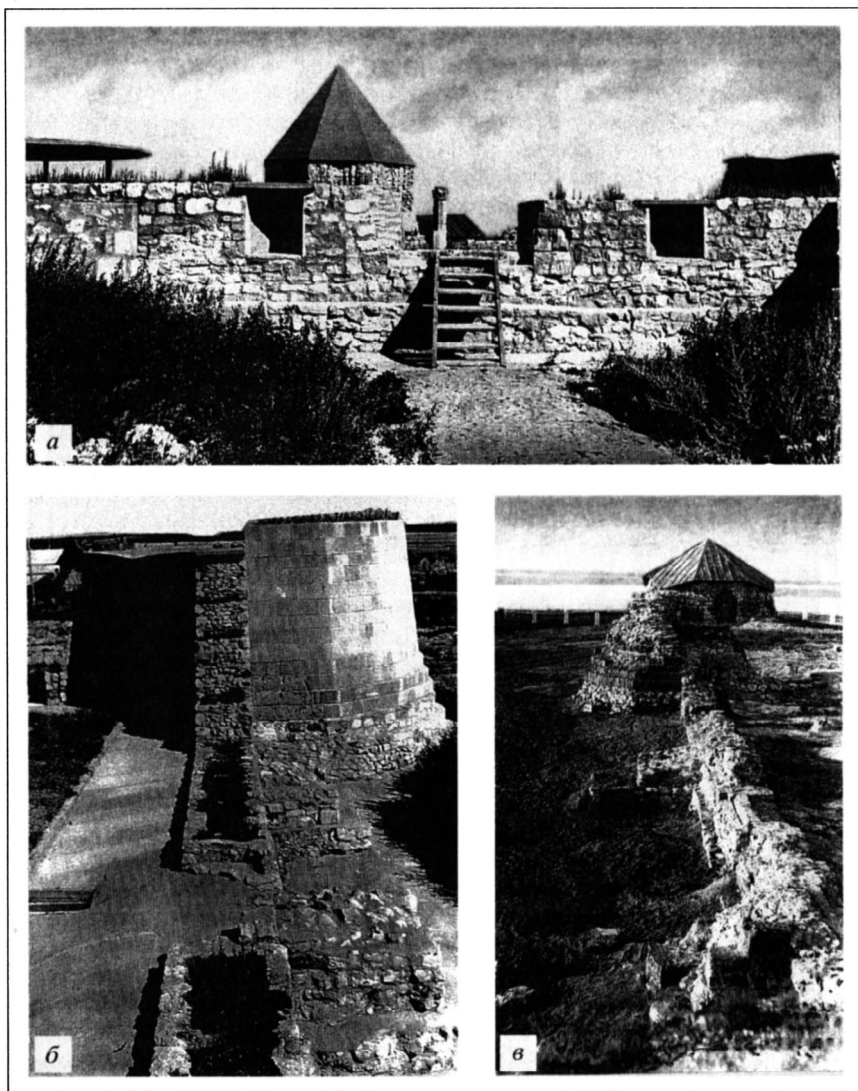
Рис. 20. Участки консервации и фрагмент реставрации Четырехугольника  
*а* – фрагмент западного фасада с входным проемом и боковыми нишами после завершения работ;  
*б* – западная стена перед юго-западной башней после завершения работ; *в* – та же стена перед  
северо-западной башней до производства консервационно-реставрационных работ

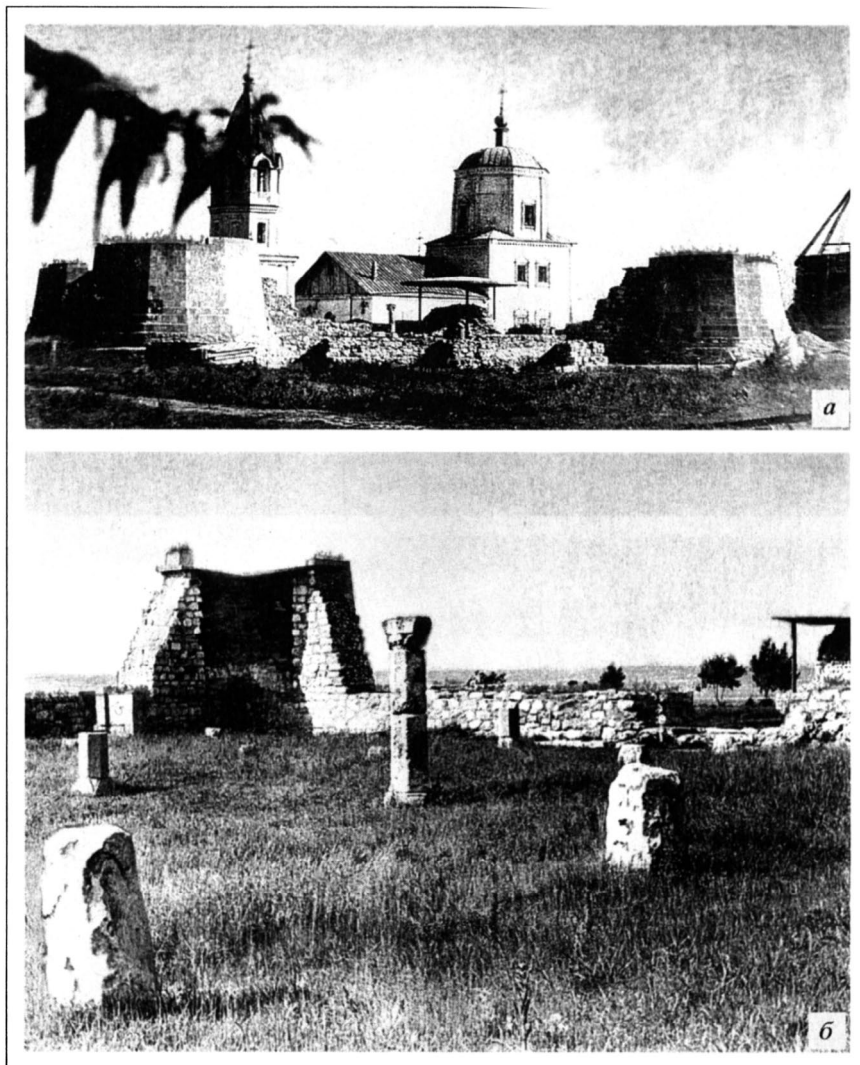
Рис. 21. Четырехугольник после завершения консервации и фрагмент реставрации  
а – общий вид с юго-западной стороны; б – фрагмент внутренней площадки с видом на северо-западную башню и единственно сохранившуюся колонну с капителью

**4. Анастилоз**, связанный с установкой выпавших, но сохранившихся элементов руин на свое прежнее место. Анастилозу подвергнуты были некоторые профилированные и резные орнаментированные блоки фасадов и интерьера, включая основание южного окна западного фасада Четырехугольника; сборка таких блоков и установка на внутренней площади того же памятника одной из утраченных восьмигранных колонн и ряда баз от таких же колонн (рис. 24, 21, 6) и т.д.

**5. Благоустройство** руин и их прилегающей территории, связанное с созданием благоприятных условий для музейной демонстрации руин и подчеркиванием их живописно-художественной привлекательности. К числу этих мер относились разборка жилого дома, примыкавшего к юго-западному угловому выступу руин Четырехугольника, создание ограды вокруг прилегающей территории всех памятников, посадка деревьев, устройство цветочных клумб и т.д. По самому Четырехугольнику создана была разновысотная кладка его наружных стен и угловых выступов с последующим искусственным озеленением их горизонтальных поверхностей по водонепроницаемому железобетонному лотку с организованным стоком излишней дождевой воды (см. рис. 21, 23). Благоустройству с посадкой деревьев и ограждением

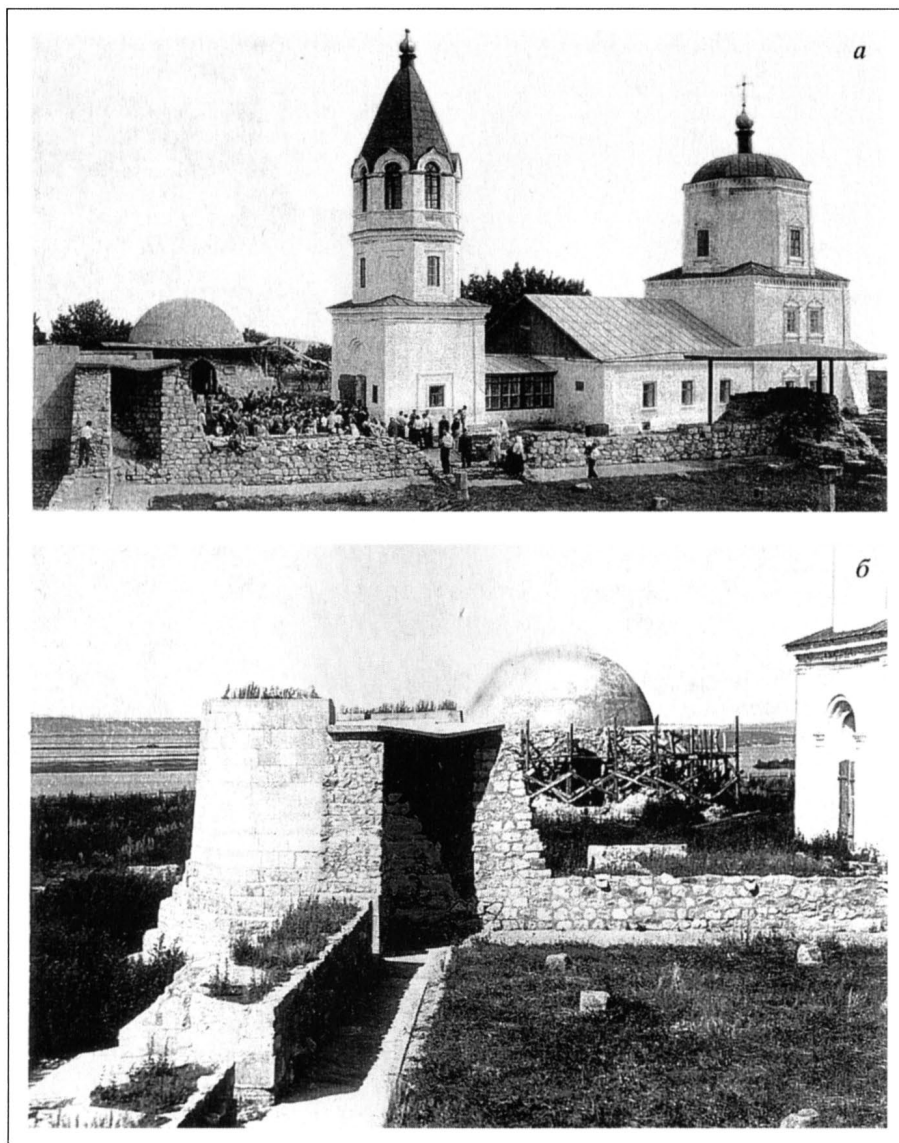
Рис. 23. Четырехугольник после завершения консервации и фрагмент реставрации  
а – общий вид северной стены со стороны внутренней площадки в процессе осмотра туристами;  
б – вид северо-западного участка с той же стороны

**3. Профилактика** по предупреждению разрушения памятника от агрессивных воздействий природы - воды, колебаний температуры выше и ниже нуля, химических реакций и пр. К числу профилактических мер относились, например, покрытие поверхности расчищенного и укрепленного пола Четырехугольника жидким стеклом в два слоя (см. рис. 19, е) и засыпка сверху слоем (10-12 см) гранитного гравия. Последняя рассчитана была на постепенное отложение в нем вредных для камня силикатов при капиллярном подсосе и испарении почвенной влаги, а также на периодическую замену этого зараженного слоя (с вывозом его за пределы городища и закойкой в землю) через каждые 5-6 лет новой подсыпкой тем же гравием (к сожалению, эта мера ни разу не соблюдалась охранителями памятника). Сюда же входили обработка поверхности древней каменной кладки руин гидрофобизирующей жидкостью (абиегатом натрия и мылонафтом) ГКЖ-94, защищающей камень от увлажнения осадками и повышающей его морозостойкость; устройство над угловыми башенными выступами Четырехугольника и над консервированными руинами Монастырского погребя железобетонных навесов, предохраняющих участки древней забутки, оставленные для демонстрации перед последующими исследователями, от инсоляции и дождевых осадков (см. рис. 23, 34, 5).

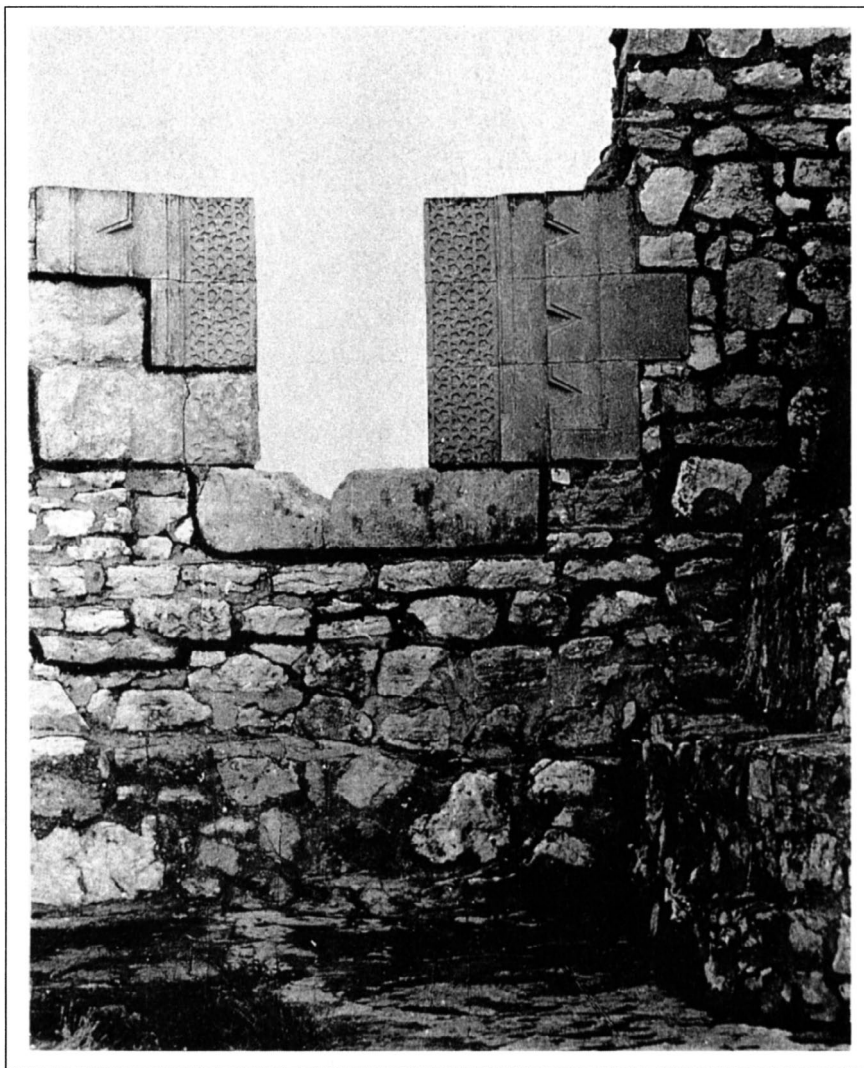
Рис. 24. Южная часть западного фасада Четырехугольника после завершения консервации и фрагмент реставрации. Относительно темным цветом (в натуре белым цементным раствором с частой примесью красной кирпичной крошки) обозначены границы между древней и реставрационной кладками

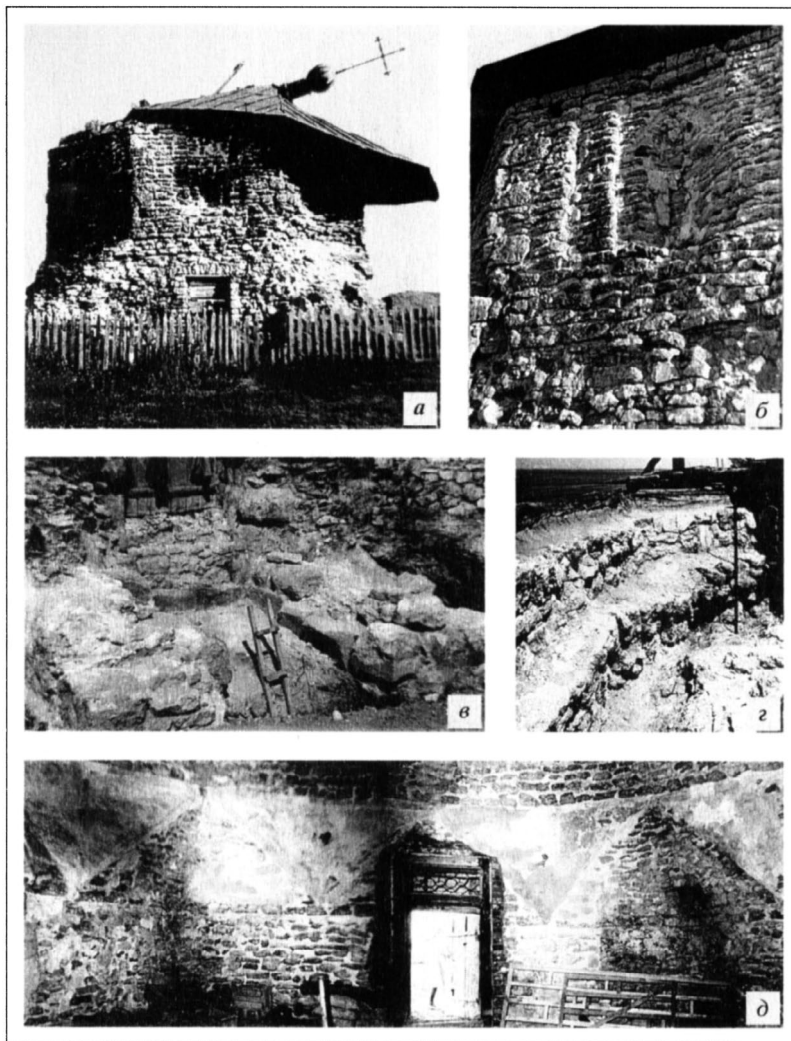
Рис. 26. Никольская церковь в фотофиксации различных участков во время исследования  
*а* – общий вид с западной стороны после разрушения ураганом в 1965 г.; *б* – ниша восточного фасада со следами бывшей штукатурки; *в* – основание южного оконного проема со следами выступающего основания бывшего портала; *г* – участок древних стен на уровне чердачного пространства (относительно вертикально установленного лома на углу восьмерика заметен уклон рядов кладки внутрь помещения); *д* – развертка стен основного помещения руин

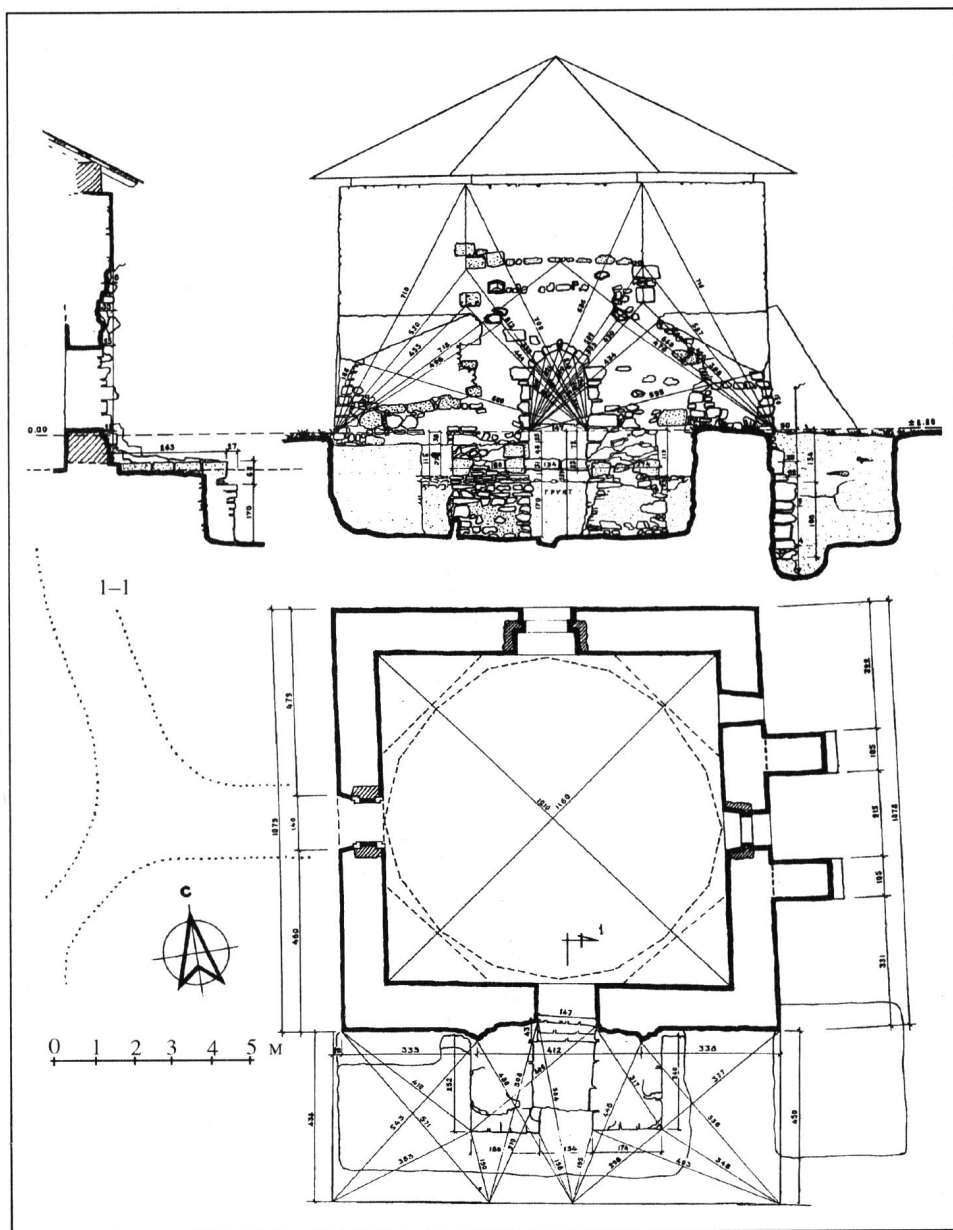
Рис. 27. Никольская церковь. Обмер плана южного фасада после археологического вскрытия основания примыкающего пристроя
