# Город БОЛГАР

*Монуменальное  
строительство,  
архитектура,  
благоустройство*

**Город Болгар:** Монументальное строительство, архитектура, благоустройство. — М.: Наука, 2001. — 365 с., ил.

## ИССЛЕДОВАНИЕ И РЕСТАВРАЦИЯ ПАМЯТНИКОВ МОНУМЕНТАЛЬНОГО ЗОДЧЕСТВА БОЛГАРА

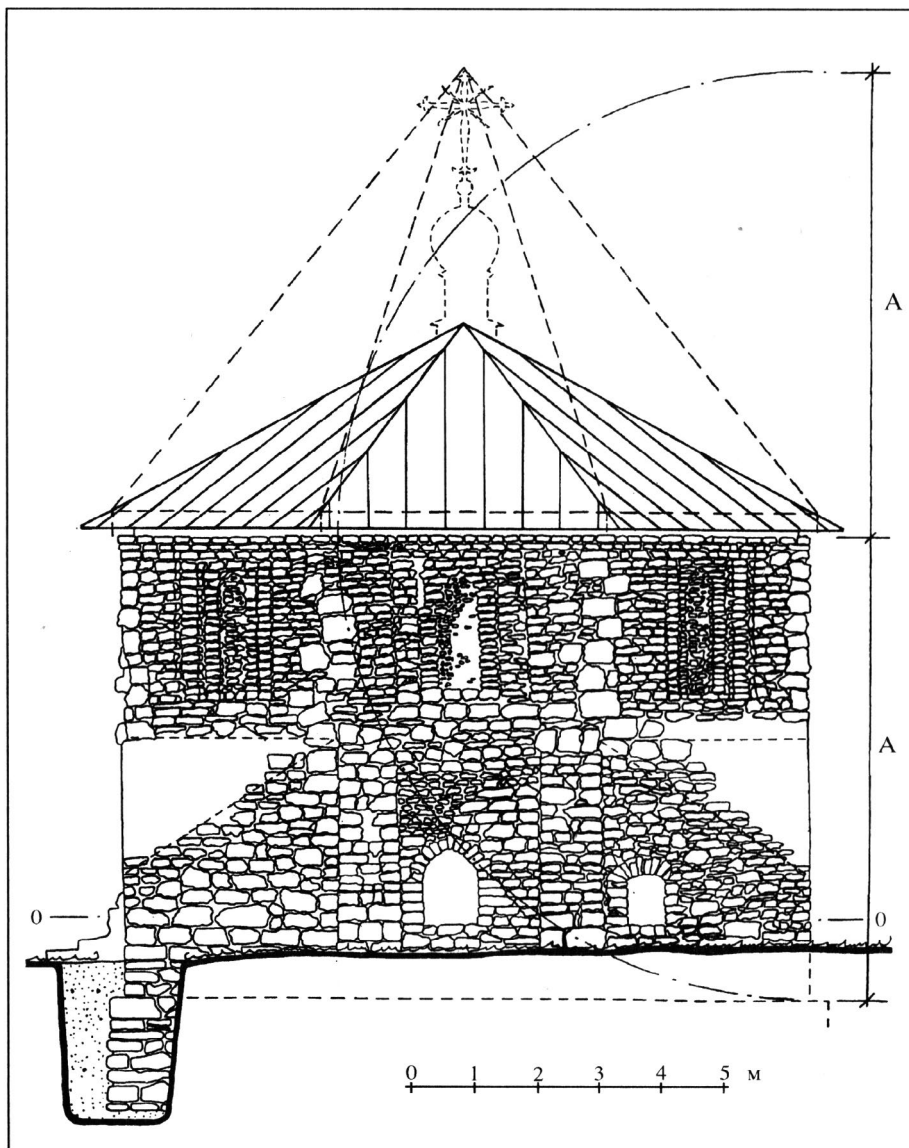
Рис. 28. Никольская церковь. Пропорциональный анализ высоты позднейшего завершения памятника на обмерном чертеже восточного фасада

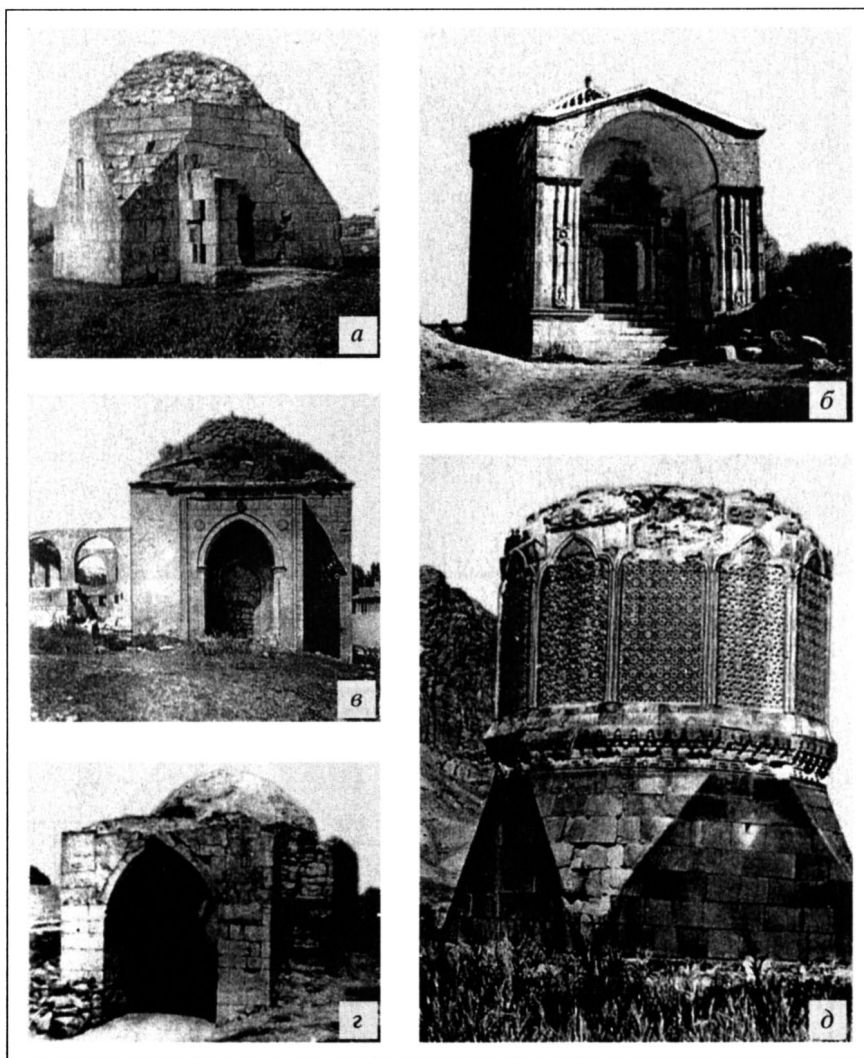
Рис. 29. Ближайшие аналоги первоначального облика Никольской церкви в архитектуре других стран по типологическому и фрагментарным признакам

*а* – мавзолей Эски-Юрт в Азисе (Крым, XIV в.); *б* – мавзолей Ненекеджан-ханым в Чуфут-кале (Крым, 1437 г.); *в* – мавзолей Юски-Дюрбе в Бахчисарае (Крым, XV в.); *г* – мавзолей Пир-Гасан в с. Мардакян (Азербайджан, 1611 г.); *д* – мавзолей Гюлистан в с. Джуга (Азербайджан, XIII в.)

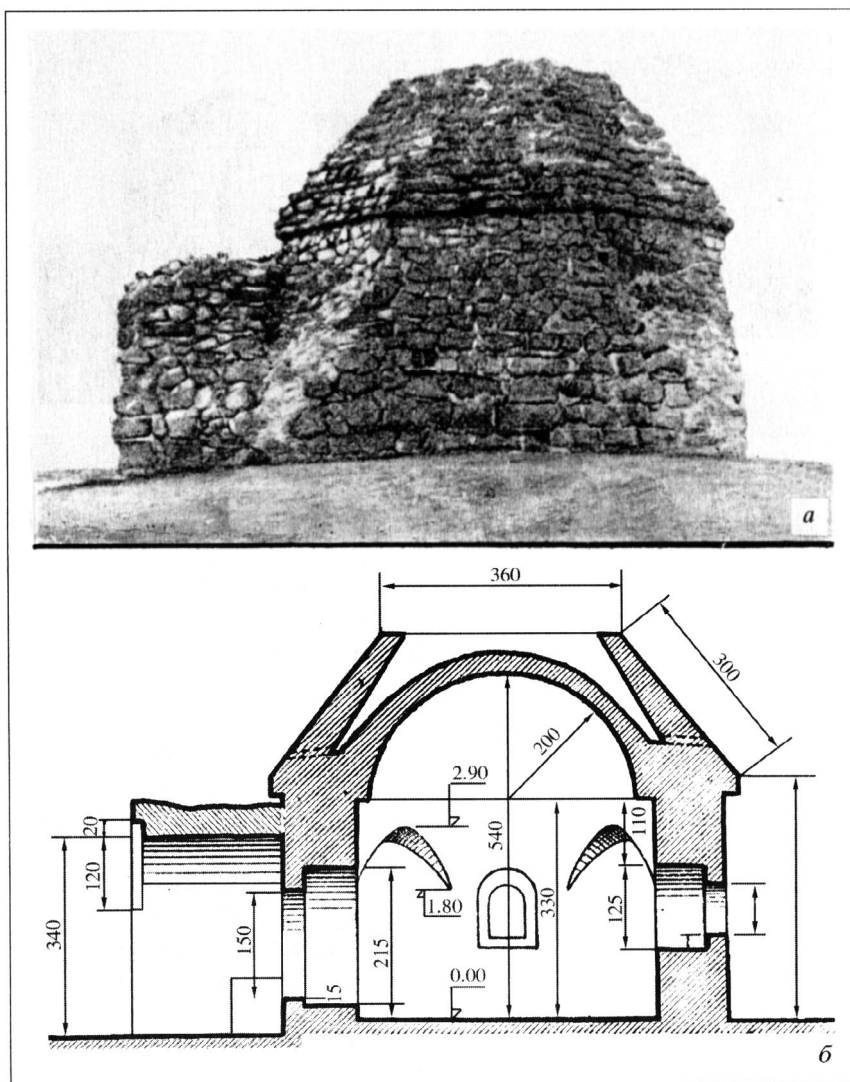
Рис. 30. Ближайший аналог первоначального облика Никольской церкви по типологическому, фрагментарным, строительно-техническим признакам – мавзолей Кэшэнэ в с. Чишма (Башкирия, XIV в.)

*а* – боковой фасад; *б* – продольный разрез по обмерам Б.Г. Калимуллина в середине 1950-х годов

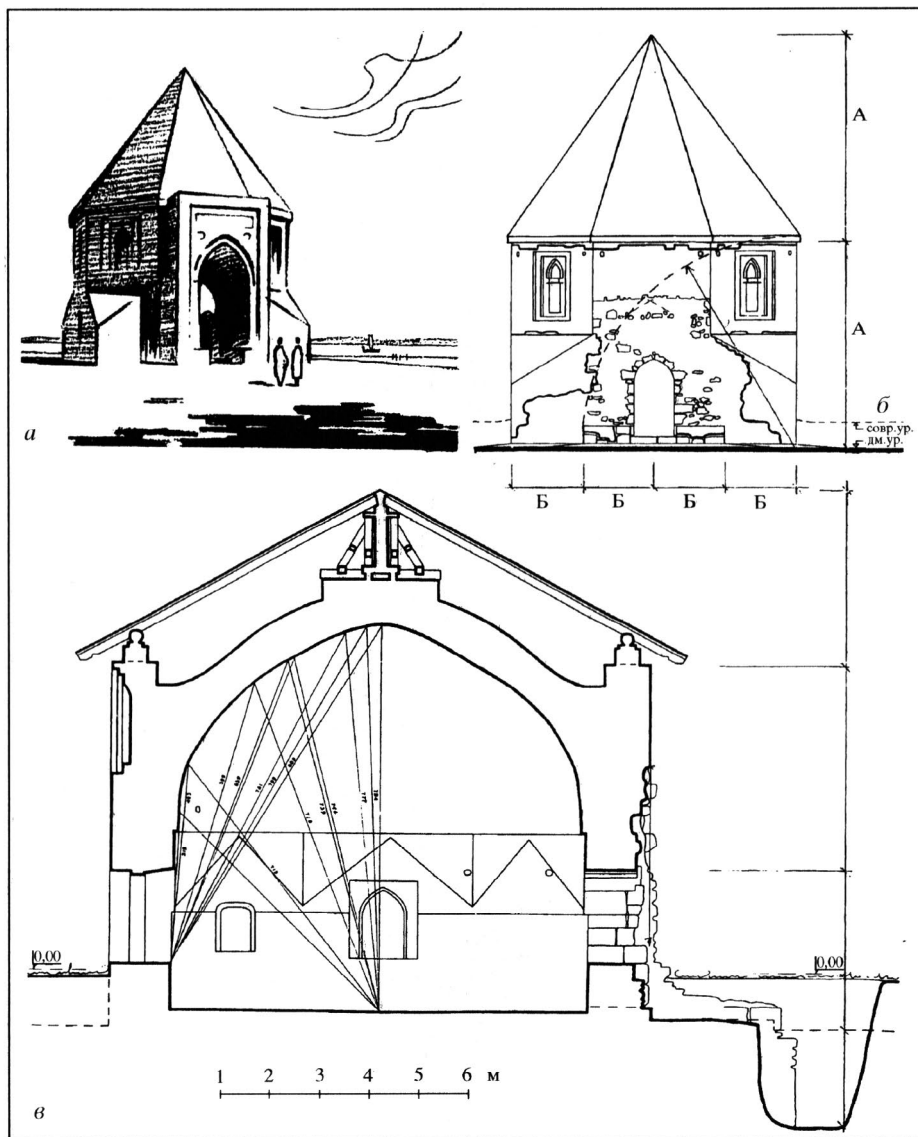
Рис. 31. Никольская церковь

*а* – реконструкция первоначального облика. Вид с юго-западной стороны; *б* – проект консервации и фрагмент реставрации южного фасада, реализованный во второй половине 1960 – начале 1970-х годов; *в* – продольный разрез по состоянию до производства реставрационных работ с показом очертания свода двойкой кривизны

В итоге проведенного исследования устанавливается, что первоначально, в начале XIV в., данный памятник представлял собой шатровый мавзолей с выносным порталом в виде приводимой реконструкции (см. рис.31,а).

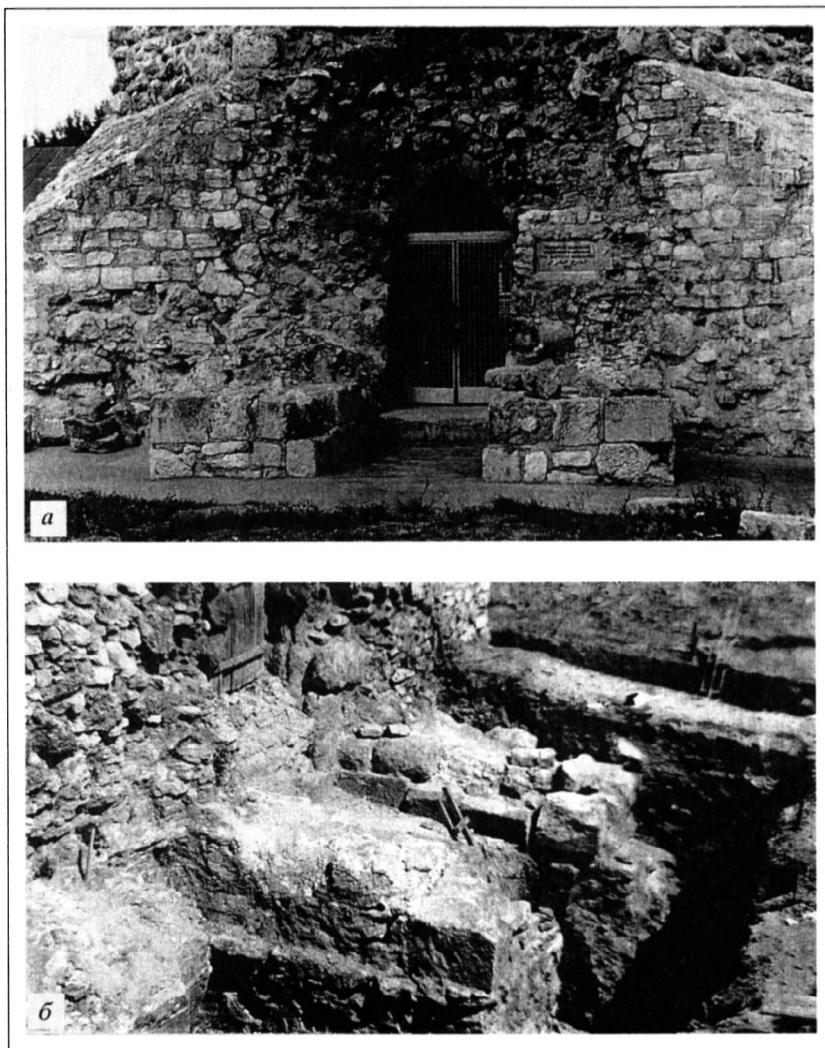
Рис. 32. Никольская церковь

*а* – нижняя часть южного фасада после фрагмента реставрации по первоначальному облику;  
*б* – часть основания южного фасада перед производством фрагмента реставрации

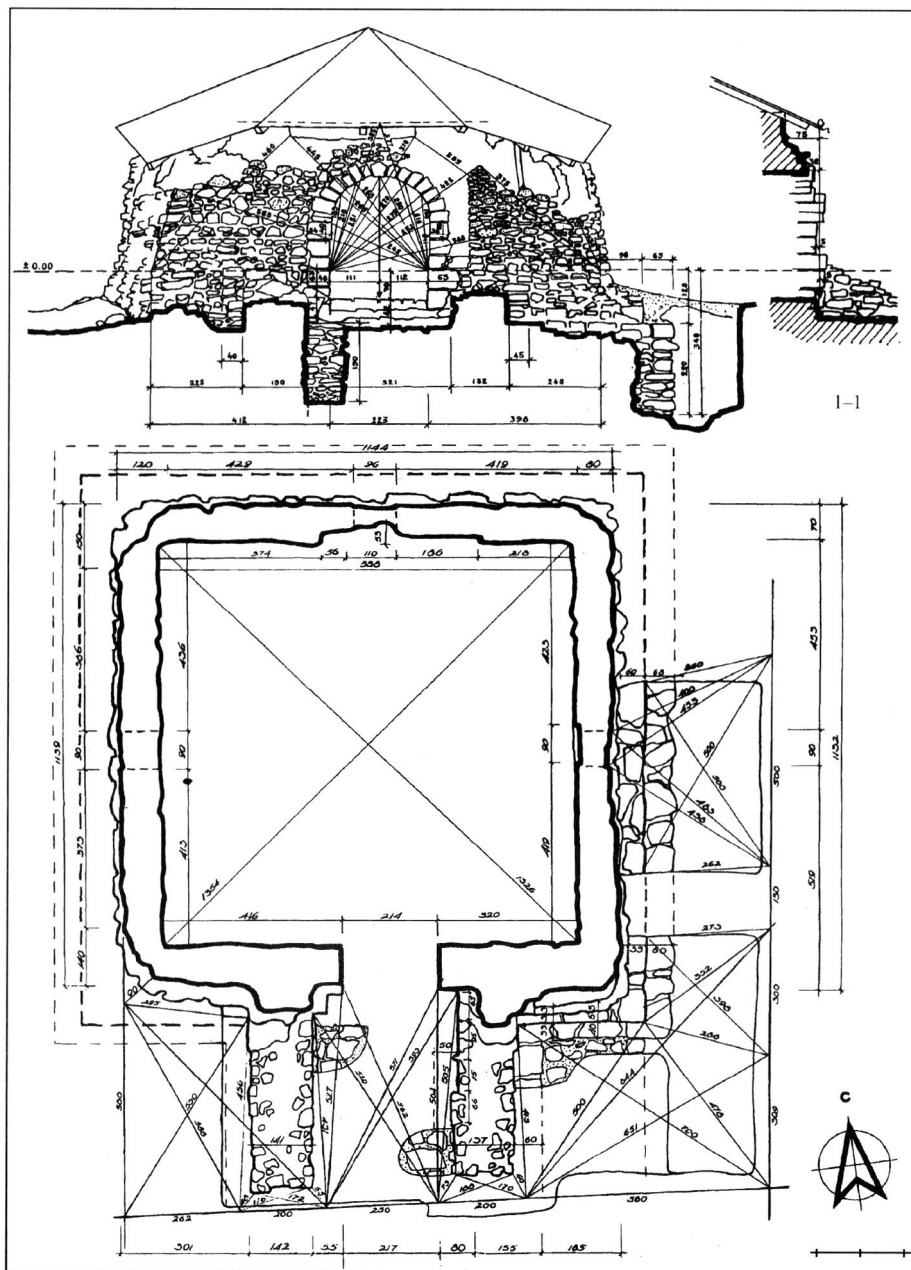
Рис. 35. Монастырский погреб. Обмер южного фасада и плана в процессе археологического раскрытия основания стен с порталным выступом в середине 1960-х годов

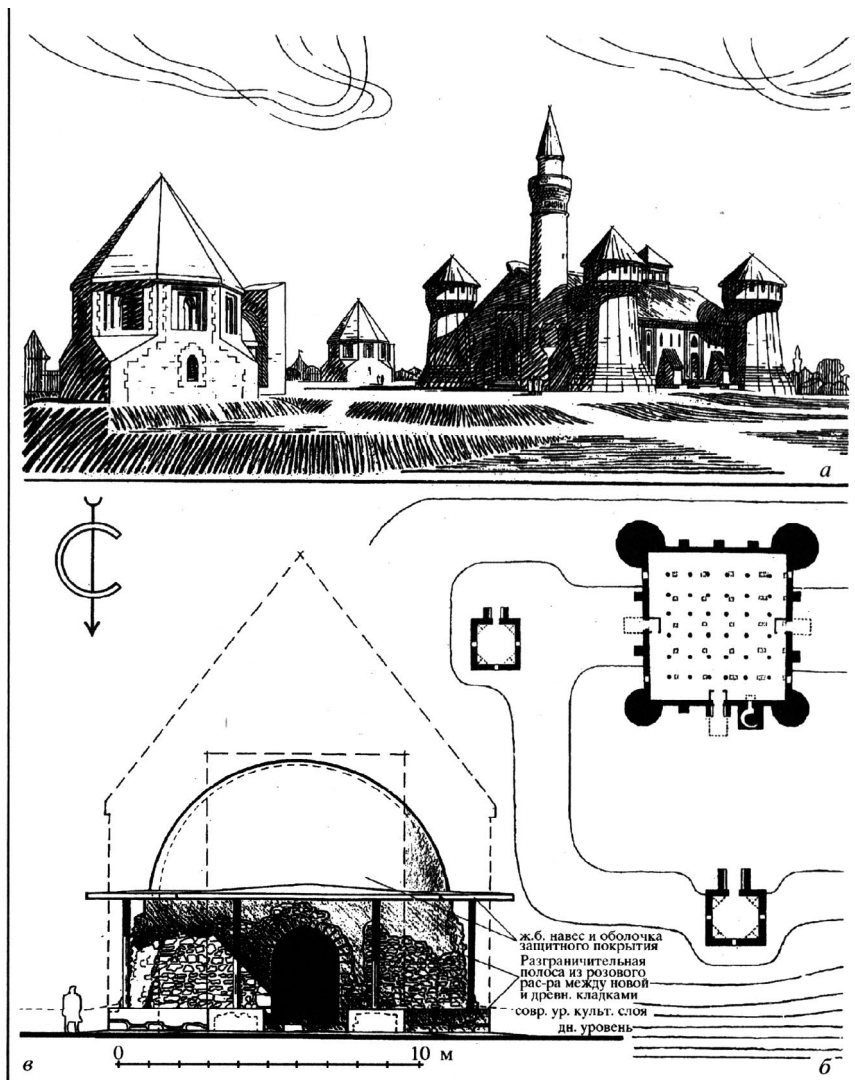
Рис. 36. Реконструкция и консервация первоначальной структуры Монастырского погребца в системе комплекса Соборной мечети

*а* – первоначальный облик Монастырского погребца (Северного мавзолея комплекса) на переднем плане ансамбля культовых сооружений начала XIV в.; *б* – реконструкция плана комплекса Соборной мечети с Северным и Восточным мавзолеями; *в* – проект консервации и фрагмент реставрации южного фасада Монастырского погребца по первоначальному облику, реализованный во второй половине 1960 – начале 1970-х годов

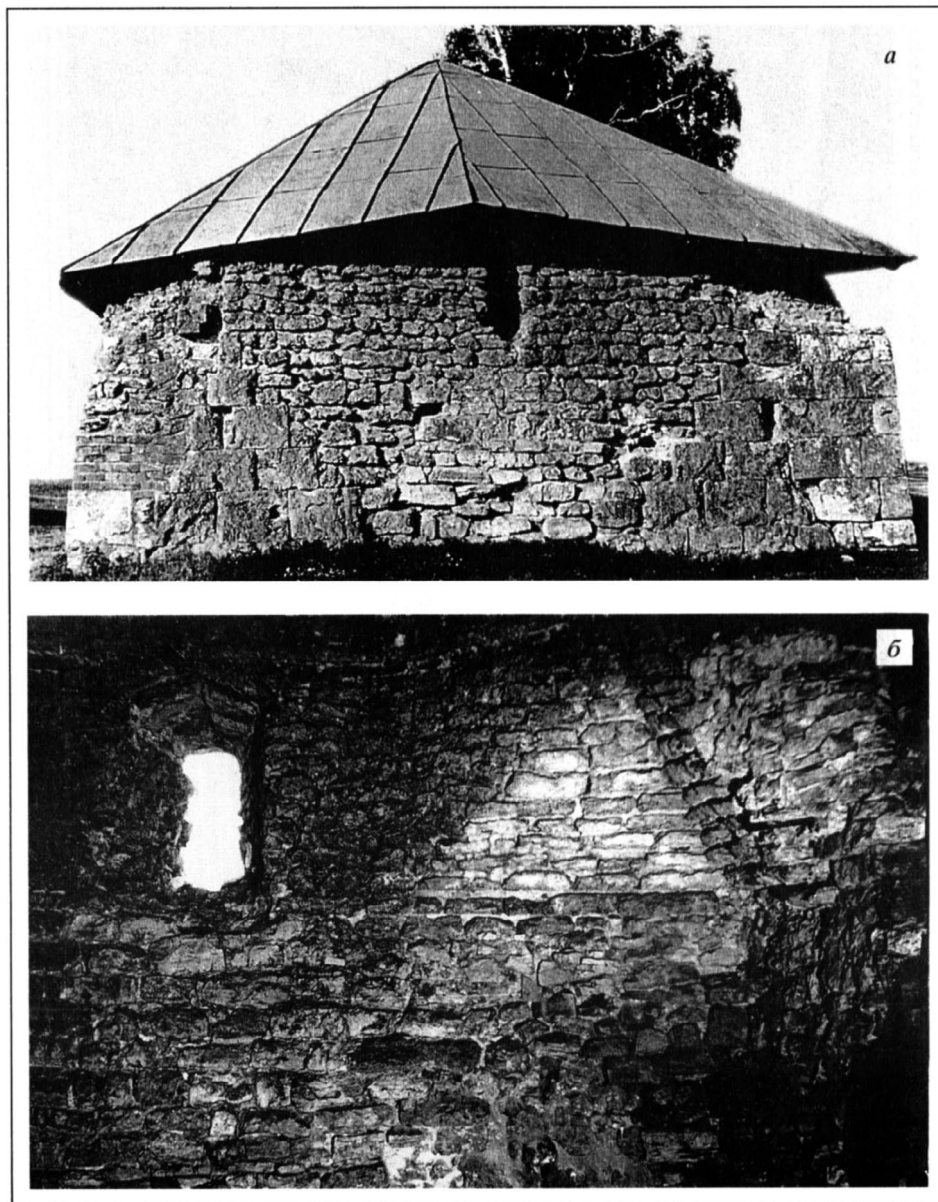
Рис. 38. Руины Ханской усыпальницы. Фотофиксация относительно лучше сохранившихся частей в процессе исследования

*а* – северный фасад; *б* – фрагмент северной стены со стороны интерьера

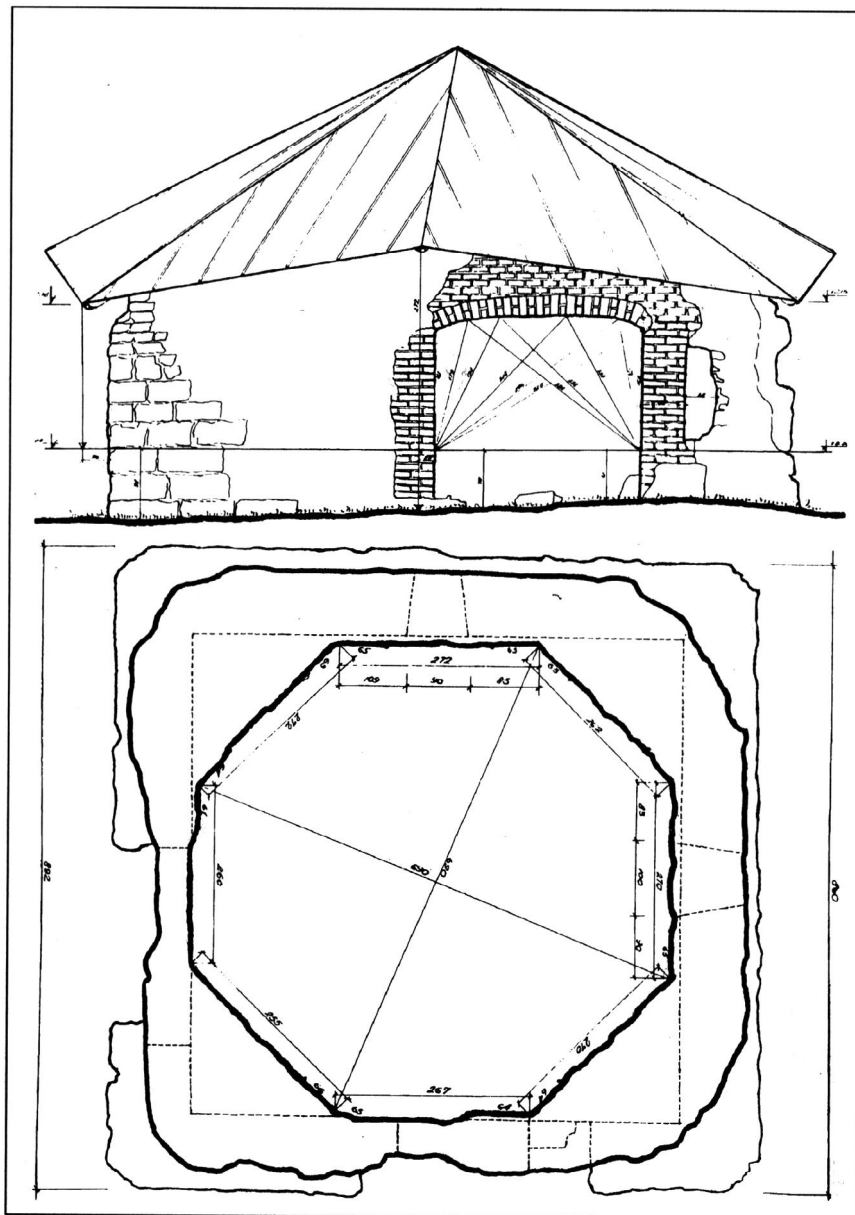
Рис. 39. Обмер Ханской усыпальницы в состоянии до реставрационных работ. Южный фасад и план

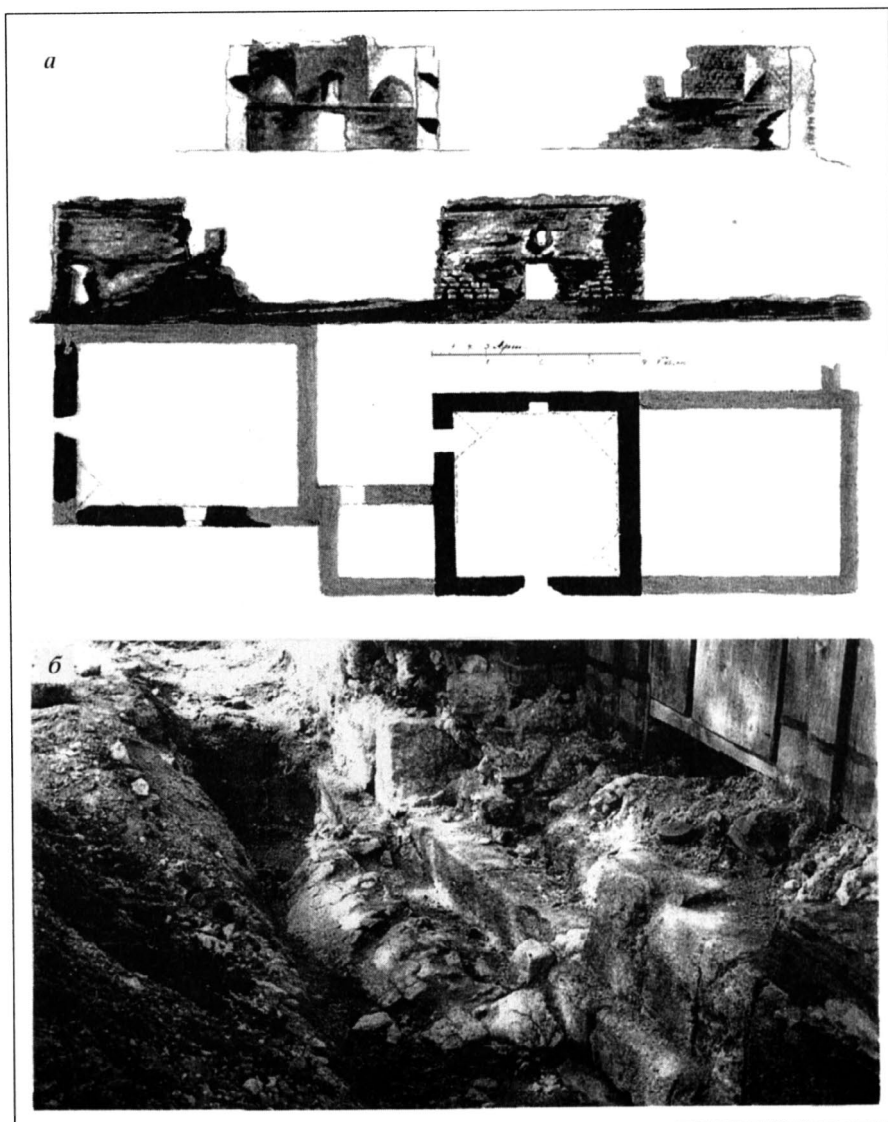
Рис. 40. Ханская усыпальница

*а* – обмерные чертежи А. Шмита, фиксирующие разрезы, фасады и план всего комплекса палат с Ханской усыпальницей в центре в 1820-х годов; *б* – шурф у основания пролома в южной стене с раскрытием древнего порога

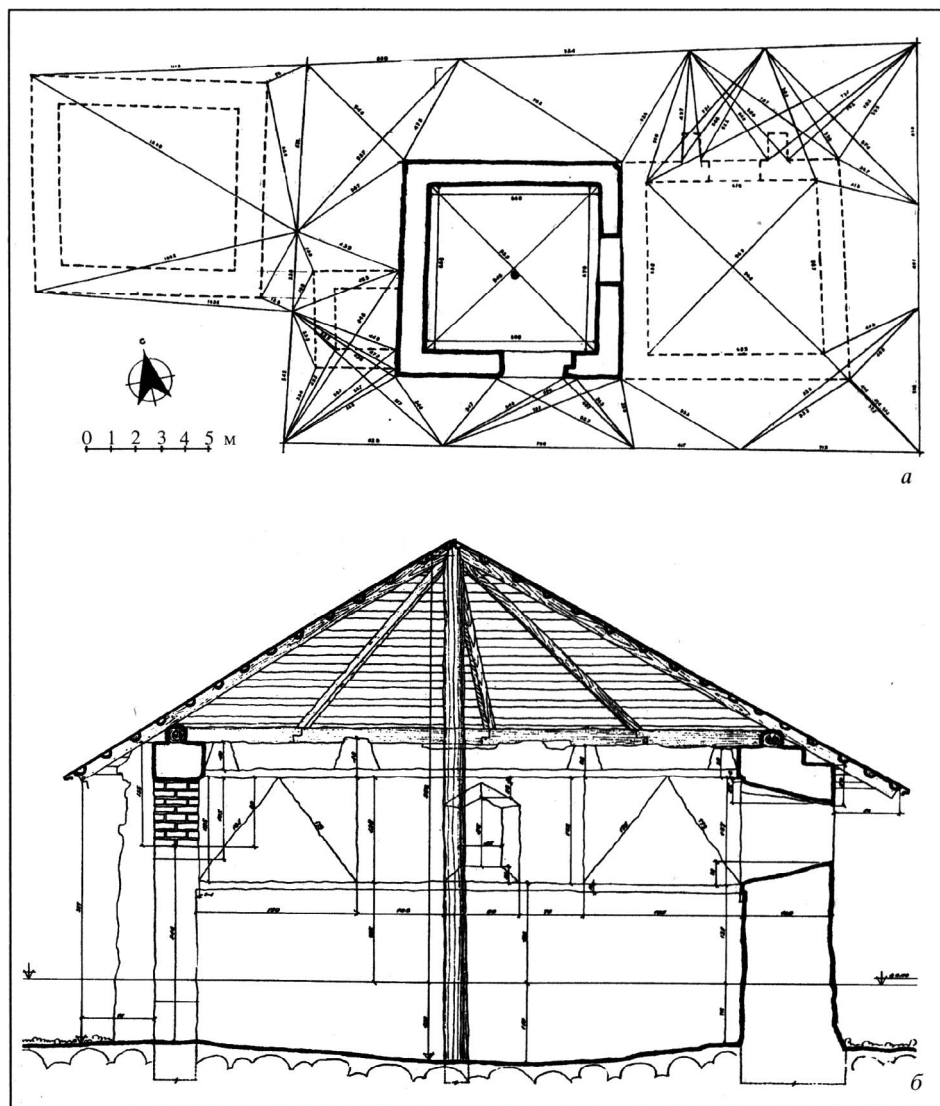
Рис. 42. Ханская усыпальница

*а* – архитектурный обмер археологического раскрытия комплекса несохранившихся сооружений, пристроенных в различные годы к сохранившимся руинам (конец 1960-х – начало 1970-х годов);  
*б* – обмер разреза сохранившейся части комплекса по оси юг–север с видом на западную стену интерьера

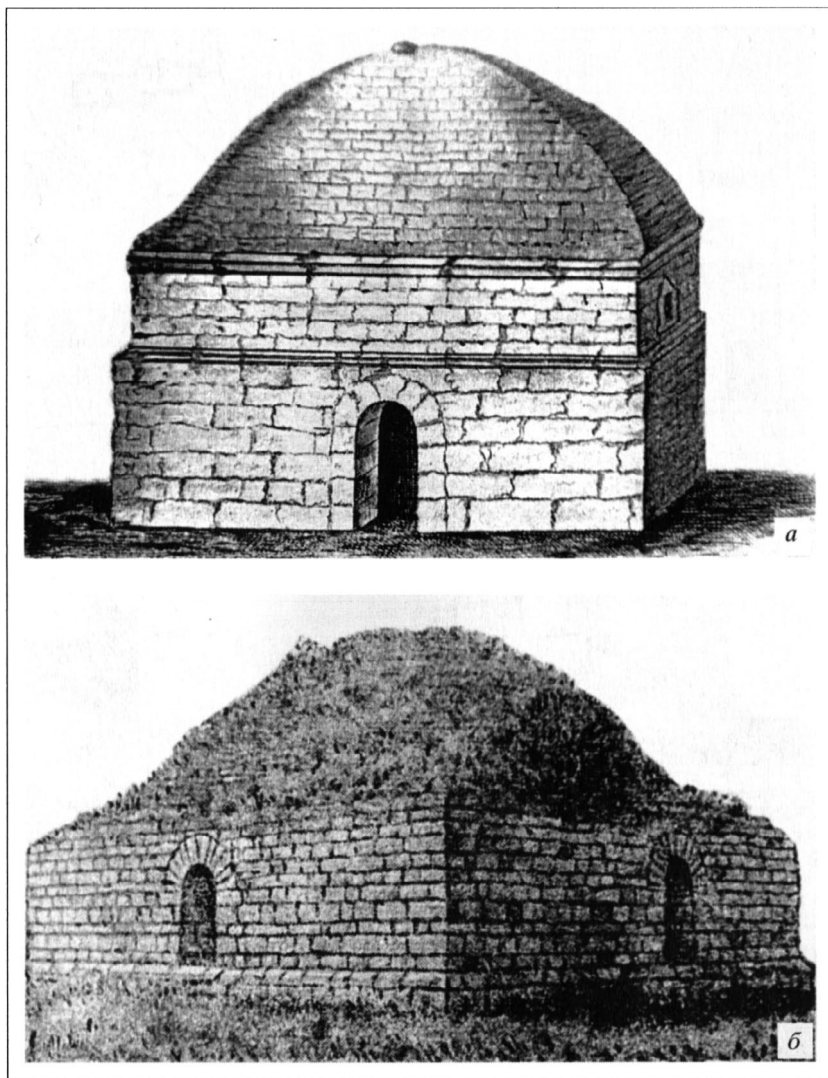
Рис. 43. Ближайшие аналоги Ханской усыпальницы

*а* – несохранившаяся усыпальница на территории у Малого минарета, зарисованная Палласом в 1760-х годах под одноименным названием “Ханская усыпальница”; *б* – мавзолей Хусейн-бека под Уфой (Башкирия, XI–XIV вв.)

**Аналогии.** Архитектура Ханской усыпальницы - сохранившегося среднего здания рассмотренного комплекса у Малого минарета - принадлежит к локальному варианту весьма распространенного типа кубических мавзолеев в восточных мусульманских странах. Восточной аналогией болгарского памятника по форме покрытия является усыпальница «Малый восьмимерик» в Эски-Юрте (Азисе) на территории Крыма, относящаяся ко времени не ранее второй половины XIV в.[76] Наиболее близкой аналогией в типологическом и одновременно территориальном отношении служит мавзолей Хусейн-бека в Башкирии[77] (см. рис.43,6) и, возможно, мавзолей в Касимове, не сохранивший своего завершения[78].

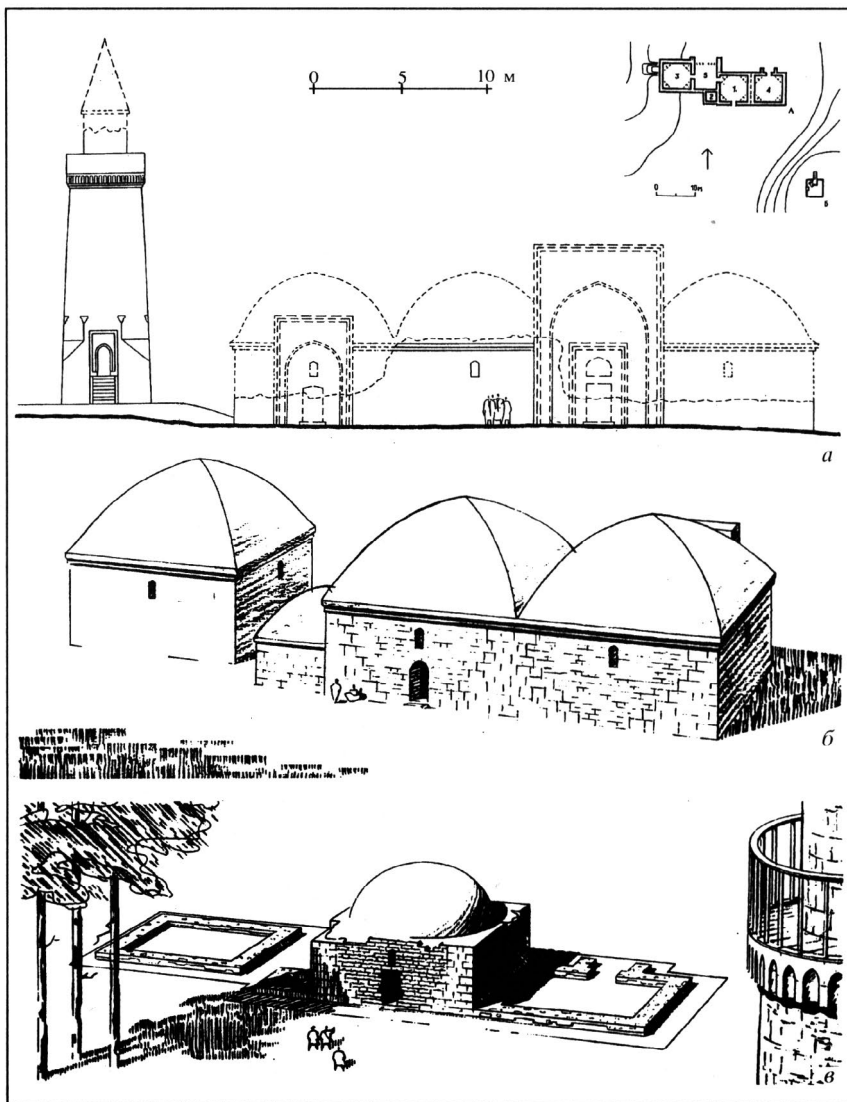
Рис. 44. Ханская усыпальница в комплексе с бывшими пристроями

*а* – опыт реконструкции северного фасада по позднему периоду функционирования (после разгрома города в 1361 г.) в качестве сквозного прохода на территорию кладбища с Малым минаретом; *б* – реконструкция общего вида с юго-восточной стороны по периоду до событий 1361 г., когда рядом с центральным двухкамерным сооружением созданы были еще две усыпальницы; *в* – общий вид проекта консервации и фрагмент реставрации руин, реализованный (с закладкой южного проема) в 1970-х годах

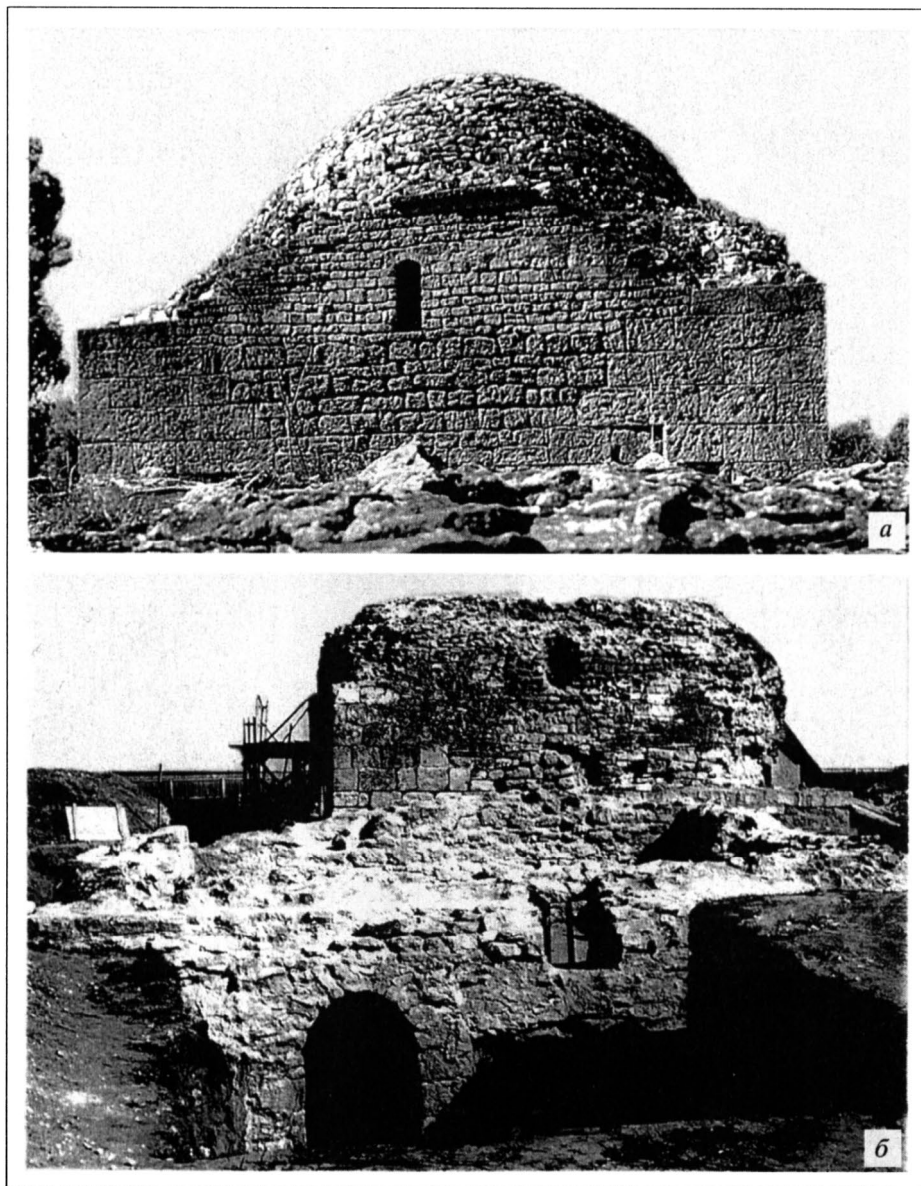
Рис. 45. Ханская усыпальница в процессе консервации и фрагмент реставрации  
*а* – восточный фасад центрального сооружения комплекса после завершения работ; *б* – вид с западной стороны на руины комплекса и фасада его центрального сооружения после археологического раскрытия

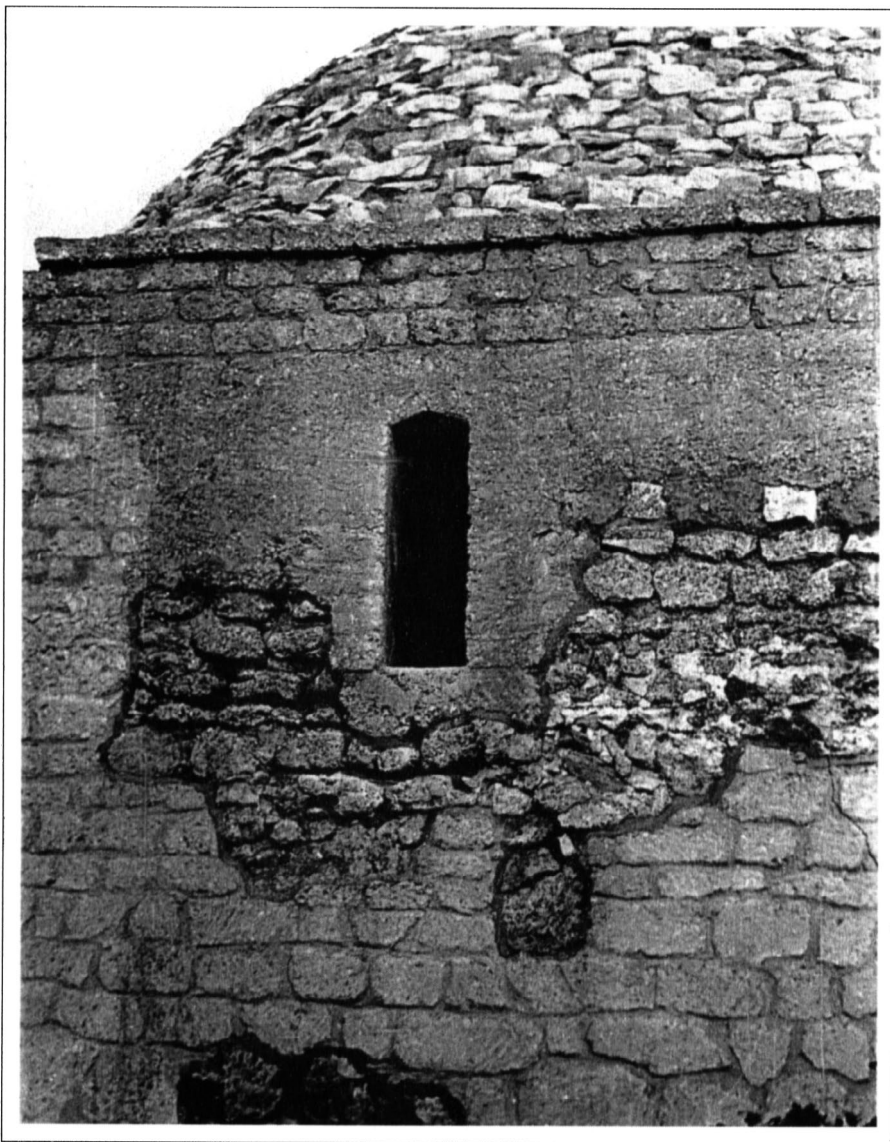
Рис. 47. Ханская усыпальница после консервации и фрагмент реставрации. Фрагмент западного фасада центрального сооружения. Относительно темным цветом в натуре выделены швы, отделяющие поверхность древней кладки от реставрационной

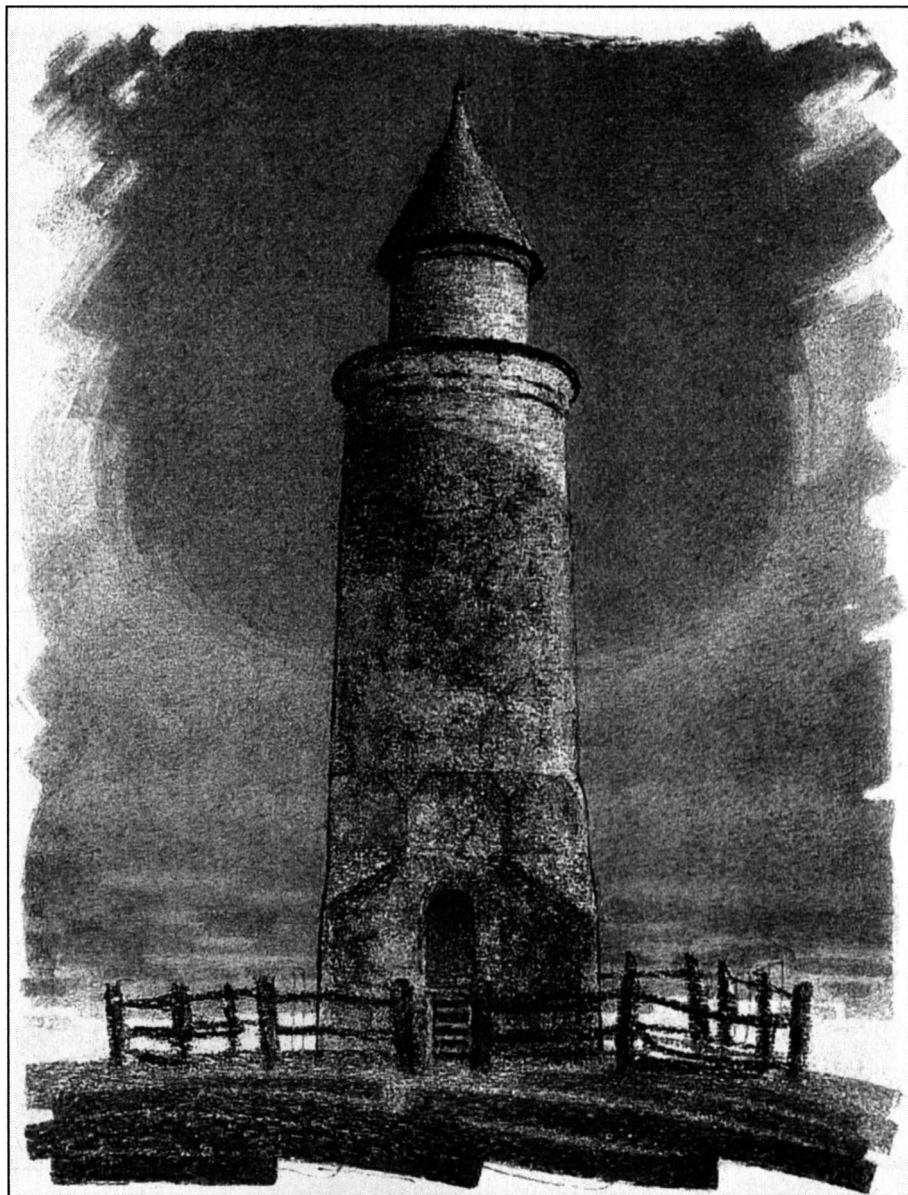
Рис. 48. Малый минарет. Зарисовка северного фасада в процессе исследования (середина 1950-х годов)

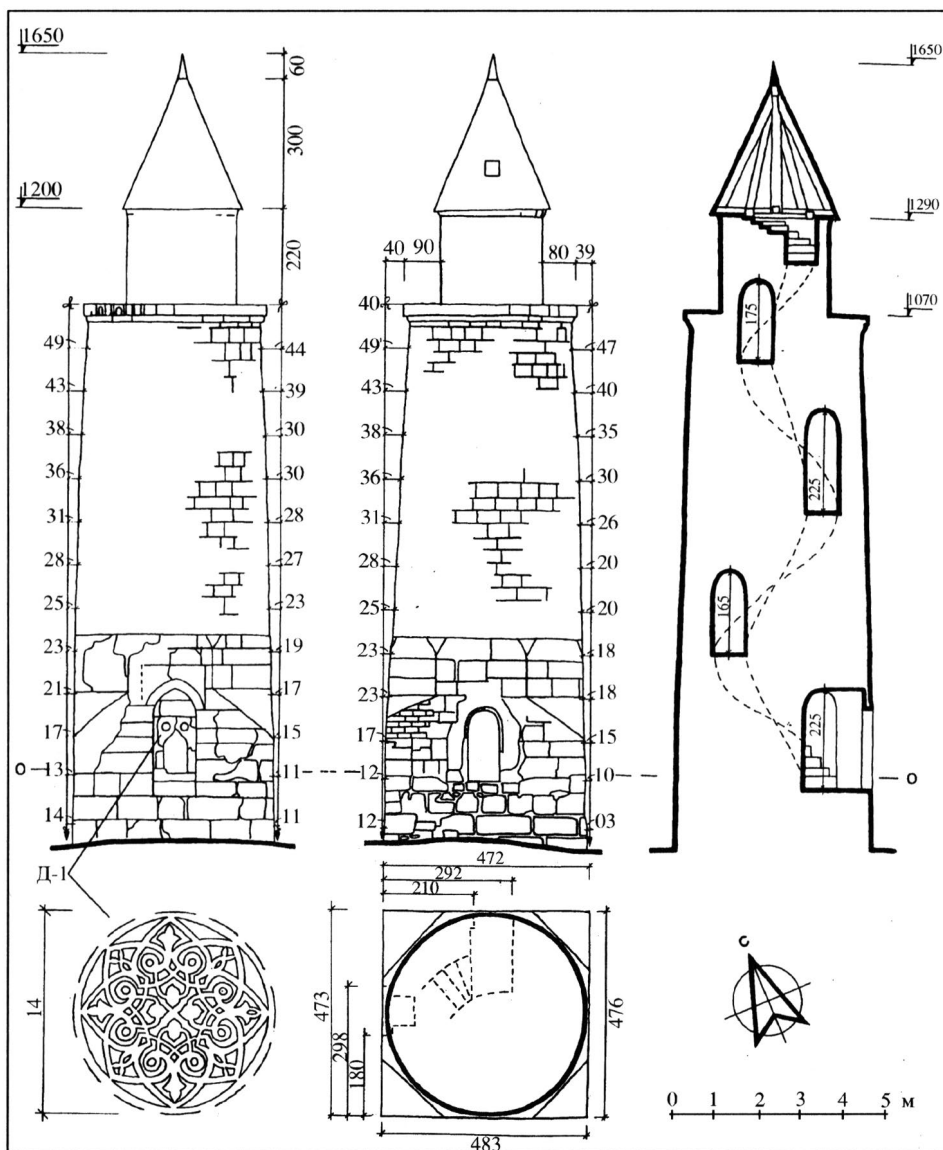
Рис. 49. Архитектурный обмер Малого минарета в середине 1950-х годов

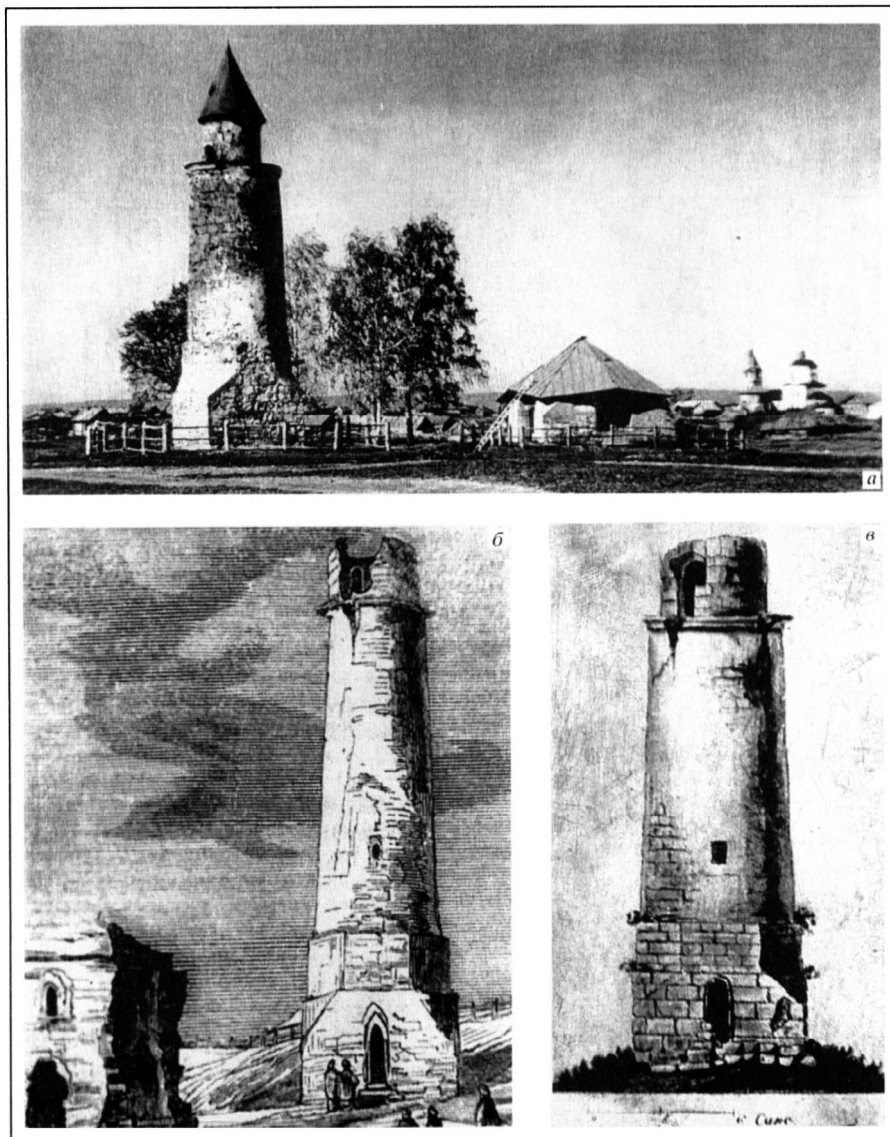
Рис. 50. Фиксация сохранившегося облика Малого минарета в разные годы  
*a* – фотофиксация в процессе натурного исследования (середина 1950-х годов). Вид с юго-восточной стороны; *б* – зарисовка в соч. Кафтанникова (1846 г.); *в* – схематический обмер А. Шмита в 1820-х годах

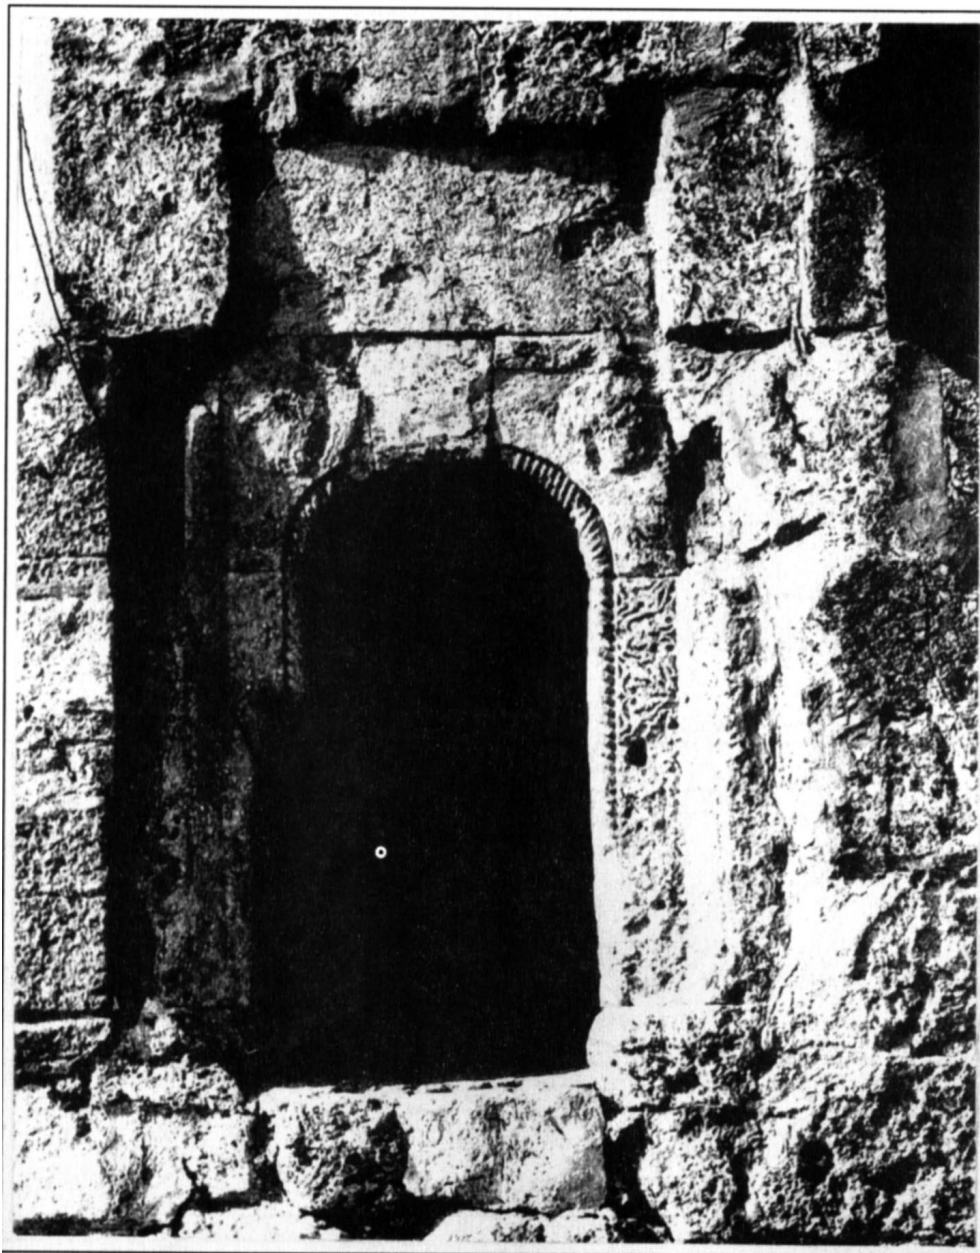
Рис. 51. Малый минарет. Фрагмент северного фасада с входным проемом

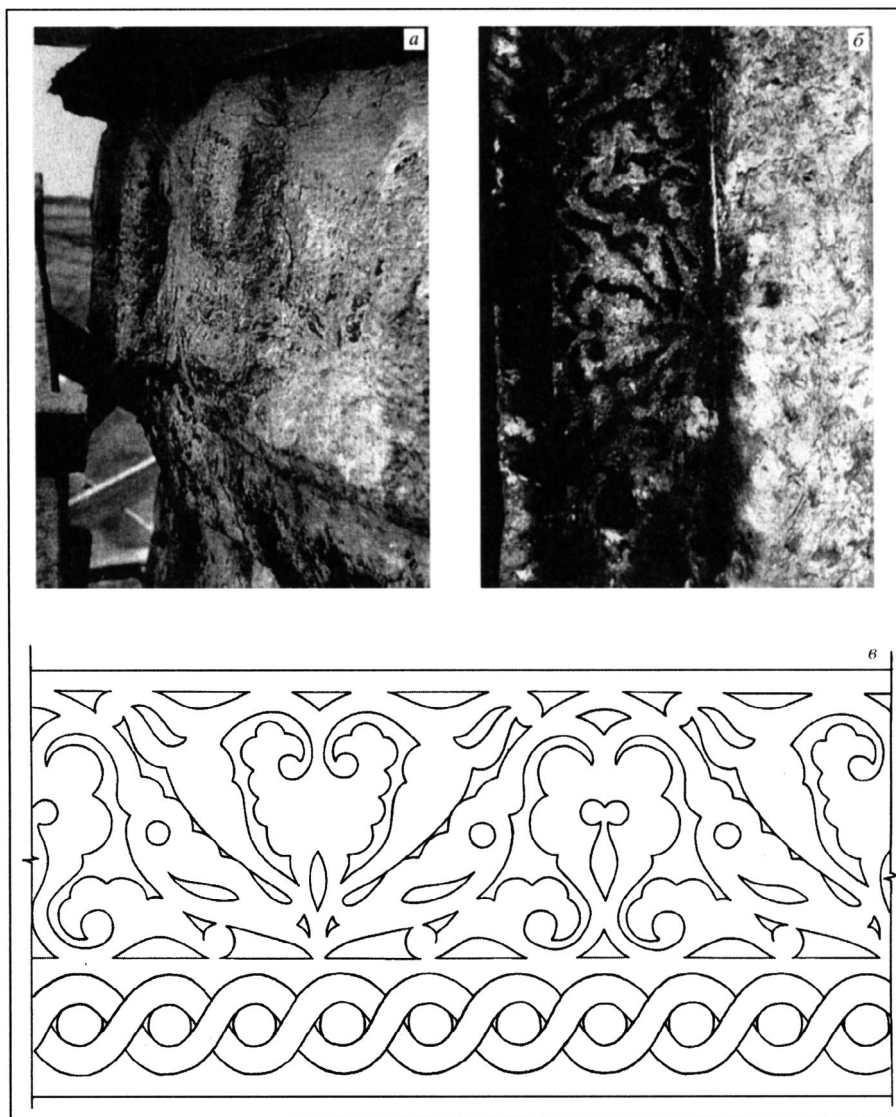
Рис. 52. Малый минарет

*а* – фрагмент карниза нижнего цилиндрического яруса с остатками резных блоков в виде стрельчатых и сквозных вертикальных нишек; *б* – фрагмент резного узора в обрамлении входного проема; *в* – обмер того же резного узора
