# Город БОЛГАР

*Монуменальное  
строительство,  
архитектура,  
благоустройство*

**Город Болгар:** Монументальное строительство, архитектура, благоустройство. — М.: Наука, 2001. — 365 с., ил.

## ИССЛЕДОВАНИЕ И РЕСТАВРАЦИЯ ПАМЯТНИКОВ МОНУМЕНТАЛЬНОГО ЗОДЧЕСТВА БОЛГАРА

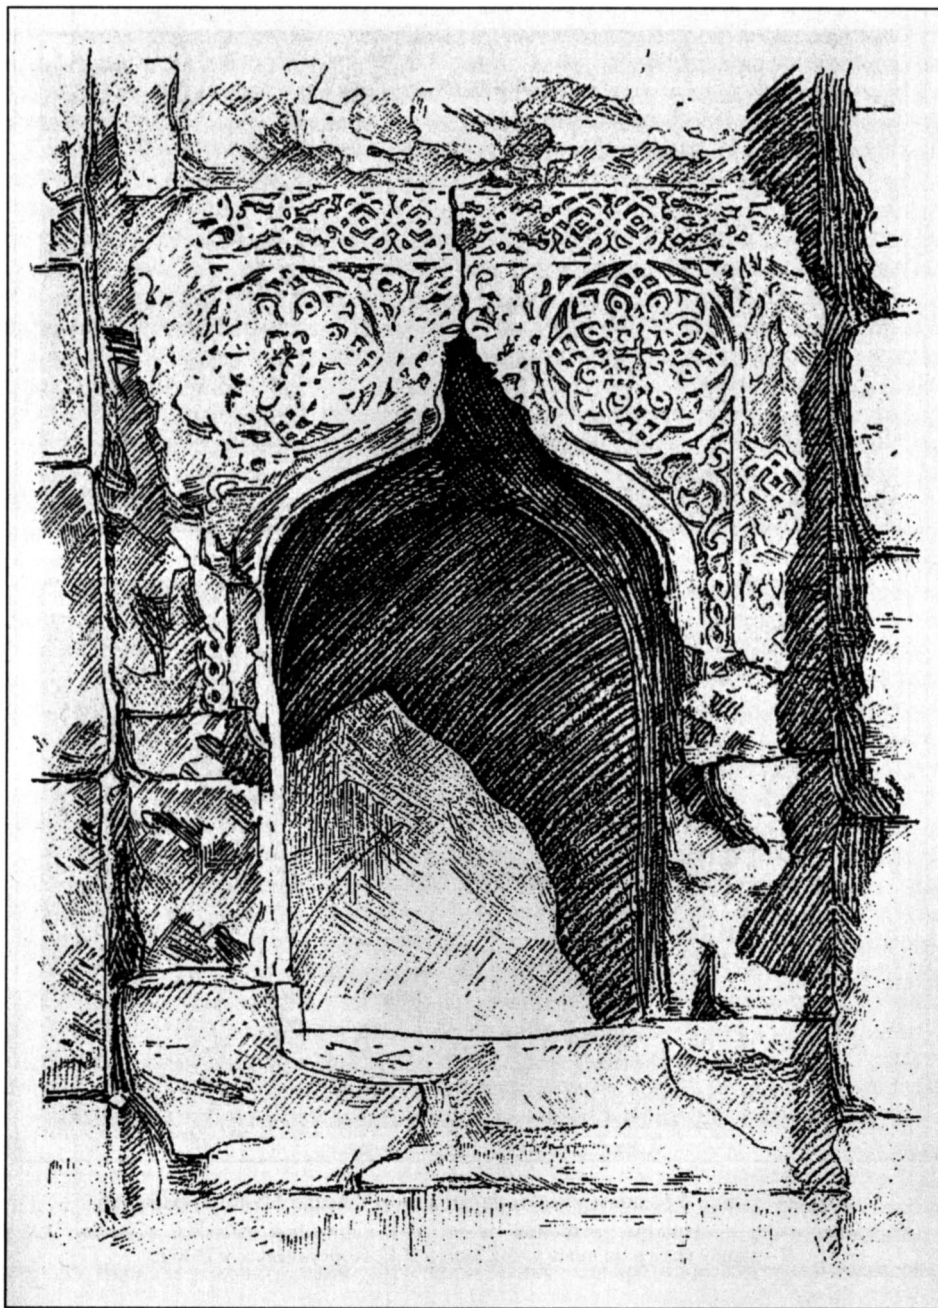
Рис. 53. Ниша с резным узором на западном фасаде Малого минарета. Зарисовка в процессе исследования (конец 1950-х годов)

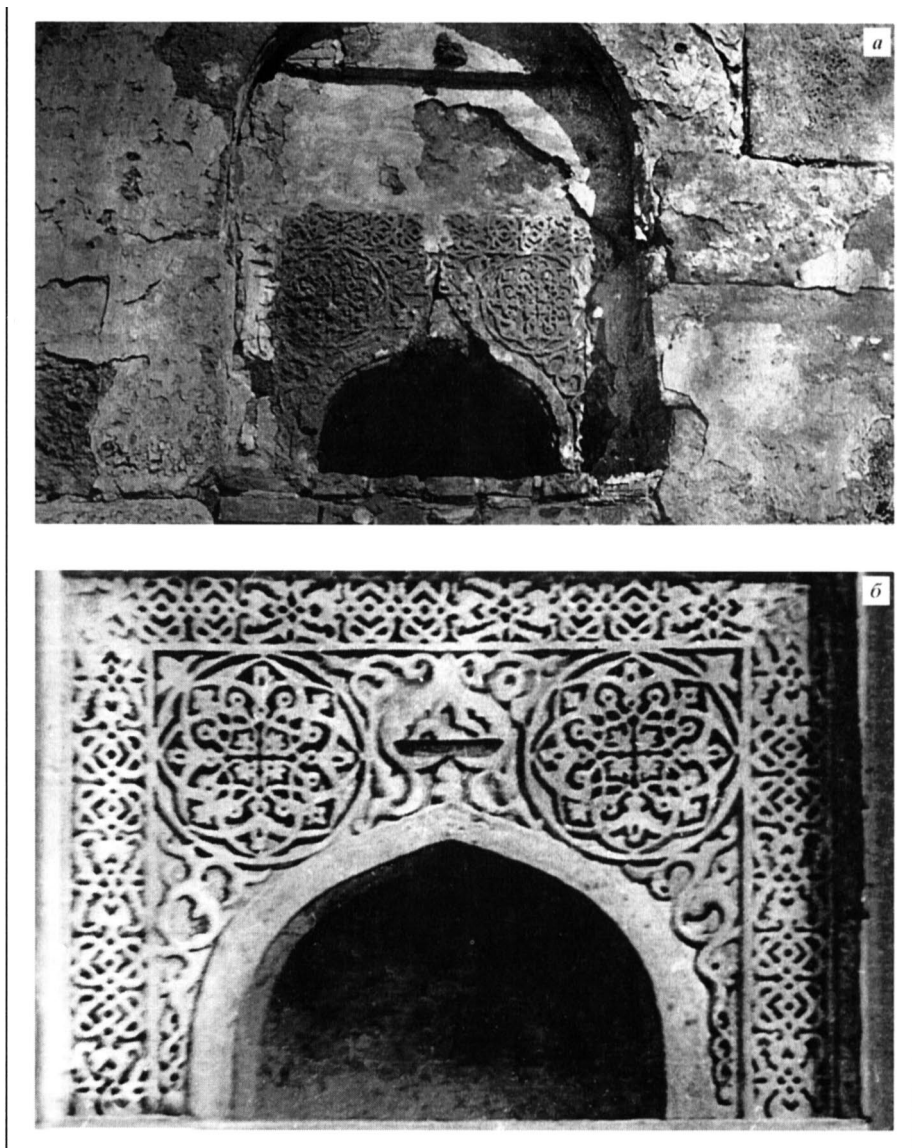
Рис. 54. Ниша с резным узором на западном фасаде Малого минарета

*а* – фиксация ниши в процессе раскрытия от поздней кирпичной закладки в начале XX в.;  
*б* – зарисовка узора ниши художником В.И. Корсунцевым в 1920 г.

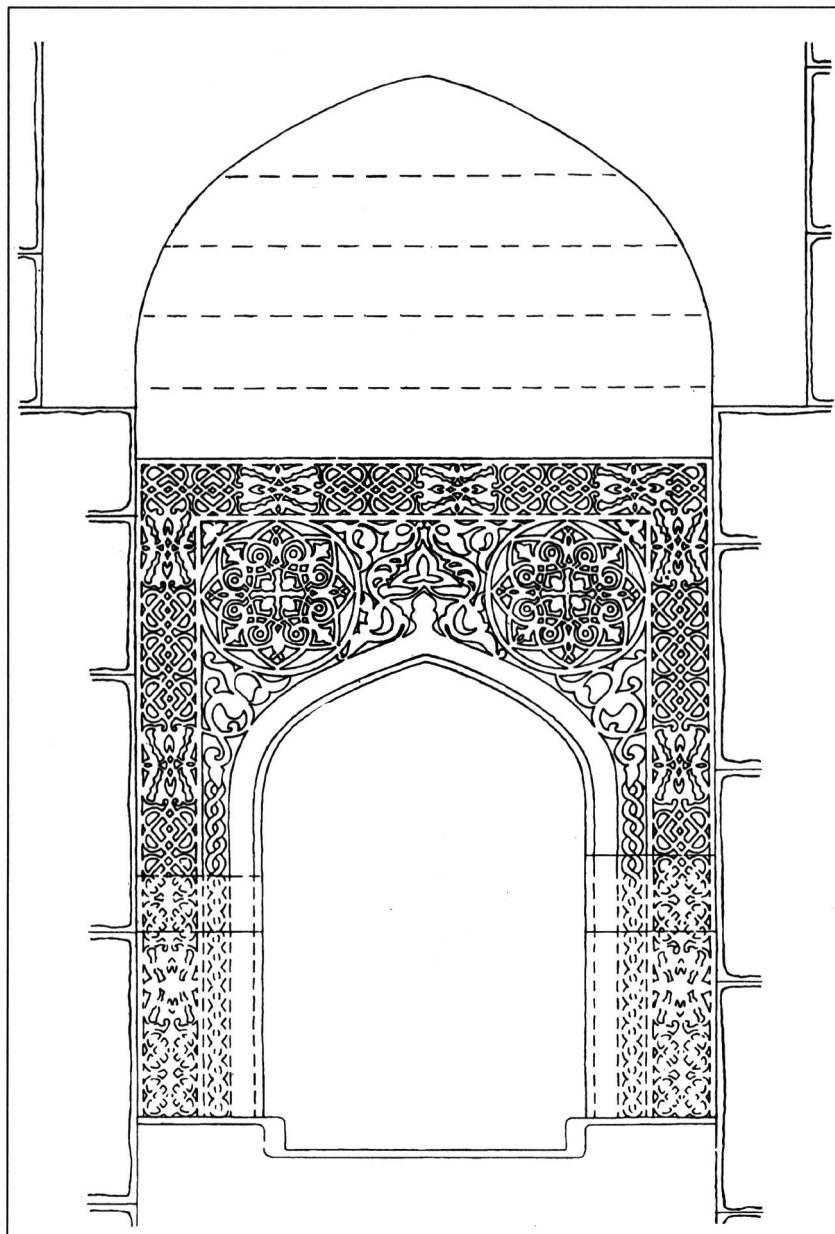
Рис. 55. Вариант реконструкции узора ниши Малого минарета при натурном исследовани

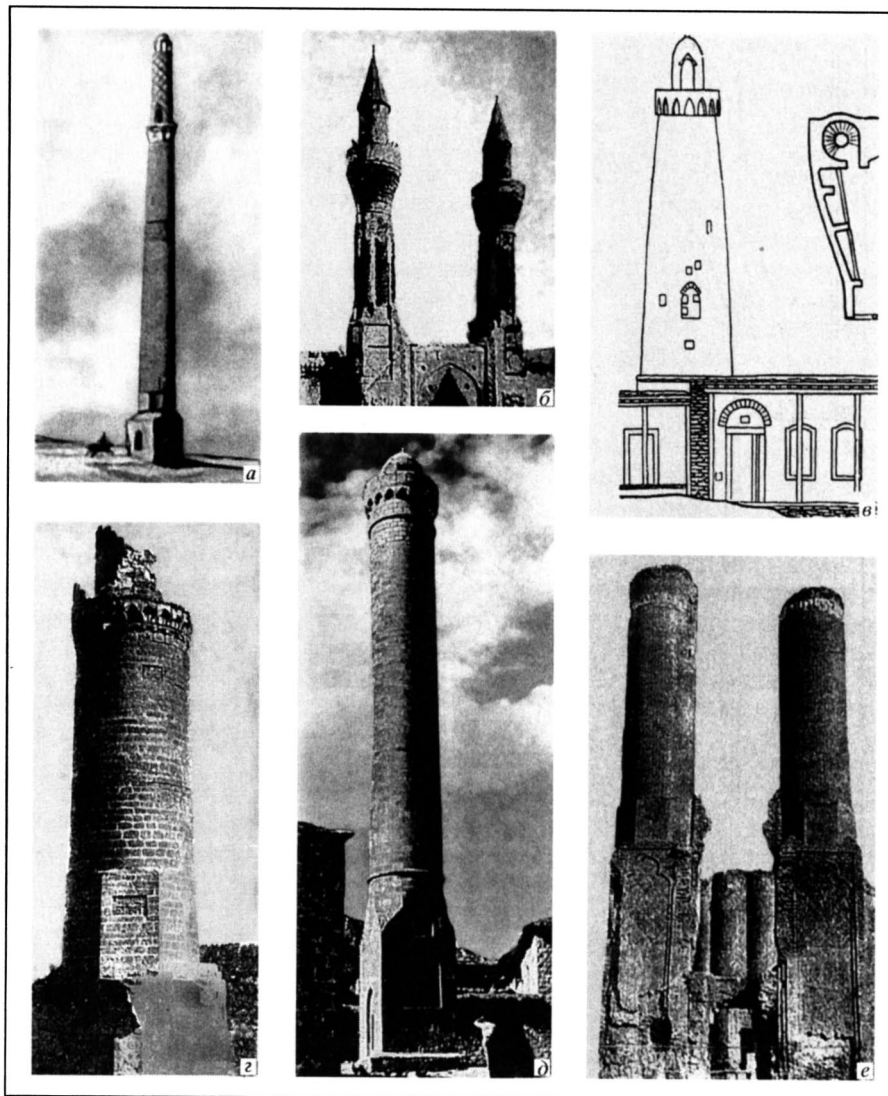
Рис. 56. Ближайшие типологические и фрагментарные аналогии Малого минарета в архитектуре других стран

*a* – Шамхорский минерат (Азербайджан, XII в., рис. художника Г. Гагарина); *б* – Киек-медресе в Сивасе (Турция, XIII в.); *в* – мечеть в с. Мишлеш (Дагестан, XIV – начало XV вв.); *г* – минарет ханеги на р. Пирсагат (Азербайджан, XIII в.); *д* – минарет на территории северного Ирака; *е* – минарет в селении Карабаглар (Азербайджан, XII–XIV вв.)

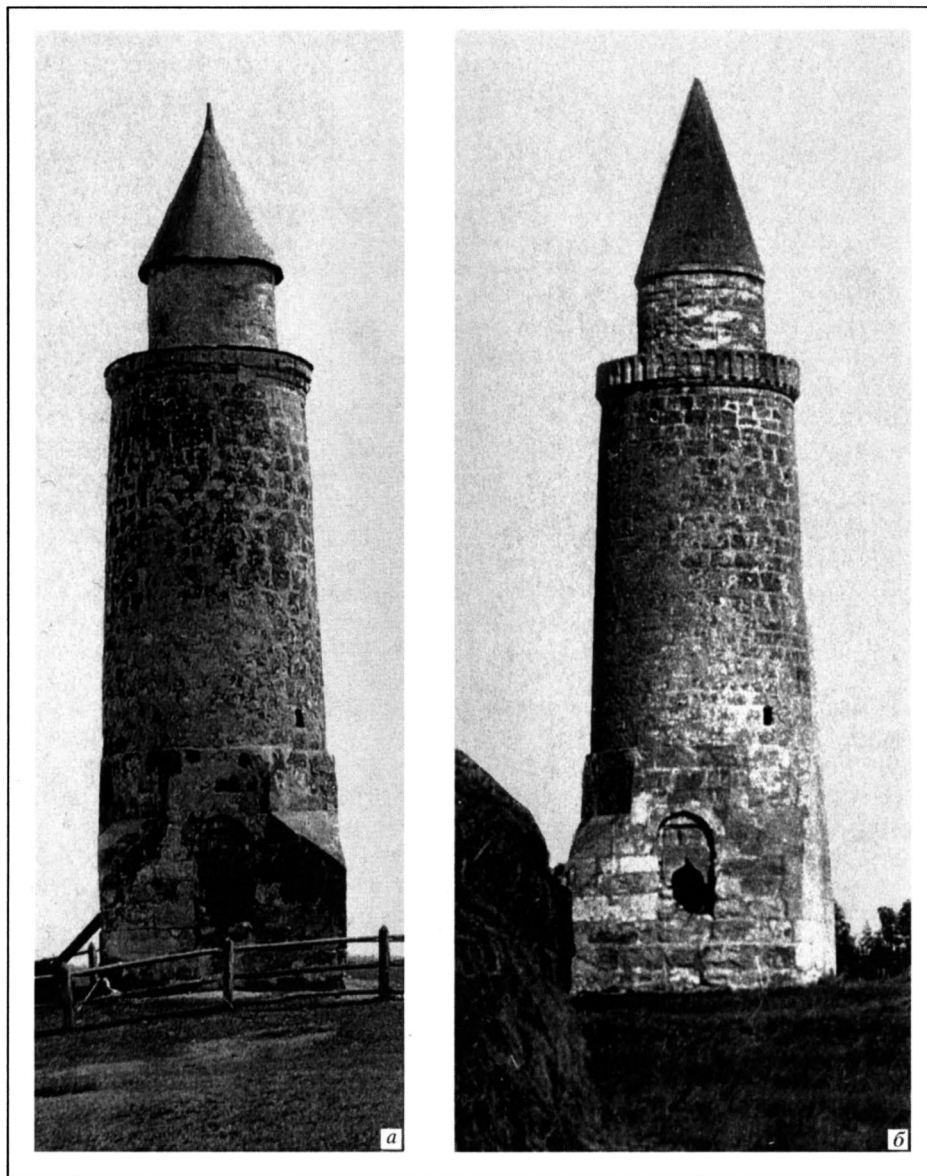
Рис. 57. Виды Малого минарета с западной и юго-западной сторон  
*а* – в состоянии после предварительного аварийного ремонта в 1960-х годах; *б* – в состоянии после завершения консервации и фрагмент реставрации в начале 1970-х годов

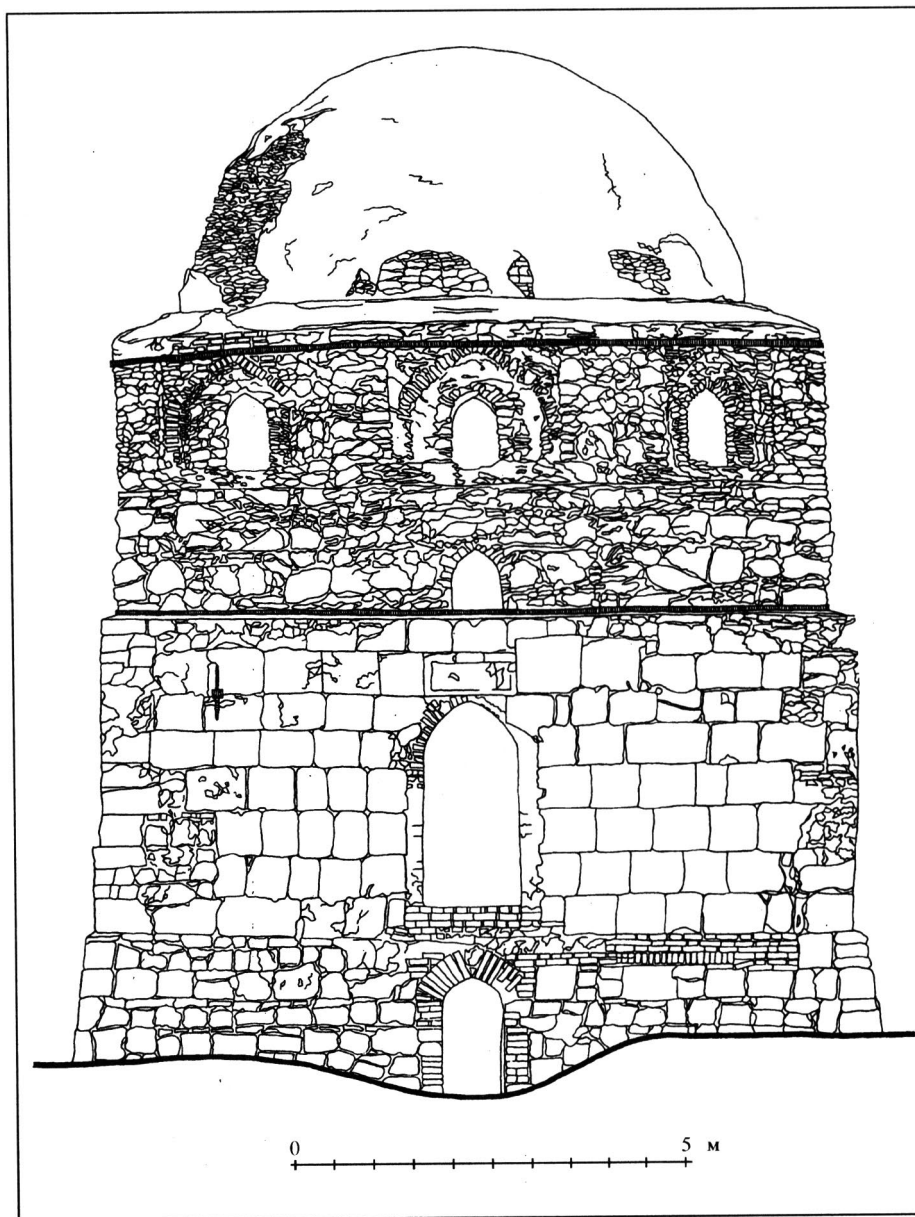
Рис. 60. Черная палата. Обмер северного фасада в конце 1950-х годов

Северный фасад второго яруса. Этот фасад почти целиком облицован из древних крупных блоков с тонко пригнанными швами (см. рис.60). Исключение составляют поздняя кирпичная обкладка центрального проема и углы фасада, где между крупными блоками встречаются заполнения из древних блоков первого типа мелких туфовых блоков на том же растворе. На обоих углах имеются и следы поздних перекладок на обычном известковом растворе: на левом - целиком на всю высоту, на правом - частично, главным образом внизу. На обмерном фасаде Л.Шмита представлены разрушенными оба угла второго яруса целиком, без показа мелкой кладки древних углов (см. рис. 66, д). Очевидно, А.Шмит принял последнюю за позднюю заделку. В действительности же оба угла состоят из смешанной кладки из крупных и мелких древних блоков, и в правой части эта кладка сохранилась до самого угла. Видимо, неоштукатуренная плоскость северного фасада на углах в древности трактовалась по-иному: в этих местах имелось примыкание поперечных стенок некоего северного или двух боковых (восточного и западного) пристроев. На обмерном плане А. Шмита пристрои условно обозначены только с боков, со стороны восточного и западного фасадов (см. рис. 66, в). На исследуемом ярусе фасада у него мы видим ныне утраченную профилированную обкладку центрального проема на месте существующей поздней кирпичной кладки. Проем завершался не стрельчатой; а дугообразной (сегментной) кривой. Блок облицовки под замковой частью прежней кривой утрачен, и это место заменено поздней кирпичной обкладкой в виде не сегментной, а стрельчатой арки (очевидно, в попытке воссоздать при ремонте этой стены аналогию с другими проемами). Над замковой частью арки входа сохранилась

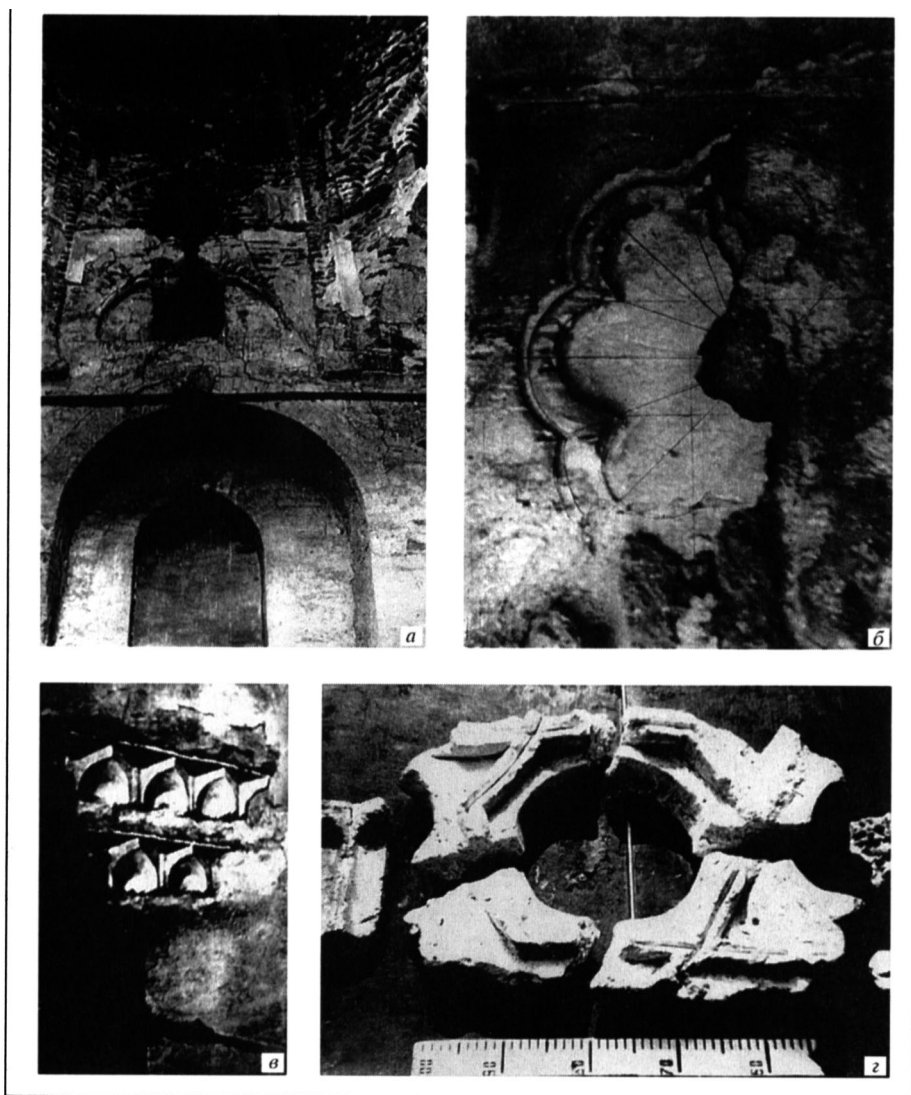
Рис. 63. Фрагменты интерьера Черной палаты в состоянии до реставрационных работ  
*а* – фрагмент северной стены; *б* – следы резной штукатурной розетки в тимпане арки третьего яруса; *в* – сталактиты под одним из тропов в зарисовке братьев Чернецовых в 1838 г.; *г* – часть гипсовой доски оконного проема с круглыми отверстиями для вставки стекол, обнаруженная при археологическом раскопе середины 1960-х годов

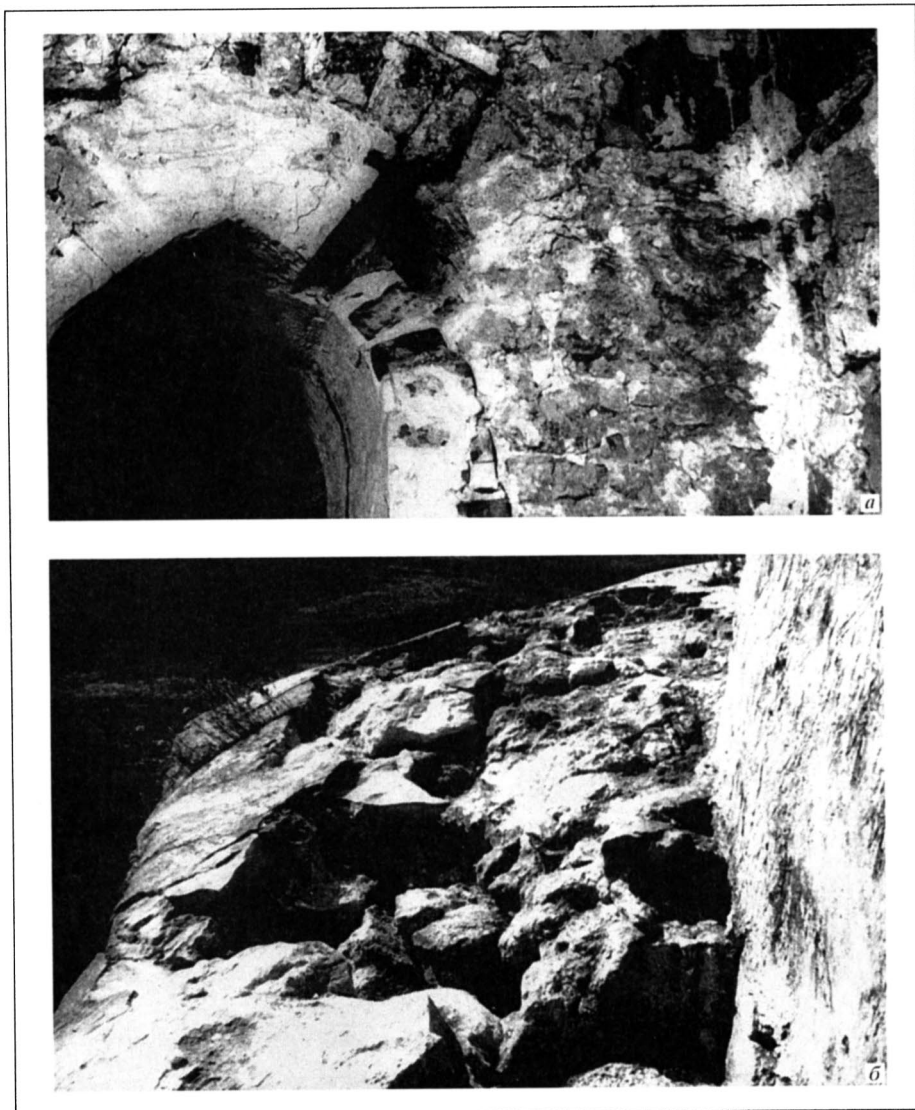
Рис. 64. Фотофиксация участков зондирования Черной палаты

*а* – раскрытие из-под поздней штукатурной затирки следов каменной арочной кладки древнего завершения западного окна в северной стене интерьера; *б* – раскрытие следов поздней вырубки завершения наружных стен восьмерика у основания свода

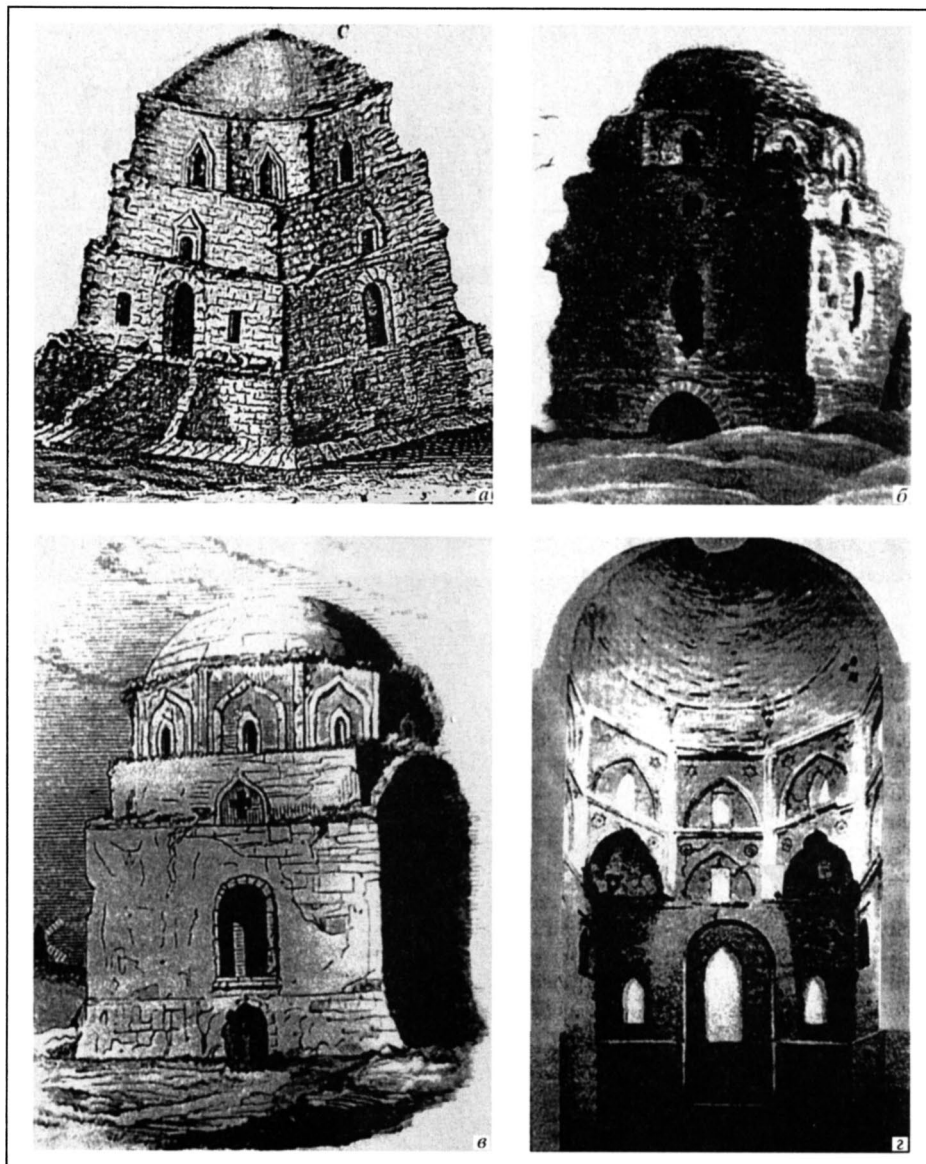
Рис. 65. Иконографические источники по Черной палате

*а* – юго-восточный вид из сочинений П.С. Палласа (1768 г.); *б* – северо-западный вид в зарисовке художника Журавлева в 1926 г.; *в* – тот же вид на рисунке в сочинении Ф.Х. Эрдмана (1825 г.); *г* – южная сторона интерьера в зарисовке художника В.И. Корсунцева в 1902 г.

речную стенку первого яруса пристроя, располагавшегося, вероятно, на пути наружной водопроводной линии. Кстати, квадратное отверстие в восточной стене нижнего яруса палаты обозначено и у П.С.Палласа (см. рис.65,а).

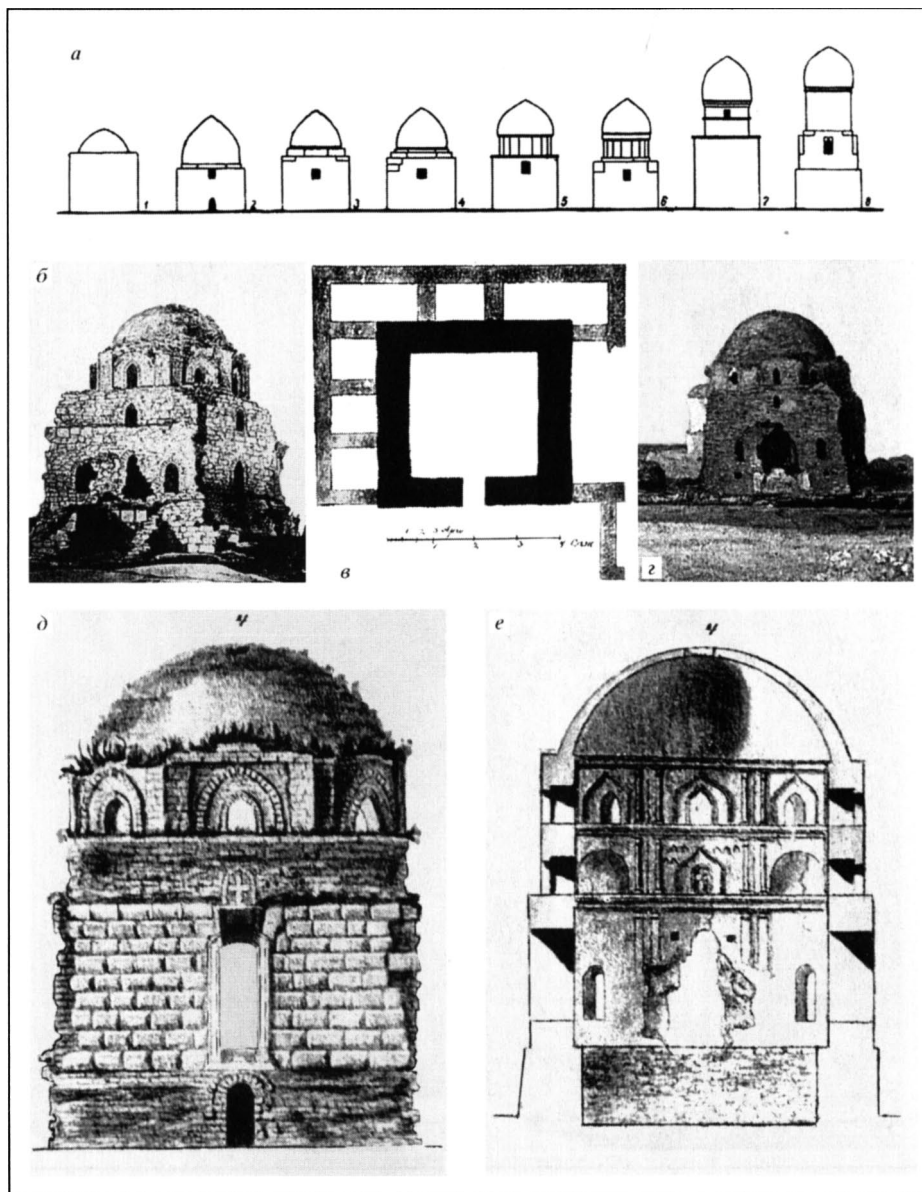
Рис. 66. Иконографические источники по Черной палате

*a* – эволюция верхних световых ярусов однокупольных мавзолеев Шахи-Зинда в Самарканде в хронологическом ряду с середины XIV в. до 30-х годов XV в.; *б* – рисунок неизвестного художника второй половины XVIII в.; *в* – обмерный план А. Шмита (1827 г.); *г* – рисунок художника А.К. Саврасова (1872 г.); *д*, *е* – обмеры А. Шмита

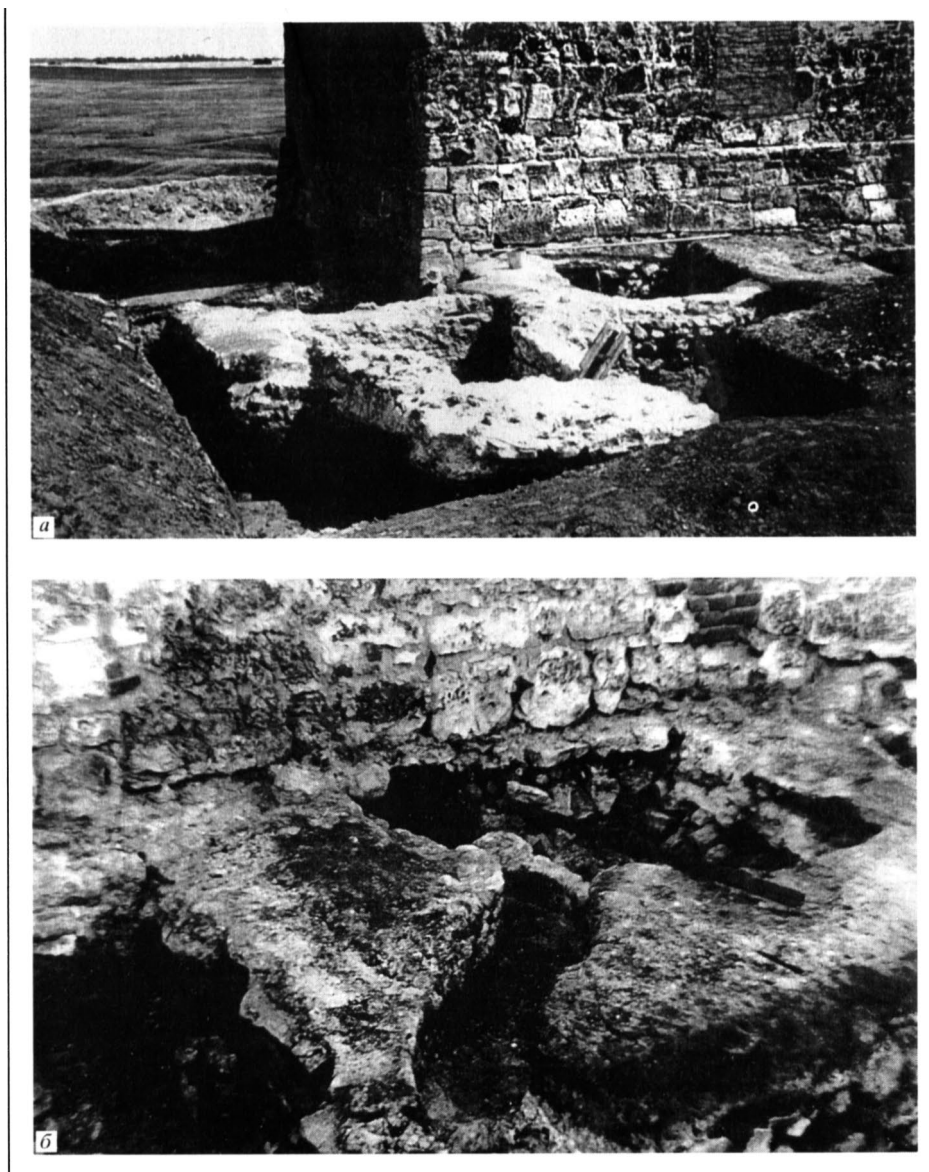
Рис. 67. Черная палата после археологического вскрытия оснований боковых пристроев со всех четырех сторон

*a* – северо-западный участок со следами основания порталной ниши и лестничного подъема перед ним; *б* – восточный участок со следами зигзагообразного водопроводного ввода в помещение нижнего яруса

Любопытной деталью является канал, обнаруженный на уровне основания галереи в середине ее восточной стороны (см. рис.67,б). Канал имеет квадратное сечение (около 30 x 30 см) и пролегает с небольшим, но заметным равномерным уклоном по направлению центрального объема. Прорезая стену четверика, он выходит вовнутрь цокольного яруса главного объема на уровне чуть ниже уровня пола и не распространяется дальше от восточной стены. Судя по всему, этот канал предназначался для ввода гончарных водопроводных труб, находимых на территории городища. Известно, что они состояли «из коротких отрезков в 25-40 см, имея в диаметре 10-13 см. Такие трубы обычно пролегали под мостовой в ложе, образованной двумя параллельными рядами камней»[84]. Аналогичное устройство мы видим и в Черной палате, так как при обследовании в глубине канала под стеной был обнаружен осколок гончарной трубы. Зигзагообразное направление его внутри галереи объясняется стремлением строителей обогнуть попе-

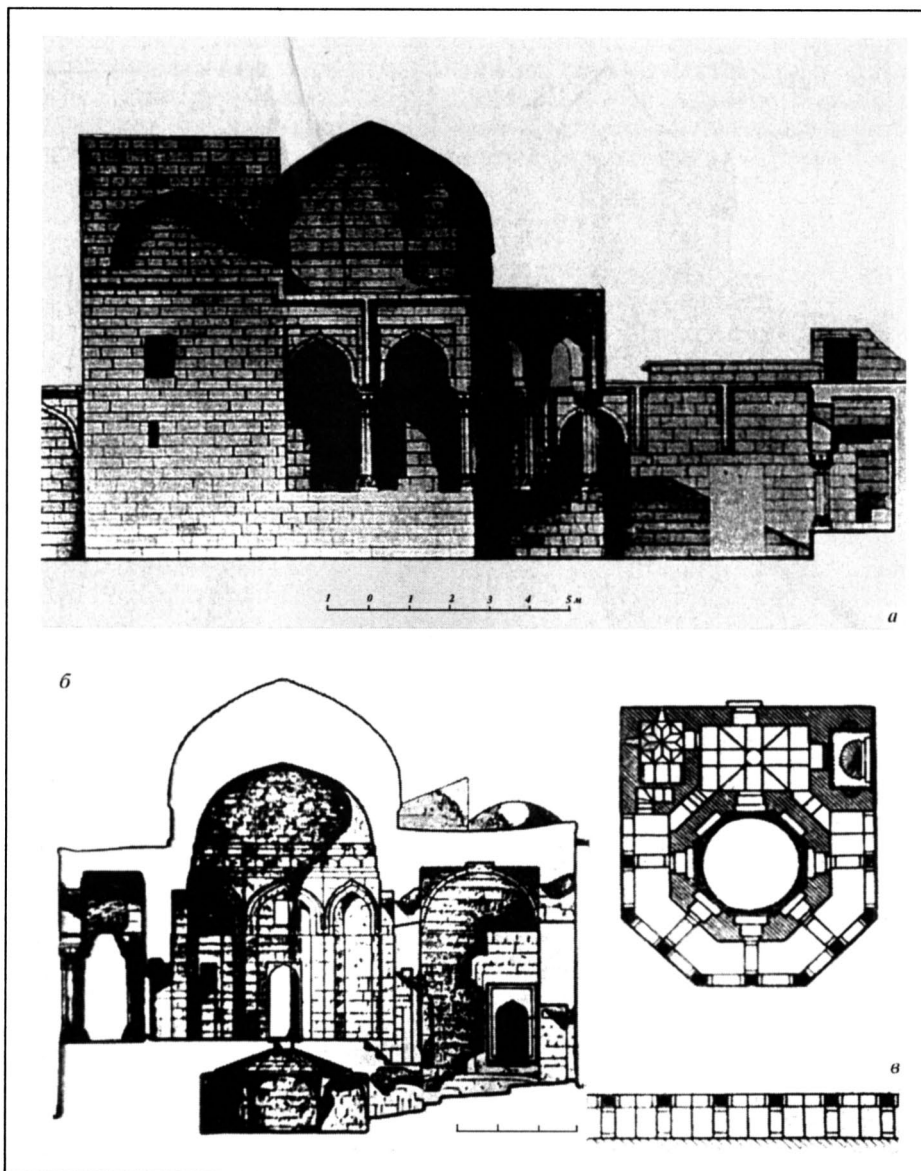
Рис. 69. Ближайший аналог Черной палаты по типологическому признаку в архитектуре других стран. Здание ханского судилища – Диван-хане в Баку (Азербайджан, XV в.)  
 а – боковой фасад в пространстве ханского двора; б – продольный разрез; в – план здания

При реконструкции первоначального облика Черной палаты с его галереями и порталным входом (см. рис.70) перед нами предстает аналогичный тип здания в Баку (Азербайджан), известный под названием «Диван-хане» (см. рис.69). Оба памятника - двухэтажные, имеют порталный вход на окружающие центральную ячейку крытые и открытые галереи, в центральной части крыты двойным сводом - внутренним сферическим и внешним сомкнутым. Как и Диван-хане, Черная палата входит в ансамбль ханского дворца. Особенно примечательно то, что оба они являются, по преданиям, зданиями ханского судилища. Как и в Черной палате, низкое помещение первого яруса центральной ячейки Диван-хане ближе всего соответствует назначению места размещения подсудимых во время производства суда на втором ярусе. Для визуального общения судей с подсудимыми в разделяющем их междуярусном перекрытии в зале Диван-хане имеется небольшой проем. Ханское судилище в Баку построено в XV в., примерно на столетие позже Черной палаты, а потому, вероятно; в более изысканных формах.

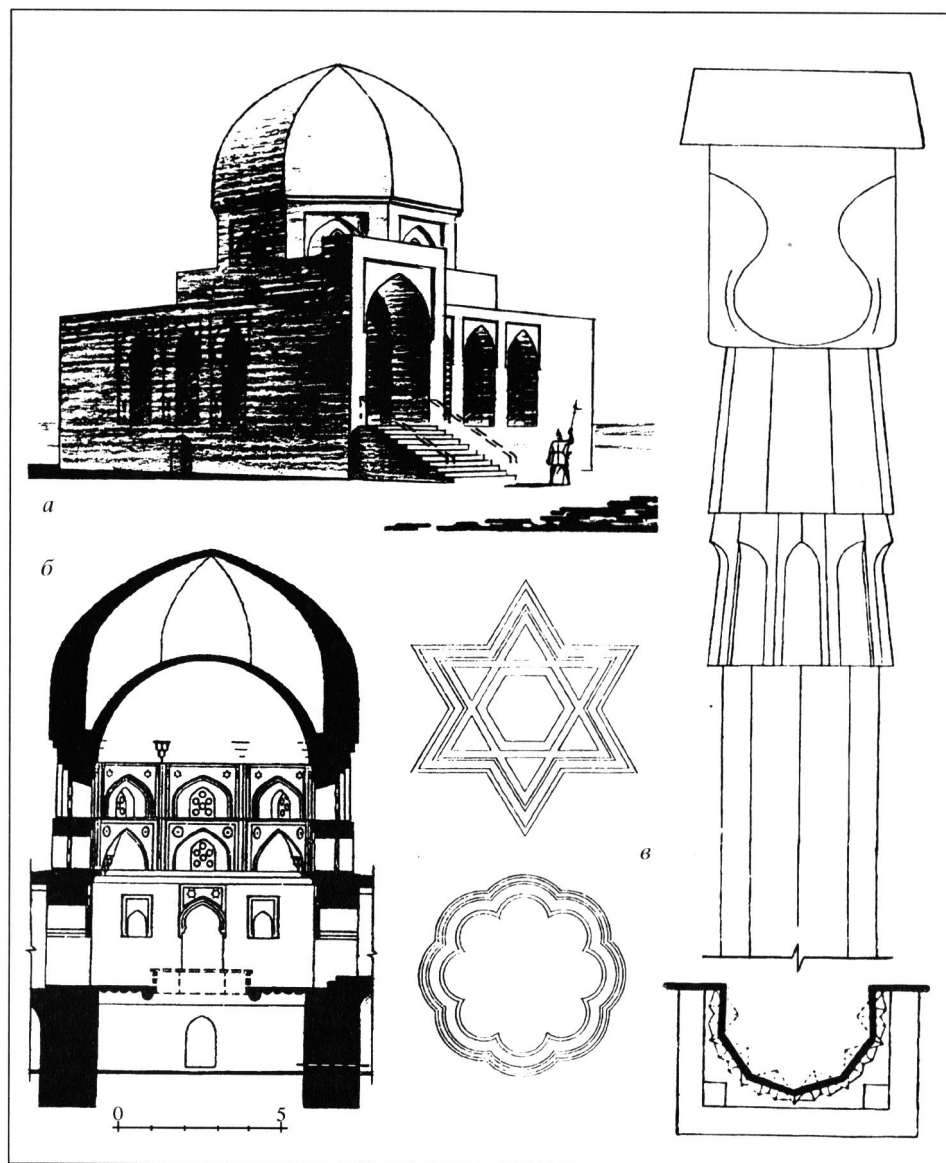
Рис. 70. Опыт реконструкции первоначального облика Черной палаты (1960-е годы)  
 а – общий вид с северо-западной стороны; б – разрез по оси запад–восток с показом северной стены  
 интерьера; в – элементы декора интерьера по обмерам Р.М. Муртазина в 1938 г.

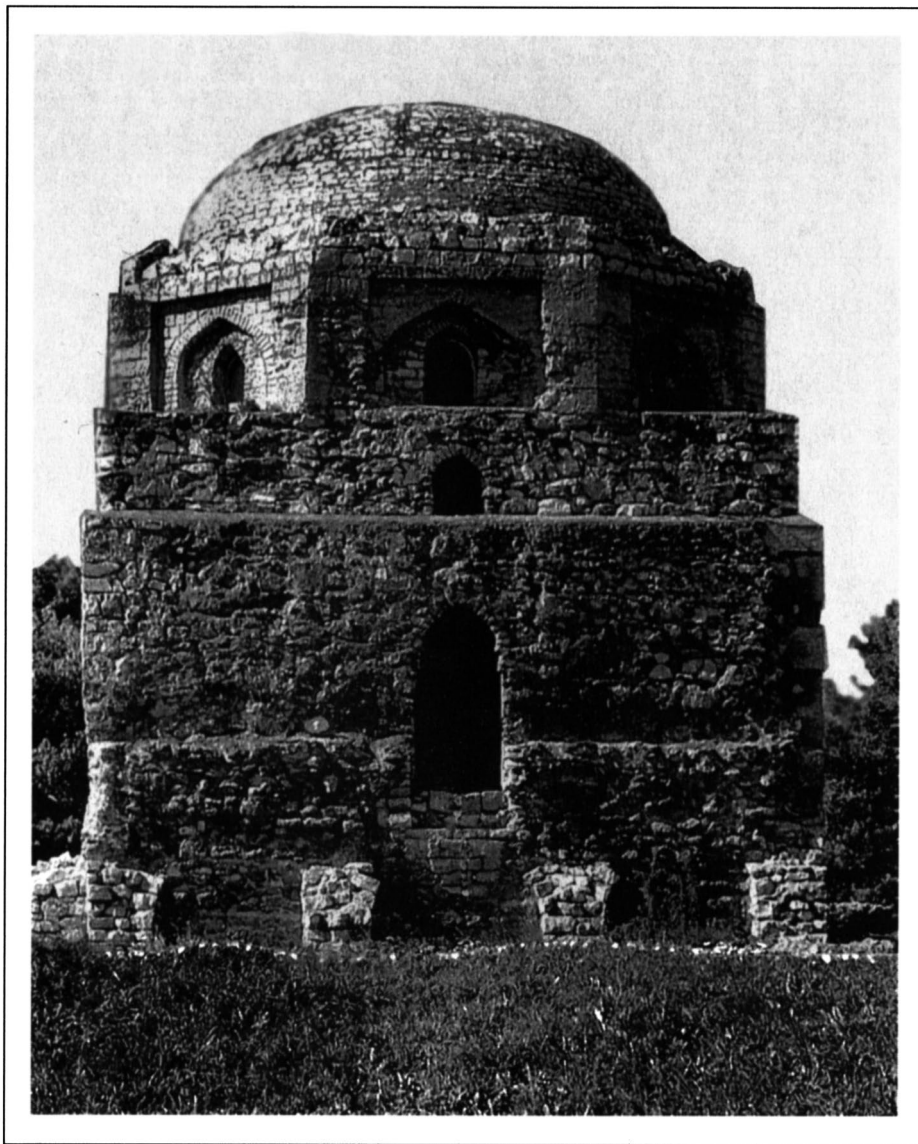
Рис. 71. Черная палата после завершения фрагмента реставрации в начале 1980-х годов

Восточный фасад второго яруса. Почти вся поверхность фасада представляет собой древнюю кладку из мелких неровных блоков со следами наружной штукатурки (см. рис. 71). Заплатки от ремонтных кладок заметны лишь на углах фасада, появи-

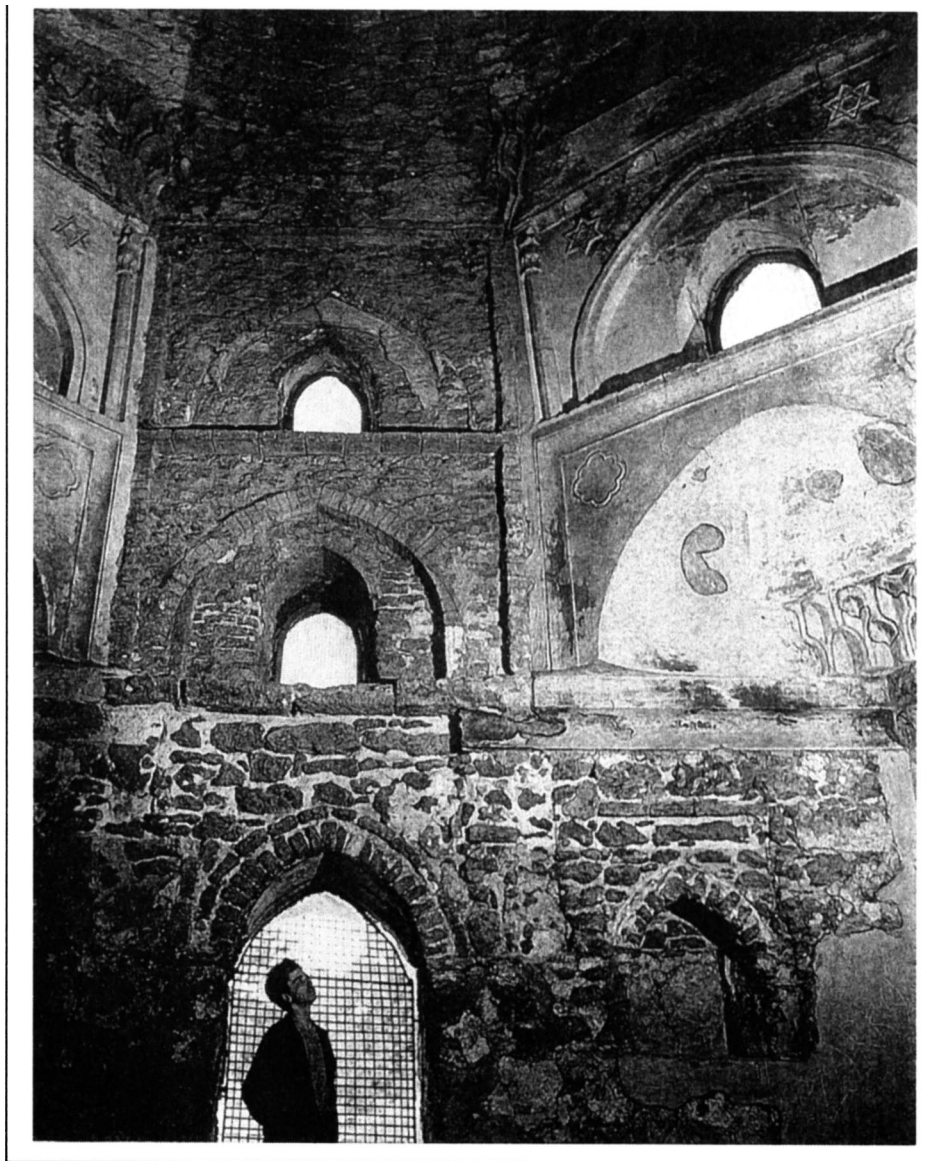
Рис. 72. Черная палата после реставрации интерьера в начале 1980-х годов;

основания двух пилонов бывшего порталного выступа перед входом (см. рис. 34, 6). На Ханской усыпальнице восстановлены были почти целиком утраченные южная и восточная стены с оконными проемами, входной проем северной стены, сферический купол, основания стен западного и восточного пристроев, основание отдельно стоящего западного сооружения с арочной нишей и топочным отверстием перед внутренним круглым очертанием бывшей полусферической печи и прочие, менее значительные элементы (см. рис.45,5; 46). На Черной палате фрагментарной реставрации подвергнуты были основания окружавших галерей и интерьер основного подкупольного помещения (см. рис.70, 72).

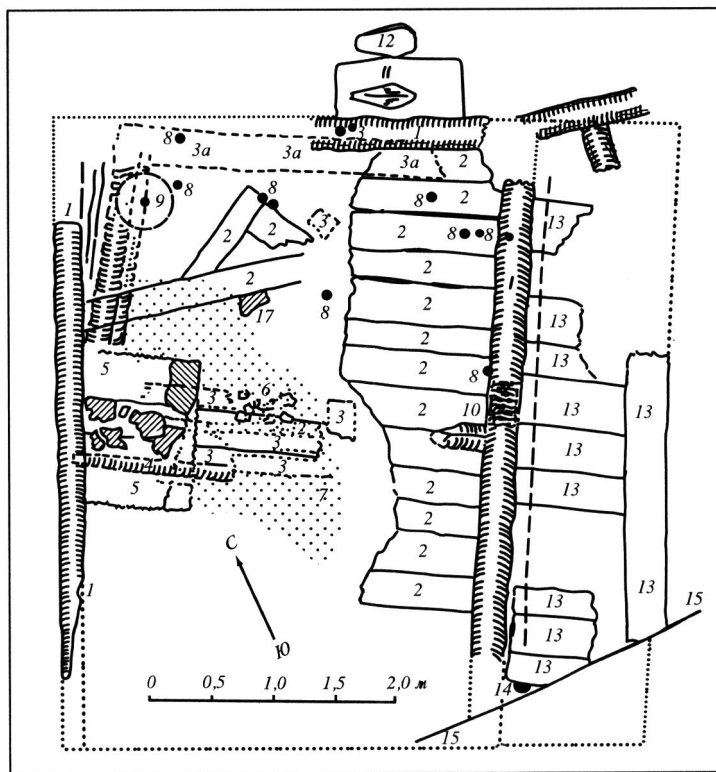
Рис. 74. Болгары, 1946 г. План здания № 1

1 – бревна стен; 2 – доски пола; 3, 3а – доски потолка; 4 – верхние бревна (переводины перекрытия); 5 – печь; 6 – черепки крупного сосуда; 7 – обвал печи; 8 – колья под полом и под стенами; 9 – жернов; 10 – врубок бревна под брусом стены; 11 – череп коня; 12 – каменная плита; 13 – доски наружного помоста; 14 – обрубок столба под досками помоста; 15 – южная граница раскопок; 16, 17 – кирпич печной кладки. Точечный пункт означает границы здания (Ефимова А.М., Хованская О.С., Калинин Н.Ф., Смирнов А.П. Раскопки развалин Великих Болгар в 1946 г. // КСИИМК. 1947. Вып. II, рис. 35)

Остатки другой постройки (сооружение 1) оказались обугленными и потому имеют лучшую сохранность. Впервые удалось получить достаточно полное представление об одном из типов деревянного жилища (рис.74). Открыты два неполных венца сруба, сложенного из сосновых бревен диаметром до 25 см, и дощатый помост вдоль юго-восточной стены, очевидно терраса. Общая площадь дома 5,08 x 3,82 м. Внутри выявлены доски пола, располагавшиеся на забитых в землю кольях, остатки печи, рухнувшие и обуглившиеся при пожаре балки переводины и части потолка. У восточного угла дома в небольшой ямке, покрытой плитой, лежал лошадиный череп,

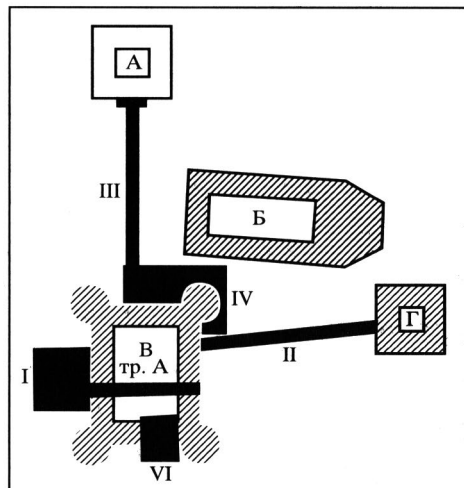
Рис. 75. Схема расположения раскопов 1964 г.

А – дюрбе “Монастырский погреб”; Б – Успенская церковь; В – Соборная мечеть (Четырехугольник); Г – дюрбе Церковь Св. Николая; I–IV – раскопы; тр. А – траншея А (Смирнов А.П., Воскресенский А.С. Отчет Болгарского отряда Поволжской экспедиции 1964 г. М., 1965 // ОПИ ИА АН. Д. Р.–I. № 2863а. Л. 7)

В целях исследования Четырехугольника было заложено 13 раскопов (включая траншею): в 1964 г. - раскопы I-VI и траншея А (рис.75), в 1965 г. - раскопы VII-XII (рис. 76), в 1966 г. произведена расчистка пола мечети.

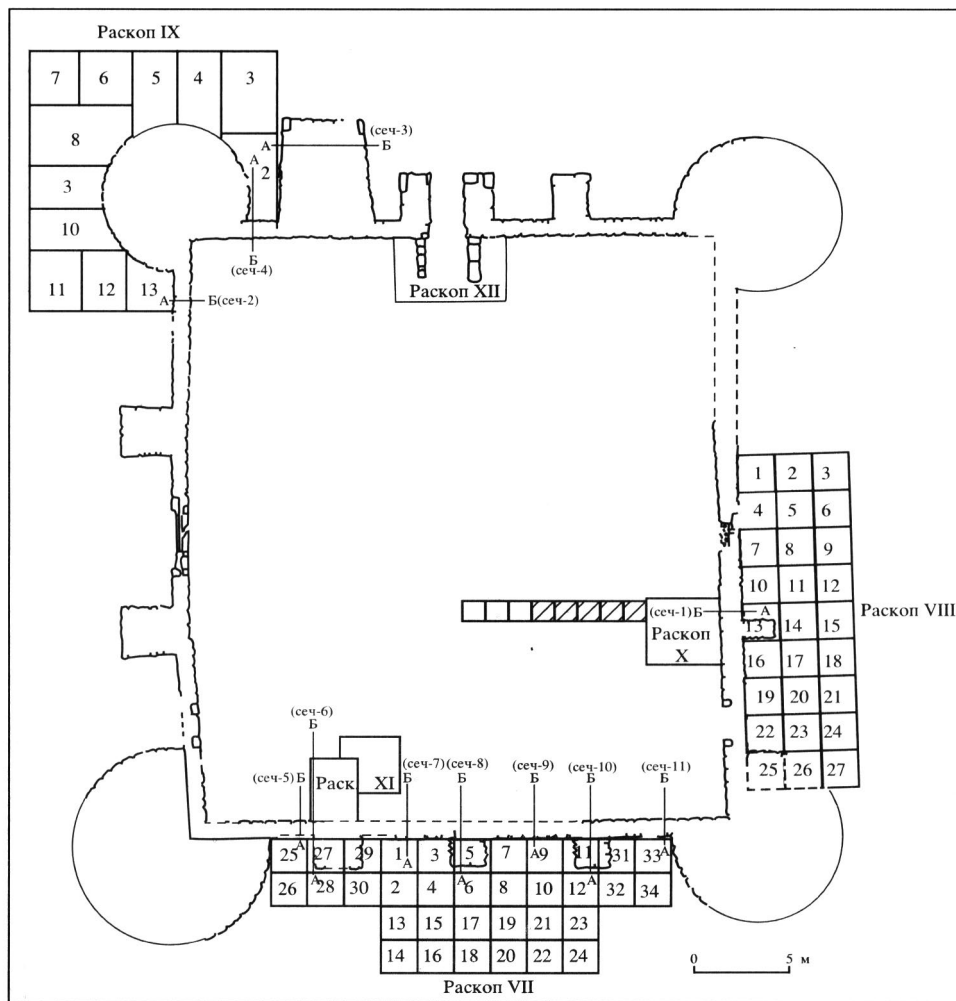
Рис. 76. Сводный план раскопок 1965 г. (Смирнов А.П., Воскресенский А.С. Отчет о раскопках: городища Великие Болгары в 1965 г. М., 1966 // ОПИ ИА АН. Д. Р-1. № 3011а. Л. 26)

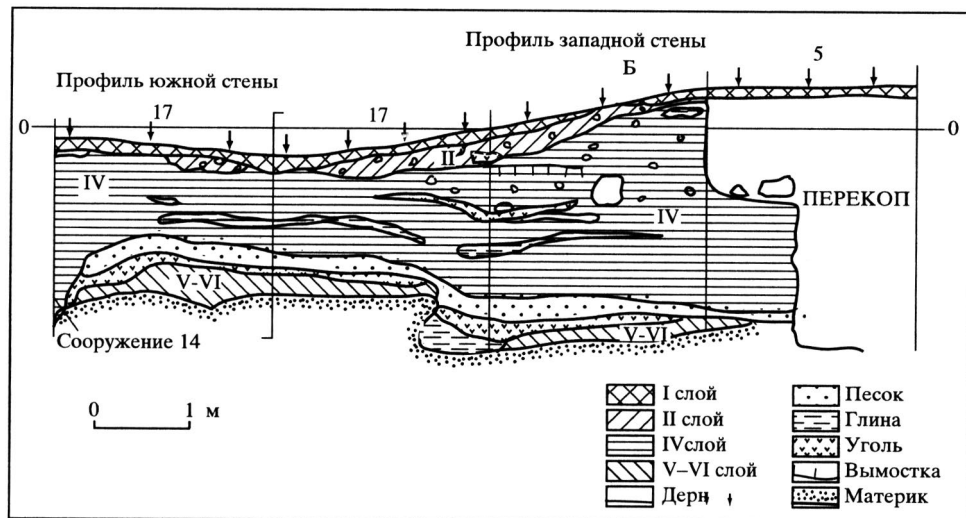
Рис. 77. Раскоп VII. Профиль культурных напластований (Смирнов А.П., Воскресенский А.С. Отчет о раскопках городища Великие Болгары в 1965 г. М., 1966 // ОПИ ИА АН. Д. Р-1. № 3011а. Л. 30а)

После завершения строительства цоколя возведение здания было прервано. Лишь в 60-х годах XIII в. приступили к сооружению стен. Дневные уровни первого и второго этапов строительства мечети хорошо видны на профилях раскопов VII, IX, X (см. рис.77, 80, 81). Так, на раскопе X дневной уровень котлована отмечен на глубине 1,55-1,65 м от 0, а на глубине 0,42 м от 0 под субструкцией пола и прослойкой плотно утрамбованной глины на супесчаном культурном слое залегают строительные остатки в виде известкового раствора, связанные с работами по возведению стен. В самом культурном слое (под забутовкой) найдена монета времени правления хана Берке (1258-1259 гг.), что позволило авторам раскопок датировать слой и выходящий на него дневной уровень строительства стен здания 60-и годами XIII в.

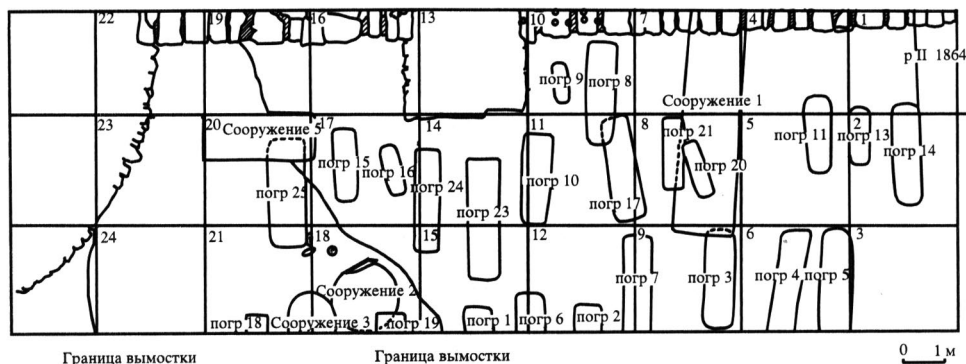
Рис. 78. План раскопа VIII (Смирнов А.П., Воскресенский А.С. Отчет о раскопках городища Великие Болгары в 1965 г. М., 1966 // ОПИ ИА АН. Д. Р-1. № 3011а. Л. 27)

Раскоп VIII (руководитель А.С. Воскресенский) был разбит у восточной стены мечети, примыкая с одной стороны к раскопу II, а с другой - к юго-восточной башне. Золотоордынский слой на этом раскопе в значительной степени нарушен ямами погребений (рис. 78) некогда располагавшегося здесь кладбища. Большинство погребений относится к раннезолотоордынскому времени.
