# Город БОЛГАР

*Монуменальное  
строительство,  
архитектура,  
благоустройство*

**Город Болгар:** Монументальное строительство, архитектура, благоустройство. — М.: Наука, 2001. — 365 с., ил.

## ИССЛЕДОВАНИЕ И РЕСТАВРАЦИЯ ПАМЯТНИКОВ МОНУМЕНТАЛЬНОГО ЗОДЧЕСТВА БОЛГАРА

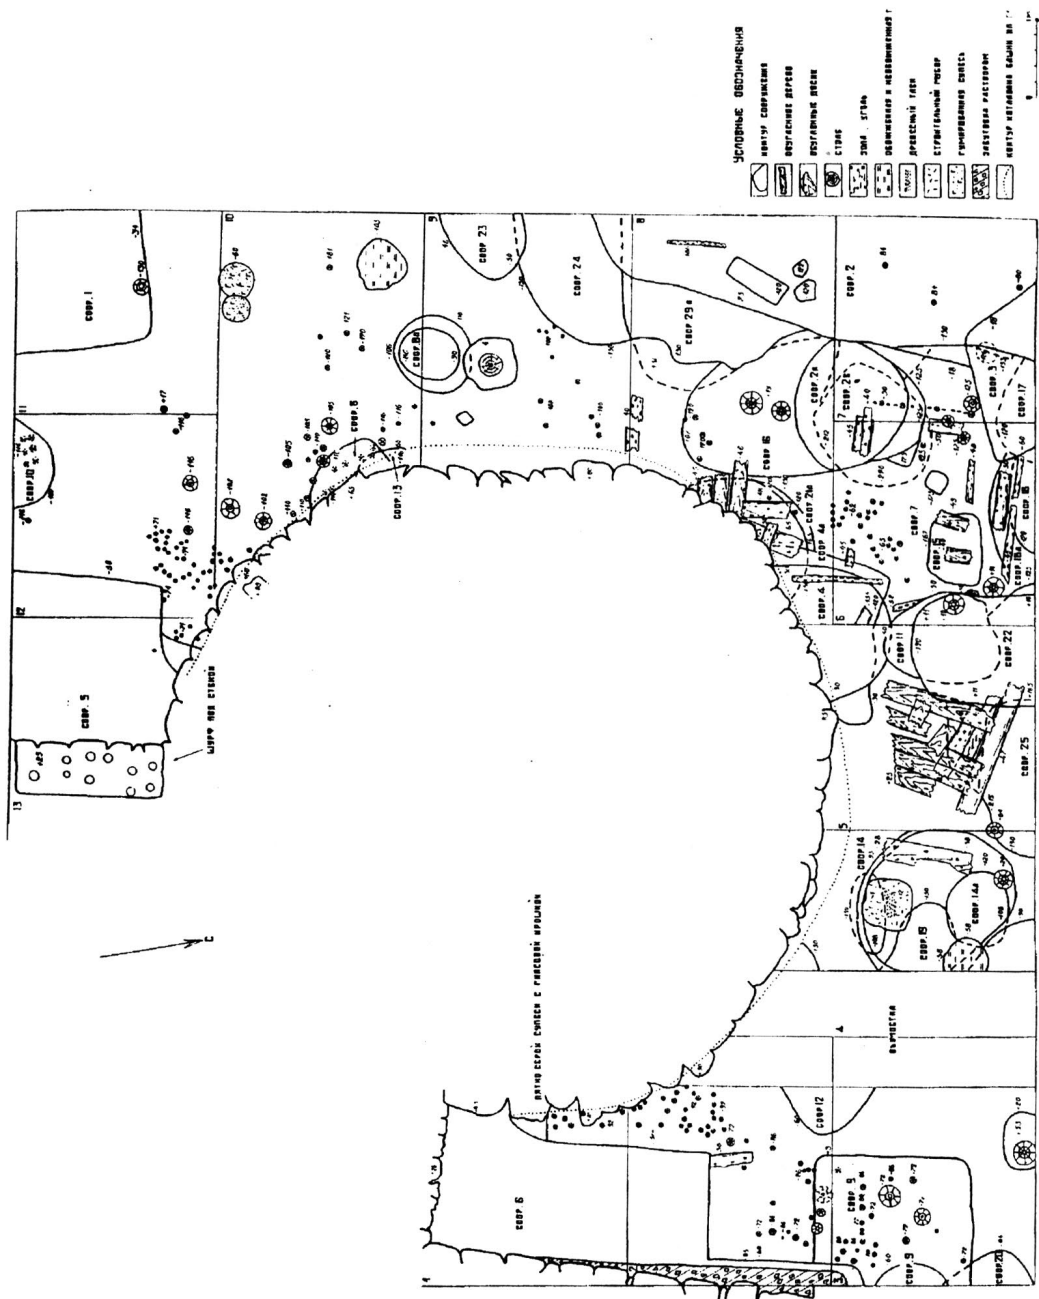
Раскоп IX. План (Смирнов А.П., Воскресенский А.С. Отчет о раскопках городища Великие Болгары в 1965 г. М., 1966// ОПИ ИА АН. Д. Р-1. № 3011а. Л. 27а).

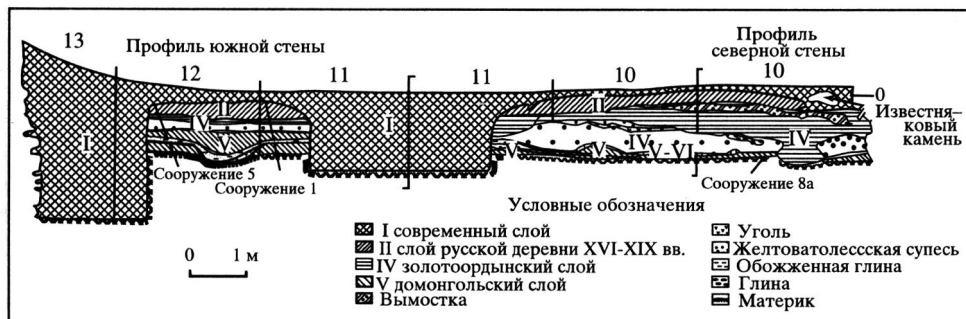
Рис. 80. Раскоп IX. Профиль культурных напластований (Смирнов А.П., Воскресенский А.С. Отчет о раскопках городища Великие Болгары в 1965 г. М., 1966 // ОПИ ИА АН. Д. Р-1. № 3011а. Л. 29)

Золотоордынский слой представлен двумя горизонтами: верхним, образованным серой супесью с включением известковой крошки и строительного мусора, и нижним, состоящим из супеси буроватого цвета (рис. 80).

После завершения строительства цоколя возведение здания было прервано. Лишь в 60-х годах XIII в. приступили к сооружению стен. Дневные уровни первого и второго этапов строительства мечети хорошо видны на профилях раскопов VII, IX, X (см. рис.77, 80, 81). Так, на раскопе X дневной уровень котлована отмечен на глубине 1,55-1,65 м от 0, а на глубине 0,42 м от 0 под субструкцией пола и прослойкой плотно утрамбованной глины на супесчаном культурном слое залегают строительные остатки в виде известкового раствора, связанные с работами по возведению стен. В самом культурном слое (под забутовкой) найдена монета времени правления хана Берке (1258-1259 гг.), что позволило авторам раскопок датировать слой и выходящий на него дневной уровень строительства стен здания 60-и годами XIII в.

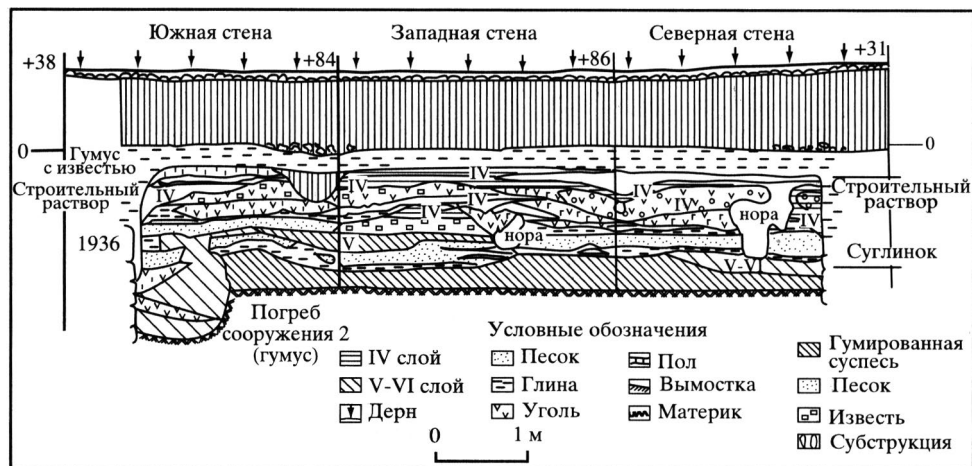
Рис. 81. Профиль стенок раскопа X (Смирнов А.П., Воскресенский А.С. Отчет о раскопках городища Великие Болгары в 1965 г. М., 1966 // ОПИ ИА АН. Д. Р-1. № 3011а. Л. 29)

На профилях раскопа, несколько выше слоя пожарища, хорошо видна линия дневного уровня рывта котлована и укладки фундамента мечети (рис.81). Эта линия проходит на глубине 155-165 см от 0. На верхней грани культурного слоя по линии строительного раствора (-42 см от 0) проходит дневной уровень укладки стен.

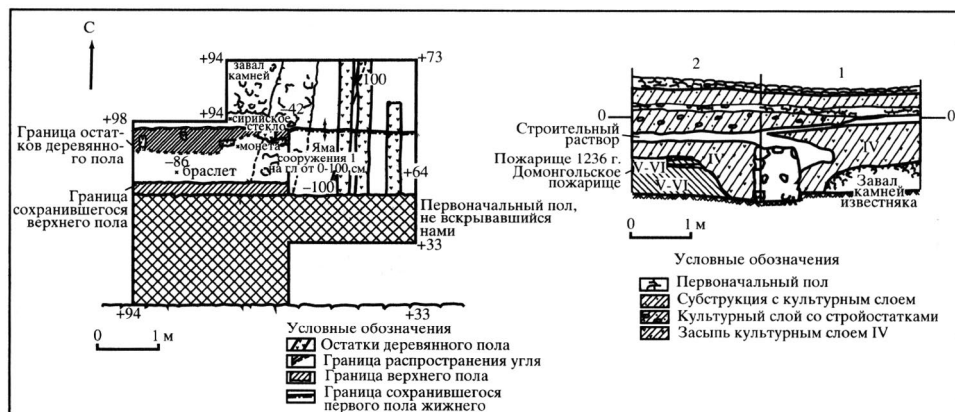
Рис. 82. План раскопа XI и профиль его южной стенки (Смирнов А.П., Воскресенский А.С. Отчет о раскопках городища Великие Болгары в 1965 г. М., 1966 // ОПИ ИА АН. Д. Р-1. № 3011а. Л. 30а)

Раскоп XI (руководители А.П. Смирнов, Н.Д. Аксенова) заложен внутри мечети у южной стены, напротив западного контрфорса. Его размер 3 x 3 м (рис.82). На раскопе вскрыт верхний пол из растрескавшейся обмазки. Под ним на глубине 38 см залегал обгоревший деревянный пол, состоявший из досок шириной 20-22 см, положенных в направлении север-юг. Всего в слое угля прослежены три доски. Еще ниже расчищен первый (ранний) пол. У стены он сохранился в первоначальном положении, а в остальной части осел на глубину до 54 см.

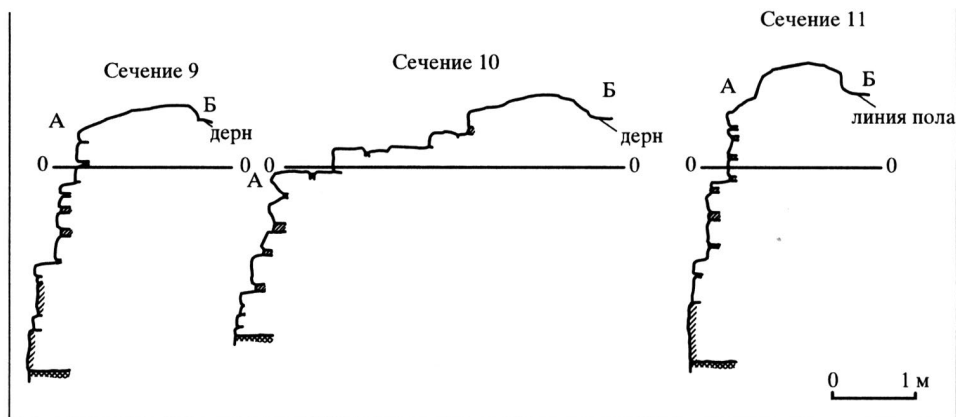
Рис. 83. Раскоп VII. Сечения 9, 10, 11 по южной стенке Четырехугольника (Смирнов А.П., Воскресенский А.С. Отчет о раскопках городища Великие Болгары в 1965 г. М., 1966 // ОПИ ИА АН. Д. Р-1. № 3011а. Л. 30)

Возвышающийся над фундаментом цоколь сложен из менее крупных, но тоже грубообработанных камней. Переход к цоколю четко прослеживается по горизонтальному уступу, проходящему как с внешней, так и с внутренней стороны фундамента (рис.83).

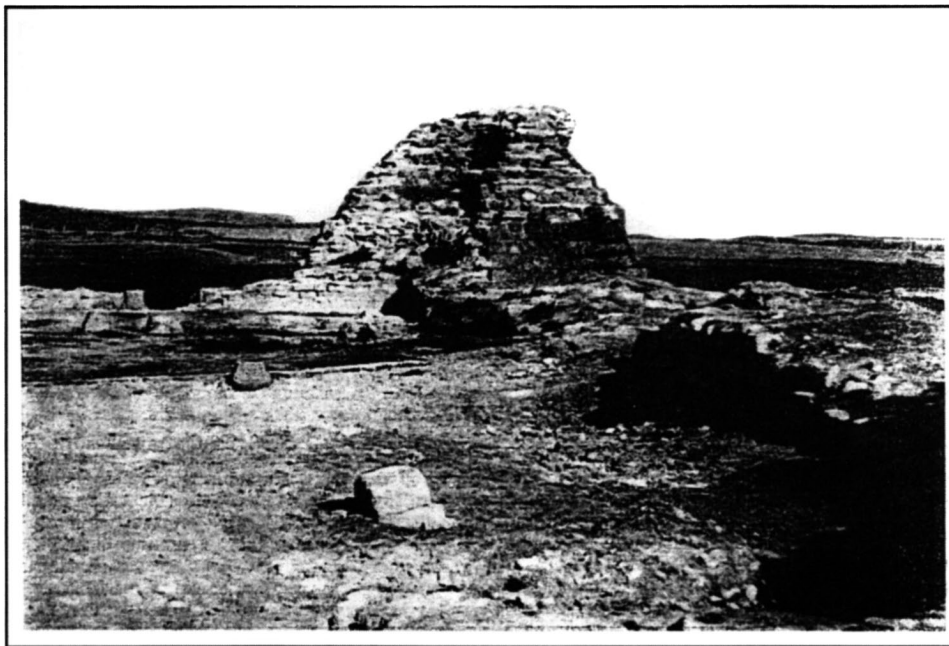
Рис. 85. Соборная мечеть в Болгарах. Вид на северо-западную башню и внутреннюю площадку руин до консервационных работ (Айдаров С.С. Архитектурное исследование руин Соборной мечети в Великих Болгарах // Поволжье в средние века. М., 1970. С. 40, рис. 1 (МИА; № 164)).

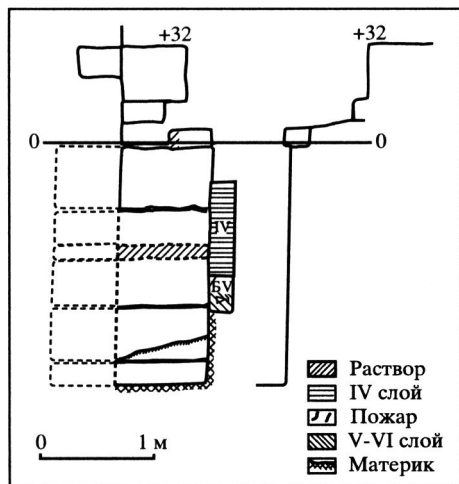
Рис. 86. Раскоп X. Профиль фундамента колонны участка 5 (Смирнов А.П., Воскресенский А.С. Отчет о раскопках городища Великие Болгары в 1965 г. М., 1966 // ОПИ ИА АН. Д. Р-1. № 3011а. Л. 30а)

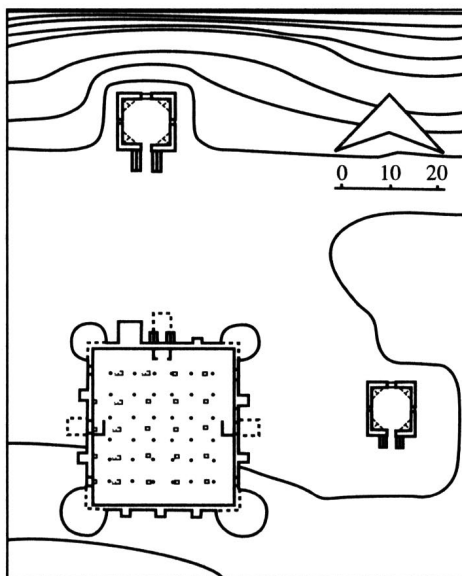
Рис. 87. План комплекса Соборной мечети с Северным и Восточным мавзолеями (Айдаров С.С., Аксенова Н.Д. Великие Болгары: Путеводитель по Булгарскому историко-архитектурному заповеднику. Казань, 1979. С. 29, рис. 8)

Таким образом, к указанному периоду в административно-торговом центре Болгар была оформлена главная площадь города с ансамблем из Соборной мечети и двух мавзолеев (рис.87). Строительство мавзолеев началось, как показали работы на раскопах II, III, XIII, гораздо позже строительства мечети, в самом начале позднего золотоордынского периода, и к моменту укладки вымостки, т.е. в довольно короткий срок, они уже были возведены[26].

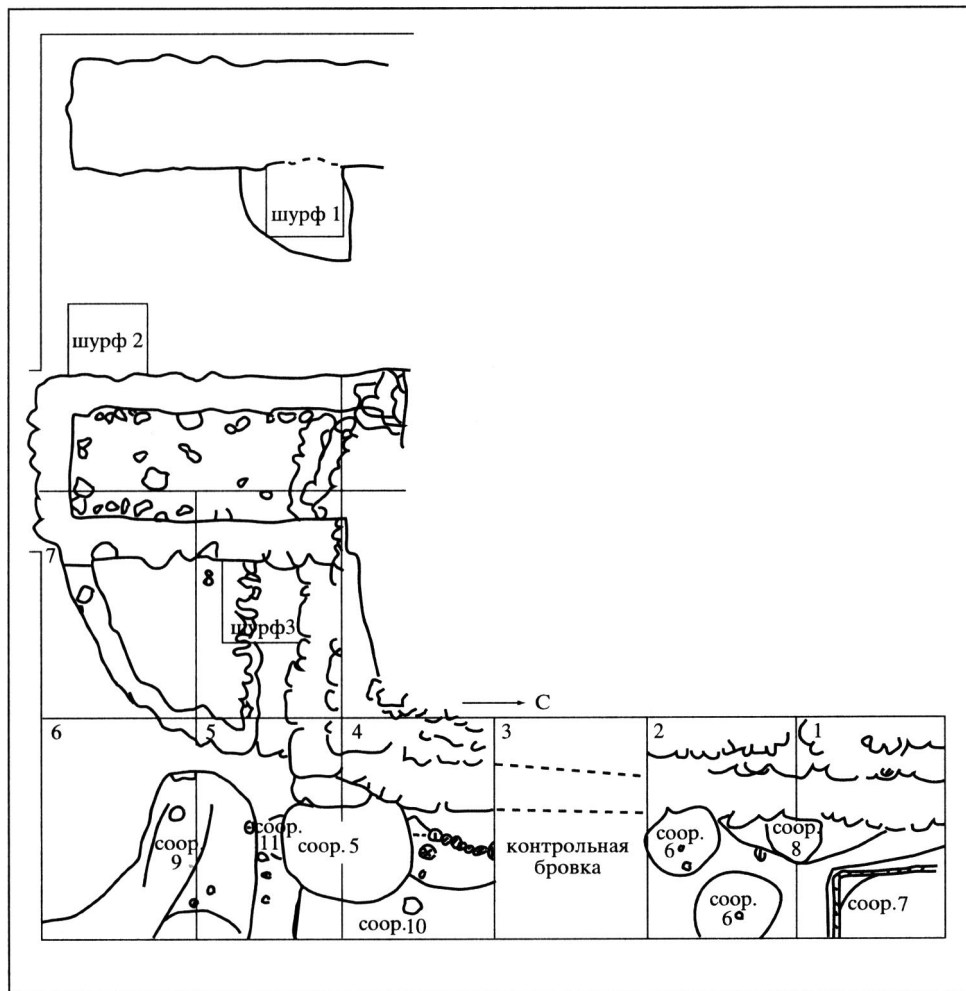
Рис. 88. Северный мавзолей. План раскопа XIV

Более масштабные работы по изучению объекта проведены в 1966 г. раскопом XIV[2]. Он охватил южную и восточную стены здания (рис. 88)[3]. По южной стороне длина его 7 м при ширине 4 м, по восточной - соответственно 12 и 3 м. Площадь раскопа составила 52 кв. м.

Нижний горизонт (IV ранний) датируется XIII — первой половиной XIV в. Грунт его содержит обилие древесных остатков и включений угля. К этому горизонту относятся сооружения №5-9 в виде хозяйственных ям и жилых построек (рис.88). Среди датированных находок встречаются ранние образцы монохромной керамики с желтой поливой на красноглиняном тесте и бирюзовой поливой на кашинном тесте, фрагменты серой штампованной посуды среднеазиатского типа, обломок браслета темного стекла.

Время строительства Северного мавзолея восходит к основанию IV позднего слоя. Именно на этом уровне прослежены прослойки материкового выкида из котлована фундамента, строительные остатки и подсыпки. Более ранних следов работ с камнем в этом районе не выявлено. В период накопления IV раннего слоя на этом месте были хозяйственные и жилые сооружения, выполненные из дерева. Некоторые из них частично срезаны котлованом фундамента (рис. 88).

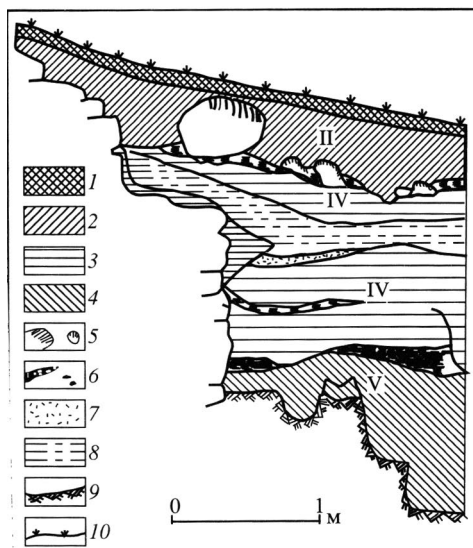
Рис. 89. Профиль культурного слоя у Северного мавзолея

1 – современный слой; 2 – слой XVI–XIX вв.;  
3 – золотоордынский слой (рыхлая супесь);  
4 – домонгольский слой; 5 – известняковые  
камни; 6 – уголь; 7 – строительный мусор;  
8 – плотная супесь подсыпки с глиной; 9 – ма-  
терик; 10 – дерн

В процессе работ прослежены следующие напластования (рис.89, 90)[4].

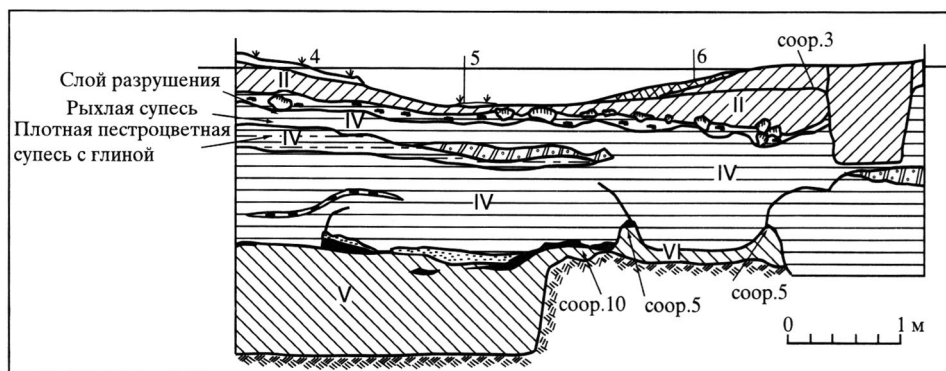
Рис. 90. Раскоп XIV. Профиль восточной  
стенки у Северного мавзолея

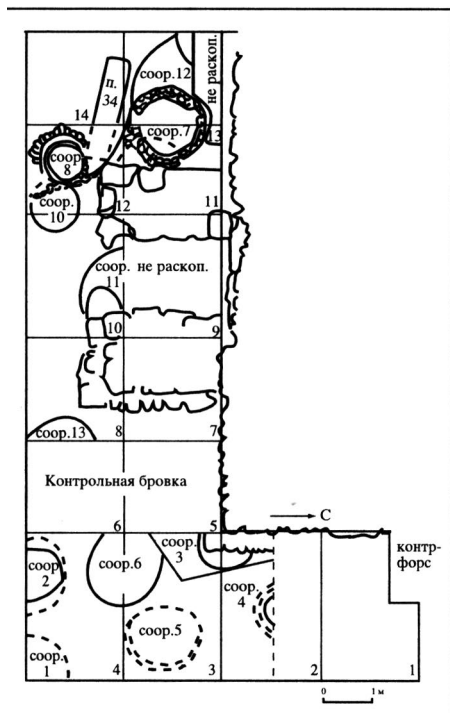
Рис. 91. План раскопа XIII. Восточный мавзолей

Далее в 1965-1966 гг. было продолжено исследование мавзолея[10]. Раскопом XIII охвачены южная часть здания на 10,6 м, юго-восточный угол и 8 м восточной стороны. Вскрытая площадь составила 49,4 кв. м (рис. 91)[11].

IV ранний горизонт характеризуется бурым оттенком от заметного содержания древесного тлена. В нем прослежены прослойки угля, золы, угля со шлаком, материкового выкида. Мощность IV (раннего) слоя 60-80 см. К нему относятся основная масса сооружений (2-4, 7-11) и погребение 34 (рис. 91). Некоторые из них представляют несомненный интерес, в том числе и захоронение. Таковой является постройка № 3 подпрямоугольной формы, большей частью уходящая в контрольную бровку и под фундамент мавзолея. До глубины 144 см от дневного уровня объекта стенки отвесные и обложены деревом шириной 7-8 см. Ниже прослежена часть круглой ямы диаметром 106 см. Форма ямы чашевидная. Скорее всего, сооружение являлось подпольем наземного дома. Над ним сохранился деревянный обугленный настил, провалившийся в центральной части, сам же дом, вероятно, был уничтожен пожаром. Дневной уровень покоится в центральной части IV слоя.

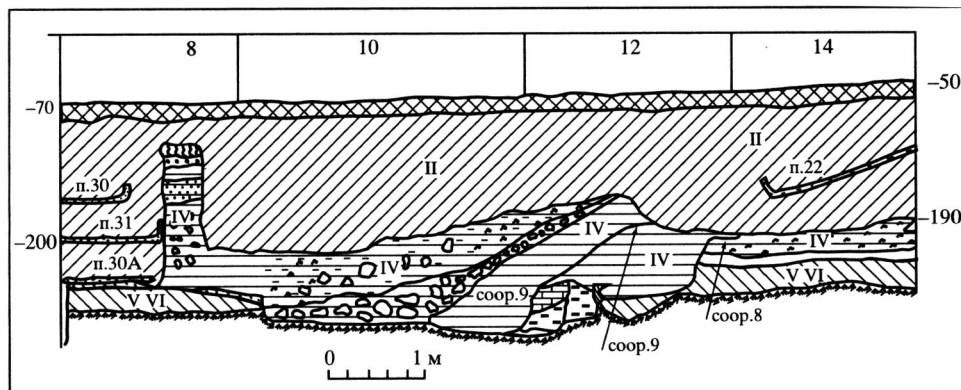
Рис. 92. Раскоп XIII. Восточный мавзолей. Профиль южной стенки

IV поздний горизонт представляет собой супесчаный гумированный грунт. Переработанный II слоем, он сохранился частично (рис. 92). На этом участке видно, что завершает IV слой прослойка угля и гари, содержащая камни от полубутовой кладки здания. Этот горизонт гаристости, достигающий 10-15 см, может быть связан

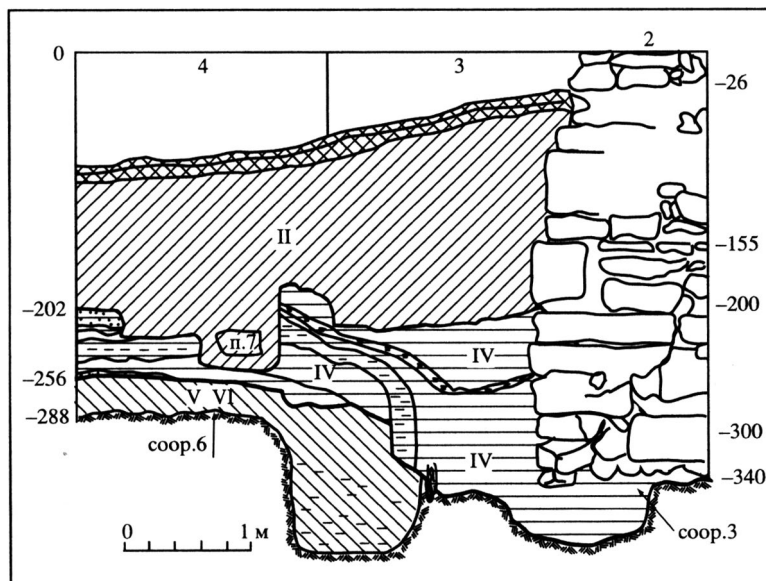
Рис. 93. Западный профиль раскопа XIII

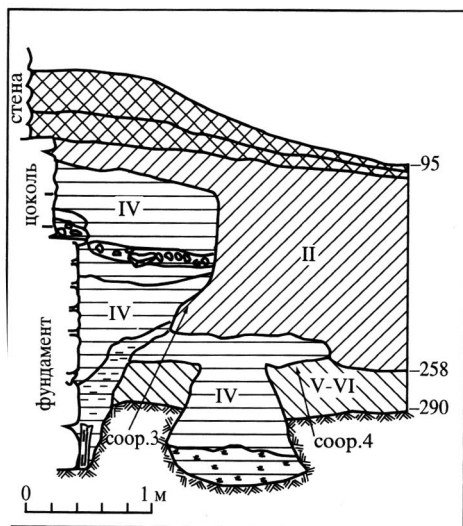
Рис. 94. Восточный мавзолей. Р. XIII. Северная стенка участка 2

Раскопом также вскрыт юго-восточный угол цокольной части и фундамента мавзолея. Цоколь выступает на 10 см по южной стороне и 20 см по восточной. Высота его 70-80 см. Фундамент выступает от цоколя на 10-13 см по южной стороне и 20-22 см по восточной. Его глубина 190-195 см (рис. 94). Кладка аналогична кладке фундамента входной части дюрбе.

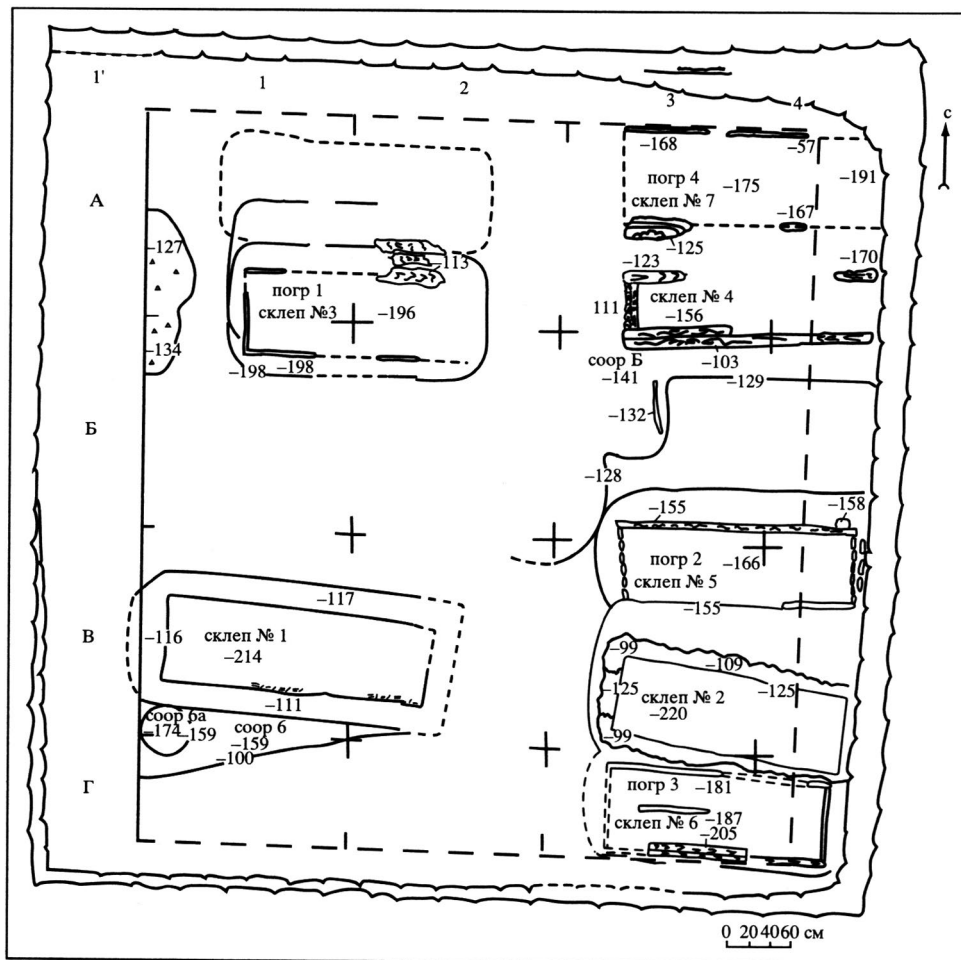
Рис. 97. План размещения склепов в Восточном мавзолее

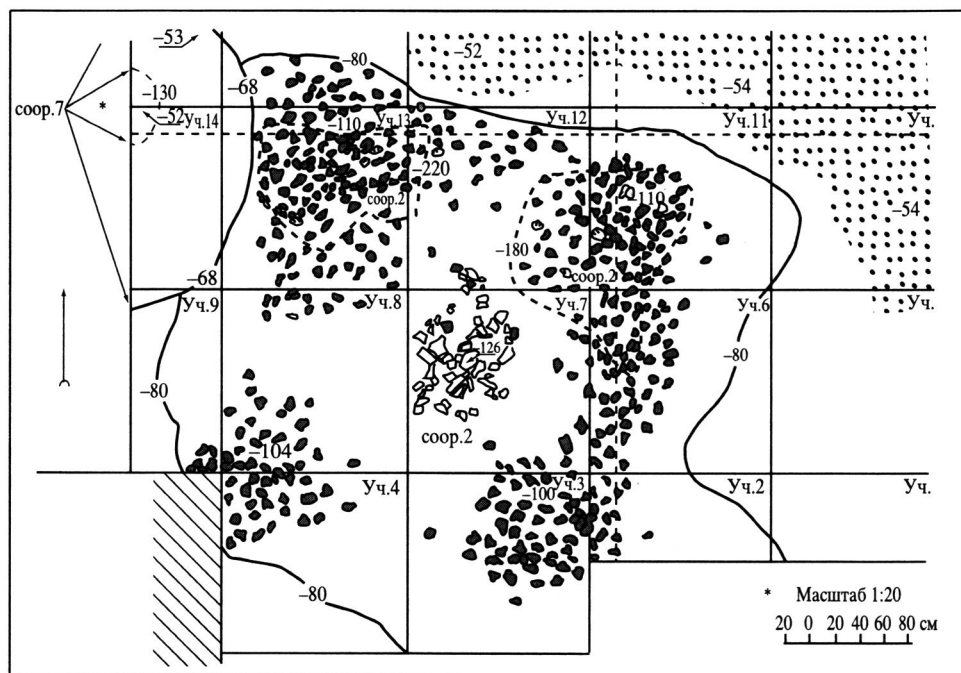
Рис. 100. Раскоп LVI. Очертания мавзолея

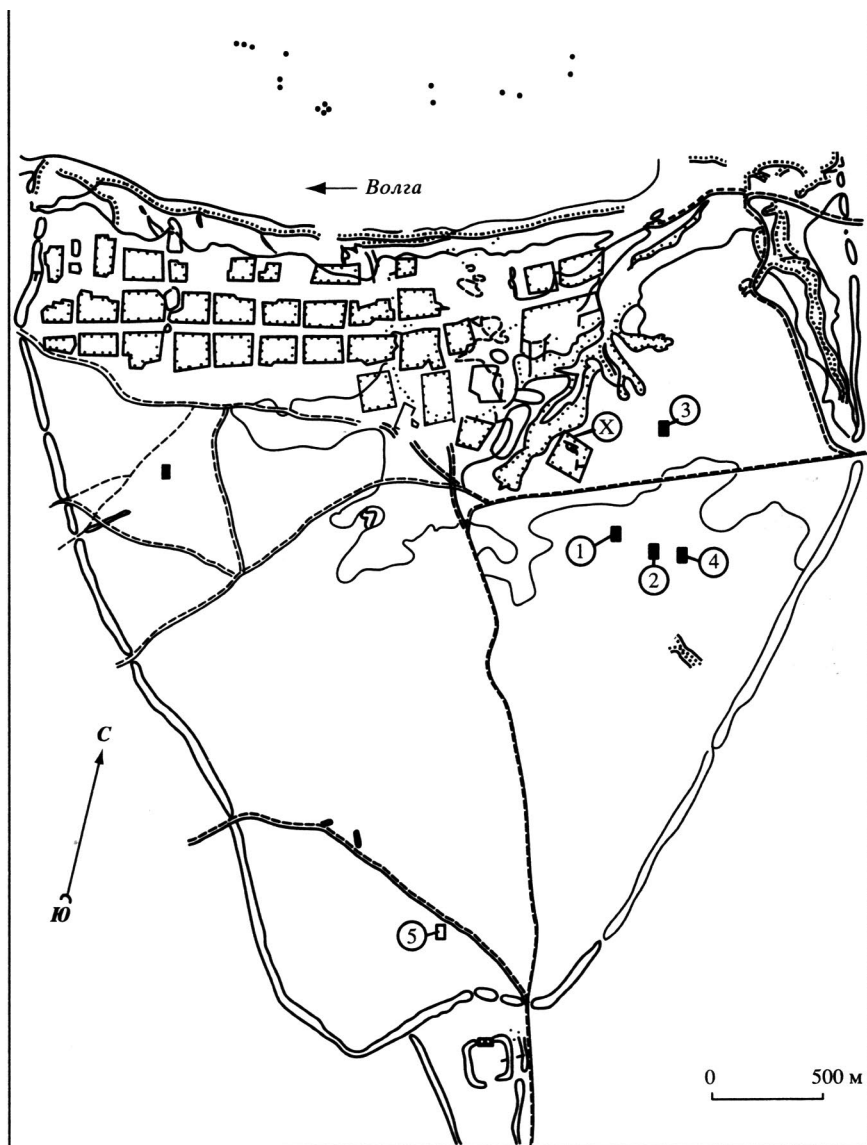
Рис. 101. План размещения изученных мавзолеев в юго-восточном и южном районах Болгара

X – Ханская усыпальница, Восточный, Большой и Малый Западные мавзолеи; 1 – мавзолей № 1; 2 – мавзолей № 2; 3 – мавзолей № 3; 4 – мавзолей № 4; 5 – мавзолей № 5

2-я группа включает восемь археологически исследованных мавзолеев Руины еще четырех каменных сооружений, скрытых под холмиками, по всей вероятности, пополняют эту группу. Эти мавзолеи располагаются в юго-восточном и южном районах городища и датируются серединой XIV в. и началом XV в. (рис. 101).

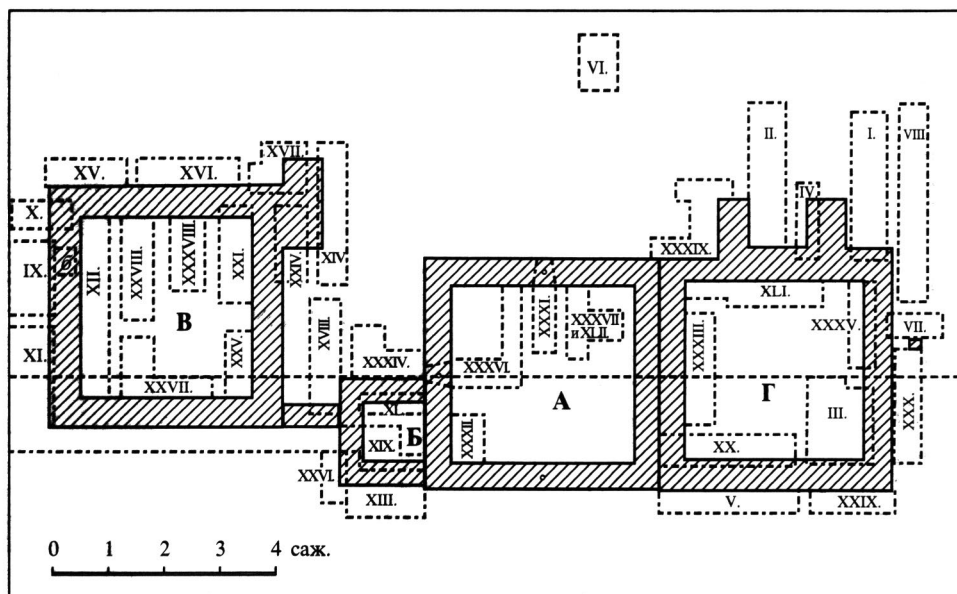
Рис. 102. План мавзолеев Ханская усыпальница, Восточный, Большой и Малый западные мавзолеи

Пунктир западной стены здания В показывает дверь, ведущую в подвальный этаж (б), пунктир стен здания А – окна (а), пунктир четырехугольников с написанными внутри их римскими цифрами – место траншей (Покровский С.А., Худяков М.Г., Крелленберг Б.Е. Отчет о раскопках в Болгарах в июле 1914 г. // ИОЯИЭ. Казань, 1915. Т. XXIX, вып. 5/6, рис. 2)

Все четыре здания (рис. 102) вытянуты в одну линию с запада на восток, два из них, центральных, Ханская усыпальница и Малый западный мавзолей, построены одновременно, а Восточный и Западный большой мавзолей пристроены позднее. От центральной Ханской усыпальницы сохранились стены, остатки оконных и дверных проемов, определяется материал, из которого возводили здание, сохранились погребения.

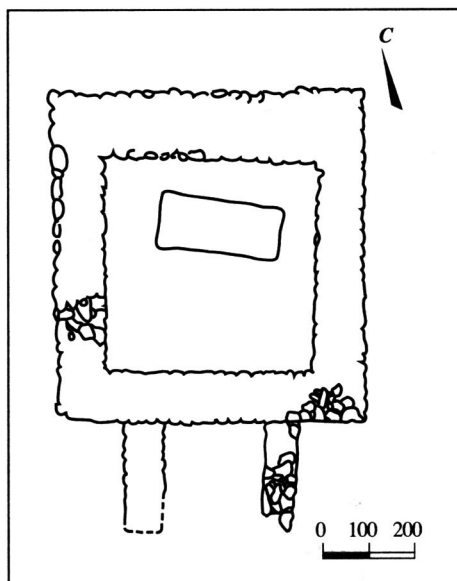
Рис. 103. Мавзолей № 1. План (раскоп XXXVII 1970–1971 гг.)

Первый мавзолей этой группы — мавзолей №1 (рис. 103) — находится в нескольких сотнях метров к юго-востоку от Малого минарета. Он был вскрыт в 1970-1971 гг. раскопом XXVII[3]. От постройки сохранился котлован ленточного фундамента, местами — кладка фундамента и груда строительного мусора. Дно котлована было залито строительным раствором с включением щебенки, туфа и осколков гончарной керамики. На этой вымостке возводилась кладка из нерегулярных кусков известняка и туфа, скрепленных строительным раствором розоватого цвета из-за содержания в нем толченой керамики. Фундамент заложен на глубину 80 см. С южной стороны к нему примыкала кладка фундаментов пилонов входа.

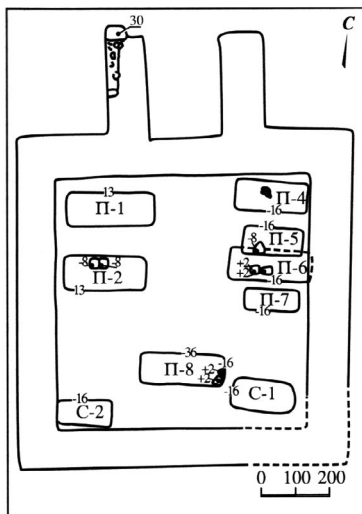
Рис. 104. Мавзолей № 2. План (раскоп LIV 1976–1977 гг.)

По выявленному котловану ленточного фундамента, фрагментам кладки фундамента и стен, по остаткам пола и отмостки, по плиткам резного камня ганча и кусков штукатурки можно в общих чертах реконструировать все здание. Оно имело прямоугольный план размером 9,6 x 9,6 м и было ориентировано по странам света. Фундамент углублен на 1 м при ширине стен до 1 м. Кладка стен и фундамента облицовывалась с внешней и внутренней сторон крупными блоками известнякового камня, между которыми засыпался бут, залитый строительным раствором. Здание было облицовано хорошо затесанными квадратными известняковыми камнями, а внутри тщательно оштукатурено. Площадь внутреннего помещения составляла 7,3 x 7,3 м. Вход располагался с северной стороны. Он представлен двумя пилонами — основой для арочного портала. Длина коридора входа была около 2 м, ширина до

3 м. Пол коридора находился на одном уровне с полом внутреннего помещения и был выстлан слоем строительного раствора толщиной 12 см. Внутри помещения пол был дощатым. Перекрытие здания было купольным, о чем свидетельствуют многочисленные находки уплощенных туфовых плиток со скошенными боковыми сторонами различных размеров. Здание украшали плиты известняка с резным геометрическим орнаментом и плитки ганча, также орнаментированные (найлены фрагменты). Вокруг стен постройки прослеживалась вымостка из щебенки, залитой строительным раствором.

Другой мавзолей, № 2, (рис. 104-107), находится также в округе Малого минарета, недалеко от мавзолея №1. Он был вскрыт и расчищен в 1976-1977 гг. раскопом LIV[4].

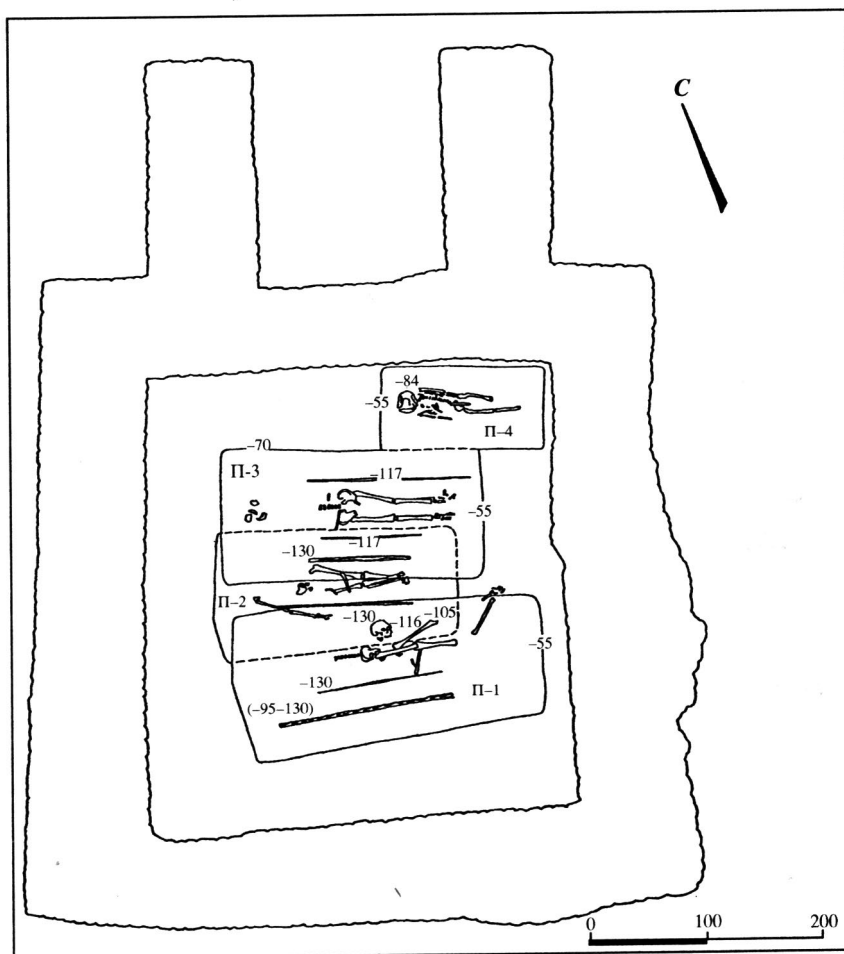
Рис. 108. Мавзолей № 3. План (раскоп LXXVII 1981 г.)

Мавзолей № 3 (рис.108), вскрытый раскопом LXXVII 1981 г.<sup>[5]</sup>, расположен приблизительно в 200 м от Малого минарета, к северо-востоку от него. Постройка обнаружена по белесому пятну строительного мусора на вспаханной части поля. Раскопки выявили котлован ленточного фундамента, фрагменты кладки фундамента стен и пилонов входа, остатки строительного материала в виде кусков строительного раствора и известнякового камня.

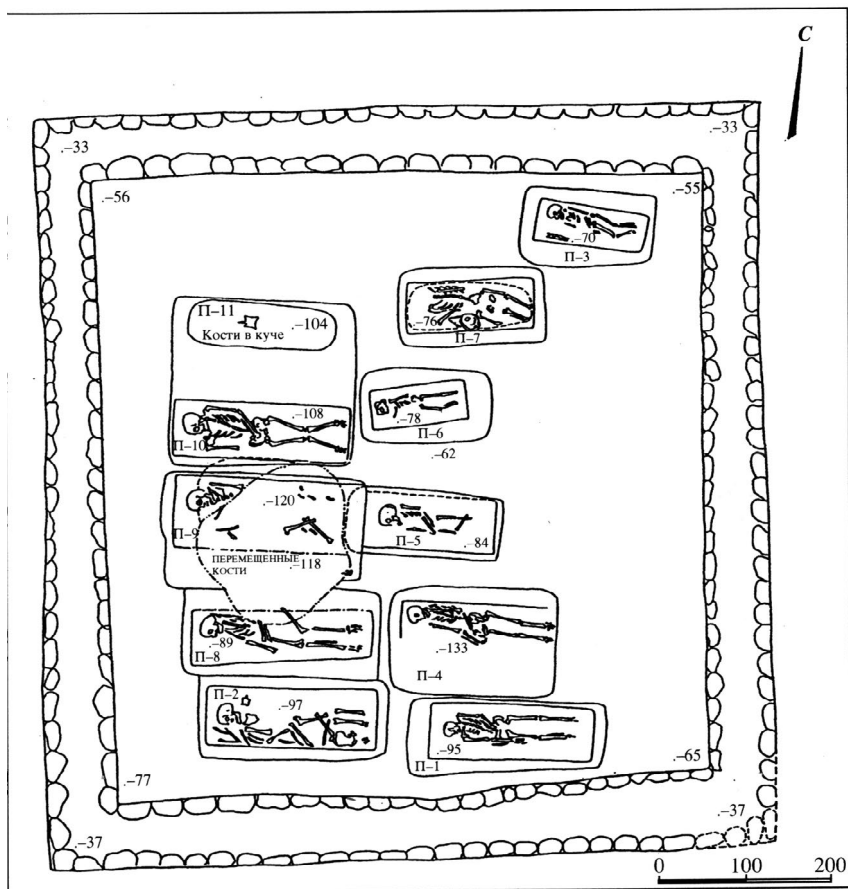
Рис. 109. Мавзолей № 4. План (раскоп LXXVI 1981 г.)

Мавзолеем № 4 (рис.109), вскрытый раскопом LXXVI1981 г.[6], расположен в 600 м к юго-востоку от Малого минарета. От здания сохранился лишь котлован ленточного фундамента да строительный мусор: крошка строительного раствора и щебень известнякового камня. Котлован образует в плане неправильного очертания квадрат (8,6 x 8,6 м) при ширине стен от 0,7 до 0,9 м. Сохранившаяся глубина котлована

составляет лишь 0,1-0,12 м. Дно котлована не прорыто даже до материкового слоя, оно покоится в средних горизонтах позднезолотоордынского слоя первой половины XIV в. Не сохранилось и следов от входа. Лишь по расположению погребений, теснящихся в южной половине помещения и образующих небольшое пустое пространство у северной стены, можно предположить здесь дверной проем. Для реконструкции первоначального вида мавзолея данные очень скудны.

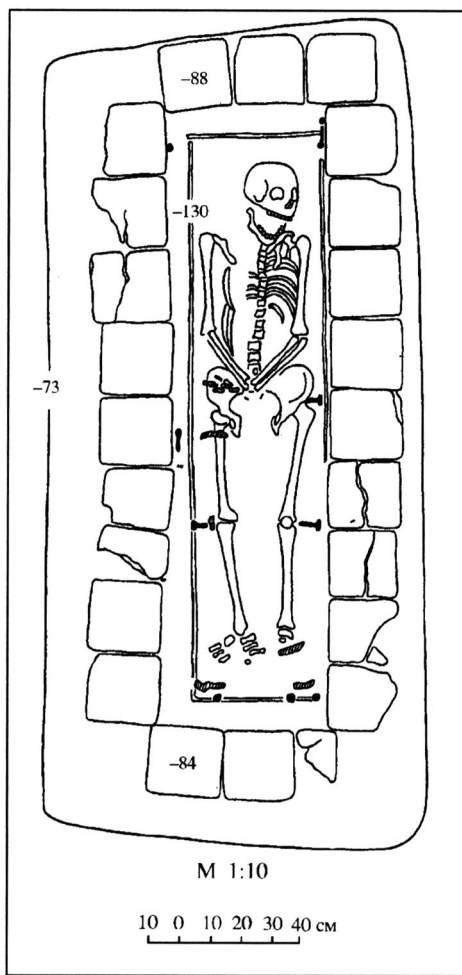
Рис. 114. План погребения № 10 в мавзолее № 5

ниже дневного уровня могильной ямы. Высота его 45 см. Кладка в семь рядов кирпича выполнена всухую. В плане склепик прямоугольный, с отвесными стенками.

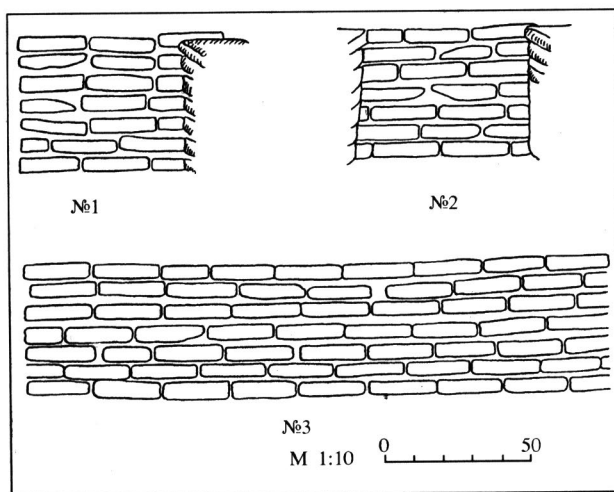
Рис. 115. Вид кирпичной кладки внутренних стенок склепика погребения № 10 в мавзолее № 5

1 – кладка в изголовье; 2 – кладка в изножье; 3 – кладка южной стенки

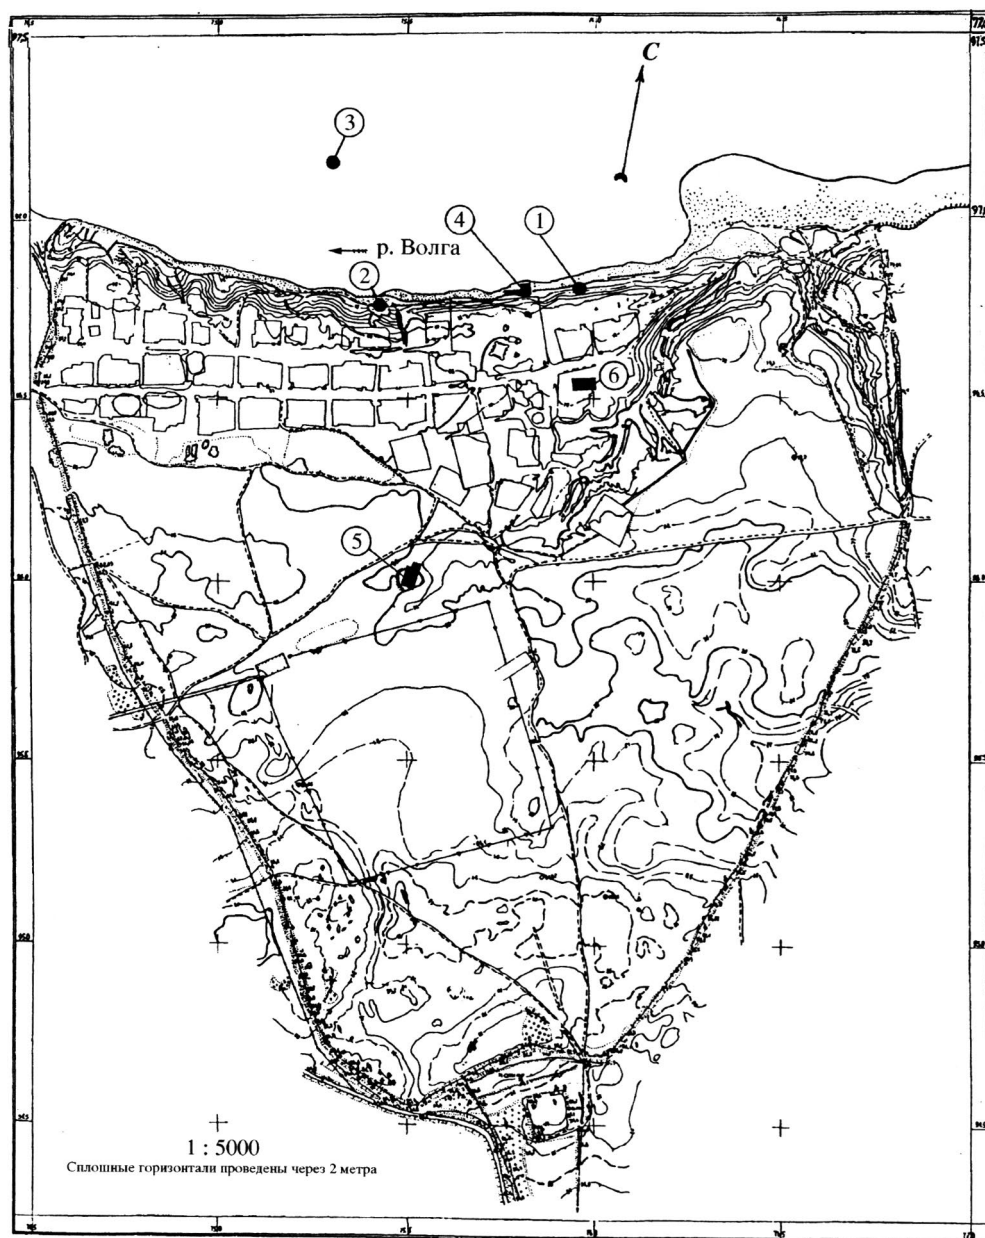
Рис. 116. Размещение известных в Болгаре бань на плане городища  
1 – баня № 1; 2 – баня № 2; 3 – баня № 3; 4 – Красная палата; 5 – Белая палата; 6 – Восточная палата

Таким образом, к настоящему времени в Болгаре изучены полностью остатки шести построек, интерпретируемых как общественные бани (рис. 116). Имея много общих конструктивных черт, они тем не менее различаются расположением, размерами, планировочными особенностями, материалом и временем строительства.

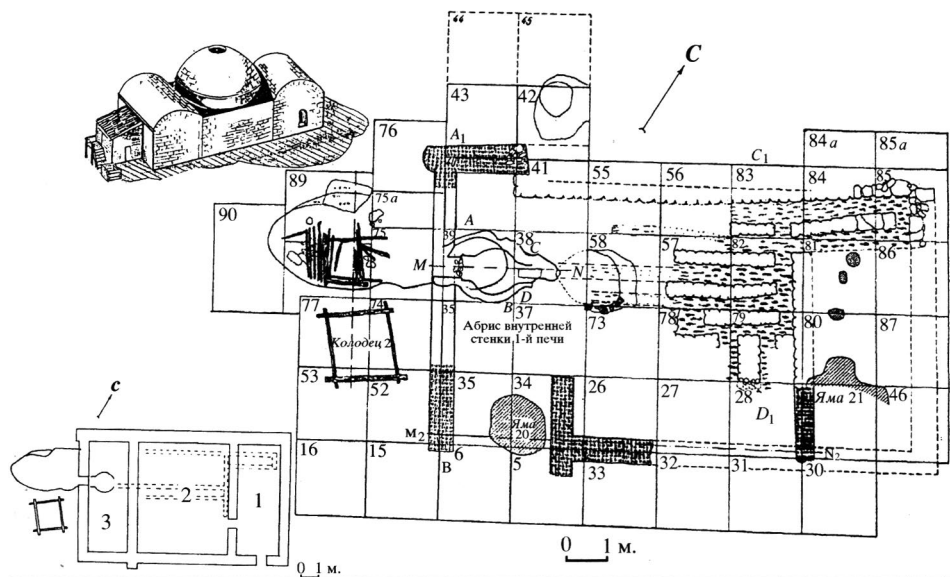
Рис. 117. Общий план бани № 1

Среди исследованных построек относительно простое устройство имела баня № 1, открытая летом 1950 г. в подгорной части городища, в 150 м к востоку от руин Красной палаты[27]. Основание бани сохранилось лишь в виде отдельных участков кладки, но следы сырцовой подушки, подстилавшей его подошву, позволили реконструировать общий план здания (рис. 117), имевший форму прямоугольника со сторонами 14 x 9 м и разделенный двумя поперечными стенами на три помещения. Толщина сохранившихся фрагментов кладки, сложенной из блоков известняка, 0,75 м, а ширина полос глины под разобранными стенами-перегородками 0,6 м. Сырцовая подушка, уложенная прямо на поверхность культурного слоя в целях нивелировки подошвы фундамента, по мнению О.С. Хованской, могла являться и пережитком антисейсмических приемов, воспринятых болгарами от среднеазиатских мастеров. Подобный прием отмечен и на других болгарских памятниках, в том числе и домонгольского времени (Сувар, Биляр и др.). В то же время наличие слоя под прослойкой глины свидетельствует о незначительной заглубленности фундамента, что заметно лишь вдоль юго-восточной стены здания, где зафиксирована подрезка материкового суглинка.

Помещения бани расположены анфиладно, по мере повышения температуры. Наиболее удаленное от печи — северо-восточное (западное по тексту О.С. Хованской) — имело внутренние размеры 2,72 x 5,5 (?) м. Вдоль северо-западной стены прослежены два параллельных дымохода шириной по 0,64 м и длиной 1,5 м, соединяющиеся у северо-восточной стены в один канал. Вероятно, они представляют собой остатки несохранившейся суфы-лежанки, а само помещение было предназначено для переодевания и отдыха. Вход в здание обнаружить не удалось, но можно предположить, что дверной проем находился напротив суфы, в юго-восточной стене.

С юго-западной стороны к предбаннику примыкало основное помещение бани, имевшее почти квадратный план (6,14 x 6,64 м). Конструкции интерьера разрушены полностью, но по саженным отпечаткам на грунте зафиксированы фрагменты пяти параллельных и двух перпендикулярных к ним каналов отопления шириной по 0,5 м. Ширина межканальных опор 0,4 м. Два канала, идущие вдоль северо-западной стены помещения, соединялись с отоплением суфы предбанника.

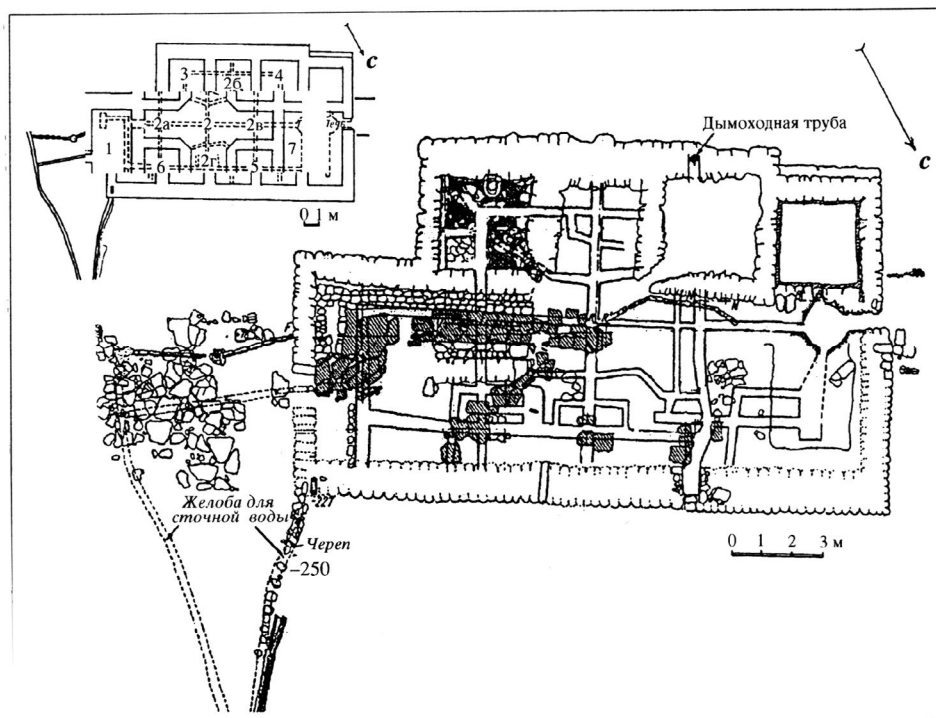
Рис. 118. Общий план бани № 2

Здание, имевшее в плане прямоугольную форму, вытянуто по направлению на юго-восток-северо-запад (рис. 118)[30]. Северо-восточная стена, идущая вдоль берега Меленки, прямая, а юго-западная имеет ступенчатые уступы из-за несколько меньшей ширины предбанника. Толщина стен, сложенных из рваного бута, иногда со следами грубой отески, не превышает 80-90 см. Общие размеры постройки 20 x 11 м. В плане она имела трехчастное деление, характерное для большинства болгарских бань: предбанное, центральное и топочное помещения.

Главное помещение, также значительно разрушенное в северо-восточной половине, примыкало к предбаннику с северо-западной стороны. Общие размеры помещения (включая ответвления) 10 x 9 м. В плане оно состояло из центрального крестообразного зала и четырех угловых комнат, располагавшихся между сторонами «кре-

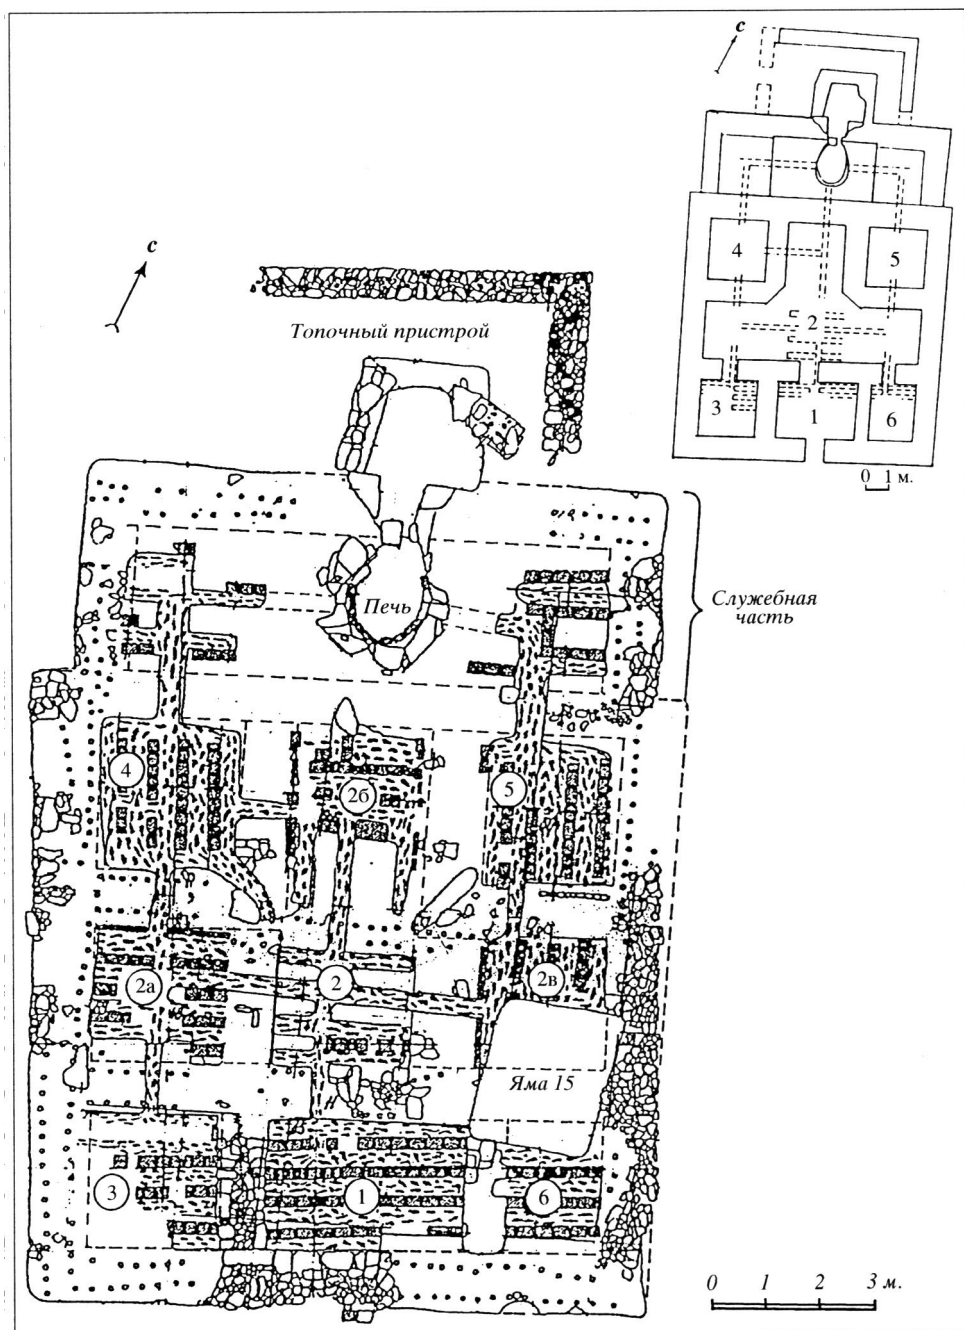
Рис. 119. Баня № 3

Планировка бани (рис. 119), хотя и имеет те же функциональные элементы (предбанник-раздевальня, главное помещение с центральной залом и мыльнями, служебная часть с печью и цистернами, топочный пристрой), несколько отличается от внутреннего расположения помещений бани № 2. Фрагментарная сохранность отдельных частей и стен-перегородок дает возможность представить общий облик постройки и некоторые особенности ее интерьера.

Предбанник, расположенный по центру юго-восточной наружной стены постройки, поперек центральной оси здания, представлял собой небольшое (3,7 x 2,4 м) прямоугольное помещение, под полом которого с юго-запада на северо-восток проходили пять параллельных каналов отопления, разделенных кирпичными опорами пола. Справа и слева от предбанника находились два помещения (№ 3, 6), отделенные стенками-перегородками толщиной около 0,8 м.

Через дверь в северо-западной стене, от которой сохранились лишь кладка левого косяка и фрагмент плитчатого порога, посетитель попадал в центральное помещение (№ 2), имевшее в плане форму перевернутой буквы Т. Ширина зала с юго-запада на северо-восток, включая боковые ветви (№ 2а, 2б, 2в), достигает 9,4 м, а протяженность от предбанника до стены служебной части, по оси здания, равна 6 м. Центральная часть зала и его П-образные боковые отсеки имеют почти равные площади ((2,4-2,6) x (2,7-2,8 м)). Такие же размеры, за исключением комнаты № 6, имеют и помещения угловых мылен, располагавшиеся между ответвлениями центрального зала. Комната № 6, возле предбанника (№ 1) с северо-восточной стороны, и отделенная от него глухой стеной, имела размеры 1,6 x 2,8 (?) м. Северо-западный конец комнаты № 6 и смежная с ней юго-восточная половина помещения № 2в, пол-

ностью разрушены поздней ямой № 15 (2,7 x 2,2 м). Комнаты № 6 и 3, расположенные в южном углу здания между помещением № 1 (предбанник) и юго-западным отсеком центрального зала, вероятно, соединялись с центральным помещением через его боковые ответвления. О.С.Хованская считает эти комнаты (№ 3, 6) помещениями предбанника[40], но сплошные перегородки, отделяющие боковые комнаты от центрального отсека раздевальни, указывают на иное их назначение. Две другие мыльни (№ 4, 5), скорее всего, имели дверные проемы в углах, примыкавших к центральному залу, что характерно для других болгарских бань. Под каждой комнатой имелось четыре-пять параллельных дымоходов, разделенных кирпичными межканальными опорами, причем в трех помещениях (№ 4, 5, 2а) направление их вдоль продольной оси здания, а в остальных — поперечное. Ширина каналов 0,3 м, межканальные опоры, сложенные в один кирпич (0,25-0,27 м), сохранились в высоту до 0,4-0,45 см (восемь рядов кладки). В толще стен некоторых комнат были устроены вертикальные дымоходы. Одна из таких дымогарных гончарных труб (диаметром 8 см) была прослежена при расчистке помещения № 2а.

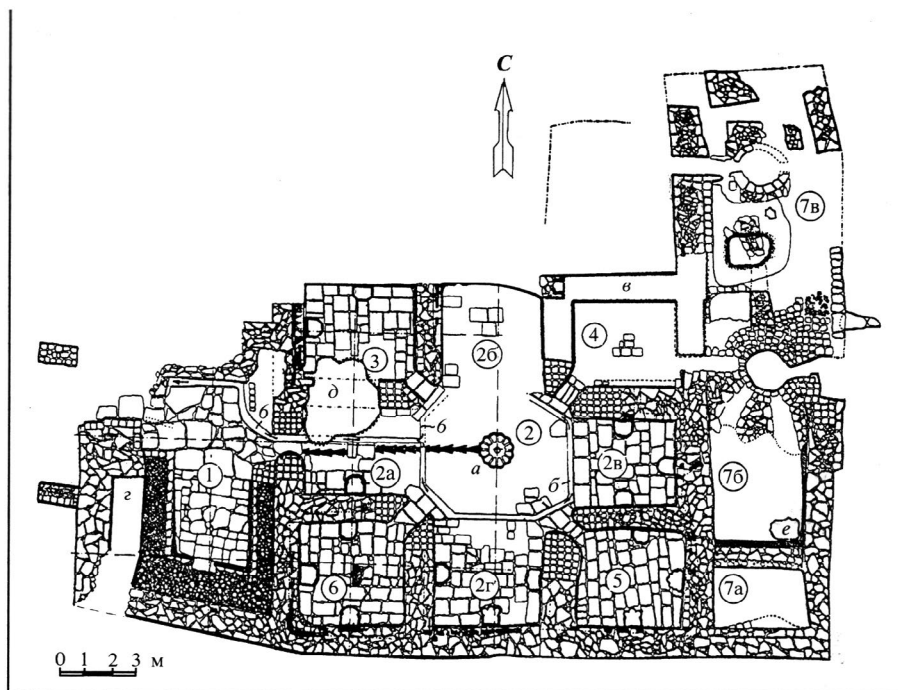
Рис. 120. Красная палата. Общий план
