# Город БОЛГАР

*Монуменальное  
строительство,  
архитектура,  
благоустройство*

**Город Болгар:** Монументальное строительство, архитектура, благоустройство. — М.: Наука, 2001. — 365 с., ил.

## ИССЛЕДОВАНИЕ И РЕСТАВРАЦИЯ ПАМЯТНИКОВ МОНУМЕНТАЛЬНОГО ЗОДЧЕСТВА БОЛГАРА

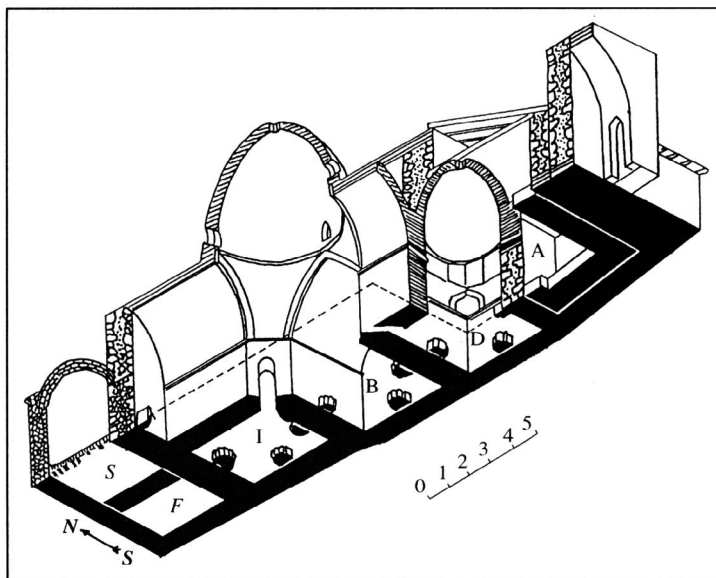
Рис. 122. Аксонометрическое сечение Красной палаты (авторы: А.П. Смирнов, Н.Ф. Калинин?) (Смирнов А.П. Отчет Болгарского отряда Куйбышевской экспедиции 1940 года. Л. 23 // АОА ГИМ. Оп. № 135. Д. № 5. Л. 63)

Одна из крупнейших общественных бань города — Красная палата в силу относительно хорошей сохранности основных конструктивных элементов оказалась и одним из наиболее информативных архитектурных памятников, что позволило исследователям с определенной уверенностью реконструировать ее внешний вид и интерьеры отдельных помещений (рис. 122, 123)[51]. Масштабность постройки, красочность оформления и в то же время довольно скромный набор вещевого материала по сравнению с баней № 2 свидетельствуют о том, что эта баня обслуживала население со средним достатком.

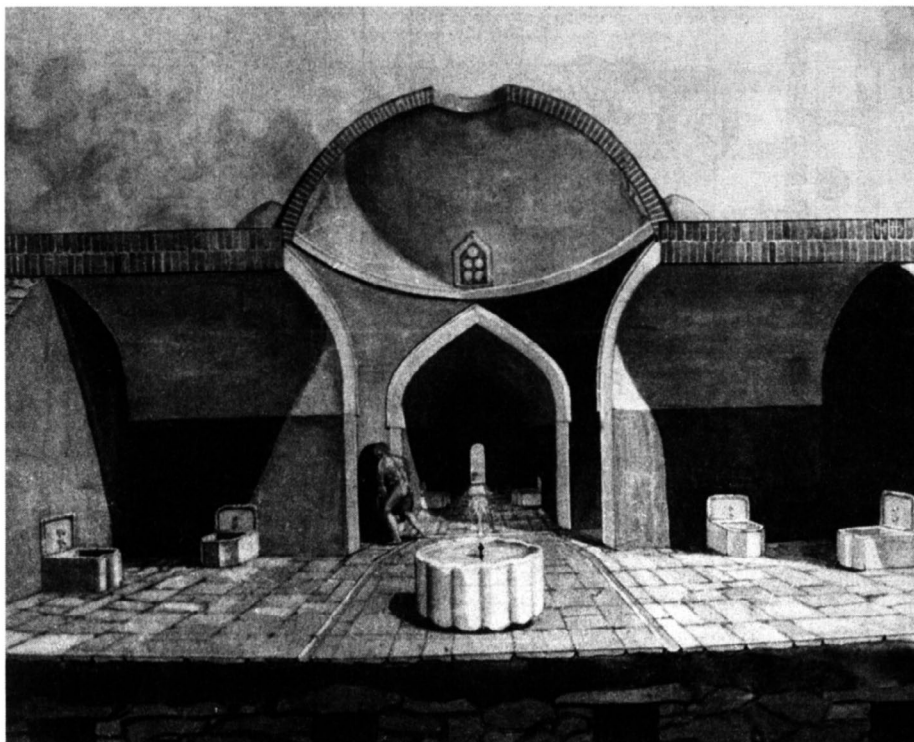
Рис. 123. Реконструкция интерьера Красной палаты (репродукция работы Н.О. Фреймана)

и четыре квадратные комнаты (№ 3, 4, 5, 6), расположенные между сторонами «креста». Крестообразный зал был, очевидно, перекрыт куполом и четырьмя коробовыми сводами, между которыми находились купольные же перекрытия угловых комнат-мылен. Переход к центральному куполу был осуществлен с помощью сферических парусов, украшенных поверх штукатурки растительным орнаментом. Для освещения центрального зала, возможно, служили окно в зените купола и окна по его окружности, забранные ганчевыми решетками или деревянными рамами с мелким переплетом, куда вставлялись круглые стеклянные диски. Фрагменты оконных стекол в большом количестве были найдены при расчистке здания. Стены зала, на высоту до 1,5 м сложены из грубоотесанных камней разного размера, имеющих в длину до 55 см. В качестве заполнителя внутрискатного пространства использовался мелкий бут с известково-алебастровой проливкой. Выше отмечен карниз из выступающего ряда кирпичей, над которым идет кирпичная кладка верхней части. В качестве связующего использован раствор извести и алебаstra. Полностью из квадратного кирпича (21 x 21 и 22 x 22 см при толщине 4-6 см) были возведены столбы, обрамлявшие входы в угловые комнаты. Кладка аккуратная, с соблюдением горизонтальных рядов, причем вертикальные швы, как правило, приходятся на середину

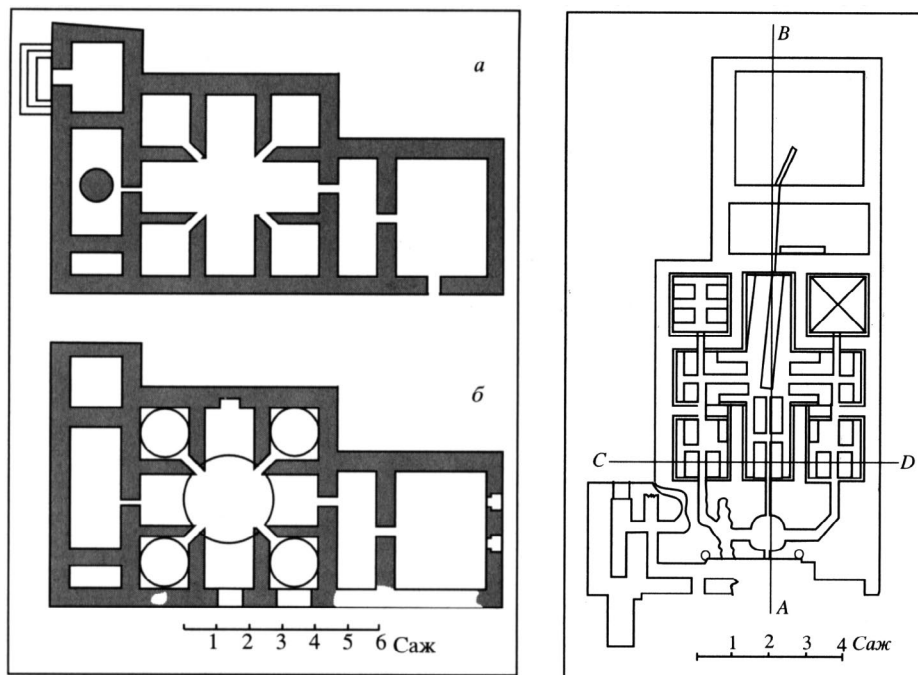
Рис. 124. Планы Белой палаты

*а* – снятый П.С. Палласом (1768 г.); *б* – по обмерам А. Шмита (1827 г.)

Вскрытое раскопами здание вытянуто с севера на юг на 30 м, а включая контрфорсы с южной стороны - на 33 м. Ширина постройки, имевшей прямую восточную стену и ступенчатую западную, в северной части равна 9,7 м, в средней — 13,5 м, в южной (топочной) — 17 м (рис.124—127). Фундамент и стены сложены в технике панцирной кладки из крупных кусков известняка на очень плотном известково-алебастровом растворе. На внутренних фасадах остатков стен заметны следы оштукатуривания. Тесаные блоки употреблялись лишь в кладке наиболее ответственных мест (внешние углы помещений, оформление дверных проемов и т.п.). Толщина кладки фундаментов достигает 1,4 м, толщина стен колеблется в пределах 0,9-1,16 м.

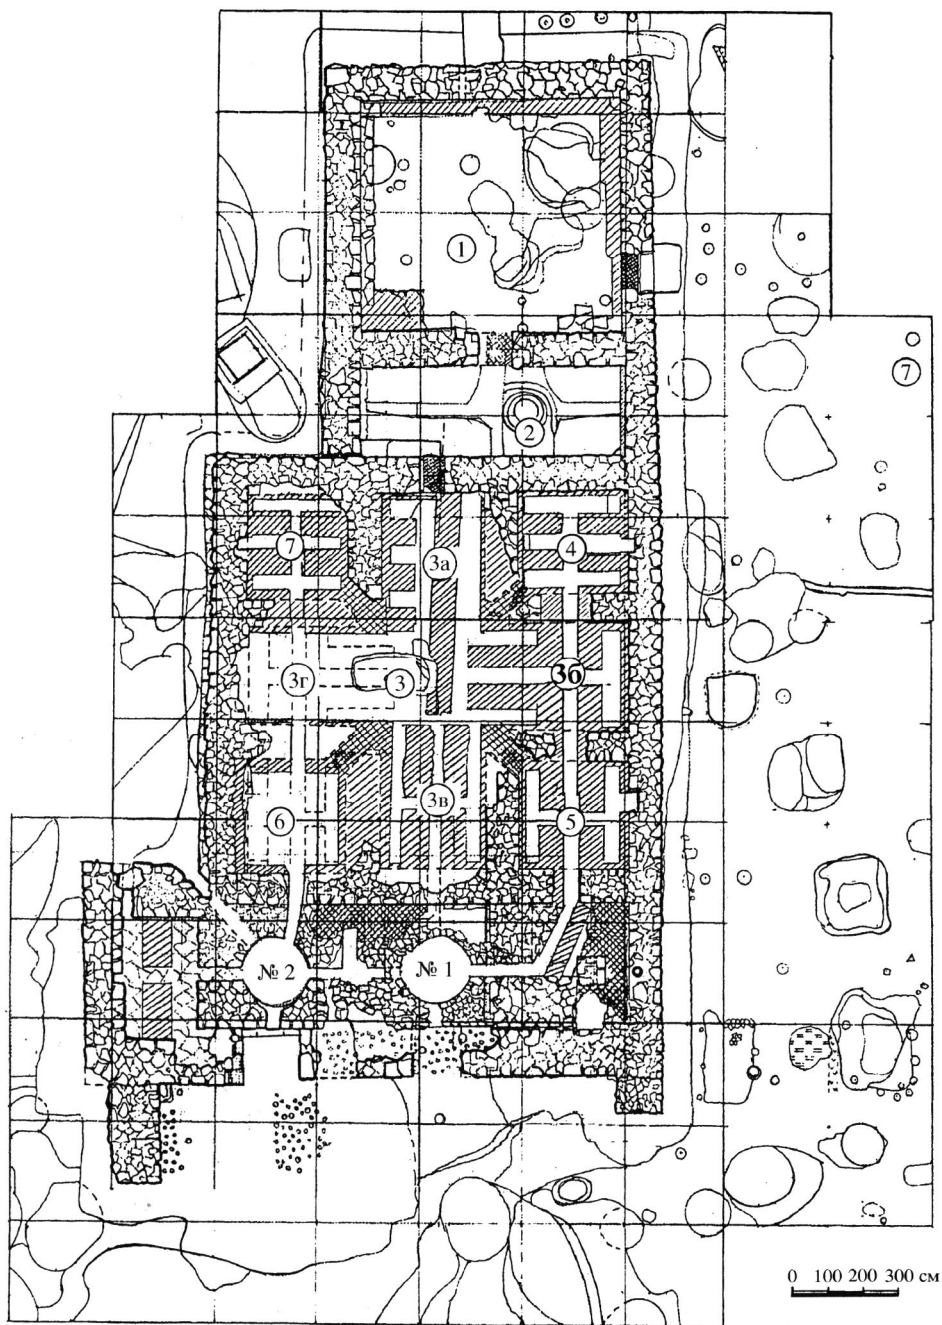
Рис. 126. Общий план Белой палаты (по результатам работ 1980–1983 гг.)

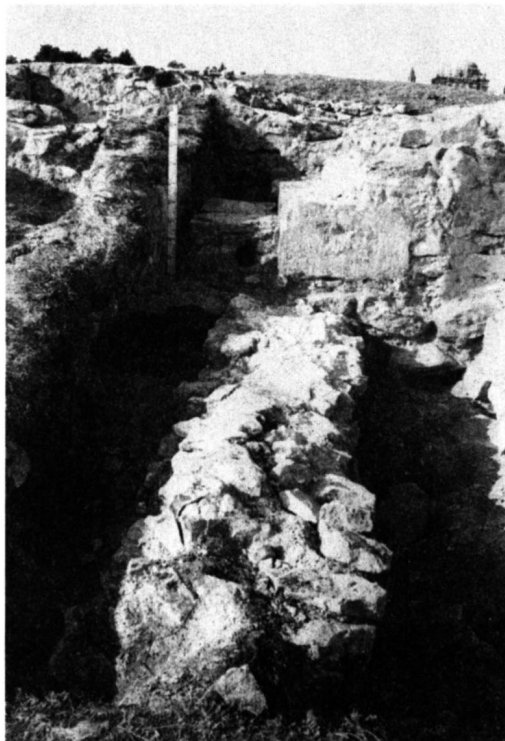
Рис. 128 Белая палата. Вид с юга на дверной проем между комнатами № 2 и № 3а.

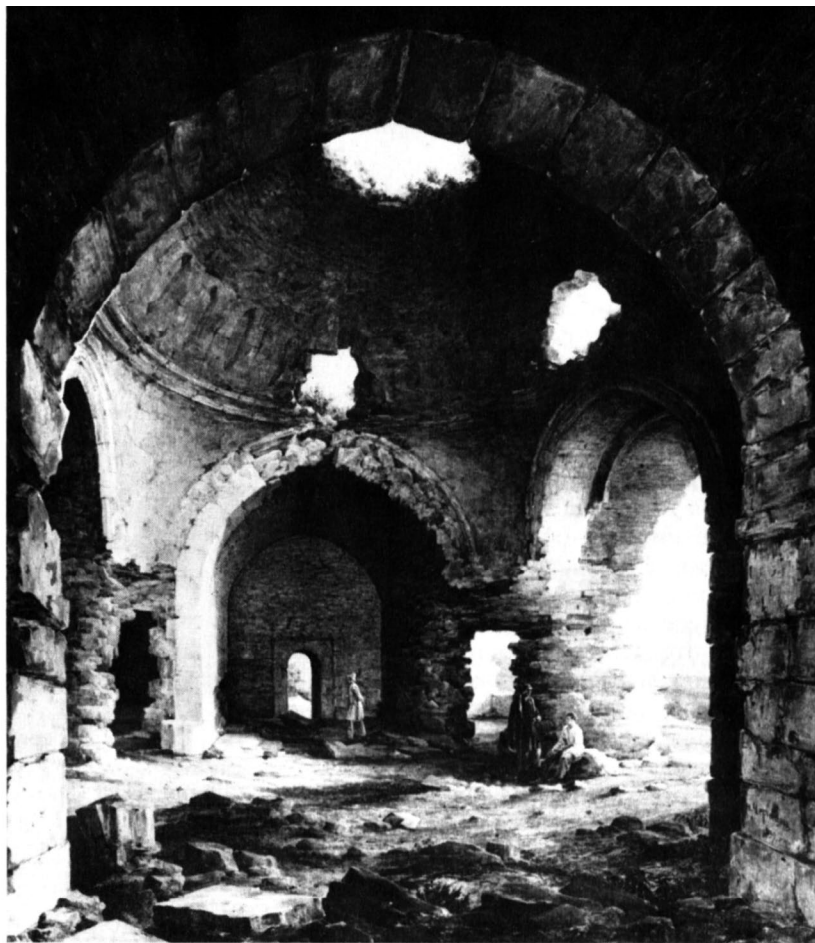
Рис. 129. Центральный зал Белой палаты с южной стороны по рисунку Н.Г. Чернецова “В развалинах предполагаемых бань в Болгарах”

0,6 м. Примерная высота входов (около 1,7 м) в кабины-мыльни может быть установлена по аналогии с Красной палатой и по рисункам Н.Г. и Г.Г. Чернецовых, сделанным в 1838 г. (рис. 129). Эти работы, как и зарисовка А. Дюранда 1839 г. (рис. 130), дают представление и об общем виде Белой палаты, имевшей тогда еще значительную сохранность[58], четко демонстрируя наличие куполов над центральным залом и угловыми комнатами, сводов — над сторонами крестообразного зала. С учетом полученных при археологических раскопках наблюдений архитектору С.С. Айдарову удалось реконструировать облик бани в наиболее близком к оригиналу варианте (рис. 131, 132). К сожалению, мало что можно сказать о внутрибанной системе водоснабжения, так как высота сохранившихся стен, очевидно, оказалась ниже существовавших когда-то в их кладке ниш и трубопроводов, как на Красной палате, хотя

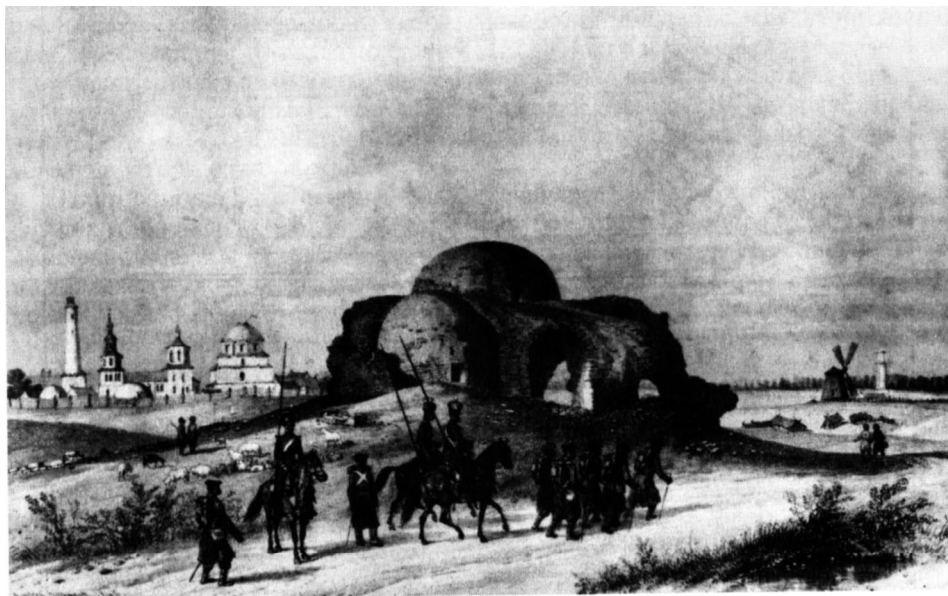
Рис. 130. Руины Белой палаты по литографии А. Дюранда. Вид с юга

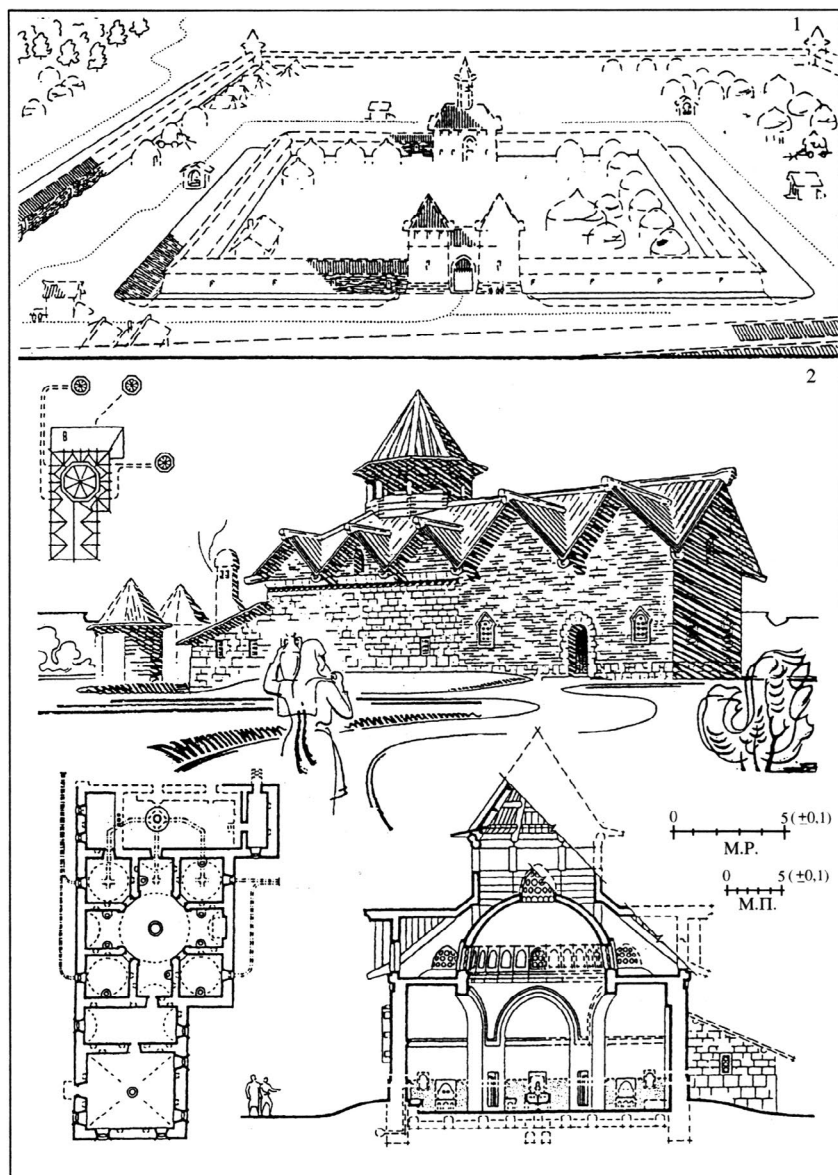
Рис. 131. Опыты реконструкций архитектурно-археологических памятников по иконографическим источникам

1 – Малый городок перед въездом в Булгарское городище, принадлежащий к типу “каравансарая в системе рабата (крепости)”. Общий вид по облику конца XIV в. со стороны южной крепостной ограды бывшего города в реконструкции С.С. Айдарова; 2 – Белая палата, принадлежащая к типу “турецкой бани”. План кровель бани и прилегающих колодцев с водонапорными устройствами, общий вид, план этажа и разрез по облику второй половины XIV – начала XVI (XVIII) вв. В реконструкции С.С. Айдарова

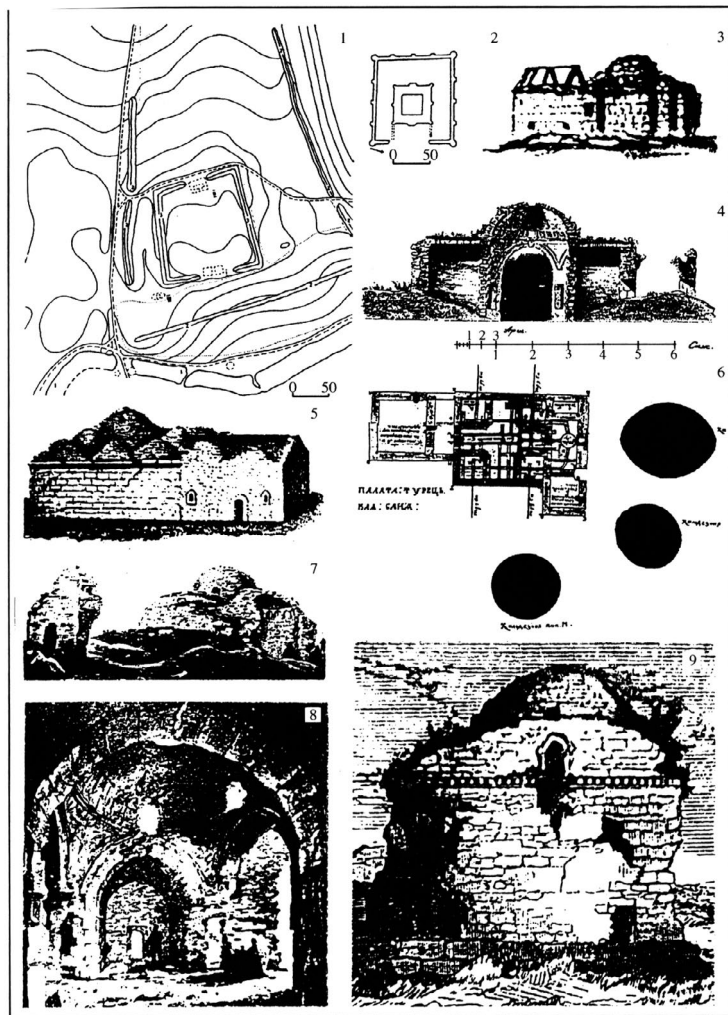
Рис. 132. К опыту реконструкции Малого городка и Белой палаты на предшествующем рисунке (лишь некоторые из использованных иконографических источников)

1, 2 – топография участка Малого городка и один из его древних аналогов на территории Средней Азии – каравансарай Дая-хатын в системе рабата Тахирия (X–XI вв., Туркмения); 3 – восточный фасад руин Белой палаты (бани) в изображении неизвестного художника XVIII в. (ЦИА); 4 – схематический обмер продольного разреза руин бани А. Шмитом в 1827 г.; 5 – изображение западного фасада руин бани из сочинений П.С. Палласа 1768 г.; 6 – план бани с показом каналов подпольного отоп-

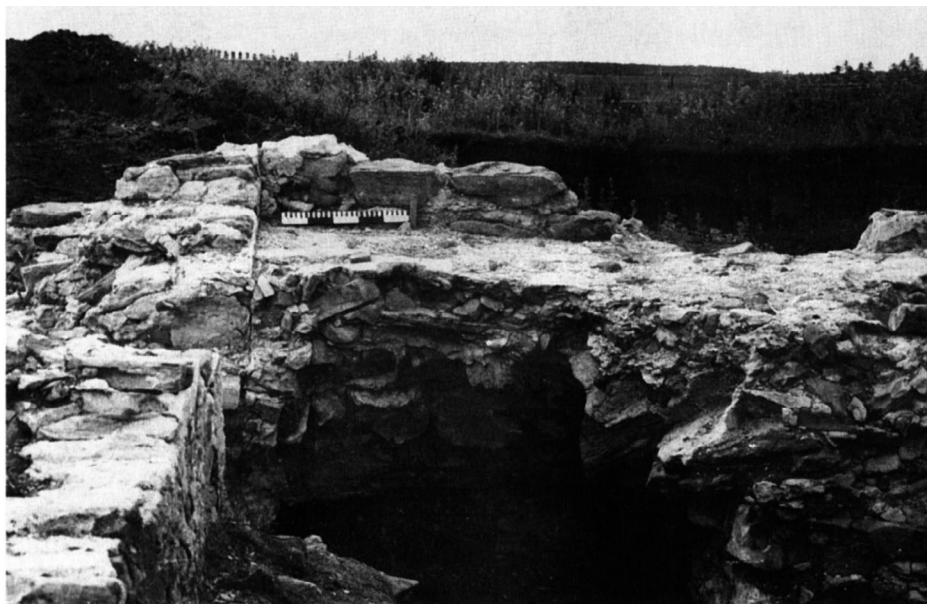
Рис. 133. Белая палата. Юго-восточный угол цистерны. Вид с севера

Цистерны для воды, занимавшие верхний ярус служебной части, сохранились фрагментарно вдоль северной стенки пристроя, отделяющей ее от центральных помещений бани, и на стыке этой стены-перегородки с восточной наружной стены здания. Высота сохранившихся стенок водоема заметно различается. Так, у восточной стены алебастрово-известковая обмазка стенок прослежена на высоту 0,25 м от дна цистерны (рис.133), а в 6 м к западу, напротив помещения № 2в, разница состав-

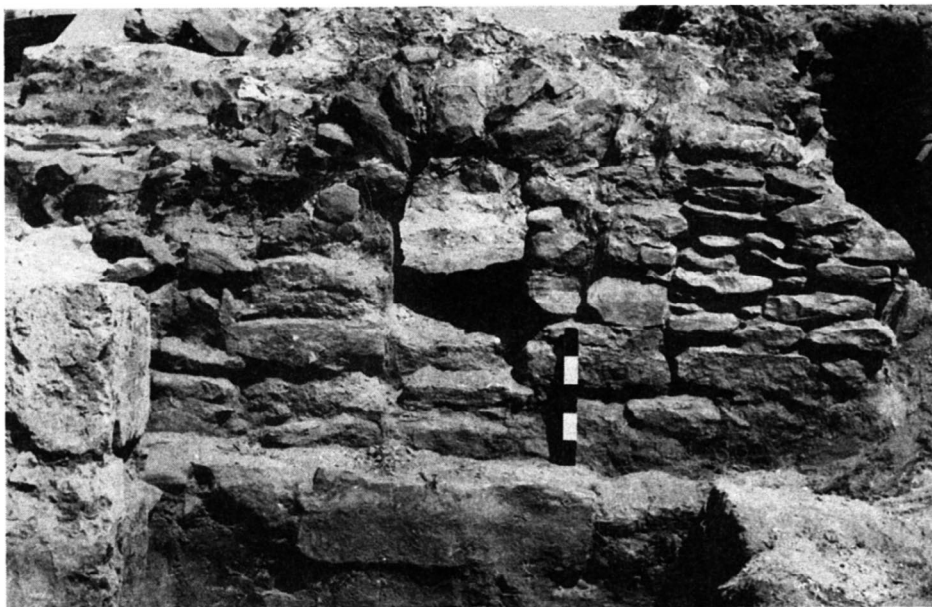
Рис. 134. Белая палата. Устье печи № 2 снаружи

Печь № 2 была введена в прямоугольную (3,6 x 4 м) платформу, оставшуюся от подпольных опор, поддерживавших дно цистерны напротив помещения № 6, и которую по диагонали пересекал коренной канал отопления, идущий от печи № 1. Канал под цистерной был заложен. Печь получила в плане круглую форму. Диаметр 2 м и, судя по сохранившейся части, была перекрыта купольным сводом высотой около 1,2-1,4 м. Устье печи, имевшее арочное перекрытие (высота снаружи 0,8 м, изнутри 0,6 м), обращено на юг и имеет ступенчатый (из крупных тесаных блоков известняка) спуск в предпечную яму глубиной 1,6 м от уровня пода печи (рис. 134). Под, устроенный на 0,2-0,25 м выше дна отопительных каналов бани, представляет собой необычайно крепкий, спекшийся монолит. От печи на север, восток, запад и северо-запад отходят четыре канала шириной 0,3-0,4 м. Северный канал, несколько изогнувшись, пересекает северную стену и в комнате № 6 соединяется с общей системой отопления западных комнат центральной части бани. Некоторое смещение печи от оси коренного канала, очевидно, отражает стремление строителей мак-

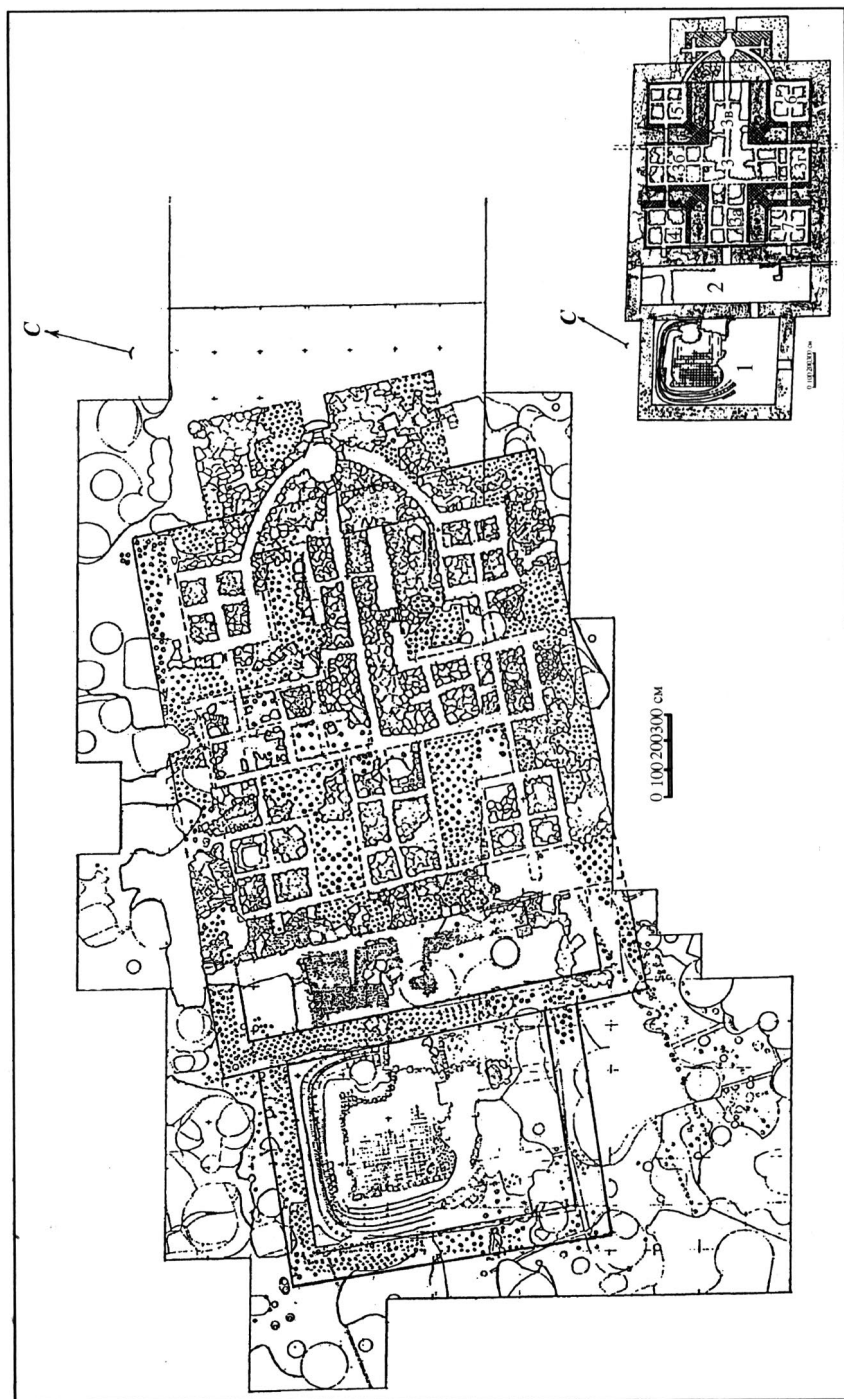
Рис. 135. Общий план Восточной палаты и схема расположения помещений

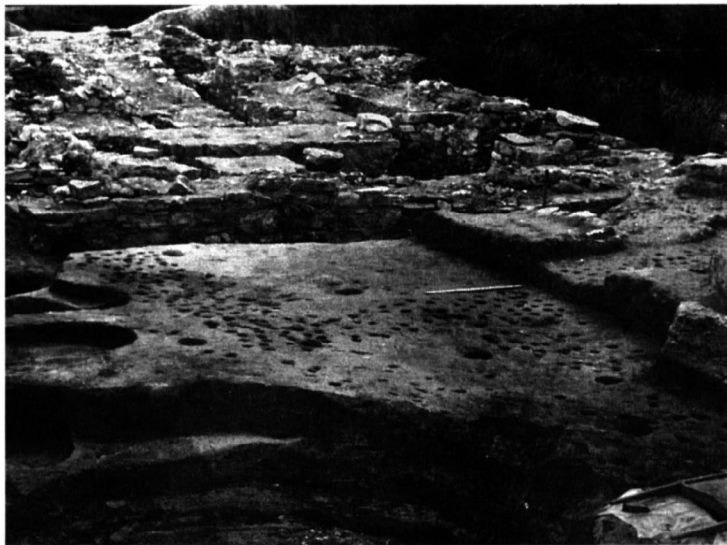
Рис. 136. Восточная палата. Следы свай-коротышей под подошвой фундамента предбанной части здания. Вид с запада

Предбанник имел в плане прямоугольную форму (11,8 x 9 м). Стены его не сохранились, но подошва ленточного фундамента достаточно четко фиксируется по пятнам ямок от густо забитых свай-коротышей, сверху присыпанных своеобразной нивелировочной подушкой очень рыхлого раствора извести и песка желто-коричневого цвета (рис. 137). Подпольного отопления комната не имела, но в сырцово-глиняной суфе шириной от 1,2 до 1,4 м, располагавшейся в северной половине вдоль стен, были устроены каны (рис. 138). К сожалению, этот автономный источник тепла (подпольный тандыр?) и систему вывода дыма из помещения установить не удалось. Участок пола перед суфой (3,6 x 5 м) сохранил вымостку из квадратных жженных кирпичей ((22-24) x (22-24) x (4-4,5) см). При расчистке пола между кирпичами была найдена серебряная монета, чеканенная в 1293 г. в Биляре[60]. Здесь же при расчистке суфы было найдено еще несколько десятков монет, из которых читаемыми оказались 40, причем все они датировались первой половиной XIV в. Близкие размеры (12,8 x 9,5 м), обогреваемую суфу и вымощенный кирпичом неотапливаемый пол имел предбанник общественной бани, исследованной в 1983-1984 гг. на Селитренном городище[61].

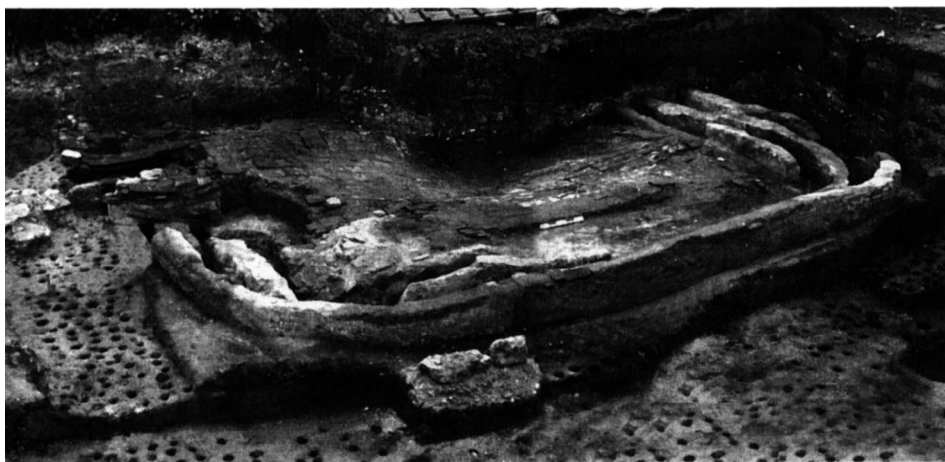
Рис. 137. Восточная палата. Западная часть здания (предбанник). Вид с севера

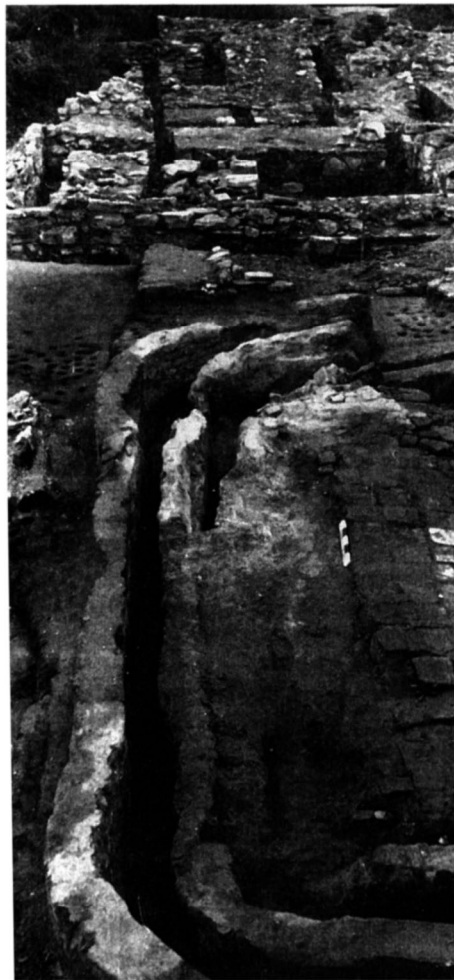
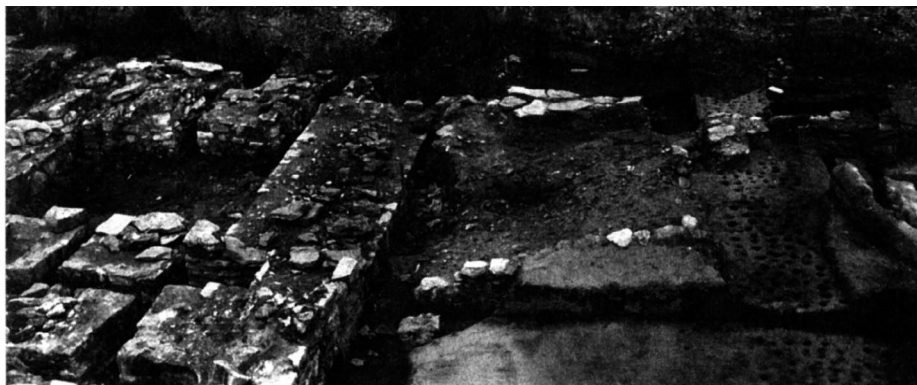
Рис. 139. Восточная палата. Тамбурное помещение (№ 2) и западная часть центрального зала (№ 3а) в процессе расчистки. Вид с северо-запада

Тамбурное помещение (3,6 x 15,8 м) не имело отопления, пол его был вымощен кирпичным боем (рис. 139). В юго-восточной половине зафиксирован прямоугольный фрагмент ванны или кирпичного водоема, от которого вдоль северо-восточной стены прослежены небольшой желоб из мелких камней с промазкой раствором и фрагмент трубы, вероятно, — остатки водостока.

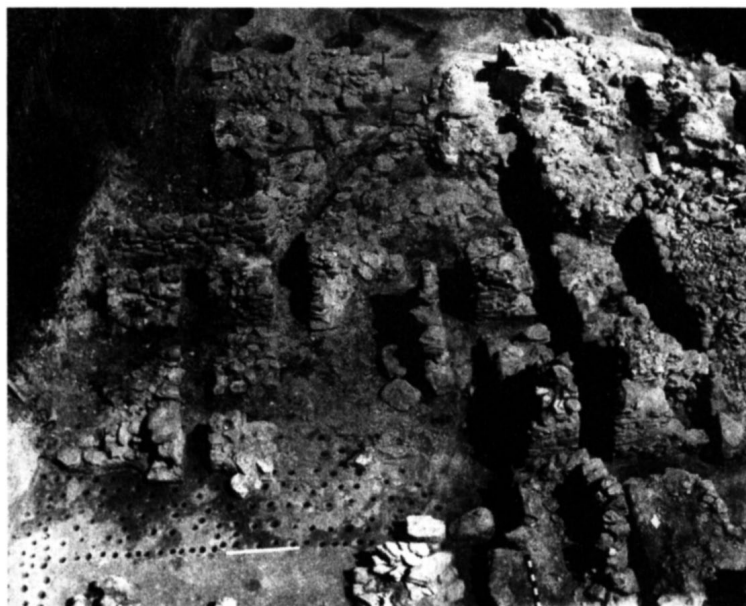
Рис. 140. Восточная палата. Центральная часть здания. Вид с запада

Главное помещение бани состояло из центрального крестообразного зала (15,2 х 15,6 м) и четырех равных по площади угловых комнат (4 х 4 м). Так как их стены практически не сохранились и восстанавливаются лишь по отпечаткам на грунте, неизвестными остались и верхние конструкции (рис. 140). Видимо, все мыльни имели одинаково узкие проходы в углах, обращенных к центру «креста», стены, судя по фрагменту кладки северного угла комнаты № 4, имели отступ от края фундамента шириной около 0,25 м для укладки плит пола. Должны были быть водоемы у стен и водопроводы в стенах, а в центре «креста» — чаша фонтана.

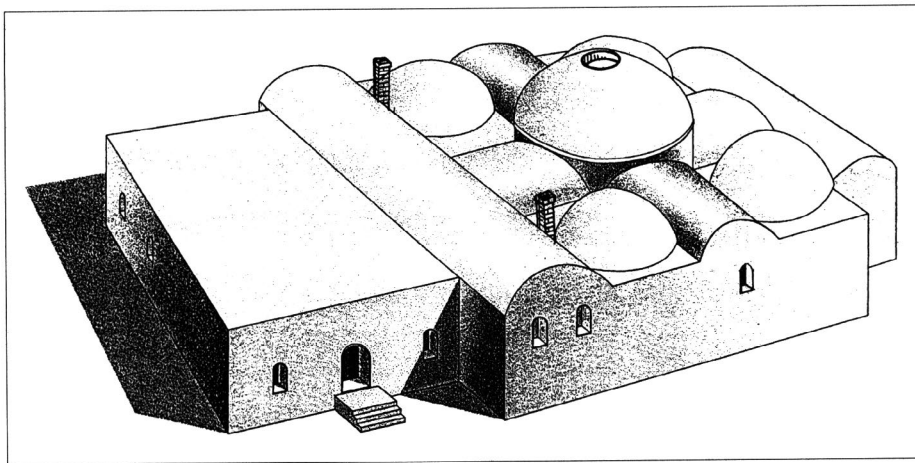
Рис. 142. Вариант реконструкции Восточной палаты

Перекрытия помещений, как нам представляется, были идентичны перекрытиям Красной и Белой палат: купольные своды над центром крестообразного зала и помещениями мылен; коробовые своды над сторонами «креста», тамбуром и цистерной; предбанник мог иметь плоскую или скатную кровлю (рис. 142).

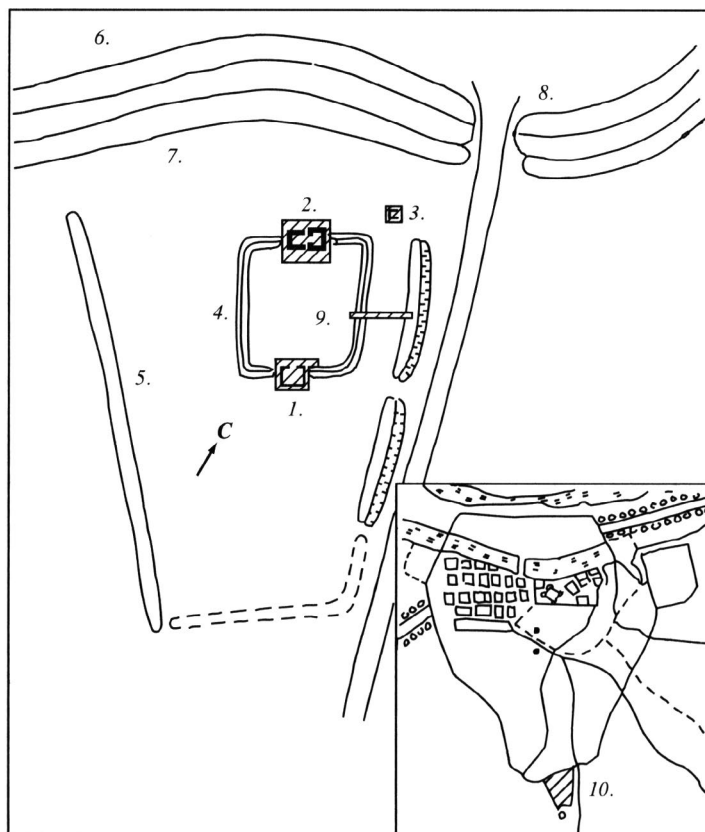
Рис. 143. План Болгарского городища и Малого городка

1 – Южное здание (раскоп LXXX); 2 – пилоны ворот (раскоп LXXXVII); 3 – здание с водоемом (раскоп LXXXIX); 4 – внутренний ров; 5 – внешний ров; 6 – вал городища; 7 – ров городища; 8 – южные ворота города Болгара; 9 – раскоп LXXIX (прорезка вала и рва); 10 – Малый городок в составе Болгарского городища

Раскопками 1981-1984 гг. вскрыты три монументальные сооружения — двухбашенные проездные ворота, здание для омовений и трехкамерное (Южное) здание, были прорезаны рвы, частично — внешний вал, изучена стратиграфия[10] (рис. 143).

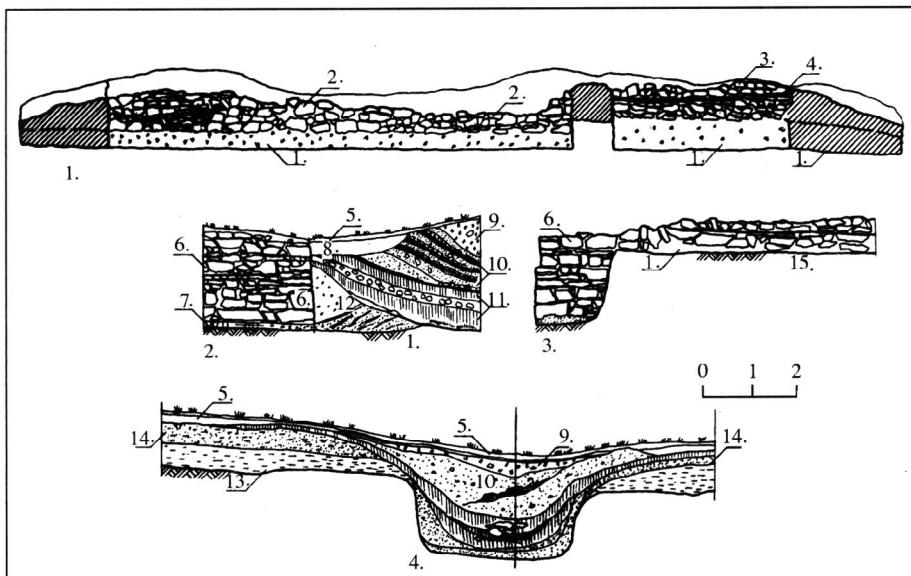
Рис. 144. Южное здание. Фасады и профили. 1. Кладка южной стены, интерьер; 2. Кладка фундамента южной стены во рву и его заполнения; 3. Кладка фундаментов северной стены; 4. Профиль северного борта раскопа LXXX

1 – бутово-заливной уровень фундамента; 2 – кладка с подбором камней; 3 – лицевая кладка стены; 4 – обмазка пола; 5 – дерн; 6 – кладка во рву; 7 – подсыпка под фундамент и сваи; 8 – перекоп XX в.; 9 – строительный мусор; 10 – гумус и строительные прослойки; 11 – чистый гумус; 12 – песчаная подсыпка; 13 – плотный гуммированный суглинок; 14 – выброс из рва

природного гумуса. Общая мощность слоя зависит от величины насыпи и наросшего на ней вторичного гумуса (0,2-0,4 м), который сливается с современным и содержит большее или меньшее количество строительных остатков. Вблизи зданий прослеживаются слои строительства и разрушений, но прямых свидетельств обживания поверхности здесь нет. Стратиграфия позволяет предположить, что комплекс не использовался по назначению, анализ строительных остатков убеждает в том, что работы по его созданию не были завершены[14] (рис. 144).

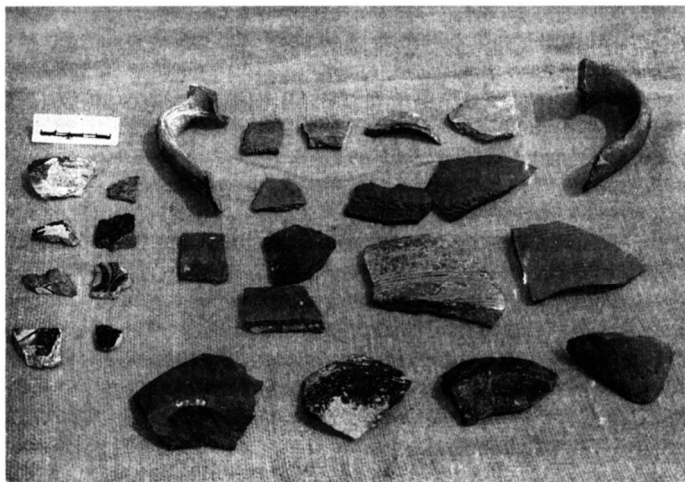
Рис. 145. Фрагменты керамики. Раскоп LXXXVII

Время постройки городка суммарно определяется, во-первых, явной связью с возведением укреплений «большого вала»; во-вторых, керамическими материалами, собранными в строительных рвах и в растворе (куда фрагменты сосудов домешивались как армирующая добавка). Эти материалы указывают на середину XIV в. [15] (рис. 145).

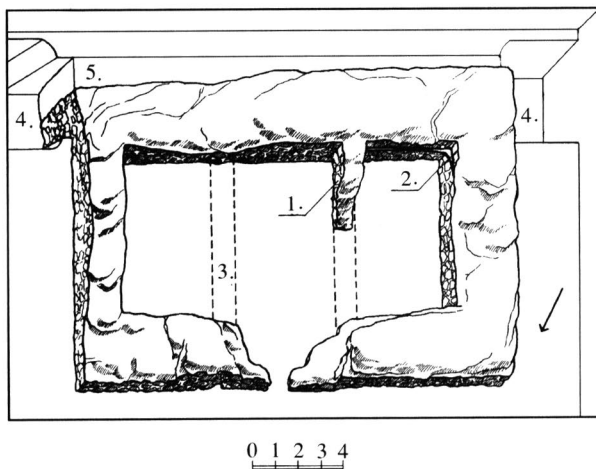
Рис. 147. Остатки Южного здания в раскопе LXXX. Аксонометрия

1 – остатки западной перегородки; 2 – лицевая кладка; 3 – возможное положение восточной перегородки; 4 – ров городища; 5 – ров южного фундамента

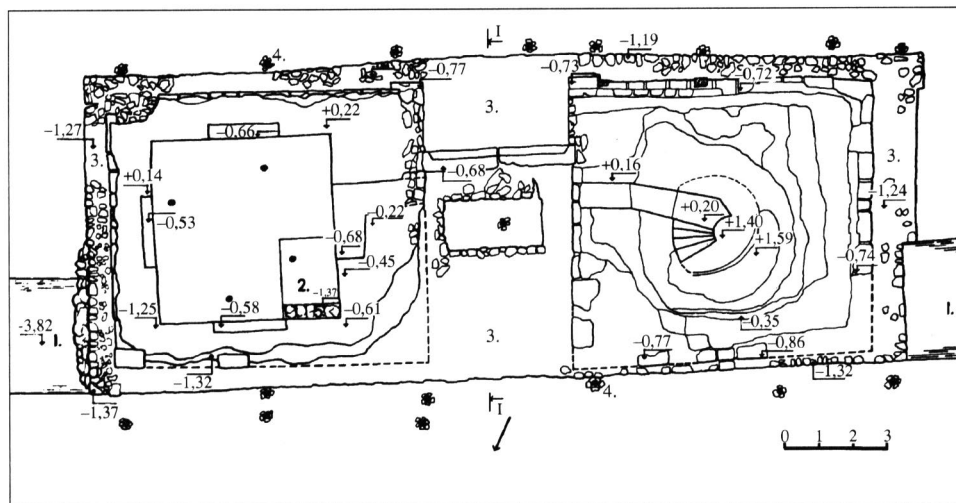
Рис. 150. Въездные башни Малого городка (раскоп LXXXVII). План

Напротив Южного здания, в середине северной линии рва Малого городка, находился въезд во внутренний четырехугольник — двухбашенные проездные ворота (раскоп LXXXVII, 1983-1984 гг.) (рис. 150, 151).

Вход в восточную башню расположен зеркально входу в западную, и точно так же от входа вел коридор, имевший легкий уклон к северу, который раскрывался в большое квадратное в плане помещение (5,25 x 5,5 м), обрамленное широкими, почти в полстены, нишами по оси каждой стороны. Ниши не имели внизу суф (их нижняя грань лежала под обмозками пола) и вверх, вероятно, завершались стрельчатыми арками. Длина ниш близка к 2 м, глубина 0,35-0,4 м (западная — 2,25 м и от 0,75 до 0,9) (рис. 150, 151, 1573-4, 158-161).

дополнительные парные опоры, придвинутые к краю фундамента. Наконец, еще один опорный столб, несколько более крупный, располагался в проезде между башнями, в 1,7 м к северу от порога, в середине прямоугольной площадки, оставшейся свободной от окружающих ее со всех сторон фундаментных лент (см. рис. 150).

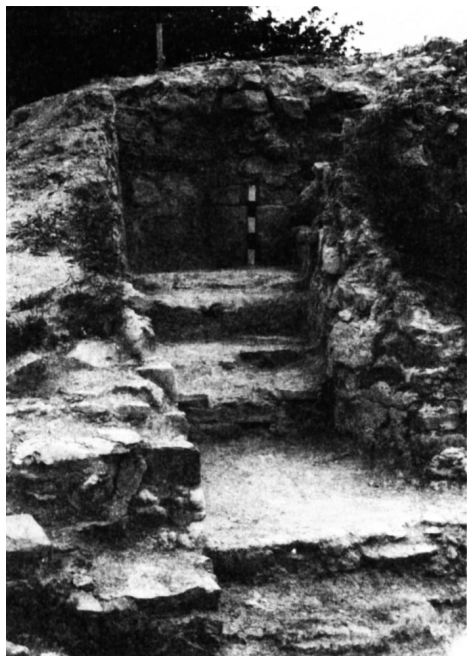
Рис. 154. Западный пилон. Коридор к винтовой лестнице

К лестнице, начинавшейся в центре башни, вел коридор, открывавшийся дверью на ее восточном фасаде. Его начало уходило внутрь почти под прямым углом к фасаду, с незаметным уклоном на север, затем следовал поворот вправо, тоже к северу, под тупым углом. При этом южная стена продолжалась во взятом направлении на 2 м с лишним, а затем круто поворачивала к северу, к столбу лестницы, северная же сразу оказывалась на одной линии с краем нижней лестничной ступени, начало которой отстояло от поворота на 1,25 м. Ступени также поднимаются сначала в северном направлении, вправо, так что лестница закручивается против солнца (внешняя стена — справа, столб — слева по направлению подъема). Центр лестничного столба смещен лишь на 0,25-0,3 м от геометрического центра башни к северу, что, принимая во внимание неровность сторон и технику кладки, свидетельствует о высокой точности расчета и мастерстве каменщиков (рис. 154, 155).

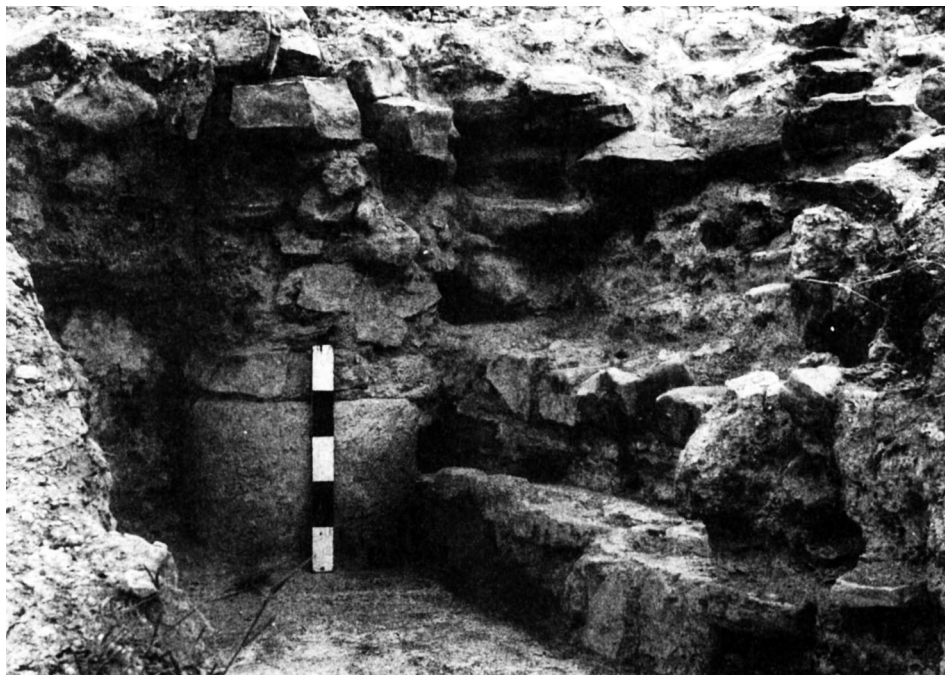
Рис. 155. Западный пилон. Кладка ступеней винтовой лестницы и основание столба

ные по размеру (около 8 x 9 м), с ориентировкой оси проезда  $163^\circ$  на юго-юго-восток. Западная башня имела внутри винтовую лестницу, от которой сохранились четыре нижние ступени и площадка пятой. Лестница поднималась вокруг центрального столба, основание которого оформлено отлитой из сероватого щебенистого раствора циркульной в плане базой, составлявшей примерно треть окружности с радиусом 0,45-0,5 м при высоте 0,4 м. Выше столб выложен в технике подборки камня, на растворе, под штукатурку. Ширина лестницы у основания близка к 1,2 м при ширине ступенек (имеющих характерное для винтовых лестниц винтообразное расположение) 0,1-0,15 м у столба и около 0,4 м у стены. Высота двух первых ступеней значительно

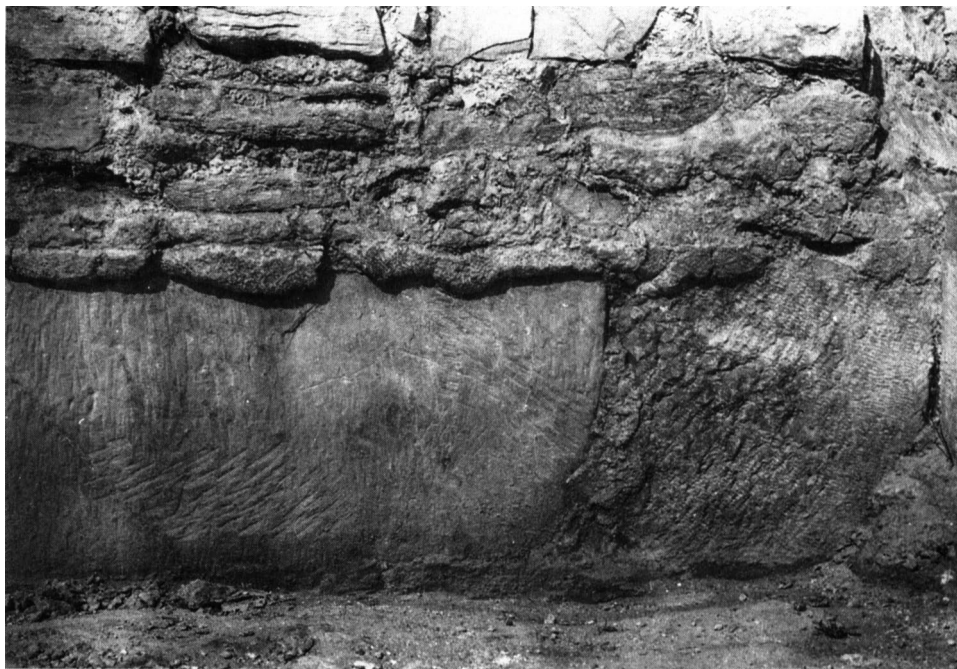
Рис. 156. Следы обработки на камнях цоколя в проезде ворот (западный пилон)

Размеры сторон подквадратного основания башни (по цоколю с севера на восток и далее): 8,6; 7,87; 8,64; 8,1 м[20]. Цоколь образован кладкой из одного ряда крупных quadroобразных блоков песчаника с необработанной задней поверхностью, с протесанными с применением троянки и тестообразных инструментов боковыми и лицевыми гранями (рис.156). Размер камней в длину колеблется от 0,3 до 1 м, высота в пределах 0,47-0,48 (0,5) м. В целом цоколь выступал над поверхностью на высоту около полуметра, так как вся кладка обмазывалась белым алебастровым раствором толщиной около 0,05 м, и этим же раствором проливался верх фундамента, выстланный плиткой и присыпанный по верху песком[21]. Обмазка образует строгие плоскости, а при их встрече — острые правильные ребра. На южном и западном фасадах отступ стены образует на цоколе узкую полочку (0,12-0,15 м), которая также отформована в гипсе. На восточном фасаде, наоборот, идет гладкая стена на всю высоту, включая и цоколь, здесь сохранилась значительная часть обмазки, переходящей заподлицо с цоколя на стену. Следующий за цоколем ряд образован также крупными кубообразными камнями, но ни один из них не сохранился на месте, и размеры прослежены по оставленным ими в толстом слое раствора обширным гнездам. Основной массив башни сложен монолитом полубутового типа, весьма оригинально выполненным. Сначала выкладывался ряд фасадной кладки при соответствующем подборе камней и перевязке их друг с другом по вертикали. Затем внутрь кладки, позади фасада, производилась засыпка мелкого битого камня и булыжника,

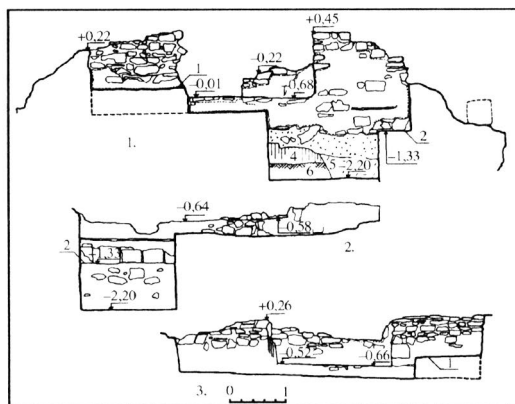
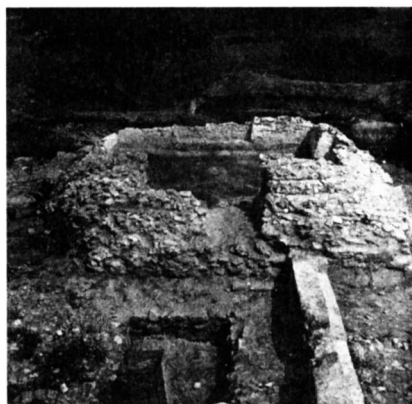
Рис. 158. Обмер частей интерьера восточного пилона. 1. Западная стена. 2. Северная стена. 3. Южная стена

1 – уровень верхней обвязки пола; 2 – выступ фундамента северной стены; 3 – пустоты под фундаментом западной стены: заполненные выпавшими камнями; 4 – древний гумус; 5 – заполнение рва городка; 6 – материк

Наиболее эффектен северный фундамент, который заложен прямо в общий ров городка и является самым мощным среди всех субструкций памятника вообще. Этот ров проходит почти под всем сооружением, оставляя непрорезанной только узкую полосу (3 м), как раз по оси проезда между башнями (где фундамента, вообще говоря, можно было не закладывать). На внешних углах здания (рассматриваемого как целое) кладка заполняет весь ров целиком, т. е. имеет общую высоту до начала цоколя 2,4—2,5 м, а ширину по верху от 3,5 до 3,7 м. Как выяснилось, благодаря шурфовке северо-западного угла помещения восточной башни не весь северный ров заполнен кладкой целиком. На открытом участке оставались свободными примерно 1,2 м ширины рва в уровне его верха, а задний фасад фундамента вполне отвесно падал в глубину рва. Таким образом, здесь фундамент составлял не более 2,5 м, пустота же заполнялась плотным, переработанным и утопанным материковым выбросом. Угловые участки во рву служили как бы опорными тумбами, а сужение фундамента на остальной линии давало экономию материала[22] (рис. 158, 1-2).

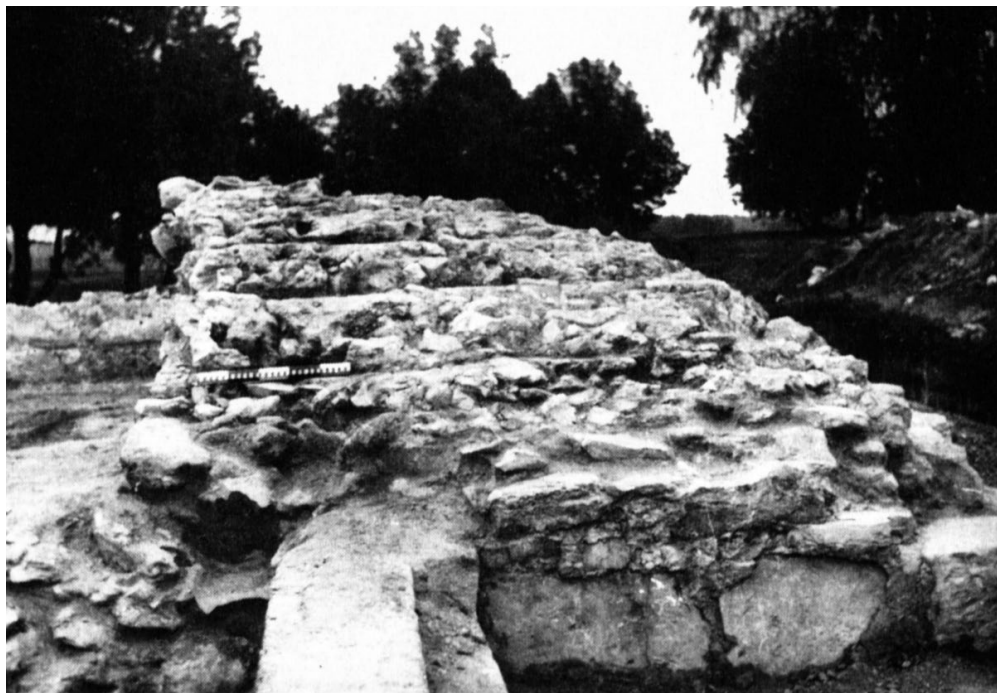
Рис. 162. Восточный пилон. Часть кладки западной стены

Со стороны, обращенной внутрь огражденного рвом участка, в камнях вырублена четверть глубиной 0,15-0,2 м, в которую заходили створки ворот городка. Высота камней в сечении около полуметра, ширина 0,56-0,58 м. Поверхность вырубленной четверти совпадает по отметке с верхом цоколей (рис. 162).

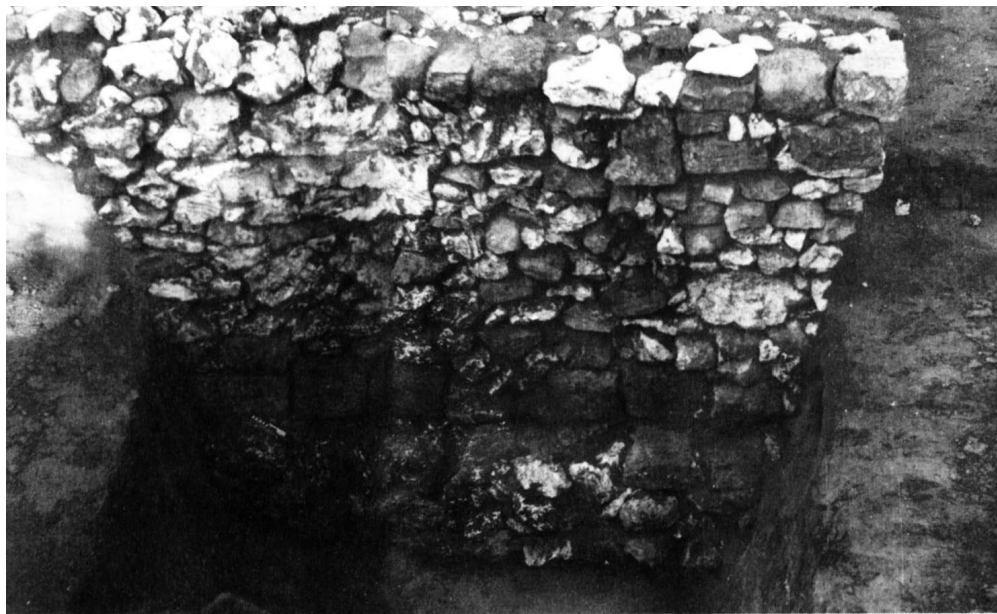
Рис. 163. Восточный пилон. Угловой фундамент во рву городка

Однако фундамент с мощными выступами и сплошными закладками больших площадей вовсе не платформа, он образован конгломератом отрезков ленточных фундаментов разной ширины и глубины заложения, иногда нестыкованных и даже выполненных в разной технике (рис. 163-165).

Техника кладки угловых тумб — лицевая, порядовая, с применением расклинки крупных quadroобразных (в отдельных случаях тесаных) камней мелкими, она возводилась как стенная кладка. На ее краях встречаются отлично подобранные кирпичеобразной формы камни, тщательно перевязанные, а у дна имеется специальная контрфорсная прикладка из квадров. Остальные фундаменты не выложены, а забутованы в вырытые мелкие (около 0,6 м) рвы шириной обычно около 1 м, причем стыковка их проведена значительно хуже[23].

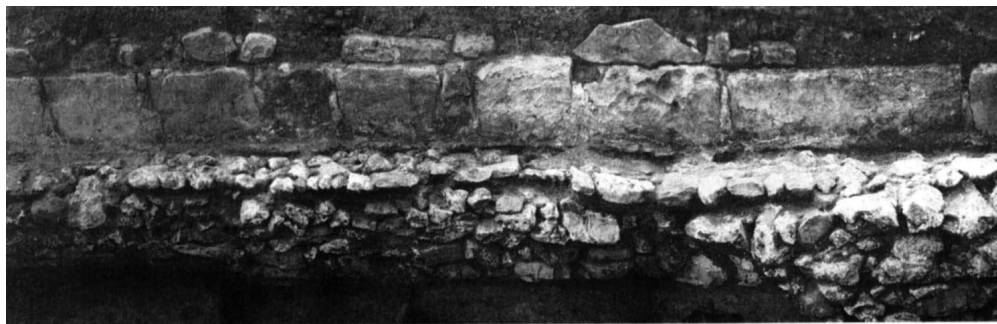
Рис. 164. Восточный пилон. Кладка фундамента и цоколя восточной стены
