# Город БОЛГАР

*Монуменальное  
строительство,  
архитектура,  
благоустройство*

**Город Болгар:** Монументальное строительство, архитектура, благоустройство. — М.: Наука, 2001. — 365 с., ил.

## ИССЛЕДОВАНИЕ И РЕСТАВРАЦИЯ ПАМЯТНИКОВ МОНУМЕНТАЛЬНОГО ЗОДЧЕСТВА БОЛГАРА

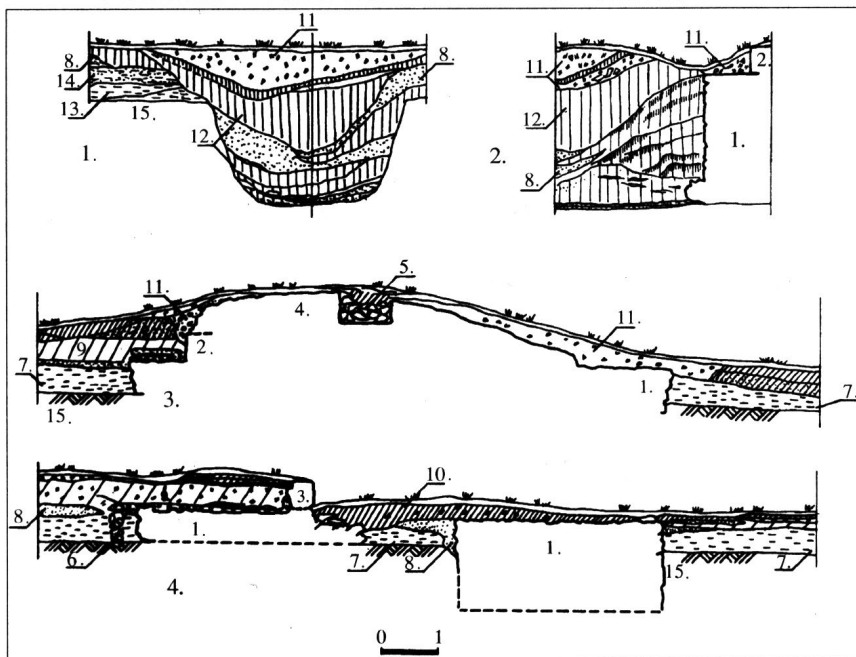
Рис. 166. Профили и разрезы раскопа LXXXVII. 1. Часть восточного профиля по рву городка. 2. Профиль по оси рва городка. 3. Разрез через западный пилон, с востока. 4. Разрез по оси проезда, с востока (I-I)

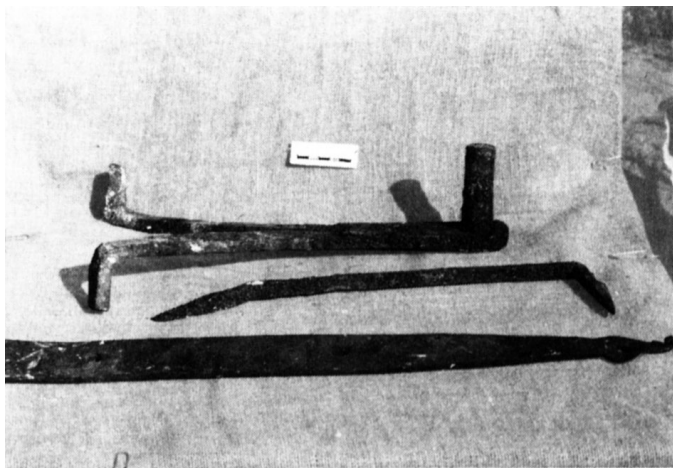
Рис. 167. Металлические детали. Раскоп LXXXVII

ная петля-накладка на дверь (жиковина) и подстав. Жиковина в целом виде имела длину не менее 0,82-0,85 м при ширине 0,06 м и толщине 7-8 мм, укреплялась на двери заклепками или гвоздями сквозь три отверстия диаметром 0,015 м (четвертое — меньшего диаметра — в центре сердечкообразного наконечника). Жиковина вполне могла подходить к обнаруженному подставу, диаметр штыря которого близок к 0,02 м при длине 0,07 м, однако петля не сохранилась. Оба предмета имеют явные

следыковки и обработки в горячем виде: «хвосты» подстава разрублены и разведены в разные стороны, их концы загнуты вверх и вниз, наконечник жиковины откован и загнут, пробиты отверстия, расклепана головка штыря и т.д. Дверной прибор может относиться к одной из полос ворот, хотя он и несколько мелковат, или к любой из реконструируемых дверей. К находкам, связанным со строительством, относятся также кованые скоба и гвоздь (рис. 167)[26].

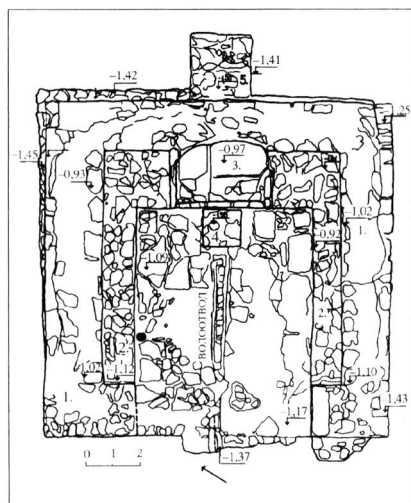
Рис. 168. Здание с водоемом. Раскоп LXXXXIX. План

1 – стены; 2 – суфы; 3 – михрабная ниша; 4 – водоем; 5 – контрфорс; 6 – выступ фундамента; 7 – столбовая ямка ниже уровня пола

Последнее из изученных сооружений городка, названное «здание для омовений» (раскоп LXXXIX, 1983 г.), самое маленькое (5,2 x 5,3 м). Здание, несомненно, связано с въездом на городок и поставлено так, что миновать его по пути к «главным воротам» невозможно. Существование отдельной публикации позволяет не входить в подробности описания[27]. Этот павильон имел внутри нишу михрабного типа, обозначенную на наружном фасаде контрфорсом (ориентировка оси 242° ЗЮЗ), примыкающие к ней периметральные пристенные суфы из каменной забутовки, обмазанной раствором, и небольшой квадратный водоем или резервуар, расположенный в центре помещения, прямо у пола ниши. В помещение вел широкий проем в противоположной стене (рис. 168-171). Резервуар, вероятно, предназначался для совершения очищающих омовений религиозного или ритуально-политического характера (возможно, также для отдыха и размышлений, тесно связанных в представлениях мусульманского мира с культом воды), необходимо совершавшихся перед вступлением на более значимую в сакральном или ином смысле территорию центрального четырехугольника. Технически кладка здания близка к описанной для ворот, с поправкой на гораздо меньший объем и вес. Бросается в глаза особенная тщательность исполнения всех, даже чисто технических, деталей: например, многослойный пол, устланный плитами и затем обмазанный специальным раствором; скрытый под ним водоотвод от резервуара за пределы здания; наконец, единственная на городке декоративная деталь — ганчевая плитка с вырезанными изображе-

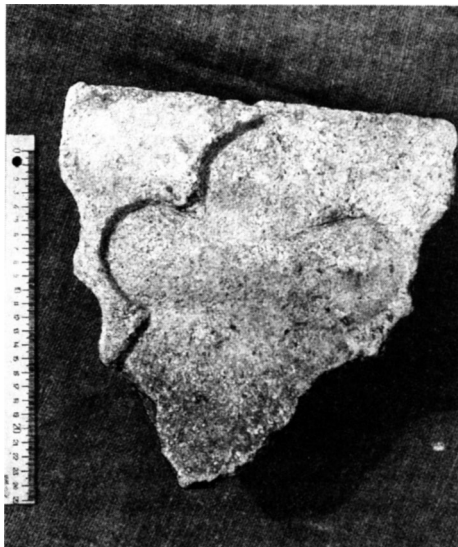
Рис. 172. Резная ганчевая плитка из водоема

ниями трилистника, входившая когда-то в составной резной фриз, украшавший помещение или михрабную нишу (рис. 172).

Декор сооружений, даже по болгарским меркам, более чем скромнен. Полностью отсутствуют изразцы или иные керамические украшения, профилировки из камня или раствора, орнаментальная резьба по камню. Единственный найденный к «зданию с водоемом» фрагмент резного ганча — плоский врезной трилистник с прорезями по бокам — представляет, собственно, всю декоративную часть (рис. 172). Он очень прост и относится к распространеннейшему мотиву мусульманской орнаментики. Аналогичные или очень близкие по рисунку трилистники входят в орнамент достаточно отдаленных друг от друга памятников и выполняются в разных техниках (ср. изразцы надгробий Наджм-ад-дин-Кубра в Куня-Ургенче и шейха Сейи-да Алауддина в Хиве, XIV в.; резной ганч михрабной ниши мечети

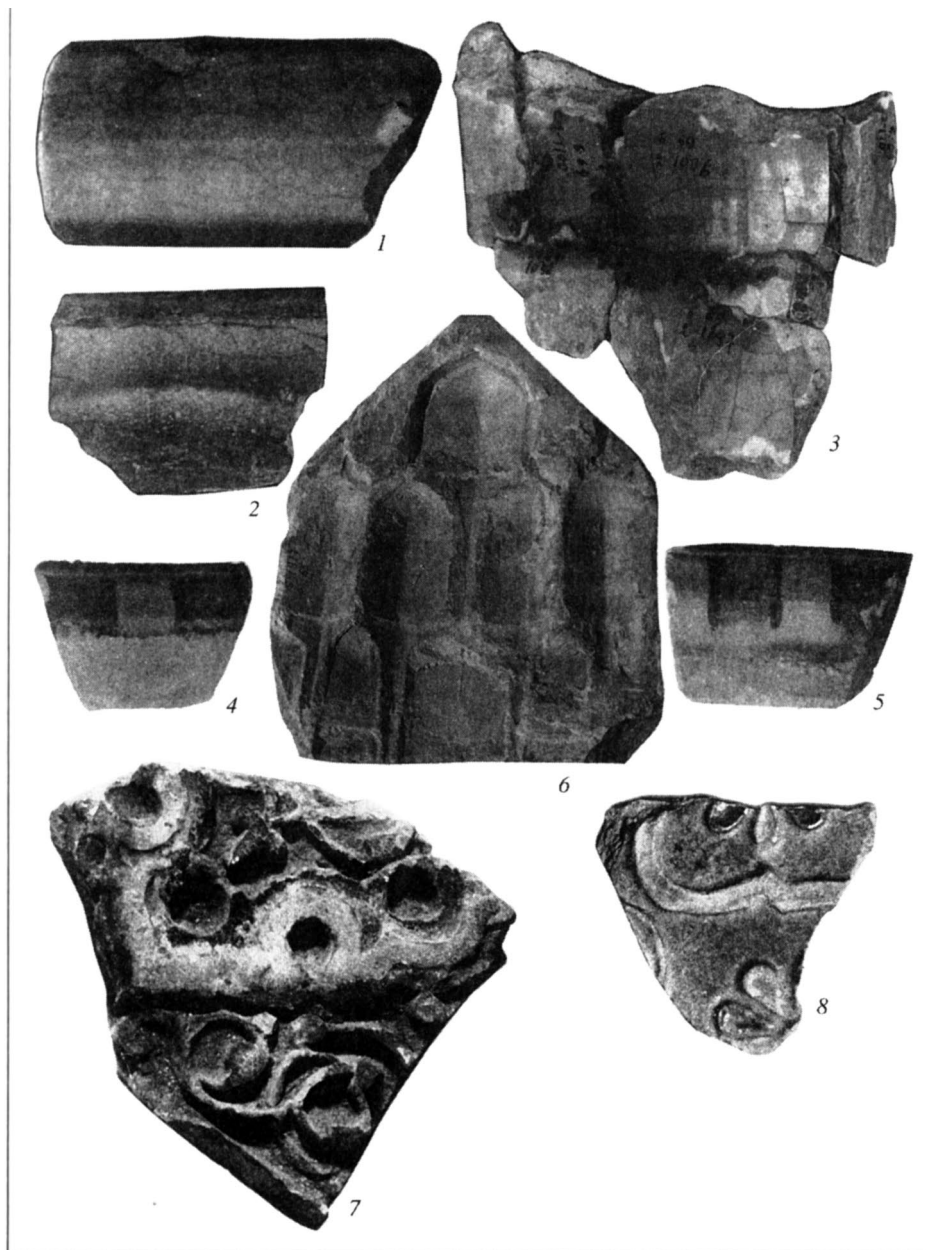
Рис. 173. Резная и штампованная терракота, ганч и майоликовые плитки  
1–5 – майоликовые плитки; 6 – штампованный ганч; 7 – резная терракота; 8 – штампованная полив-  
ная терракота

тую арку и вход в сооружение, концентрические окружности окаймляют переплетающиеся стебли, образующие плетенки[10]. Штампованный ганч представлен деталями для облицовки сталактитов, оформлен в виде пятиугольника с гранеными арками (рис. 173, 6). На неглазурованном фрагменте резной терракоты растительный орнамент дан в сочетании с эпиграфическим. Он состоит из переплетающихся стеблей, листьев и трилистников, а надпись выполнена, возможно, проросшим «куфи» (рис. 173, 7). Штампованная терракота покрыта глухой бирюзовой поливой, на ней сохранились остатки четырехлепестковой розетки с сердцевинной из восьмилепесткового цветка (рис. 173, 8).

Поливные изразцовые кирпичи применялись для облицовки внешних поверхностей зданий и оформлении фризов. Часто они использовались в сочетании с простыми, образуя геометрические или эпиграфические орнаменты. Кроме обычных кирпичей, покрытых бирюзовой, ультрамариновой или белой поливой, встречаются небольшие по размерам, толщиной до 3,5 см, плитки с поперечными узкими и широкими полосами, применявшиеся, в основном, для обрамления майоликовых панно (рис. 173, 4, 5). Иногда также оформленный край можно увидеть на расписных майоликовых плитках. Для облицовки профилированных поверхностей использовались фигурные белокашинные изразцы голубого или ультрамаринового цвета. Встречаются фигурные архитектурные детали и на красноглиняной основе (рис. 173, 1-3).

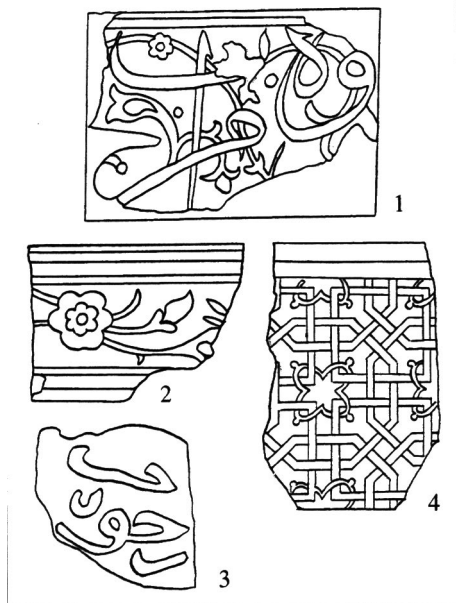
Рис. 174. Мозаики и майолика

1–3 – мозаика; 4 – майолика с подглазурной росписью

Мозаики. Значительное количество найденных фрагментов белокашинных изразцов с бирюзовой, синей, белой, желтой или красной поливой являлись элементами наборных мозаик. К сожалению, орнаментальные композиции практически не восстанавливаются. Однако некоторые элементы дают представление о возможном характере орнамента, который был растительным, эпиграфическим либо сочетанием того и другого. Основными элементами растительного рисунка были шестилепестковые цветы с желтыми круглыми лепестками и красной или белой сердцевинной либо с сердцевинной в виде красной шестилепестковой розетки, бирюзовые бутоны с красной или желтой каплевидной вставкой и бирюзовые растительные побеги с ответвляющимися листьями (рис. 174, 2). Для эпиграфического орнамента характерны белые надписи, иногда с цветными вставками, выполненные почерком «насах» на свободном ультрамариновом фоне (рис. 174, 3); иногда поле было заполнено растительными мотивами (рис. 174, 1).

Вариант 1: гериx из переплетающихся квадратов и восьмиугольников, образующих плетенку. Поле разбито по вертикали и горизонтали на равные не соединяющиеся квадраты. Каждые четыре квадрата связаны между собой равносторонними восьмиугольниками. Смежные стороны восьмиугольников переплетаются образуя вытянутые шестиугольники. В центре каждого квадрата образуются малые квадраты. Кроме того, смежные углы квадратов переплетаются четырехлепестковой розеткой с вытянутыми закругленными лепестками и трилистниками на их концах (рис. 174, 4).

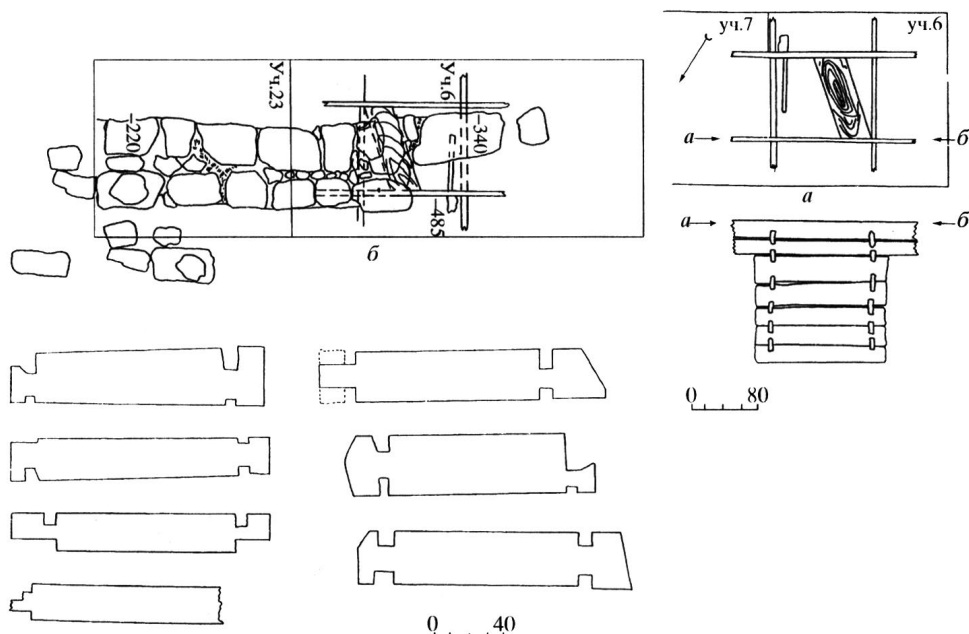
Рис. 181. Колодезный сруб из раскопа 20

а — план и профиль. ГИМ, д. 244, черт. 1; б — плахи сруба. ГИМ, д. 244, черт. 32

На раскопе 20 колодец был найден на участках 6, 7. Дневной уровень колодезной ямы расположен в основании IV слоя и лежит на светло-сером супесчаном грунте, соотносимом с V (домонгольским слоем) городища. На глубине 485 см от 0 обозначились стены колодца, изготовленные из тесаных досок длиной 210 см, толщиной 6-8 см, шириной 18-20 см. Соединенные в обло, они образуют коробку 106 x 106 см. На уровне третьего венца длина досок уменьшается до 148 см, при сохранении прежнего расстояния между ними в 106 см. На этой глубине при расчистке колодезной шахты наблюдалась доска шириной 30-32 см, лежащая по диагонали от юго-восточного угла колодца к середине северной стенки.

Исследованный колодец имел глубину 161 см от отметки -485 см. Его засыпь составила серая и желтая супесь средней гумиро-ванности с вкраплением угля, после проседания грунта нивелированная слоем песка мощностью 20-30 см. Бытование колодца, по стратиграфическим данным, следует связывать с самым началом формирования золотоордынского слоя. После его засыпки и соответствующих мероприятий по выравниванию поверхности на его месте была выложена кладка фундамента из каменных плит разного размера и формы [78] (рис. 181).

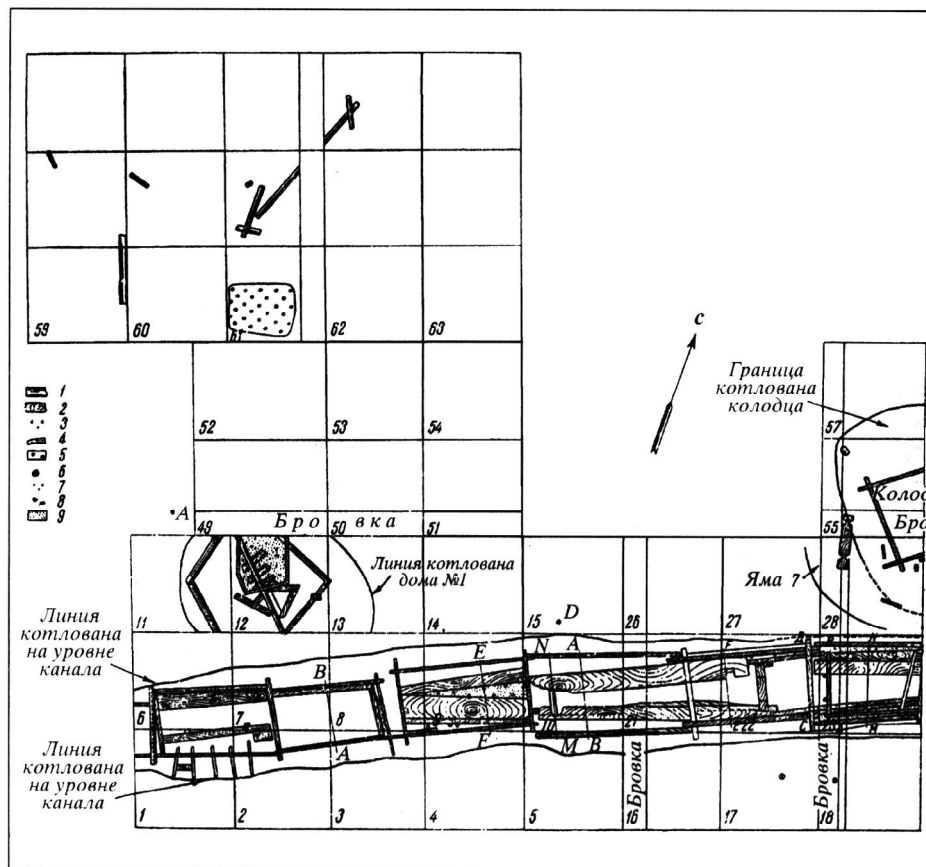
Рис. 190. План дренажной системы (по А.М. Ефимовой)

1 – бревна; 2 – доски; 3 – уголь; 4 – следы сгнившей древесины; 5 – глина; 6 – вертикальные столбы; 7 – зола; 8 – гумусовые пятна; 9 – песок

Общая протяженность линии составила с востока на запад 53 м. Дренажная система состояла из трех составных частей: 1) головные водосборные сооружения, 2) водоотводный и дренирующий канал, 3) поглощающий колодец (рис. 190). Ряжи были сооружены над каналом и поглощающим колодцем, перекрывали их и принимали на себя давление склона на территории расположения сооружений [109]. Началом дренажной системы, ее крайней восточной точкой, являлся водосборный бассейн глубиной 2,2 м, вырытый в форме суживающейся книзу чаши. Ее диаметр на уровне дневной поверхности составлял 5,2 м, а на уровне 1,5 м и ниже — 3 м. Диаметр дна 1,8 м. В бассейне находился сруб водоразборного колодца 1,3 x 1,3 м, питавшегося вливавшимися в бассейн ключами, а также выводная труба в виде прямоугольного желоба из двух широких досок, наклонно соединенная с каналом. Подземные воды собирались в бассейне, часть их разбиралась местными жителями, а остальная вода стекала в водоотводный канал. Поверхность водосборного

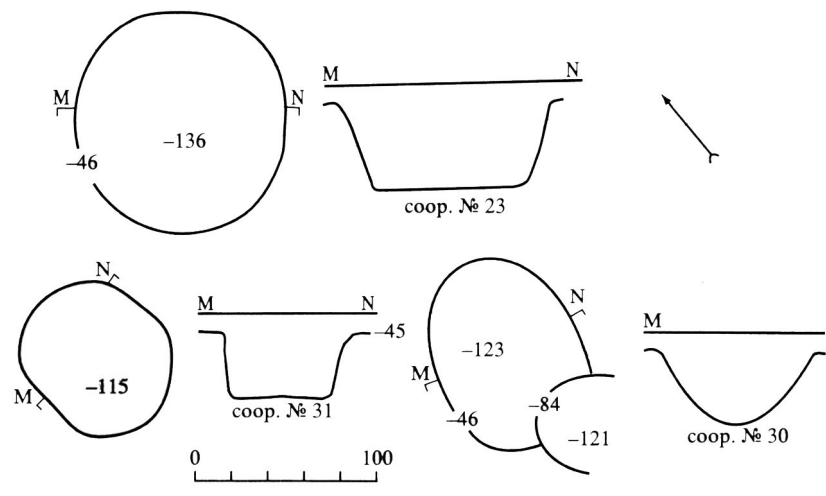
Рис. 191. Сбросовые ямы из раскопа LXI (по Н.Д. Аксеновой)

Во многих случаях прослеживаются ямы для кухонных отходов, в которых преобладают кости домашних животных и рыба. Целый ряд сооружений, атрибутированных как сбросовые ямы, изучен в 1978 г. в западной части городища (раскоп LXI, Н.Д. Аксенова, М.Г. Крамаровский). Объекты в плане овальной или круглой формы, размером около 1,5-3,2 м и глубиной от 0,5 до 1,7 м. В них во множестве встречены кости животных, керамика, кирпичный бой, шлаки. Сооружения датируются позднезолотоордынским временем[127] (рис. 191).
