АКАДЕМИЯ НАУК УЗБЕКСКОЙ ССР

А. АНАРБАЕВ

БЛАГОУСТРОЙСТВО  
СРЕДНЕВЕКОВОГО  
ГОРОДА  
СРЕДНЕЙ  
АЗИИ

(V—начало XIII в.)

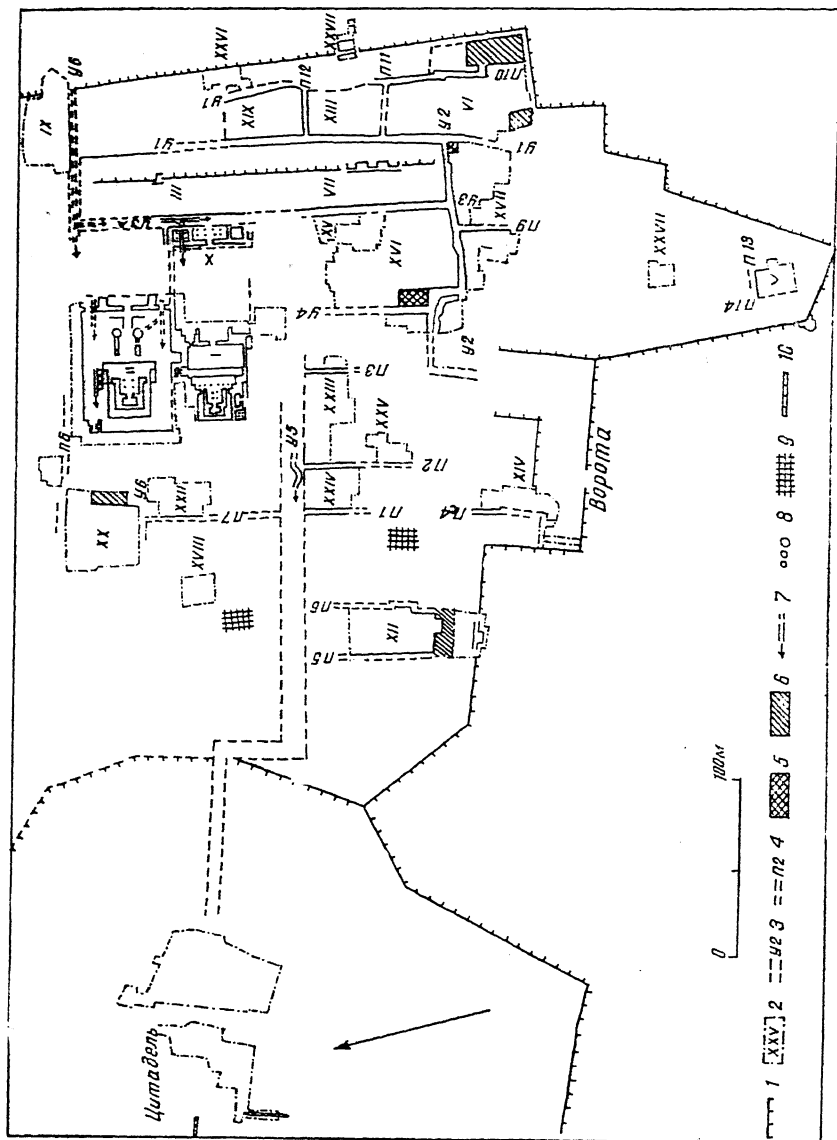
Рис. 1. Пенджикент. Схема сети улиц и системы водоснабжения:

1 — крепостные стены; 2 — номера объектов; 3 — улицы; 4 — переулки; 5 — базары; 6 — незастроенные участки городской территории; 7 — система водоснабжения; 8 — остатки зеленых насаждений; 9 — городские водосемы; 10 — канализационные линии (чертеж Л. Гуревича).

В следующие два периода восточная ограда перестраивается. В пятом периоде вышеупомянутая стена теряет свое значение, разрушается до высоты 0,80 м и превращается в платформу с толстой штукатуркой. Над ней возводится новая стена, в которой сделан северный вход (на восточной ограде) во двор храма (рис. 1).

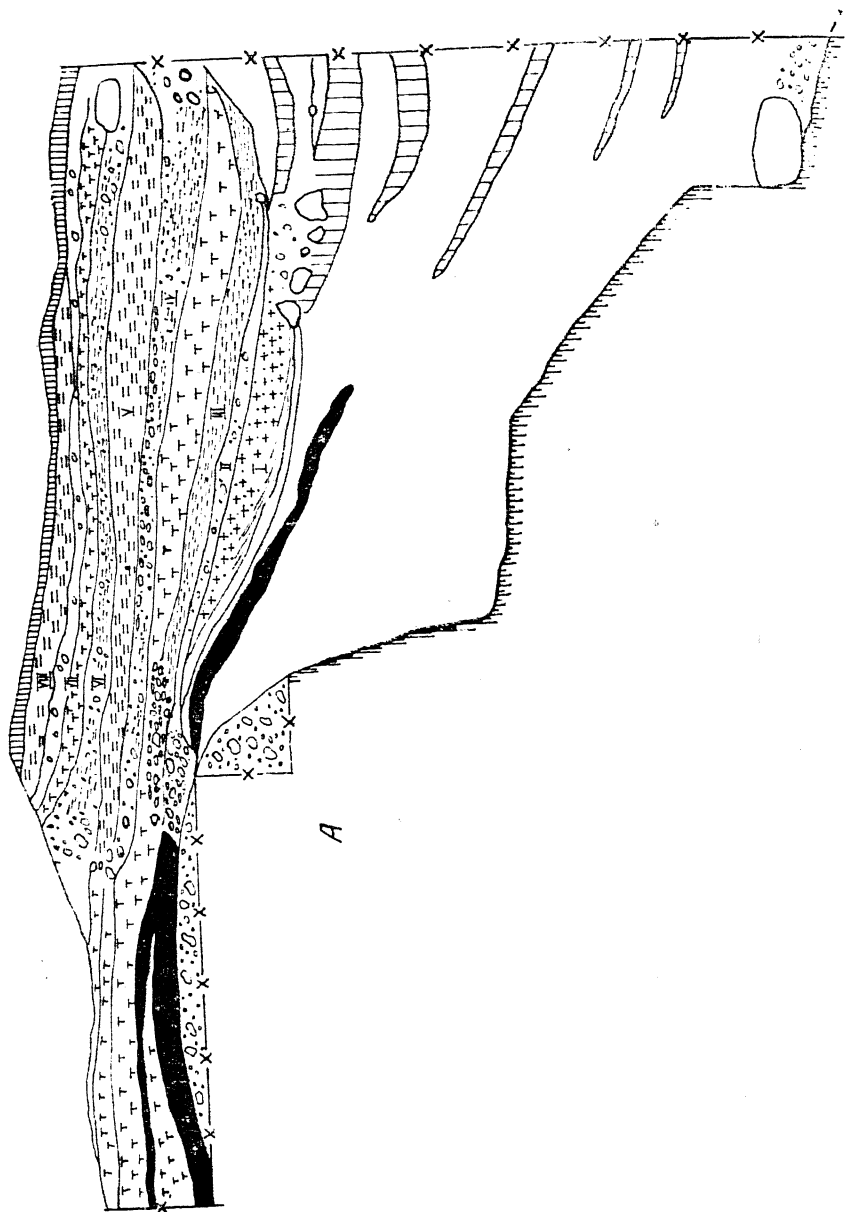
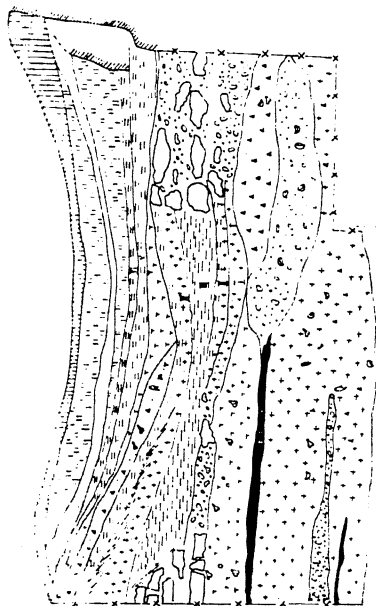
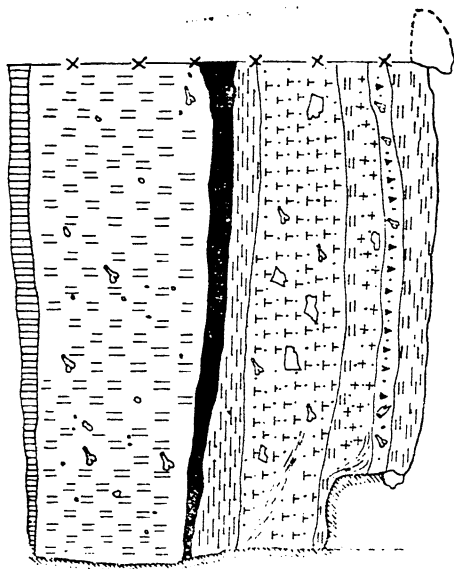
Рис. 2. Пенджикент. А — поперечный разрез улицы 1 (В-3); Б — поперечный разрез улицы 2 (Ю-С); В — поперечный разрез переулка 7 (В-3);

В 1975 г. около VII объекта был заложен поперечный стратиграфический разрез, где зафиксировано напластование толщиной около 1,5 м (рис. 2А). Опираясь на данные стратиграфии, мы выделили восемь этапов напластований в рамках двух периодов, которые относятся примерно к последнему столетию существования города. На первом этапе улица имела тротуар и проезжую часть в виде ложбины шириной около 3 м. Левый (западный) край улицы укреплен большим булыжником. Вдоль правой (восточной) стороны проезжей части тротуар выделен бортиком, выложенным булыжником в глиняном растворе. Сам тротуар покрыт галькой. Его поверхность на 50 см выше поверхности проезжей части. На первом этапе напластование достигло 50—60 см, и тем самым была выровнена поверхность улицы. Напластование состояло из утрамбованной зеленовато-коричневой земли с натечным наслоением, цвет которого определяет примесь самана и мелких растительных остатков. На уровне второго напластования улица расширяется в левую сторону на 0,6 м. Ее поверхность становится относительно ровной. Напластование нарастает на 15 см. Тротуар исчез, вследствие чего улица стала шире (4,10 м), первая половина проезжей части (на месте бывшего тротуара) покрылась галькой. Третье напластование характеризуется тем, что земля в нем плотно утрамбована и содержит примесь мелких камней и растительных остатков.

Вдоль правой стороны улицы выделяется тротуар шириной 1 м, покрытый галькой. Ширина проезжей части улицы 3,10 м, на поверхности ее зафиксирована малозаметная углистая прослойка, а вдоль восточной стороны тротуара имеется углисто-мусорный слой, связанный, вероятно, с функционированием мастерских, располагавшихся вдоль улицы. Выше третьего напластования лежит почти однородный лессовый слой толщиной 20—25 см, который продолжается за пределами улицы. На уровне четвертого напластования прослежена улица без тротуара, достигающая в максимально широкой части 5 м. Края ее укреплены булыжником. Средняя часть улицы покрыта галькой и небольшо-

ми камнями. Пятое напластование—это утрамбованный лессовый слой, поверхность которого представляет собой плотнослойный грунт. Наслоения шестого этапа состоят из плотной земли с примесью растительных остатков, толщиной до 12 см, выше которой на восточной половине зафиксирована зольно-углистая прослойка, вероятно, связанная с трагическими событиями захвата города арабами в 20-х годах VIII в. Сверху ее покрывает однородный лесс толщиной 10—15 см. Над ним седьмое и восьмое напластования, которые состоят из плотно утрамбованной земли с примесью большого количества растительных остатков и мусора, что и определяет цвет напластования — зеленый и зеленовато-коричневый. Эти верхние напластования образовались в 3-й четверти VIII в., когда улицы содержались сравнительно небрежно.

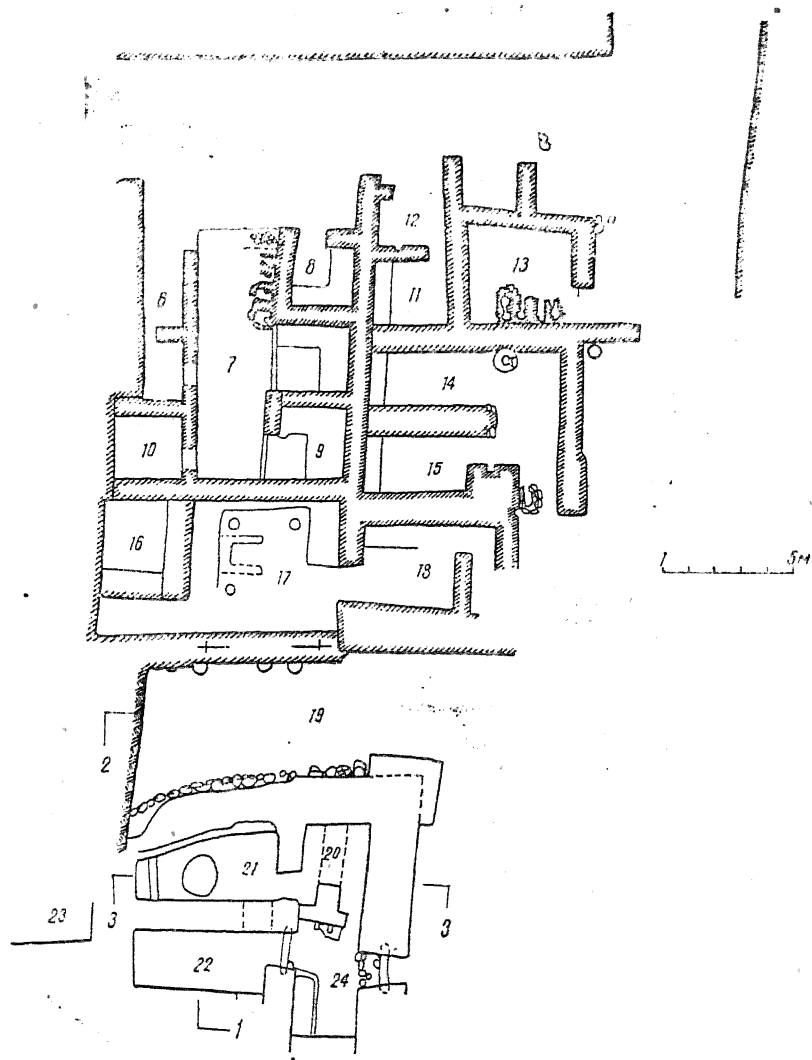
Рис. 3. Пенджикент. План базара и примыкающих к нему помещений (объект XVII).

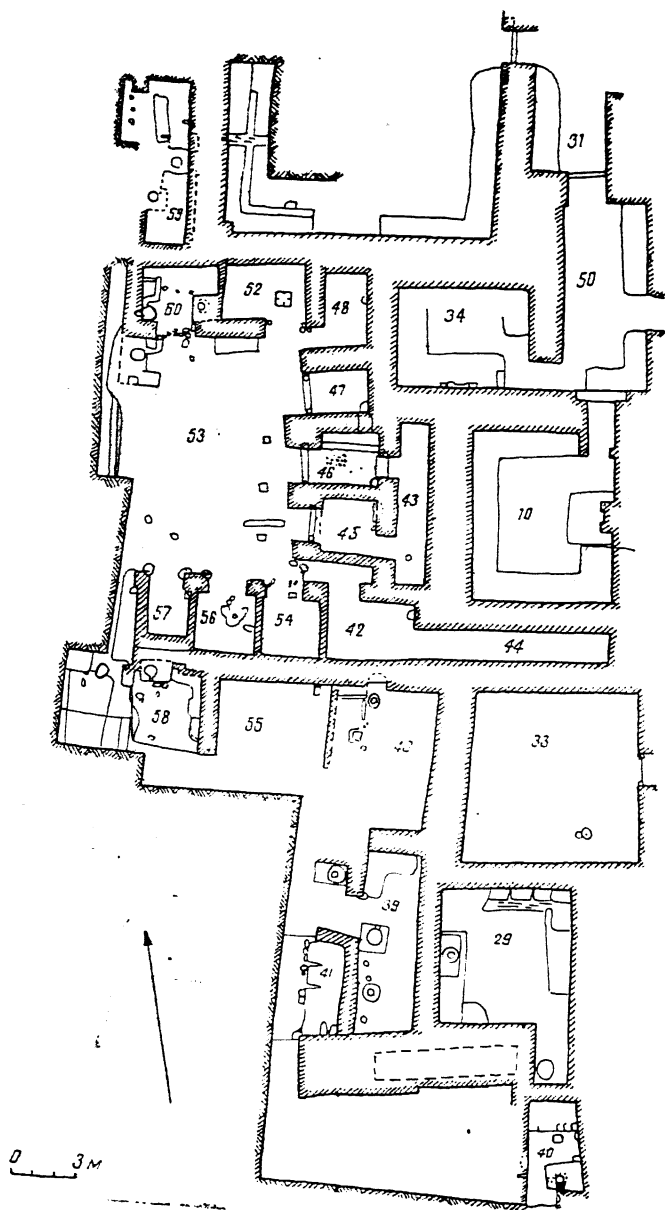
Рис. 4. Пенджикент. План базара и примыкающих к нему построек (объект XVI).

Следующий базарный комплекс, расположенный западнее квартала богатых жилищ (объект XVI), занимал в городской застройке особое место. Он располагался вдоль улицы 4, которая была одной из магистральных улиц города. Базар находился на открытой в сторону улицы площадке, куда выходили 11 небольших помещений, служивших мастерскими и лавками (рис. 4). Все эти помещения группируются вокруг площади с трех сторон: с севера два помещения (№ 60, 52), с востока — пять помещений (№ 48, 47, 46, 45, 42, 44), с юга — три помещения (№ 54, 56, 57) (Распопова, 1971а, с. 67). Помещения занимали площадь от 5 до 9 м<sup>2</sup>. Они отделены друг от друга тонкими стенками (шириной 45—30 см) и имеют отдельные выходы на площадь. Дверные проемы довольно широкие — от 1,50 до 1,85 м. Перед ними со стороны площади был сделан навес шириной от 1,26 до 2,25 м, опиравшийся на столбы и стены помещений. Это еще раз подтверждает, что мастерские (пом. № 60, 52, 56, 57) одновременно являлись торговыми лавками, где производили различные предметы и тут же их продавали. Выделяются специальные торговые лавки (пом. № 45, 46, 42) с отдельными вспомогательными помещениями (пом. № 43, 44), служившими складами.

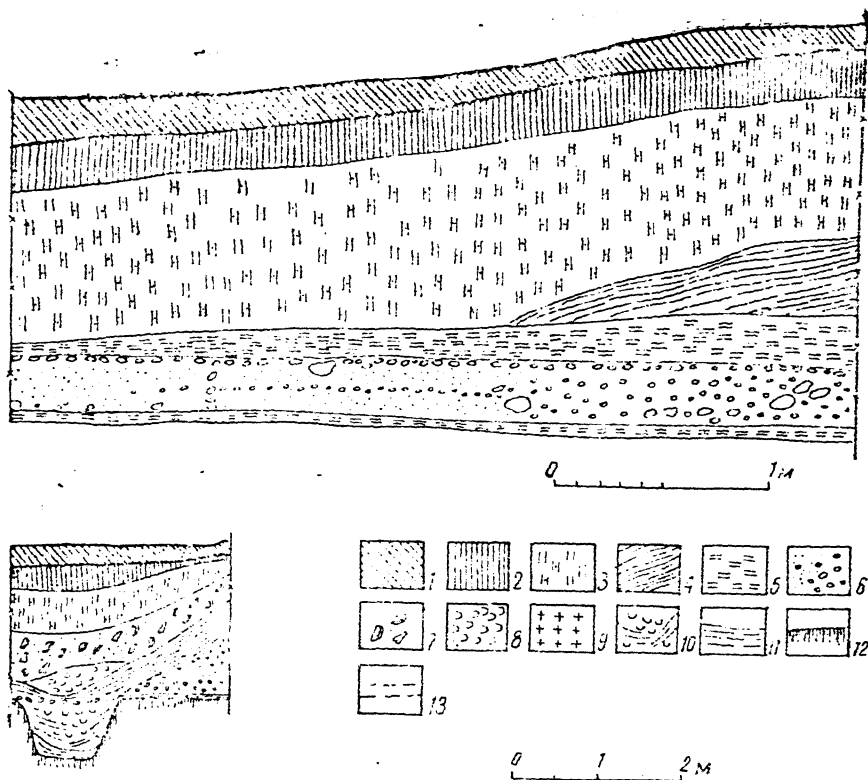
Рис. 5. Пенджикент. Храм II. Канал между северной оградой храма и главным зданием. I—верхний разрез вдоль канала (В.-З.); II—нижний, поперечный разрез (С.-В.);

1—старые отвалы; 2—дерновой слой; 3—насыпная земля; 4—натек; 5—плотно-слонстая земля; 6—галечный слой; 7—гумусированный слой с керамикой и костями животных; 8—плотная земля; 9—высоленная плотная земля; 10—заполнение канала; 11—илистая корка; 12—материк; 13—плотная слоистая земля.

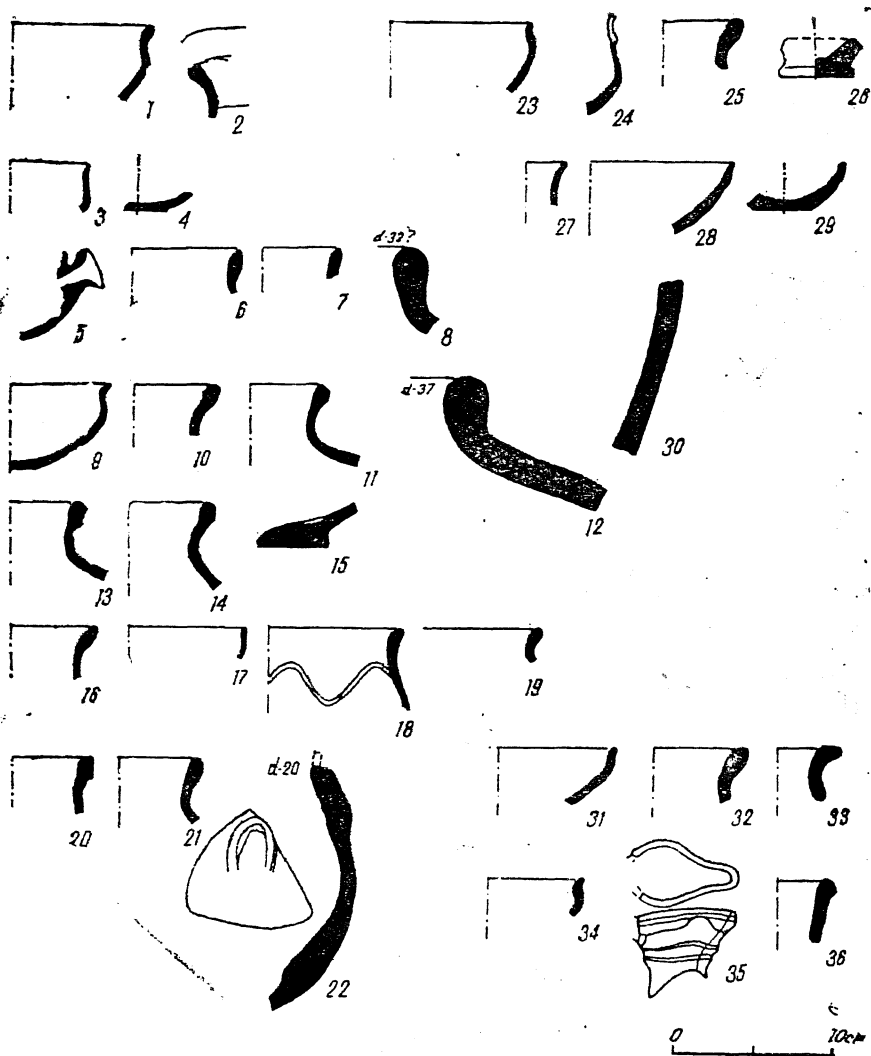
Рис. 6. Пенджикент. Керамика из двора храма II;

1—3 — из заполнения канала; 4—14 — из завала над каналом; 15—35 — из заполнения южного водоема; 63—69 — из завала над центральным проходом к главному зданию; 4, 5, 35, 68, 69 — лепные; 6, 7, 15—17 — чаши с красным ангобным крестом внутри; 8, 9, 18—21, 52, 55, 65, 67 — сосуды, покрытые сплошным красным ангобом; 11 — по венчику внутри красный ангоб, снаружи черный; 19 — по венчику внутри черный ангоб, снаружи красный; 28 — с черным ангобом по венчику.

первом периоде следующие: длина водоема А — 4,30 м, а Б вытянут на протяжении 5 м, ширина почти одинаковая — 1—1,10 м, глубина — 0,60—0,70 м. Во втором периоде размеры водоема почти не изменяются. Ширина увеличивается лишь на 20—30 см, а глубина — всего на 10—15 см. Водоем Б заметно поднимается — на 20—25 см. Находок на данном участке, кроме небольшого количества обломков керамики, не было. В нижнем слое найдены фрагменты чаши с росписью в виде креста внутри, остатки горшков и водоносных кувшинов с черным ангобом (рис. 6, 46—51;

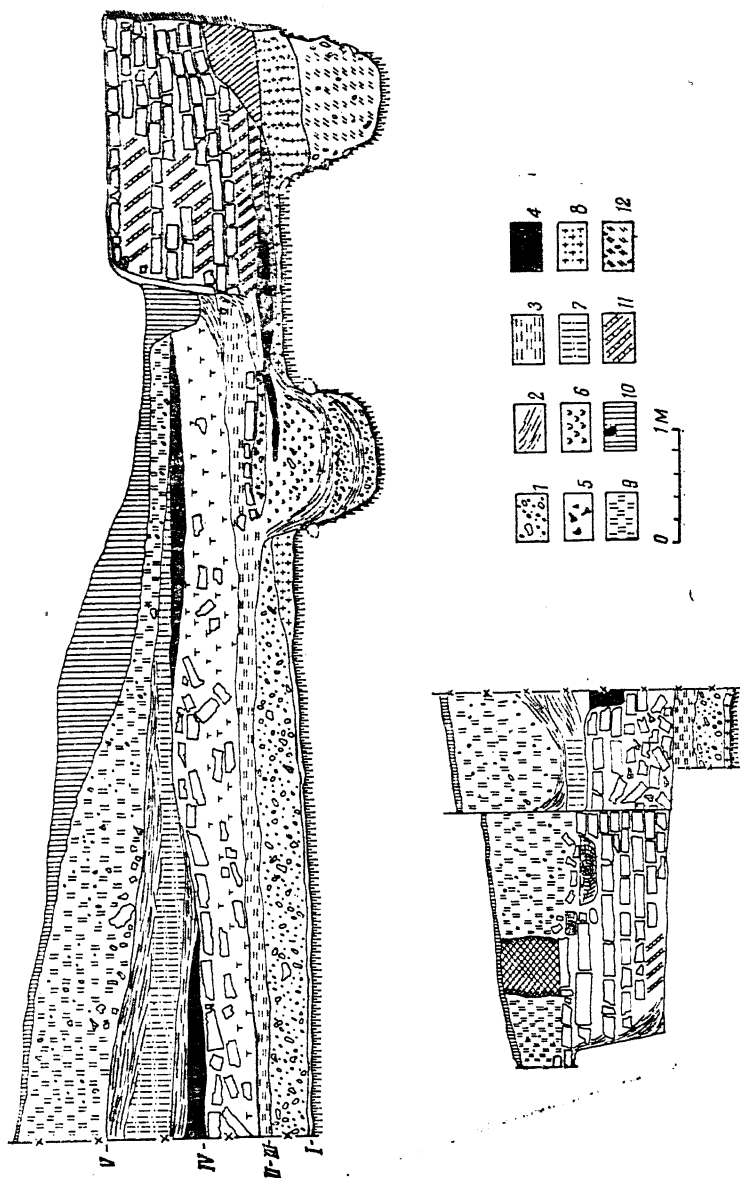
Рис. 7. Пейджикент. Восточная ограда храма П. Раскоп 1975 г. в северо-восточном углу: I — верхний, разрез С. Ю. (на разрезе видны канал и естественный проток); II — нижний разрез северных ворот; 1 — сырцовый завал; 2 — натск; 3 — плотно-слоистая земля; 4 — слой пожара; 5 — гумусированный слой с керамикой и костями животных; 6 — заполнение канала; 7 — утрамбованная земля; 8 — плотная земля; 9 — насыпная земля; 10 — дерновый слой; 11 — пахса; 12 — заполнение естественного протока.

Раскопки у северного входа восточной ограды храма показали, что направление арыка не изменяется, но несколько отклоняется к югу. Профиль русла и его размер также остаются почти прежними (рис. 7). Здесь зафиксированы остатки культурных слоев и

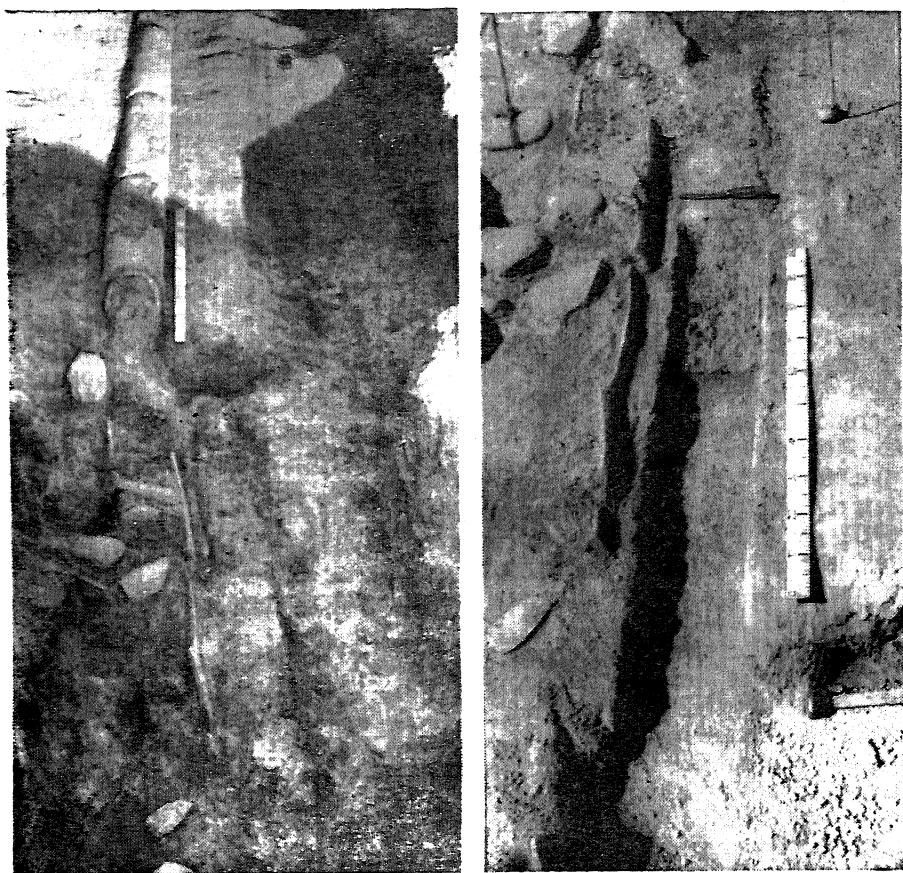
Рис. 8. Пенджикент. Юго-восточный угол восточной ограды храма II.  
Первая кубурная линия: а — вид с востока; б — вид с севера.

перпендикулярно восточной ограде. Здесь для последних трех кубуров сделана канавка, обложенная кирпичом и камнем. Первые два кубура в начале линии оказались разбитыми, остальные 10 сохранились хорошо. По форме и технике изготовления трубы разделялись на четыре группы. Длина их — от 50 до 73 см, но диаметры одинаковы (диаметр входного отверстия 14,5 см, диаметр выходного отверстия — 9 см), что является основой для образования трубопровода. Возможно, кубуры изготовлялись по заказу потребителя в разных мастерских (Анарбаев, 1972, с. 191). До настоящего времени специализированных гончарных мастерских по изготовлению кубуров нигде не обнаружено.

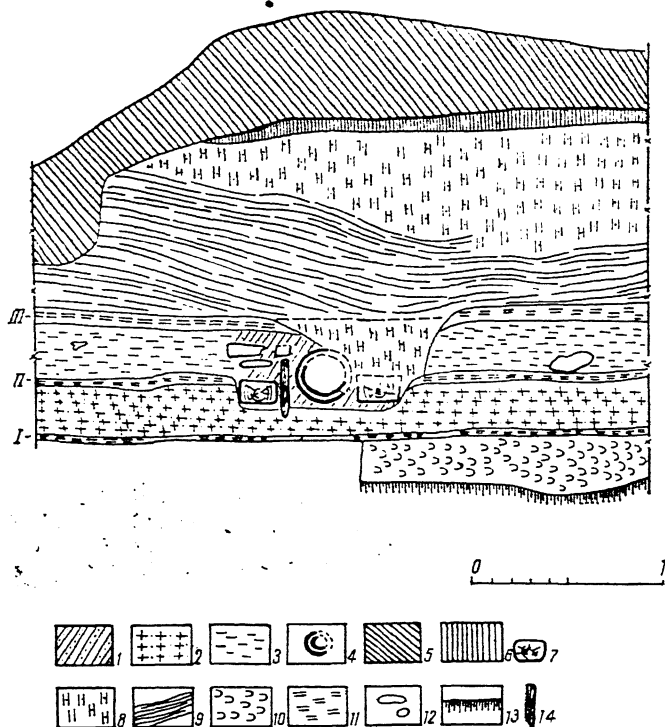
Рис. 9. Пенджикент. Юго-восточный угол восточной ограды храма II.

Поперечный разрез через первую кубурную систему (С-Ю); 1 — пахса; 2 — плотная земля; 3 — плотная земля со слоистой структурой; 4 — кубур; 5 — отвал; 6 — дерновый слой; 7 — остатки деревянных конструкций; 8 — насыпная земля; 9 — натек; 10 — утрамбованная земля; 11 — плотно-слоистая земля; 12 — камни; 13 — материк; 14 — остатки деревянных конструкций.

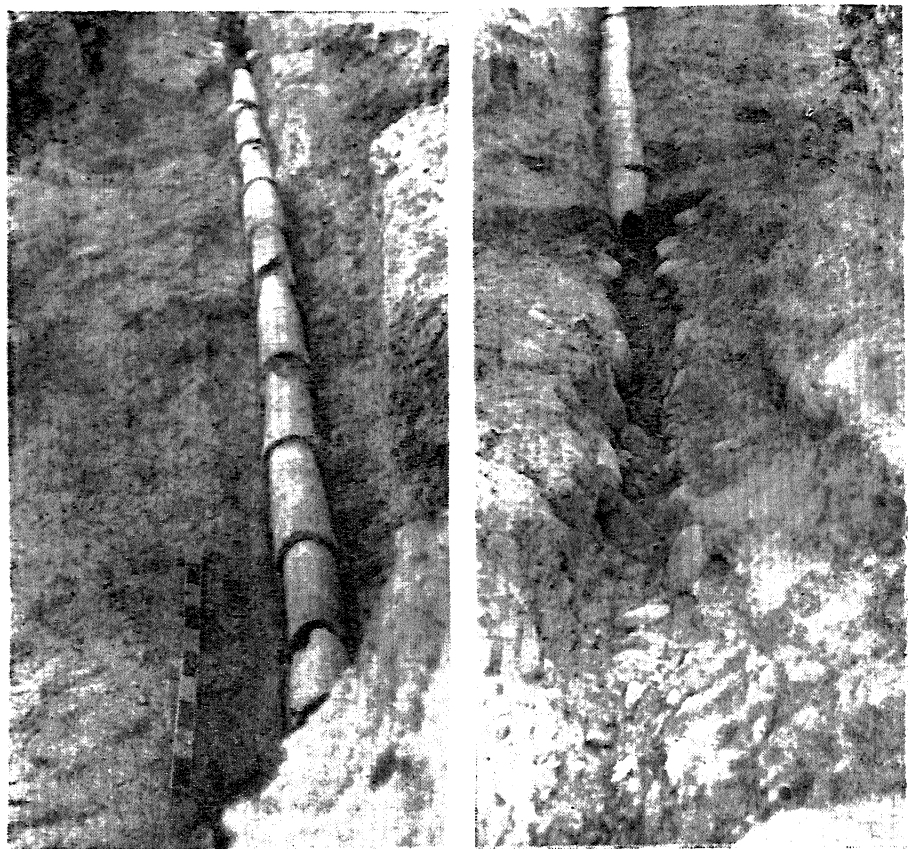
Рис. 10. Пенджикент. Юго-восточный угол восточной ограды храма II. Кубурная линия (2): а — вид с юго-востока; б — вид с северо-запада.

Кубурная линия к северо-западу переходит в водопроводную линию, выложенную камнем по бокам и сверху, т. е. в виде узкой перекрытой канавки (рис. 10, б). Канавка длиной 4 м оказалась под постройкой. Далее она переходит в открытый разветвляющийся-

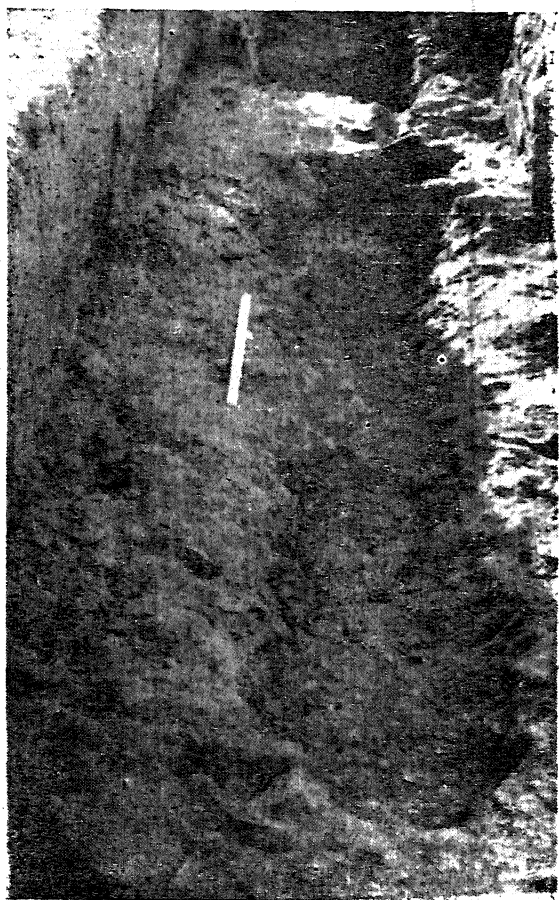
Рис. 11. Пенджикент. Южный водоем храма II.  
Вид с запада.

Впервые обнаруженные в Пенджикенте на юго-восточном берегу водоема А остатки довольно большого пня и виноградной лозы представляют значительный интерес для истории храма (рис. 13). Благодаря хорошей сохранности дерева удалось определить, что его диаметр равнялся 52—55 см. Пень сохранился на высоту 28—30 см. Рядом с пнем внутри водоема и арыков

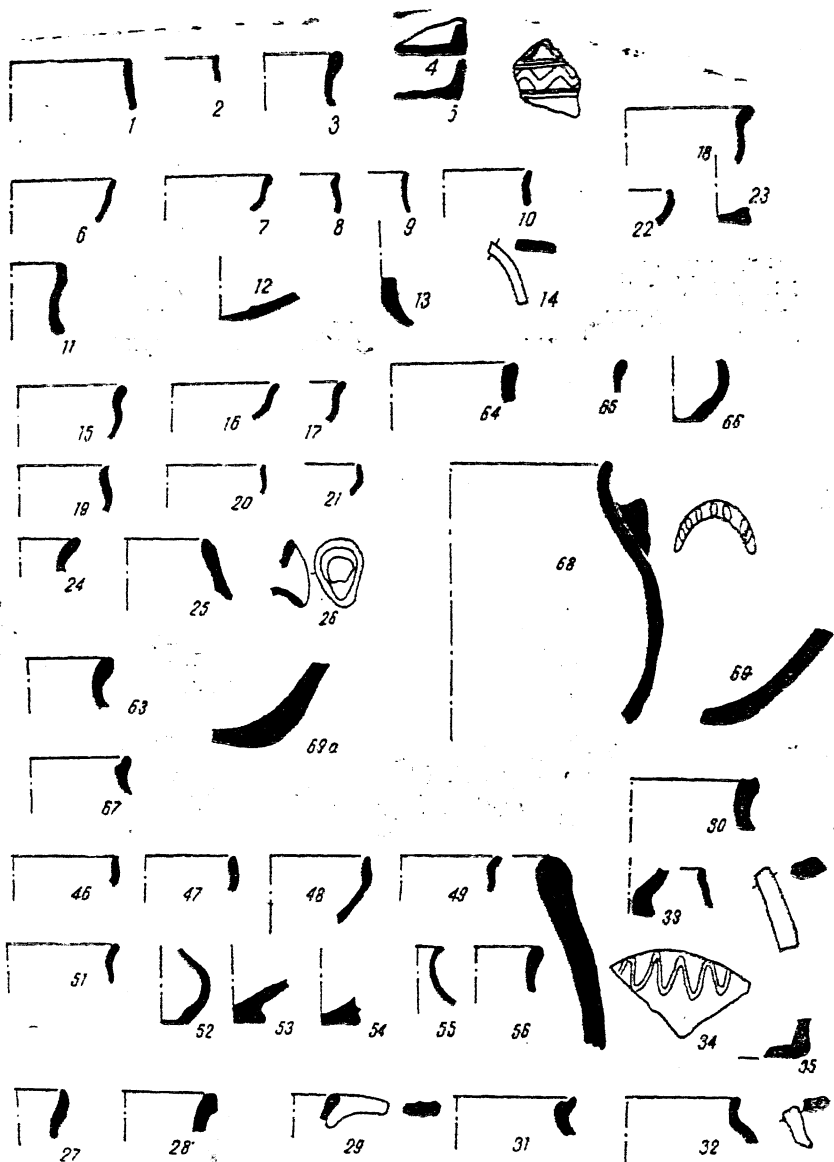
Рис. 12. Пенджикент. Двор храма II. Керамика:

1, 2, 5—8 — из заполнения южного водоема; 3, 4 — из завала над южным водоемом; 9—15 — из заполнения северного водоема и из завала над суфой; 16—22 — с поверхности двора около северного водоема; 23—29 — из заполнения северного водоема (западная часть); 12, 30 — из завала над южным берегом северного водоема; 31—34 — под первой кубурной линией; 35—36 — из завала над кубурной линией; 1, 19 — чаши с красным ангобным крестом внутри; 7, 16, 23, 31 — чаши со сплошным ангобом; 56, 25, 32, 33 — чаши с черным ангобом по венчику; 22, 30 — лепные.

рис. 12, 1—2, 5—8). Они все датируются V и VI вв. (Маршак, 1964, с. 129; рис. 21, 2—4, 5—8; рис. 22, 1—2). В верхнем слое найдены только венчики хумов, фрагменты лепных котлов и миски, которые относятся к VII—VIII вв. (Бентрович, 1964, с. 270, рис. 9; 19, 10—14).

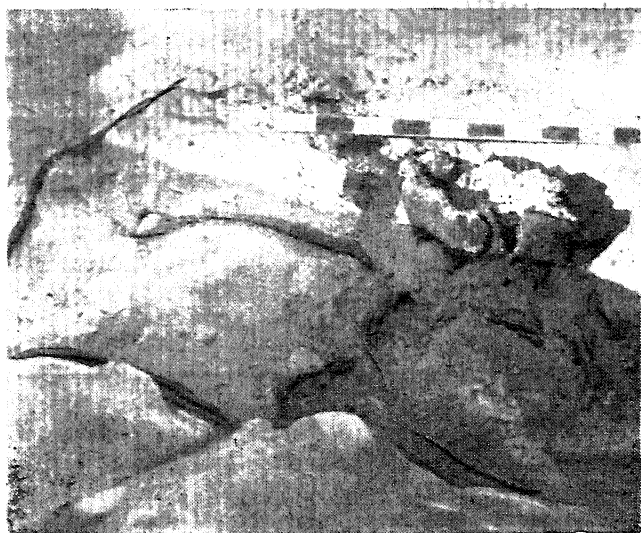
Рис. 13. Южный водоем. Остатки дерева и виноградных лоз.

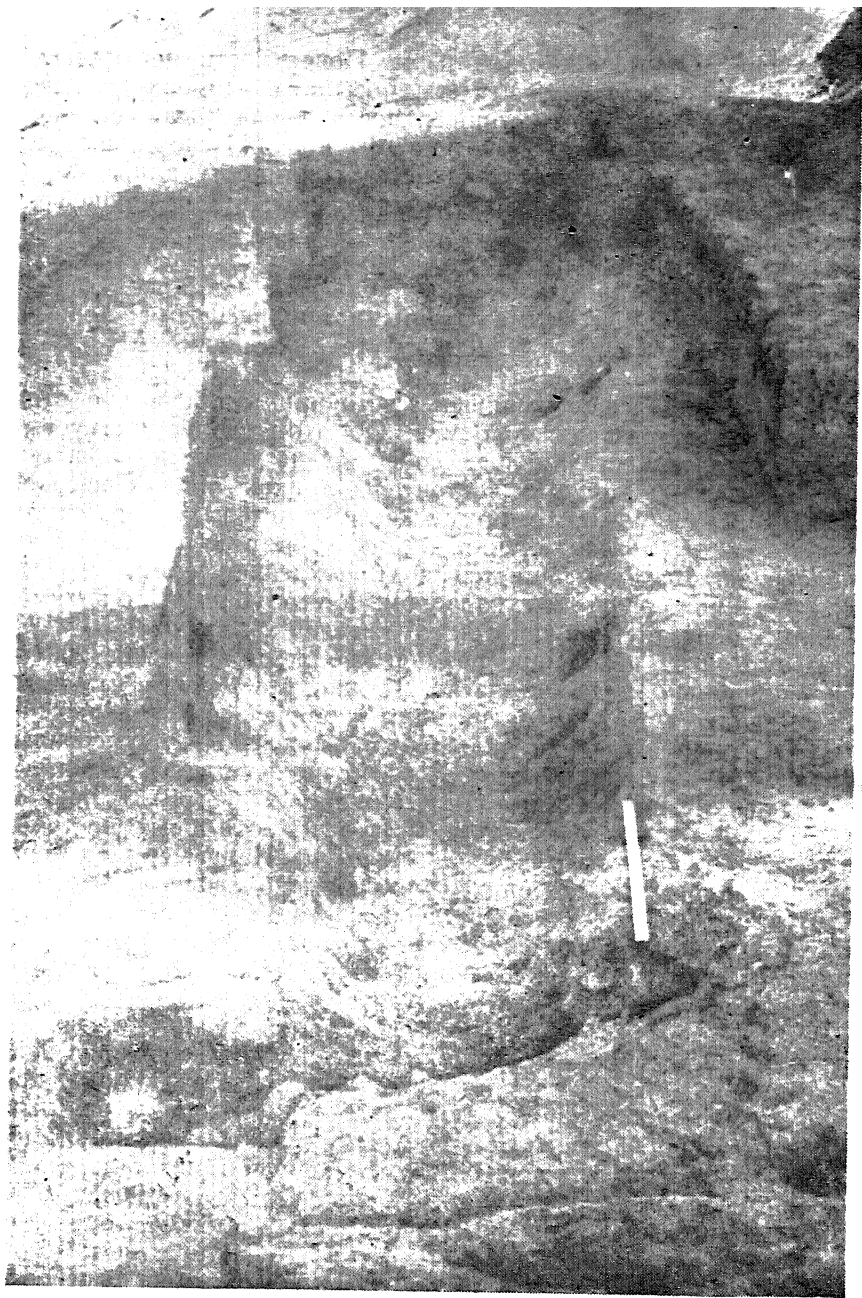
Рис. 14. Пенджикент. Северный водоем храма II:

а — вид с востока; б — ремонтная кладка; в — остатки дерева и виноградных лоз.

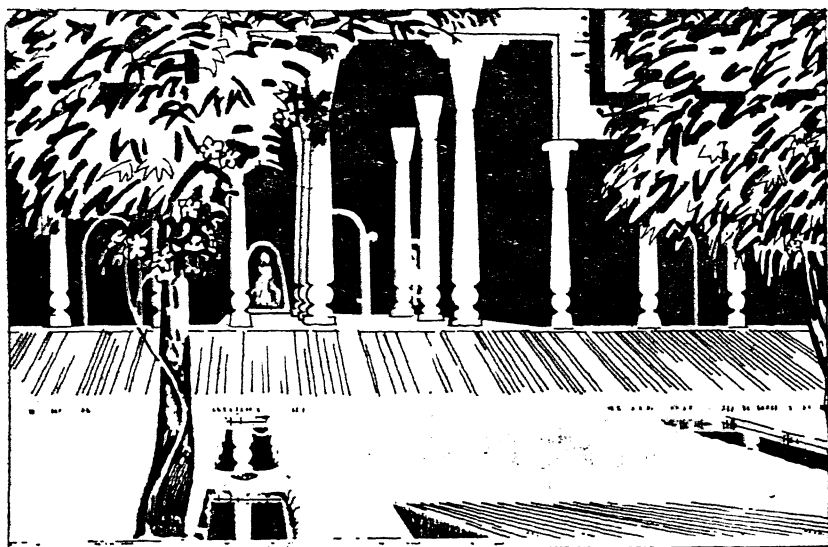
Рис. 15. Пенджикент. Храм II. Центральный проход к главному зданию храма. Реконструкция архитектора Л. Л. Гуревича.

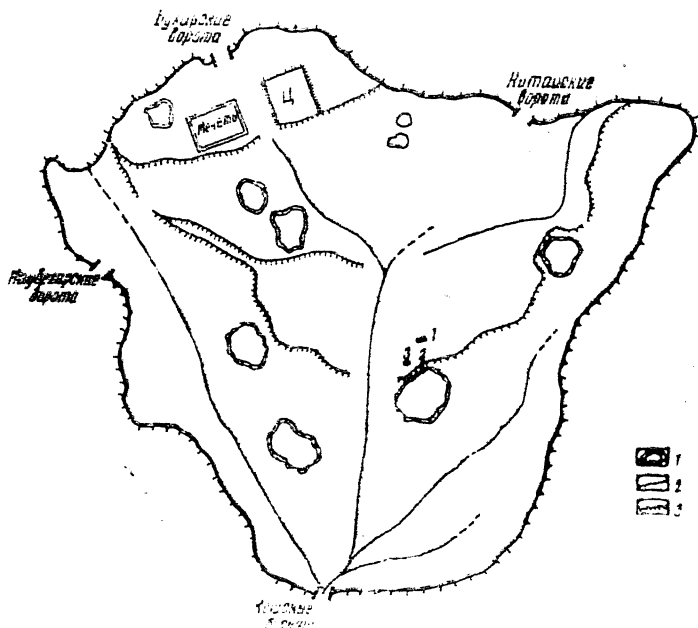
Рис. 16. Афрасиаб. План городища:

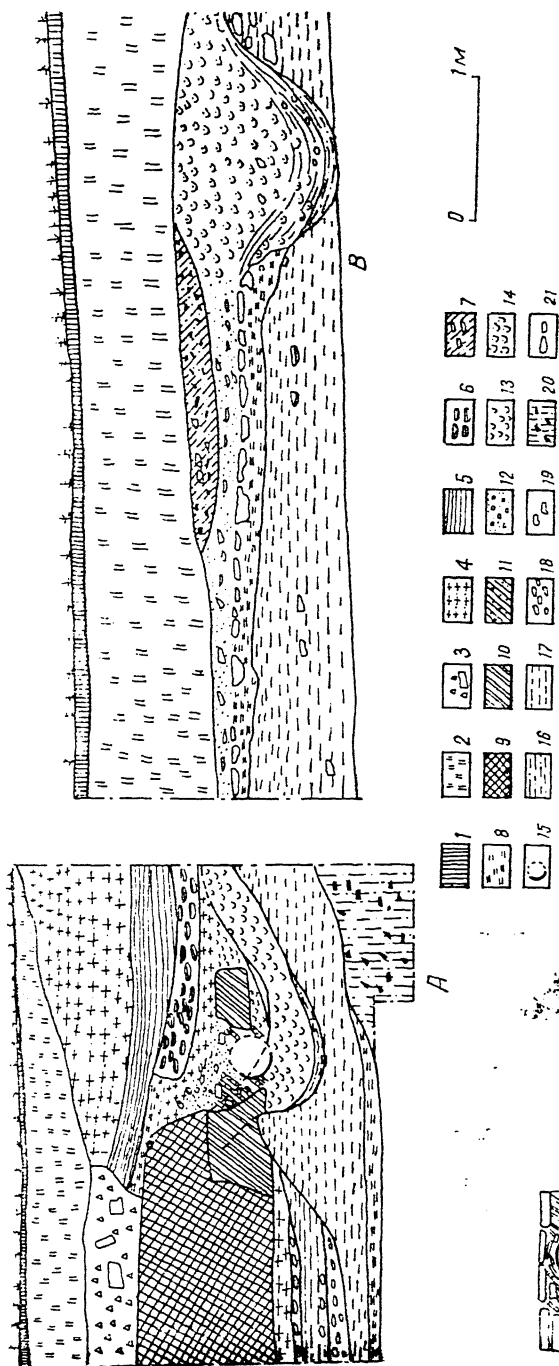
Рис. 17. Афрасиаб. Разведочный раскоп I: А — разрез по западному краю раскопа (Ю.-С.); Б — поперечный разрез через кубурную систему (деталь с разреза А); В — поперечный разрез через улину 10 в 50 м на юго-восток от разведочного раскопа 3:

1 — дерновый слой; 2 — насыпная земля; 3 — сырцовый завал; 4 — утрамбованная земля со слоистой структурой; 5 — плотная зачищающаяся поверхность; 6 — вымостка из черепков толстостенных сосудов; 7 — гумусированный слой с углями; 8 — плотно-слоистая земля; 9 — кирпичная кладка (сырец); 10 — блок пахсы; 11 — пахса; 12 — слой гальки; 13 — плотная земля; 14 — заполнение канала; 15 — кубур; 16 — на с лессом; 17 — плотная земля со слоистой структурой; 18 — камни; 19 — кости животных; 20 — рыхлый лесс с углями; 21 — рваный камень.

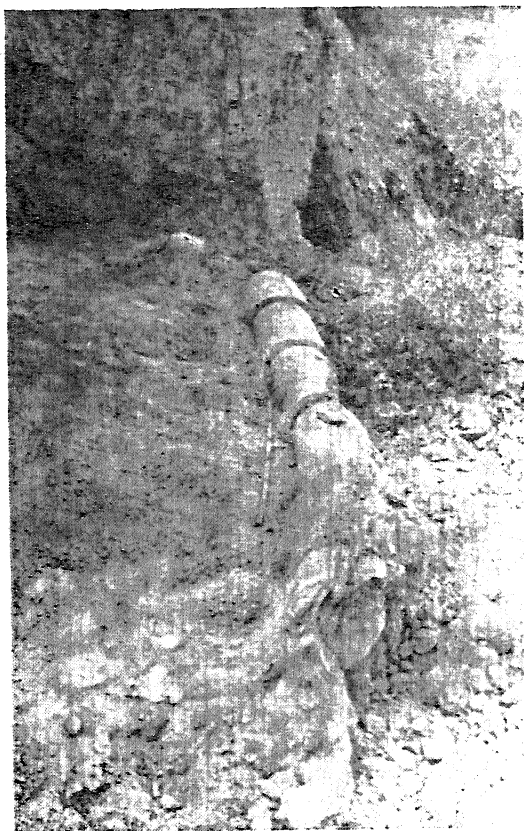
Рис. 18. Афраснаб. Разведочный раскоп 3. Вид с севера (после раскопа).

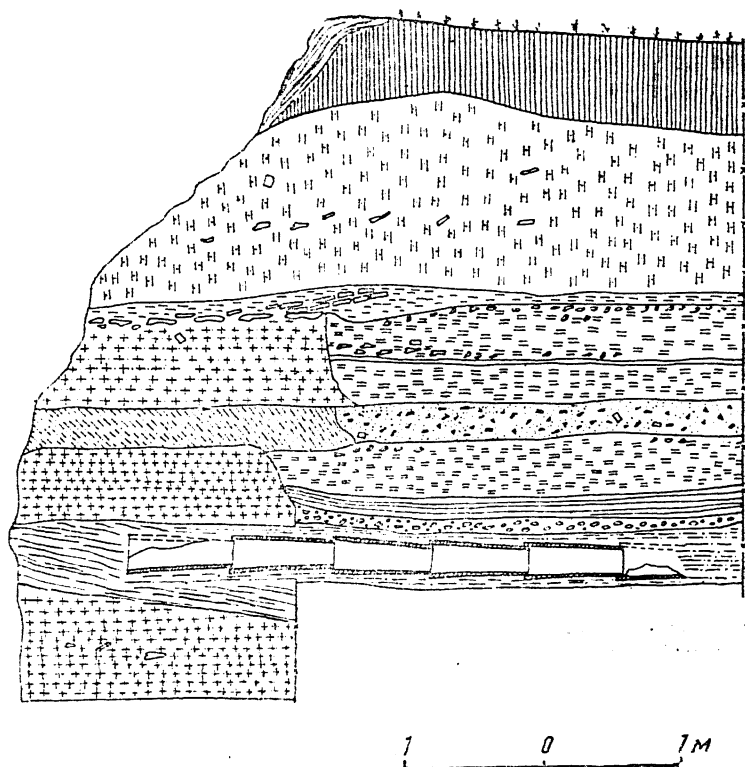
Рис. 19. Афраснаб. Разведочный раскоп 3. Разрез с севера на юг (условные обозначения те же, что на рис. 21).

принесенными водой осадками, образовавшими плотную массу (ил), с трудом поддающуюся расчистке. Это также является подтверждением того, что система служила водопроводом. Направление трубопровода свидетельствует о том, что в период своего существования он служил для наполнения водой хауза, расположенного прямо за III крепостной стеной. В свою очередь, водопровод получал воду, по-видимому, из правого ответвления центрального канала (который обнаружен нами в первом раско-

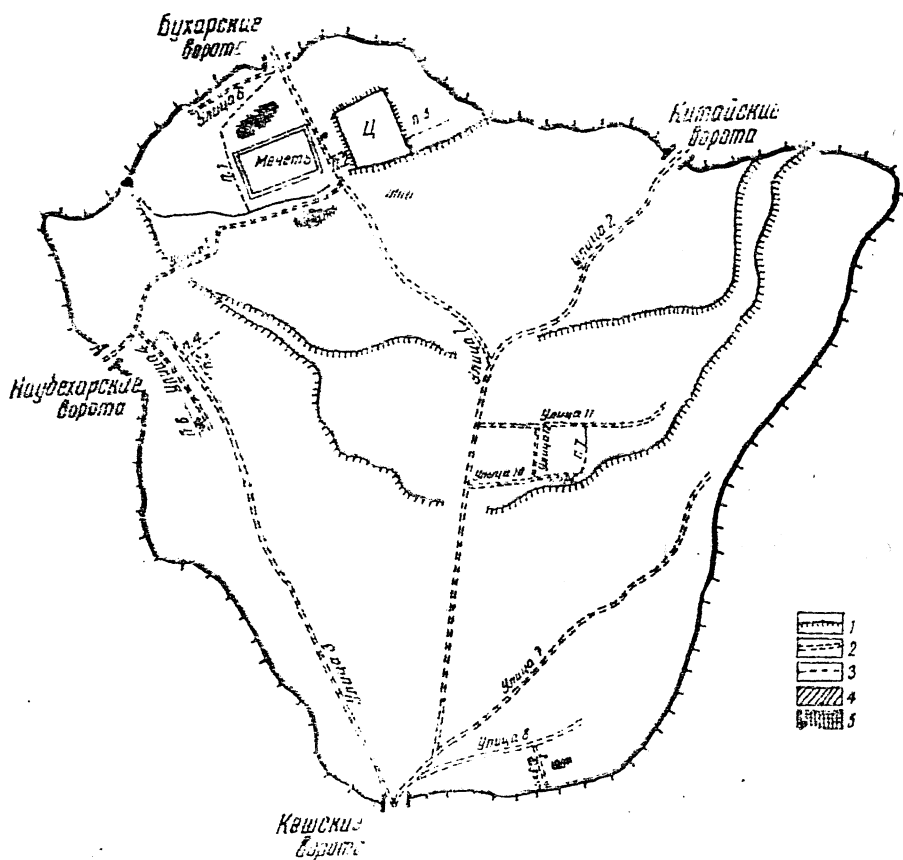
Рис. 20. Афрасиаб. Уличная сеть, городские площади и базары:

Улица 3 (магистральная) проходила по направлению с юга на север вдоль западного канала. На севере она выходит на улицу 5, на юге — в сторону Кешских ворот. Здесь были зафиксированы

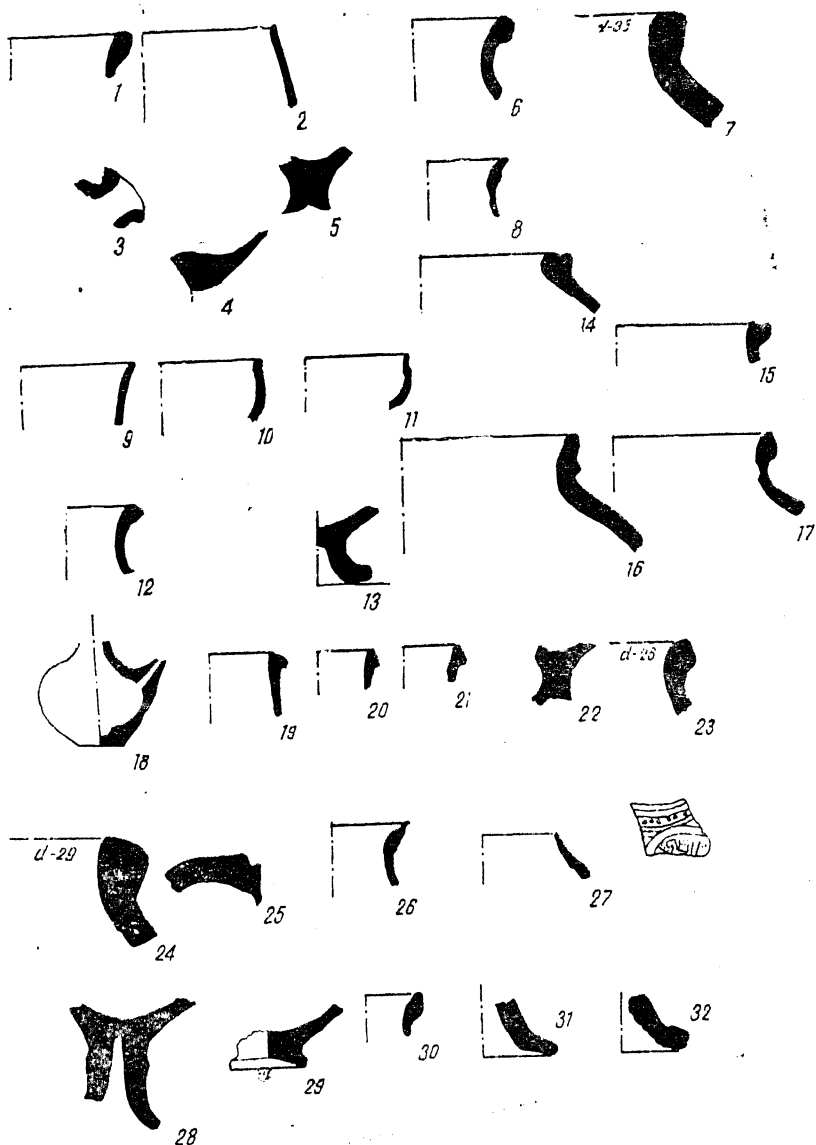
Рис. 22. Афрасиаб. Керамика:

1—8 — из нижних слоев разведочного раскопа 1; 9—18 — из нижних слоев разведочного раскопа 2; 19—27 — из верхних слоев разведочного раскопа 2; 28—32 — из слоев под третьей крепостной стеной. Разведочный раскоп 2: 1, 4, 5, 10, 11, 13, 22, 23, 30, 31 — с покрытием красным ангобом; 9 — внутри по венчику красный ангоб, снаружи — черный; 3, 15 — черный ангоб, по венчику; 27 — фрагмент штампованной кружки с нечитаемой надписью.

пе), поскольку кубурная линия функционировала в одном периоде с каналом. Подтверждением этого являются керамические находки. На уровне кубурной линии найдены фрагменты вазообразных сосудов и горшков (рис. 22, 9—11, 13; рис. 45, 14—17). Аналогичные сосуды обычно на Афраснабе датируются IV—V вв. и VI—VII вв. (Тереножкин, 1950, с. 161; Немцева, 1969, с. 171, рис. 7, с. 175, рис. 8).

В 1973 г. для изучения одного из самых больших хаузов в центре города нами был заложен стратиграфический раскоп (размером 24×2 м) в направлении С-Ю (рис. 16, раскоп-2). Раскоп, прорезавший III крепостную стену и береговые склоны хауза, был разбит на квадраты (2×2 м). По всей площади, кроме последних трех квадратов (10—12), нам удалось дойти до материка. В результате выяснилось, что стена возведена над культурными слоями, резко отличающимися по плотности и цвету. Первый, толщиной 25—30 см, лежит над лессовым материком. Он имеет зольный цвет с примесью угля. В нем найдено несколько фрагментов толстостенных керамических сосудов. Второй слой состоит из плотного грунта, в котором были обнаружены две пожки от кубков, которые датируются временем Тали-Барзу-I (первые века н. э.) (рис. 22, 31, 32). Третий слой твердый, слоистый. Здесь был найден единственный фрагмент кубка, датируемый временем Тали-Барзу-II (рис. 22, 28).

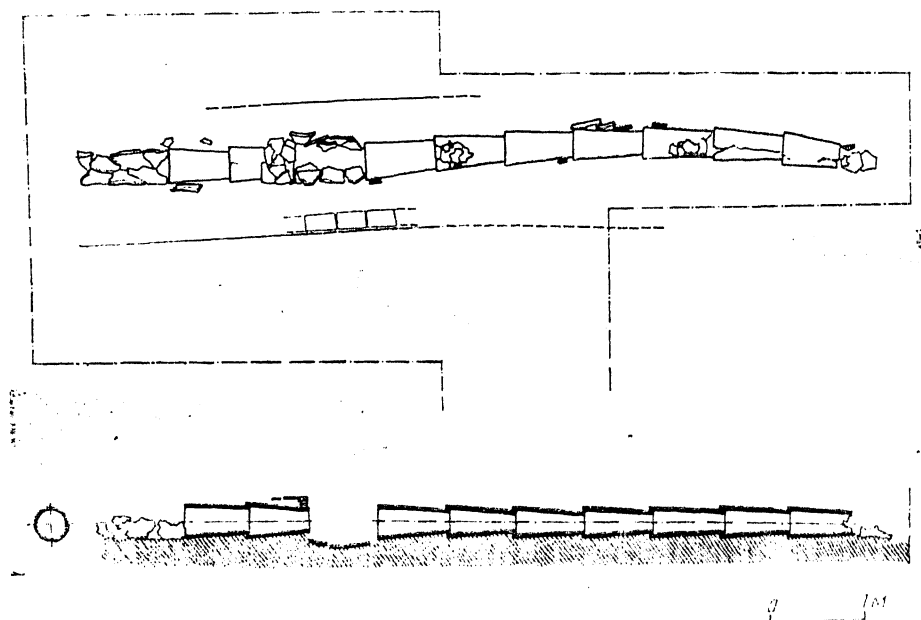
Рис. 24. Афраснаб. Разведочный раскоп 1. План и разрез.

В 1973 г. в юго-западной части трубопровода нами производилась шурфовка и расчистка старого раскопа. В результате мы получили дополнительные сведения о кубурах. Водопроводная линия прослеживается под вымосткой улочки 2. Для трубопроводов была вырыта канавка, а дно с nivelировано для их равно-

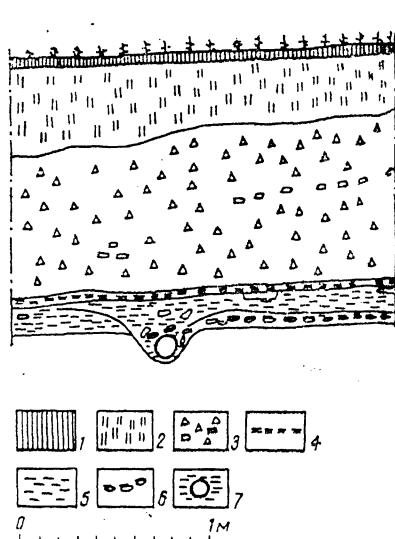
Рис. 25. Шуллук-тепа. Юго-восточная часть рабада. Поперечный разрез над кубурной линией (В.-З.):

с северо-востока на юго-запад (длиной 3,4 м) и состоит из 7 труб. Кубуры укладывали в небольшие специальные канавки; сверху и по бокам они укреплялись кирпичом и обломками керамики (рис. 25). Размеры кубуров следующие: длина 46 см, диаметр входного отверстия 12 см, диаметр выходного отверстия 9 см, толщина стенки 1 см. Все кубуры имеют одинаковые формы, что свидетельствует о их производстве одной мастерской. Внутри кубуров иловые отложения; на основании этого устанавливается, что они служили в качестве водопровода. Недалеко от трубопровода внутри помещения найдено две саманидских монеты.

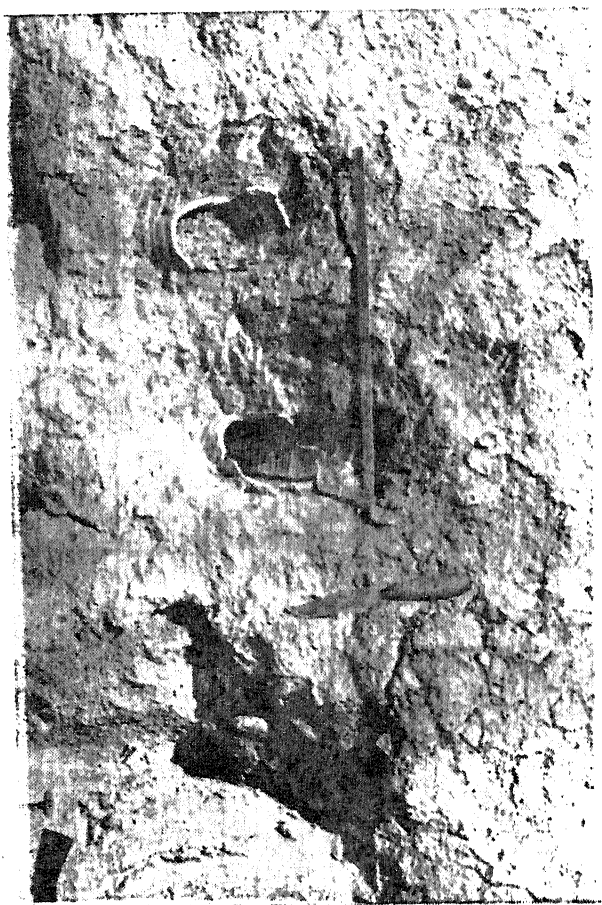
Рис. 26. Шуллер-тепа. Юго-восточная часть рабада.  
Размыв культурного слоя на левом берегу Кашка-  
дары — остатки двух водопроводных линий.

По юго-восточной стороне раскопа проходит левый берег сухо-го русла Кашкадарьи, которая протекала на территории рабада с северо-востока на юго-запад, поворачивая на запад. На расстоянии 150—200 м от раскопа прямо на естественном обрыве обнаружены широкие концы двух кубуров от двух трубопроводов, идущих с востока на запад (удалось определить их средний диаметр — 16×18 см) (рис. 26). В устройстве второго кубура при укреплении стенок использован жженный кирпич размером 21×21×4 см. Внутри обоих кубуров имеются иловые отложения.

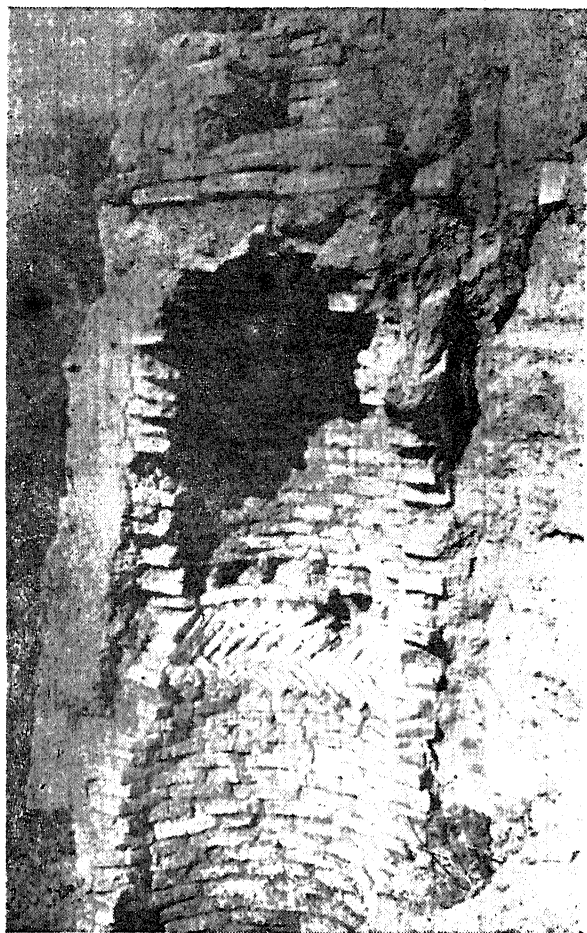
Рис. 27. Шуллер-тепа. Остатки колодца, облицованного жженым кирпичом.

На территории Шуллер-тепа были зафиксированы и внутренние источники города — колодцы. Рядом с вышеупомянутым раскопом в рабаде, в обрыве, отмечен колодец, выложенный внутри
