АКАДЕМИЯ НАУК УЗБЕКСКОЙ ССР

А. АНАРБАЕВ

БЛАГОУСТРОЙСТВО  
СРЕДНЕВЕКОВОГО  
ГОРОДА  
СРЕДНЕЙ  
АЗИИ

(V—начало XIII в.)

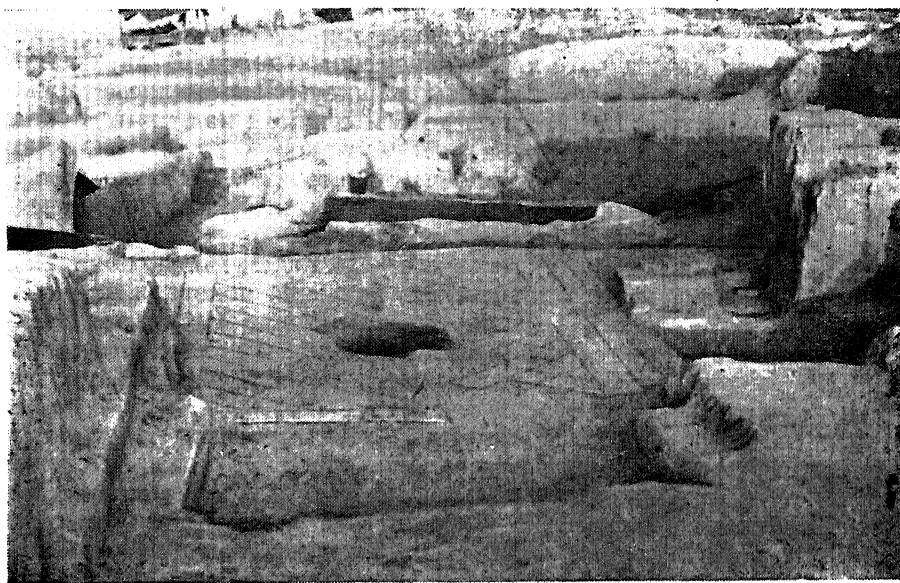
Рис. 28. Афрасиаб. Юго-восточная часть шахристана. Внутренний двор жилого дома с ташнау.

В этом районе к северо-востоку от так называемого дворца самаркандских «ихшидов» на объекте № 3 Ахраровым был раскопан жилой дом X в. с богато украшенными резным штукатурным хозяйственными помещениями, айваном, двором и коридором, принадлежавший богатому горожанину. В нем открыты два ташнау, от которых сохранились только нижние части в виде поглощающих колодцев (Ахраров, Ремпель, 1973, с. 21, 28). В 1972—1973 гг. под руководством Ш. С. Ташходжаева на объекте № 3 были продолжены раскопки, в которых принимал участие автор. Здесь вскрыты внешний двор и несколько подсобных помещений. Внешний двор первого дома прямоугольной формы был вымощен жженым кирпичом. Его площадь составляет всего  $5,15 \times 3,8$  м, в центре расположен круглый колодец диаметром 0,9 м (рис. 28). Вокруг колодца, на расстоянии 15 см от него,

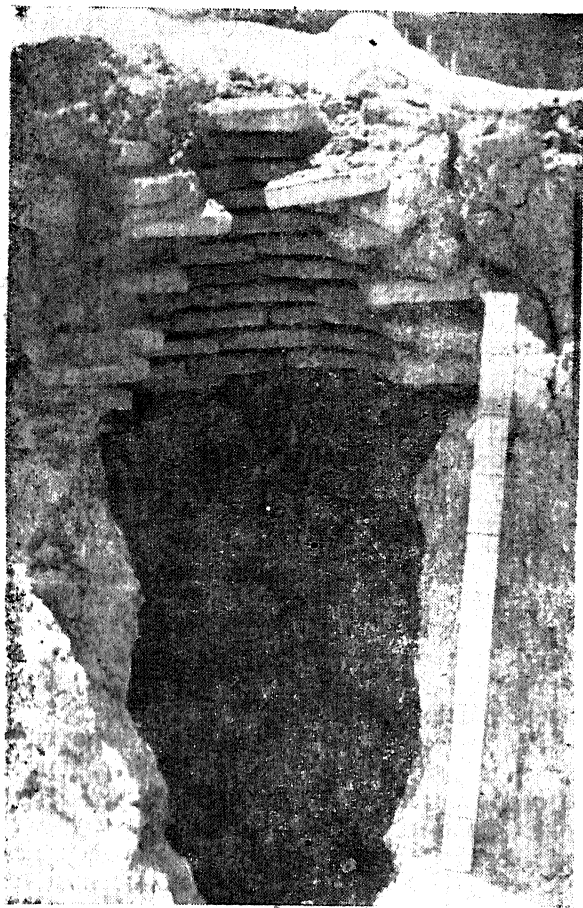
Рис. 29. Афрасиаб. Юго-восточная часть шахристана.  
Остатки ташнау в коридоре жилого дома.

Кроме того, в коридоре, ведущем ко двору, были раскопаны два сходных ташнау, которые представляют одинаковое устройство в виде глубокого колодца (рис. 29 и 30 В). Устье облицовано жженым кирпичом размером  $20 \times 20 \times 4$ ,  $21 \times 21 \times 4$  см. Кладка сверху суживается и заканчивается небольшим прямоугольным

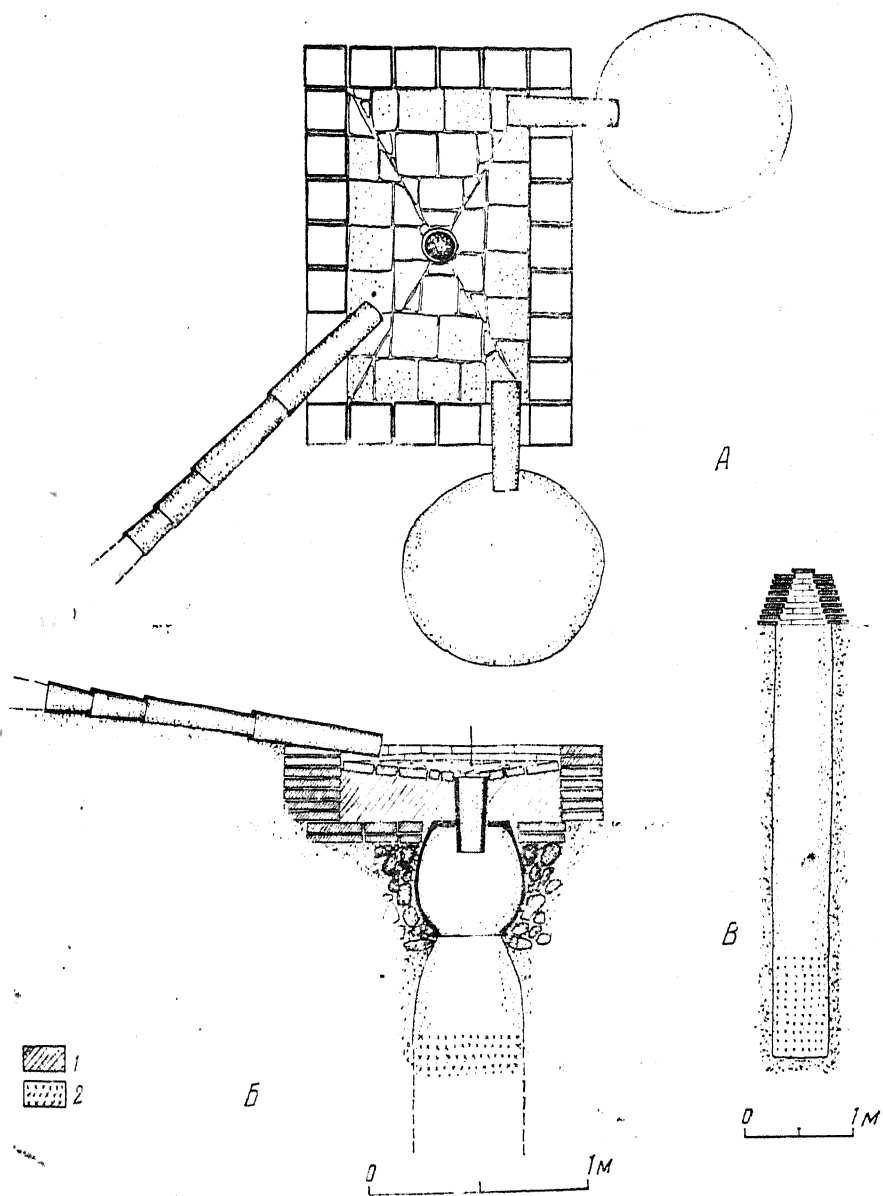
Рис. 30. Афрасиаб. Юго-восточная часть шахристана. Ташнау из небольшой комнаты жилого дома.

В этих домах было открыто около десятка глубоких бадрабов, три из которых сохранились с верхними устройствами. При изучении нам удалось выявить их отличие по назначению, а также по устройству. Колодцы почти одинаковой круглой или овальной формы, диаметром 0,70—1,0 м, глубиной до 5 м. Два из них находились в небольшом помещении, являющемся ретирадной ямой. Один из них хорошей сохранности, состоит из глубокого колодца диаметром 60 см, верхняя часть которого укреплена одним рядом рваного камня. Над ним был установлен горшкообразный сосуд без дна, обложенный со всех сторон кирпичами ( $22 \times 21 \times 4$  см). Третий бадраб находился в коридоре. Верхняя часть его была облицована жженым кирпичом и имеет прямоугольные отверстия. Он заполнен различным мусором, среди ко-

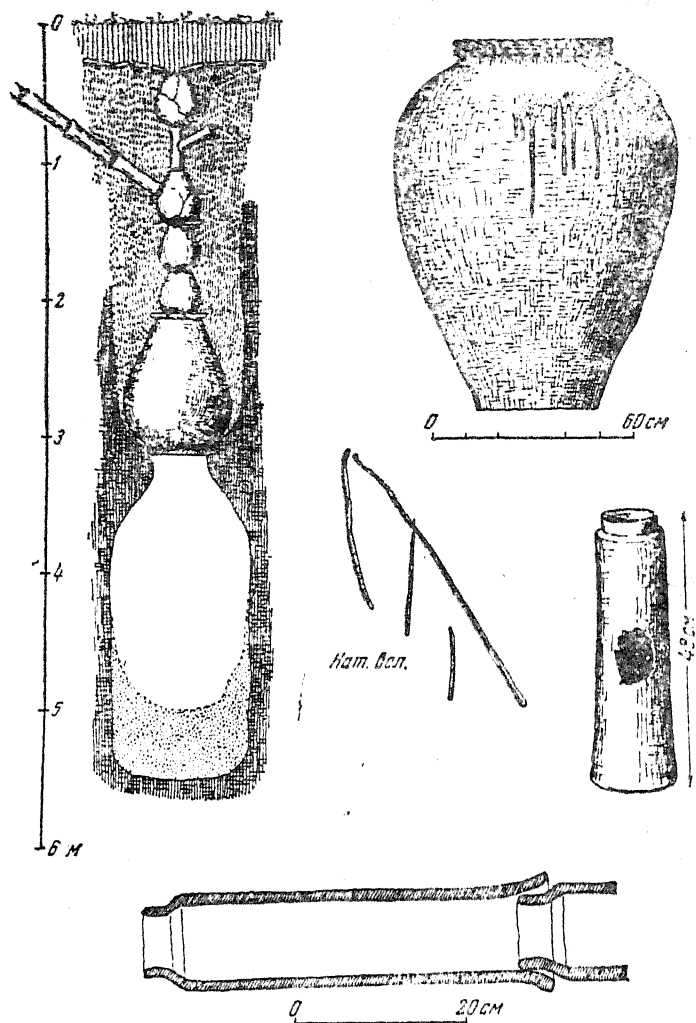
Рис. 31. Варахша. Ташнау из жилого дома X, XI в. (по В. А. Шишкину).

жена из кубуров и горшка. Сбоку к центральному водоотводу подключаются еще две кубурные линии, подводившие грязные воды из двух помещений (Шишкин, 1963, с. 113). Такое ташнау одновременно обслуживало несколько помещений (рис. 31).

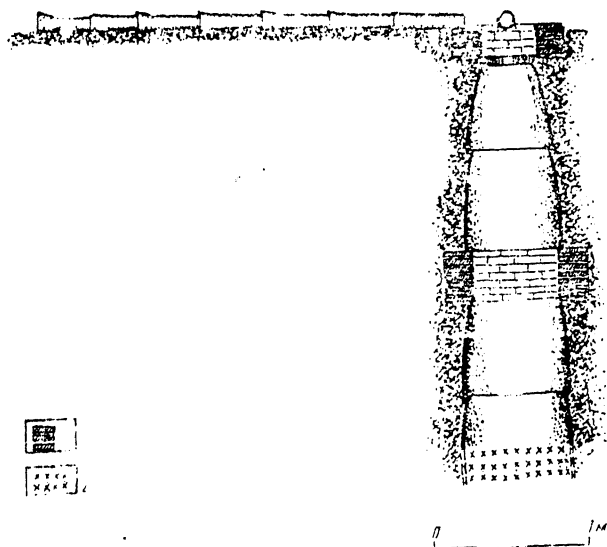
Рис. 32. Шулюк-тепа. Юго-восточная часть рабада.  
Ташнау из жилого дома (помещение № 5):  
1 — жженный кирпич; 2 — органические остатки.

званных южным и северным. Южный дом оказался сильно разрушен, от него сохранилось только основание двух помещений. В одном из них обнаружено ташнау с тремя сливами, которое представляет значительный интерес (рис. 32, 33). Поглощающий колодец, в отличие от афраснабских, полностью сооружен из двух тандыров и жженого кирпича. Тандыры установлены друг над другом, над ними следует кладка в виде кольца из семи рядов кирпича. Выше установлено еще два тандыра. В целом поглощающий колодец слегка сужается кверху и покрыт жерновом. Последний в середине имеет отверстие ( $d=10$  см). Над жерновом расположен сливной резервуар из жженого кирпича овальной формы, который сохранился частично. В отличие от обычного резервуара он кверху заметно сужается. По-видимому, резервуар

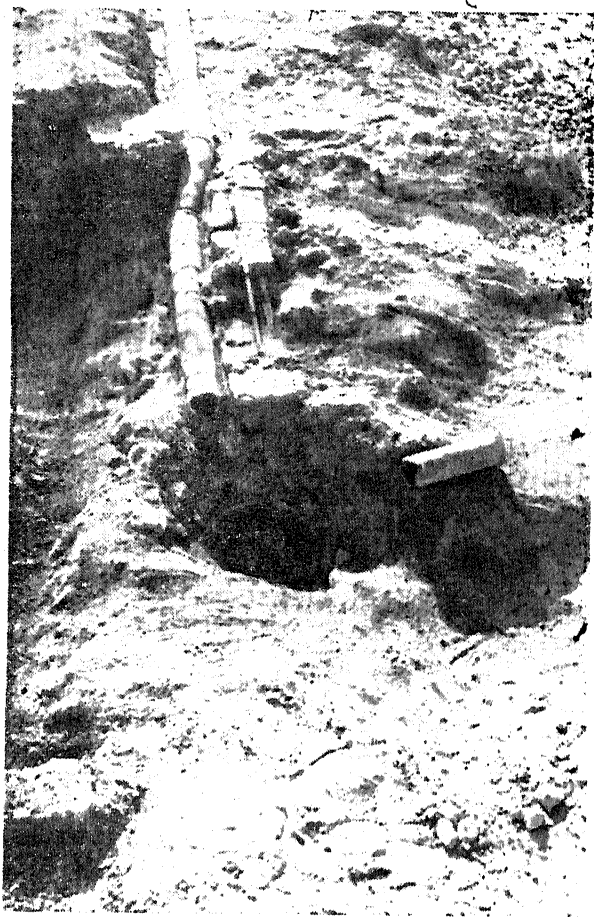
Рис. 33. Шулюк-тепа. Вид ташнау с запада.

Северный дом включает в себя пять помещений, из которых в трех имелись ташнау. В четвертом помещении оказалось два ташнау, относящиеся к разным периодам. В юго-восточном углу

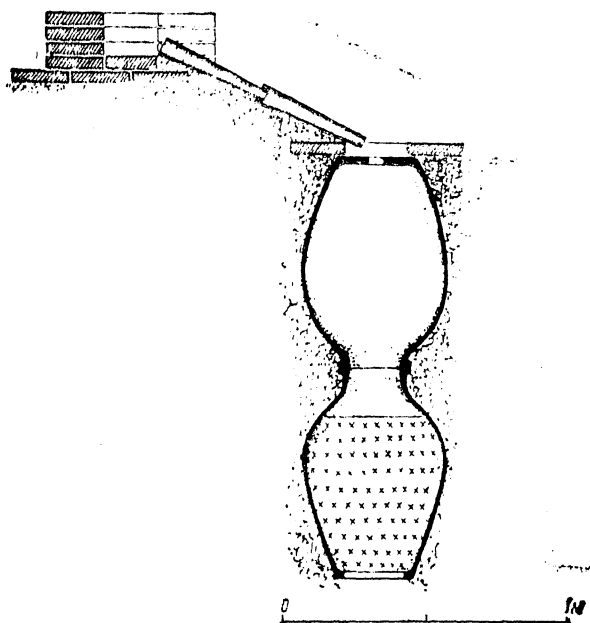
Рис. 34. Шуллюк-тепа. Юго-восточная часть рабада.  
Ташнау из жилого дома (помещение № 3).

умывальника обнаружено еще одно небольшое ташнау. На полу открыт маленький резервуар из жженого кирпича. Под ним над небольшой ямой, заполненной песком, установлен кувшин с пробитым и повернутым кверху дном. По стратиграфии это ташнау функционировало раньше, чем вышеописанный умывальник. В среднем помещении (№ 3) ташнау несколько отличается от предыдущих (рис. 34). Волосливный резервуар, прилегающий к
