ЭСКАДРЕННЫЙ БРОНЕНОСЕЦ «РЕТВИЗАН»

С.А.Балакин

Балакин С.А.
Б20 Эскадренный броненосец «Ретвизан». М.: Коллекция, Яуза, ЭКСМО, 2005. — 108 с.: ил.

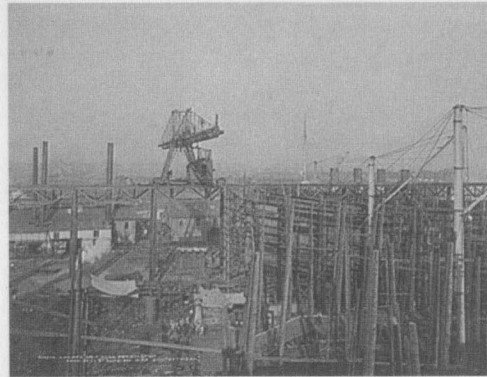
Корпус броненосца «Ретвизан» на стапеле, 1899 — 1900 гг.

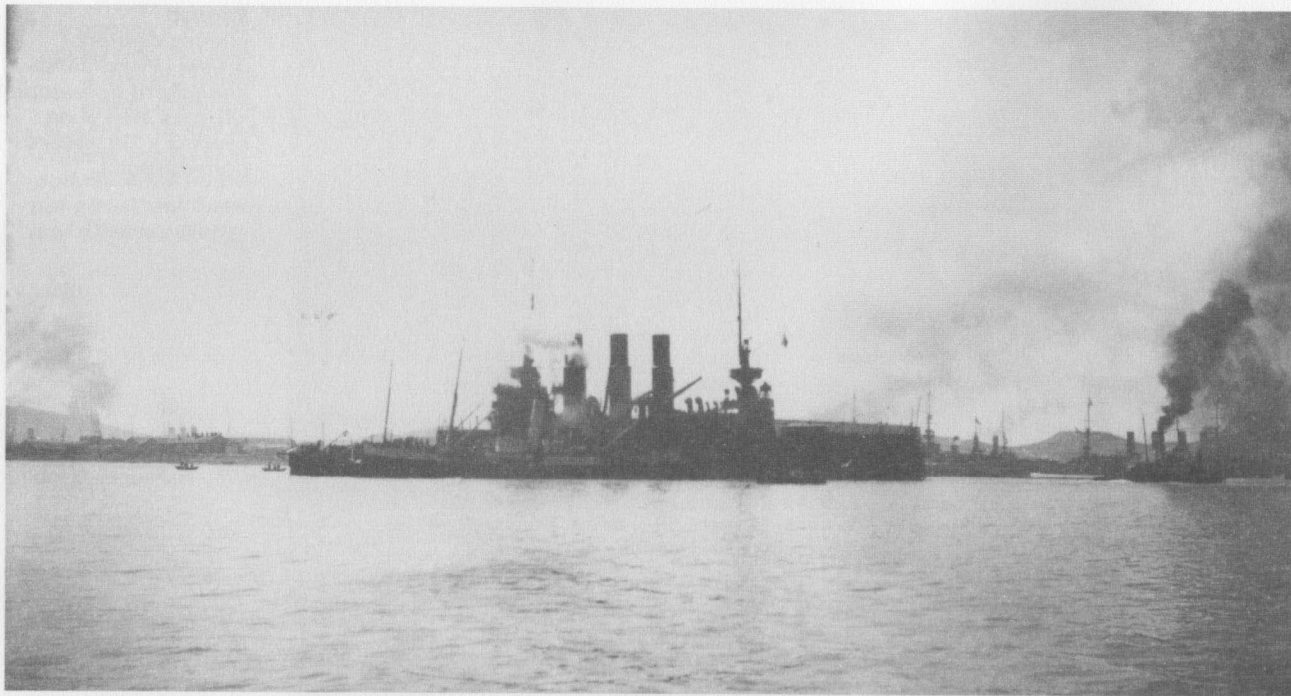
Буксировка «Ретвизана» во внутренний бассейн 24 февраля 1904 г.

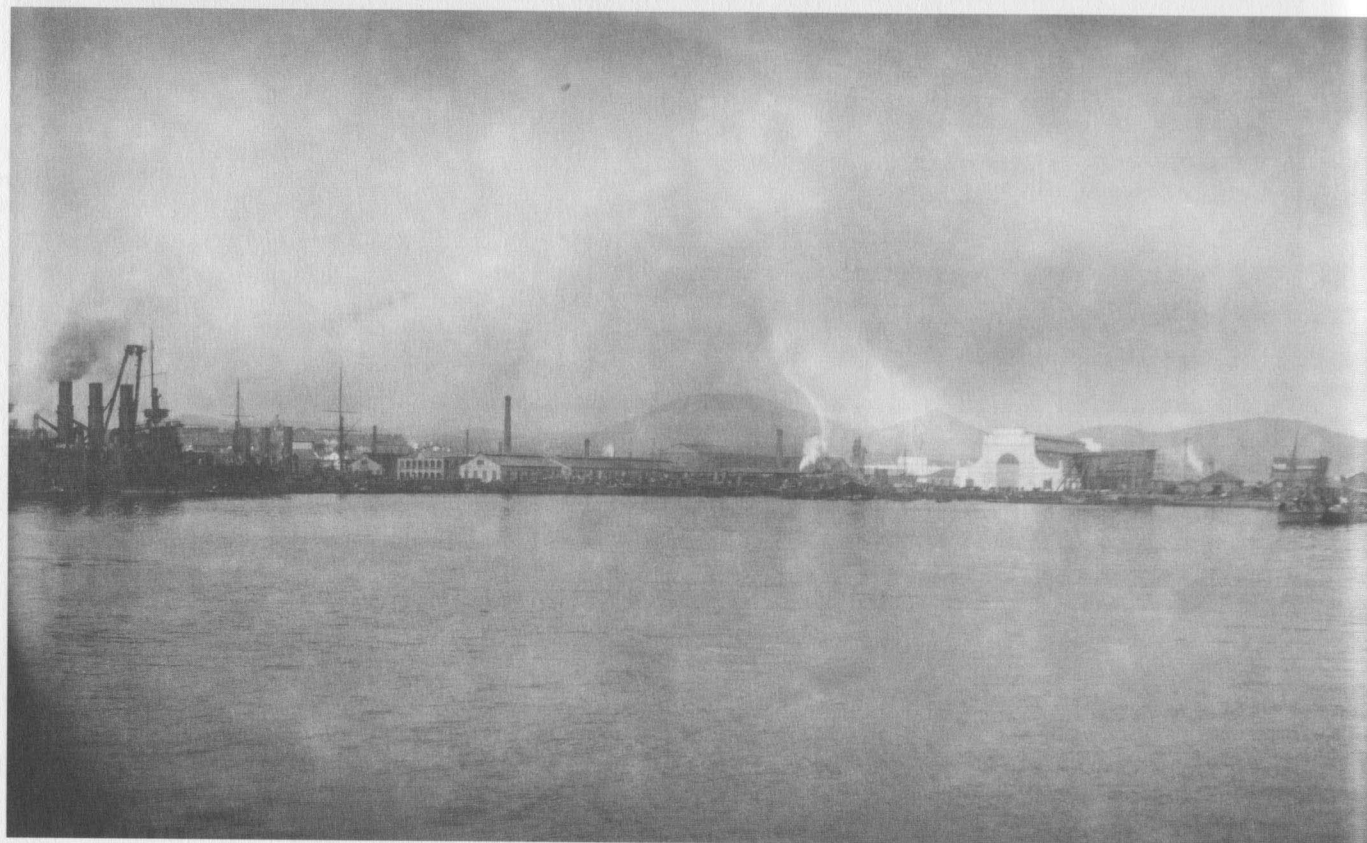
Откачка воды из затопленных отсеков «Ретвизана». В верхней части борта видна разметка для подгонки кессона.

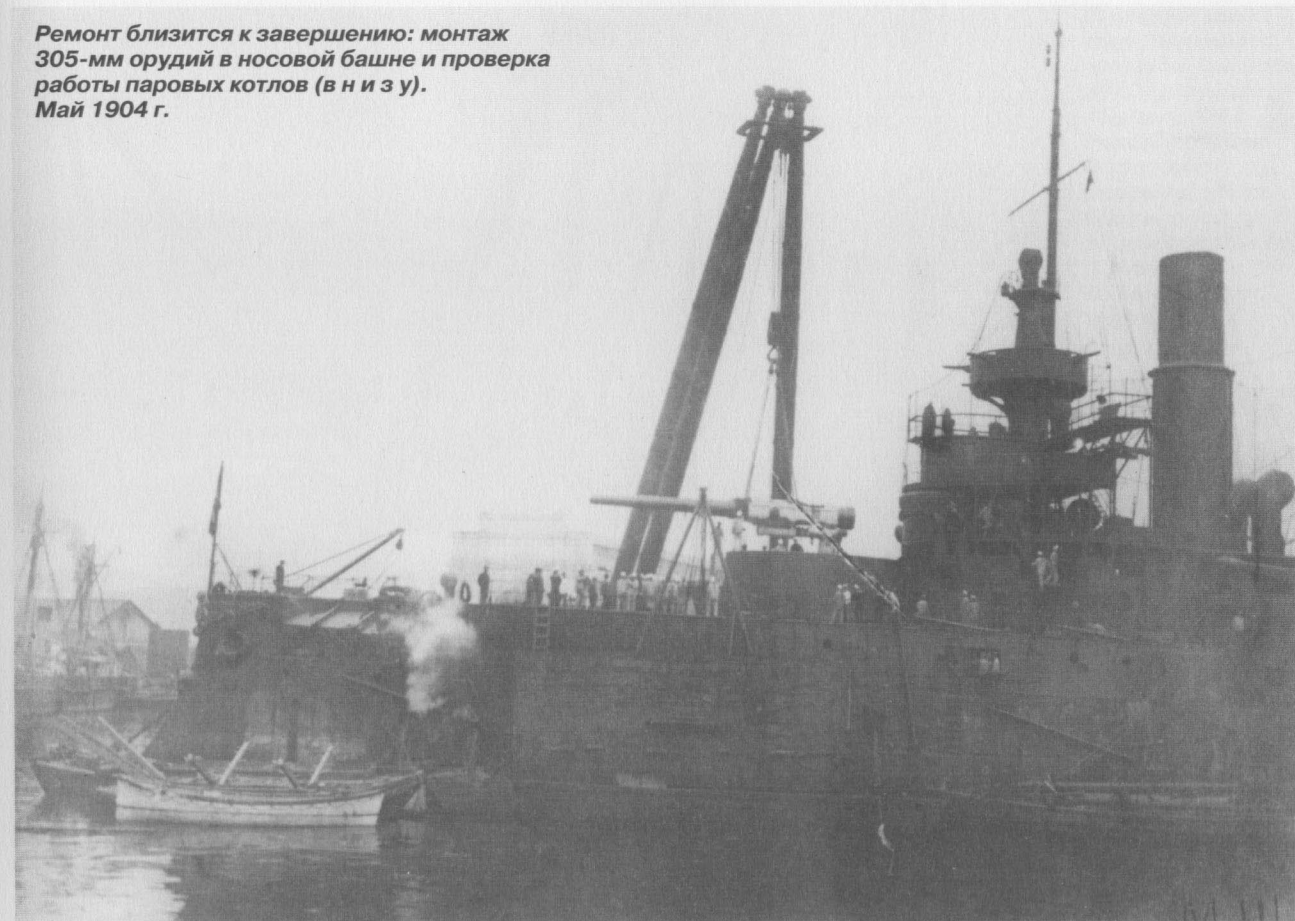
**Ремонт близится к завершению: монтаж
305-мм орудий в носовой башне и проверка
работы паровых котлов (в н и з у).
Май 1904 г.**

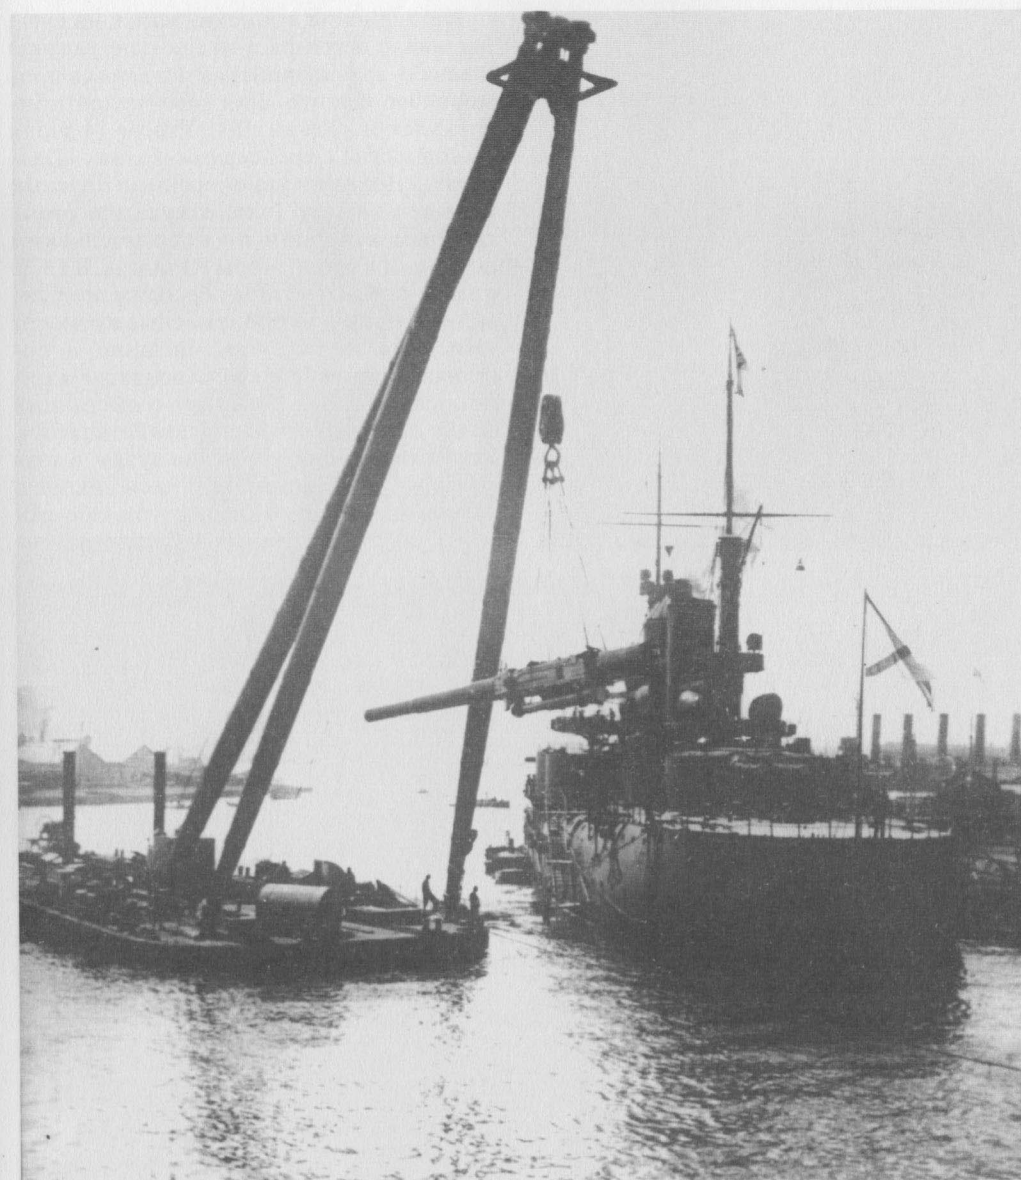
Плавучий кран транспортирует «ретвизановское» 305-мм орудие, 15 мая 1904 г. Рядом у стенки Восточного бассейна стоит броненосец «Севастополь» под флагом командующего эскадрой.

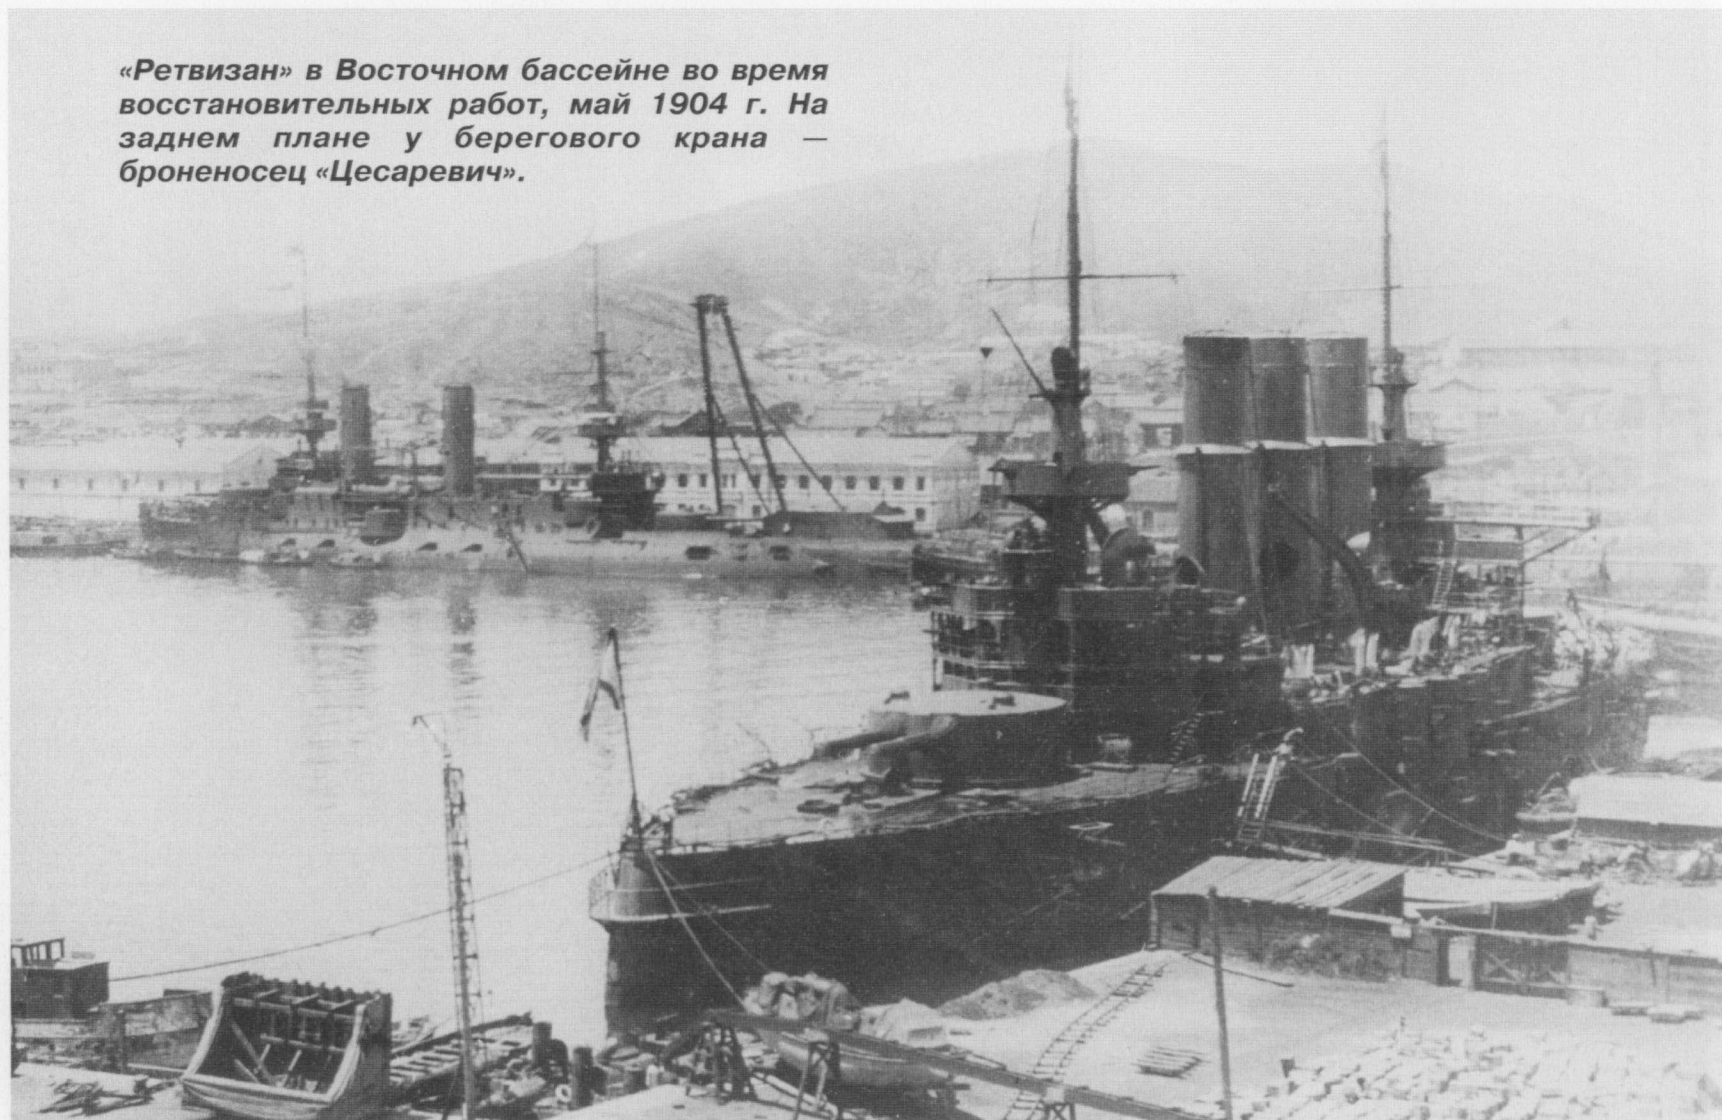
«Ретвизан» в Восточном бассейне во время восстановительных работ, май 1904 г. На заднем плане у берегового крана — броненосец «Цесаревич».

Работы по исправлению повреждений на самом «Ретвизане» начались сразу после укрепления временного деревянного пластыря — за две с лишним недели до установки кессона. Все деформированные части набора и обшивки вырубались вручную или с применением электрической резки (так называемой «вольтовой дуги»). Те элементы конструкции, которые могли быть выправлены только на берегу в горячем виде (например, стойки позади брони), удалось поднять наверх только через кессон. Кстати, несмотря на внушительные размеры кессона, работать в нем было очень трудно из-за чрезмерной тесноты. Отсутствие вентиляции вынуждало

Несмотря на более чем скромное оснащение порт-артурских мастерских, новые части набора, внутренних конструкций и обшивки были изготовлены в весьма сжатые сроки. Единственный дефект, который не удалось полностью исправить, — небольшая вогнутость корпуса в его нижней части (сделать это не позволила глубина кессона). Кутейников предложил пойти по другому пути: увеличить толщину деревянной подкладки под броней и, соответственно, применить более длинные болты для крепления броневых плит. Так и сделали, благодаря чему внешне обнаружить эту вогнутость корпуса стало невозможно.

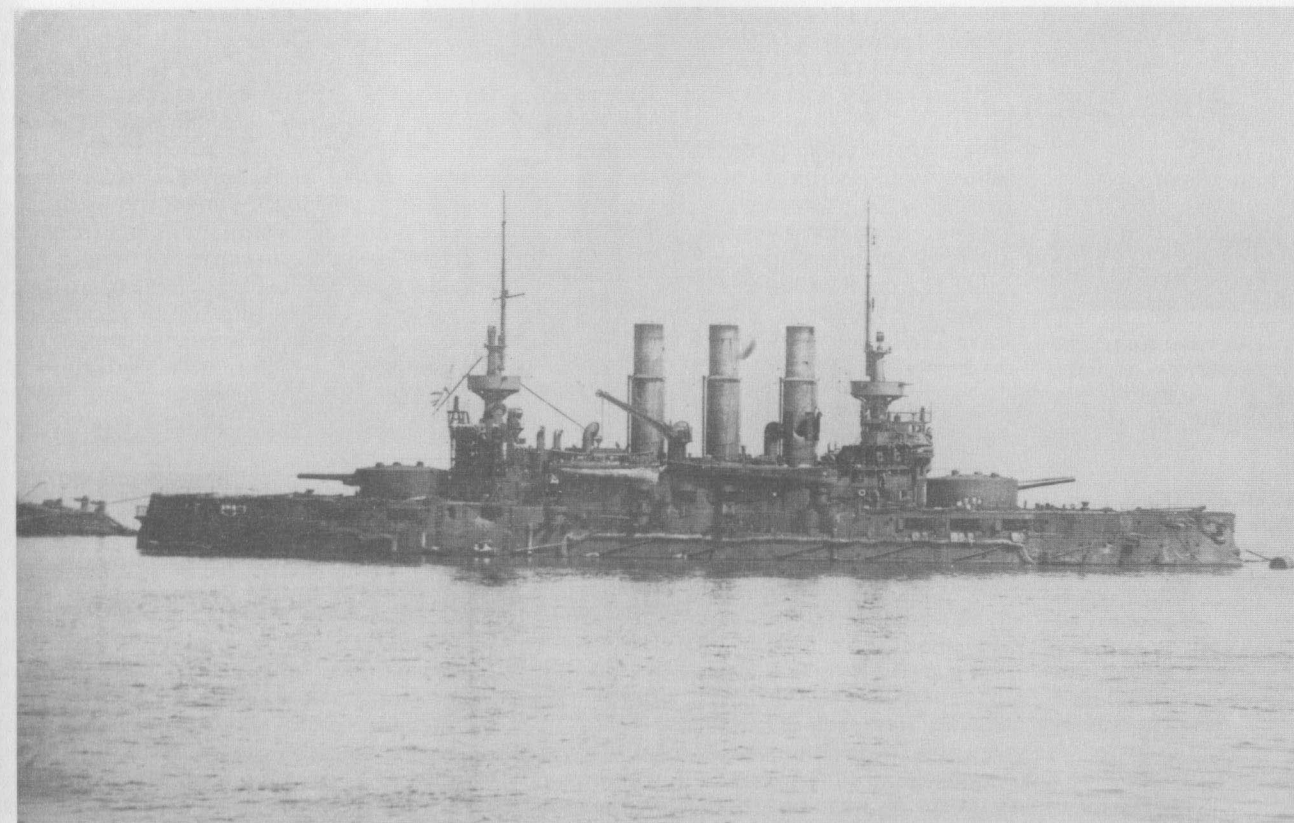
В свою очередь, в «Ретвизан» попал 21 (с учетом поразивших рангоут без взрыва — 23) японский снаряд, но, несмотря на столь значительное число попаданий, повреждения броненосца оказались не слишком существенными. Были разбиты все прожекторы и шлюпки, выведен из строя носовой компас, пробита фок-мачта и раздроблен элеватор подачи снарядов на фор-марс. В носовой части по правому борту в 51-мм броне образовались две пробоины, причем через одну из них, расположенную чуть выше ватерлинии, на ходу поступала вода в кондукторскую кают-компанию. Вражеским огнем были выведены из строя одно 152-мм (№33), два 75-мм (№22 и 27) и пять 47-мм орудий (№41, 49, 66, 70 и 71). В кожухе первой дымовой трубы и обшивке правого борта в районе каюты командира зияли огромные пробоины.

«Ретвизан» после боя 28 июля — вид повреждений правого борта. Бросаются в глаза две огромные пробоины в районе каюты командира и развороченный взрывом кожух первой дымовой трубы.

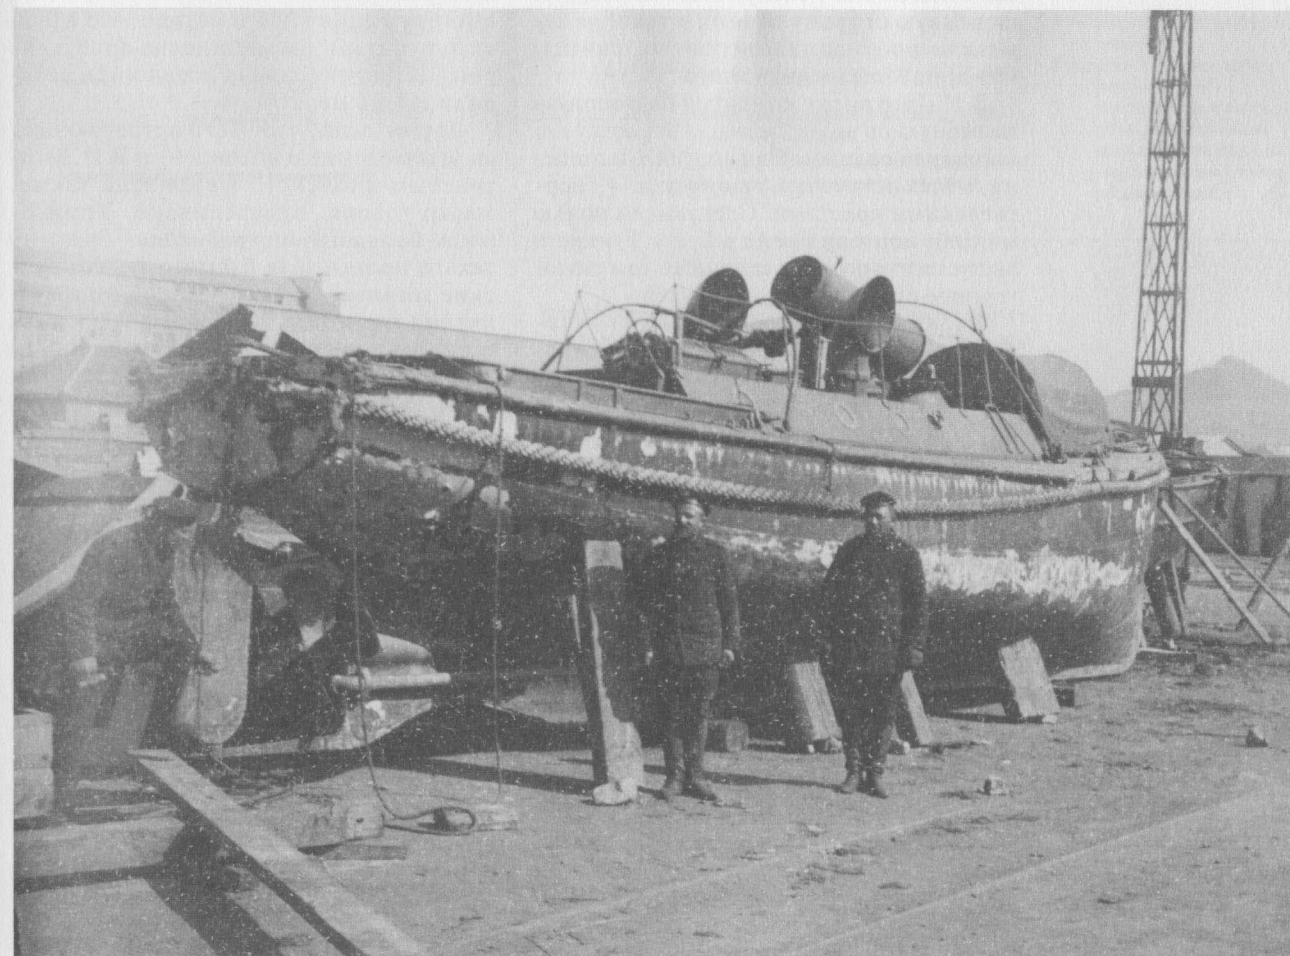
40-футовый минный катер броненосца «Ретвизан» на берегу в Порт-Артуре, 1904 г.
